Camera di San Paolo: messa in sicurezza degli apparati decorativi e manutenzione apparati lignei

Progetto di fattibilità tecnico economica

titolo elaborato:
Prospetto - Ortofoto
 Prima sala percorso corridoio - Prospetto Nord

elaborato:
EL_4.1

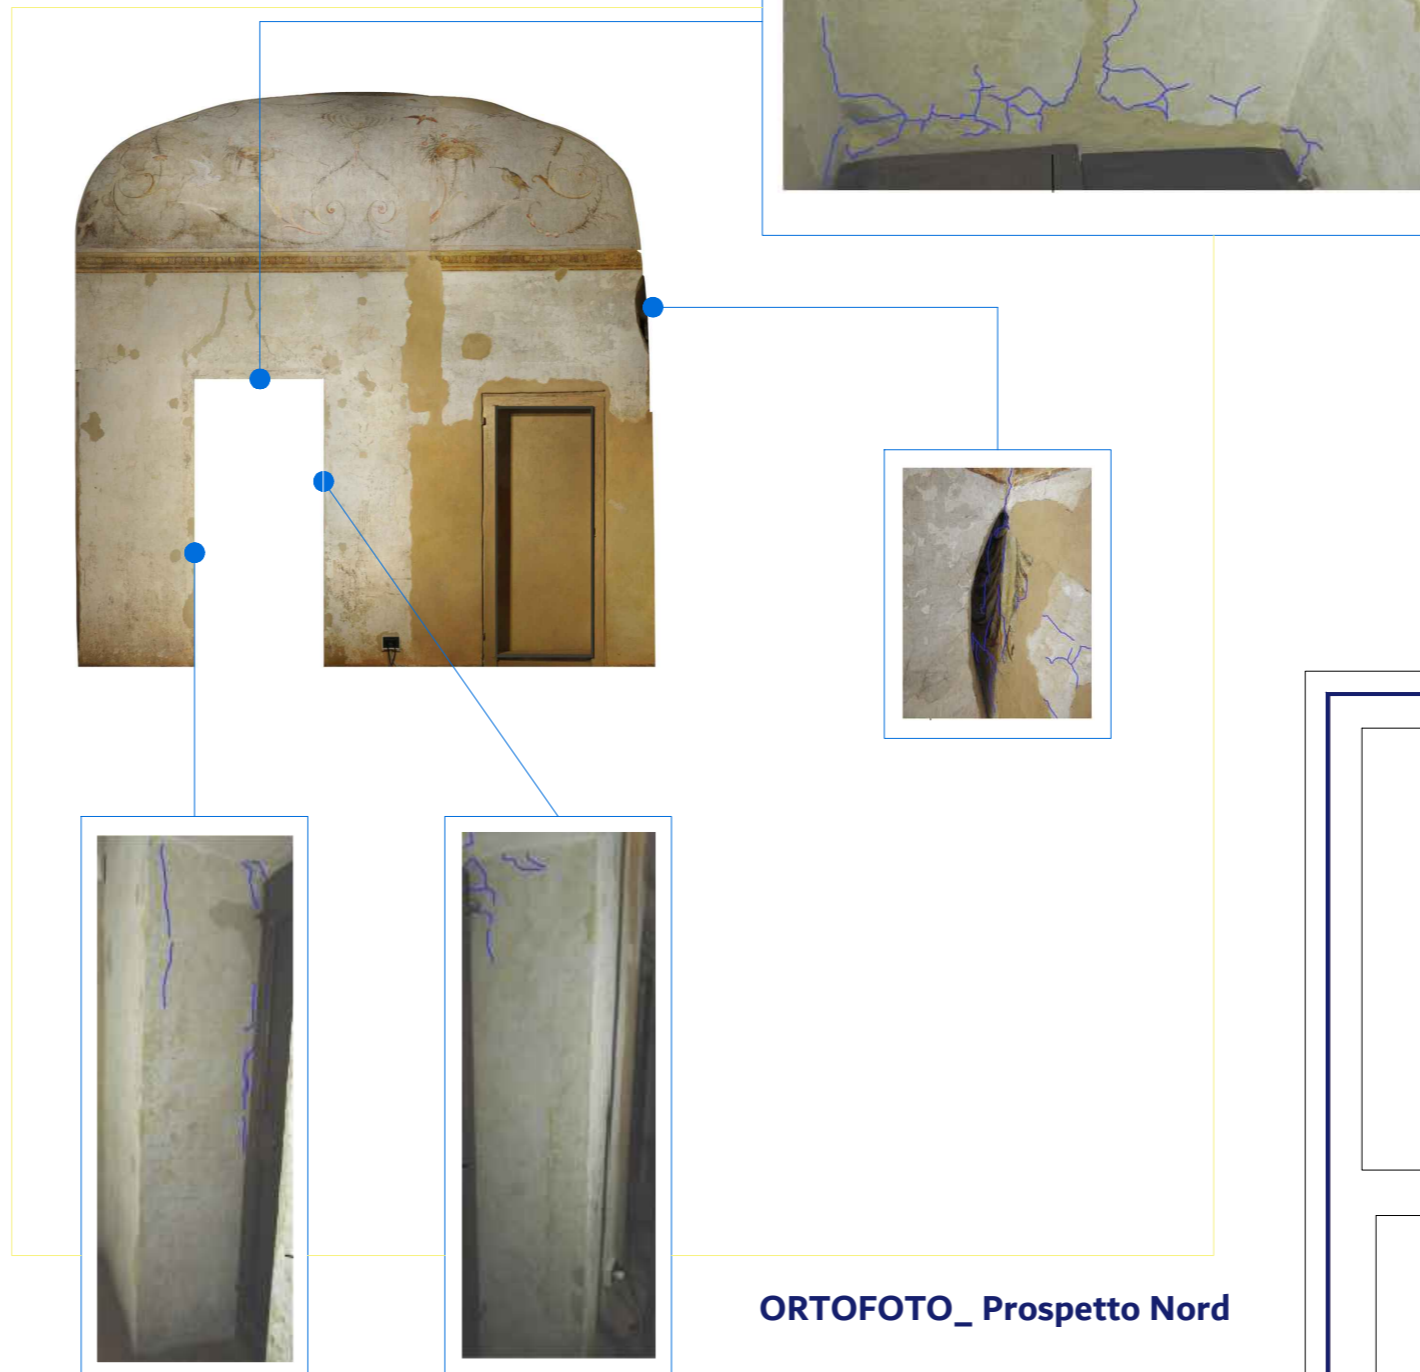
ORTOFOTO_ Prospetto Nord

Distacchi
-

Distacchi a rischio caduta

- Proposta d'intervento**
- Delicata spolveratura di tutte le superfici tramite pennelli a setola morbidissima e simultanea aspirazione delle medesime a bassa pressione per evitarne il ricircolo e ri-deposito sulle superfici.

- Risarcimento dei difetti di adesione dell'intonachino/intonaco dal rispettivo supporto (distacchi) tramite progressive iniezioni a siringa di malta di calce idraulica naturale micronizzata (tipo Mapei F 21, PLM, ecc.).

- Stuccatura con malta di calce aerea di opportuna cromia e granulometria ad imitazione dell'intonaco originale di eventuali piccole lacune e/o funzionale all'operazione precedente di consolidamento ad iniezione.

- Per risolvere il problema della migrazione dei sali solubili, dal momento che non si tratta di un intonaco "storico" ma di un intonaco cementizio moderno, non si prevede un intervento conservativo: la soluzione consiste nel rifacimento di un intonaco traspirante, previa rimozione del precedente.
