Camera di San Paolo: messa in sicurezza degli apparati decorativi e manutenzione apparati lignei

Progetto di fattibilità tecnico economica

Prospetto - Ortofoto
Prima sala percorso corridoio - Prospetto Sud

EL_4.3

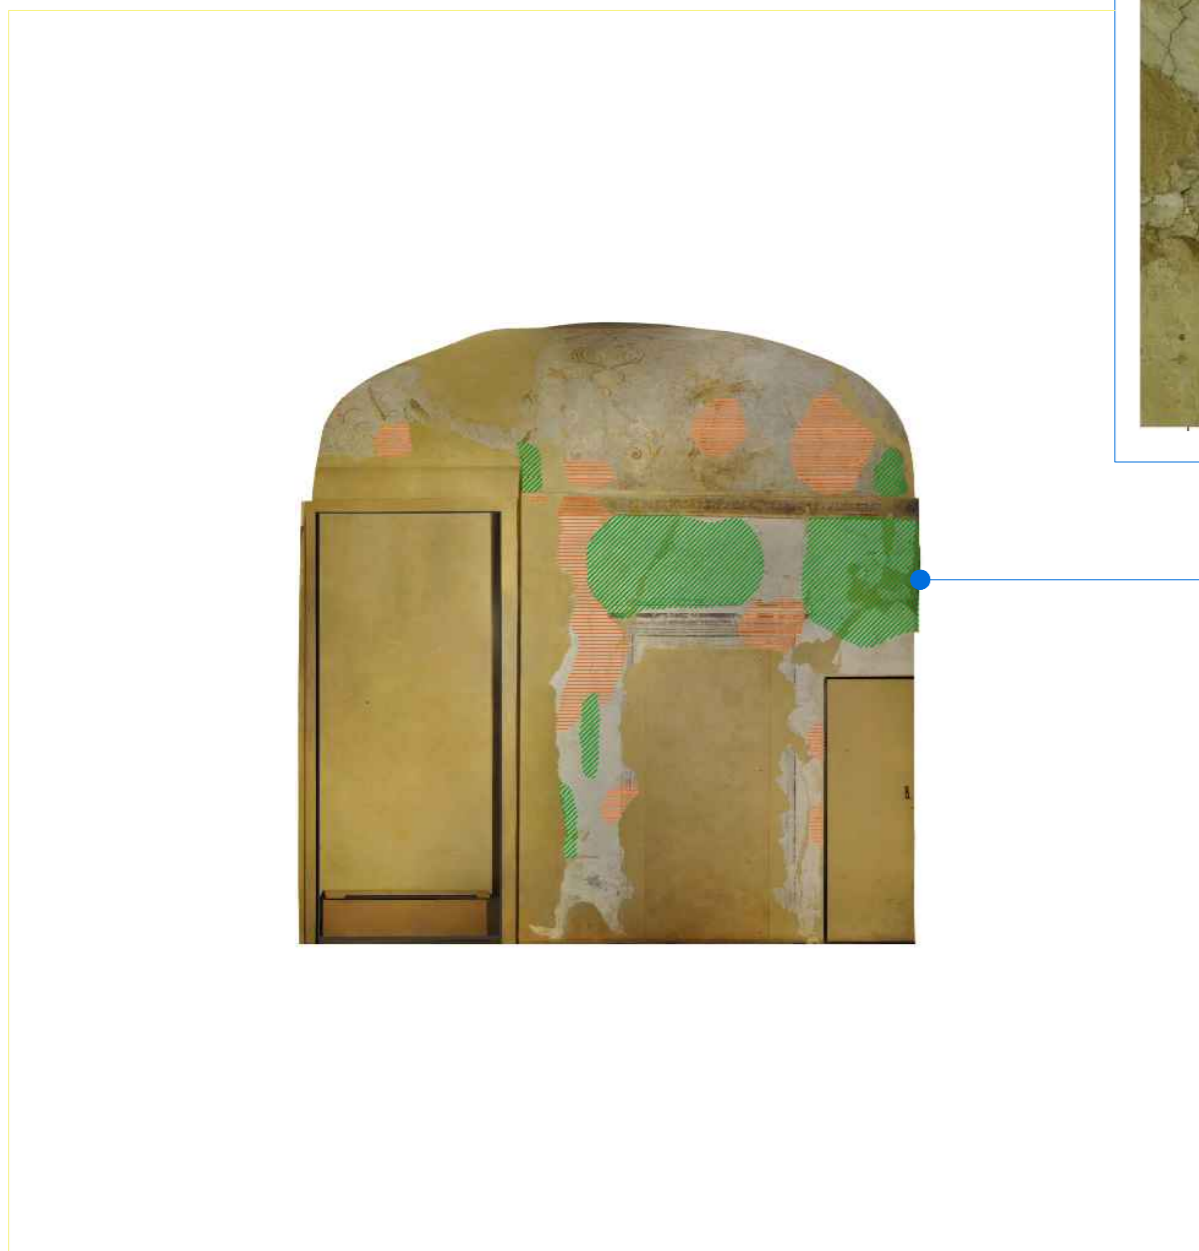
RILIEVO GEOMETRICO E QUADRO FESSURATIVO

Distacchi
-

Distacchi a rischio caduta

- Delicata spolveratura di tutte le superfici tramite pennelli a setola morbidissima e simultanea aspirazione delle medesime a bassa pressione per evitarne il ricircolo e ri-deposito sulle superfici.

- Risarcimento dei difetti di adesione dell'intonachino/intonaco dal rispettivo supporto (distacchi) tramite progressive iniezioni a siringa di malta di calce idraulica naturale micronizzata (tipo Mapei F 21, PLM, ecc.).

- Stuccatura con malta di calce aerea di opportuna cromia e granulometria ad imitazione dell'intonaco originale di eventuali piccole lacune e/o funzionale all'operazione precedente di consolidamento ad iniezione.

- Per risolvere il problema della migrazione dei sali solubili, dal momento che non si tratta di un intonaco "storico" ma di un intonaco cementizio moderno, non si prevede un intervento conservativo: la soluzione consiste nel rifacimento di un intonaco traspirante, previa rimozione del precedente.
