CUP **I99D24000110004** - CUI **L00162210348202400058**
Camera di San Paolo: messa in sicurezza degli apparati decorativi e manutenzione apparati lignei

Progetto di fattibilità tecnico economica

Prospetto - Ortofoto
Prima sala percorso corridoio- Prospetto Est

EL_4

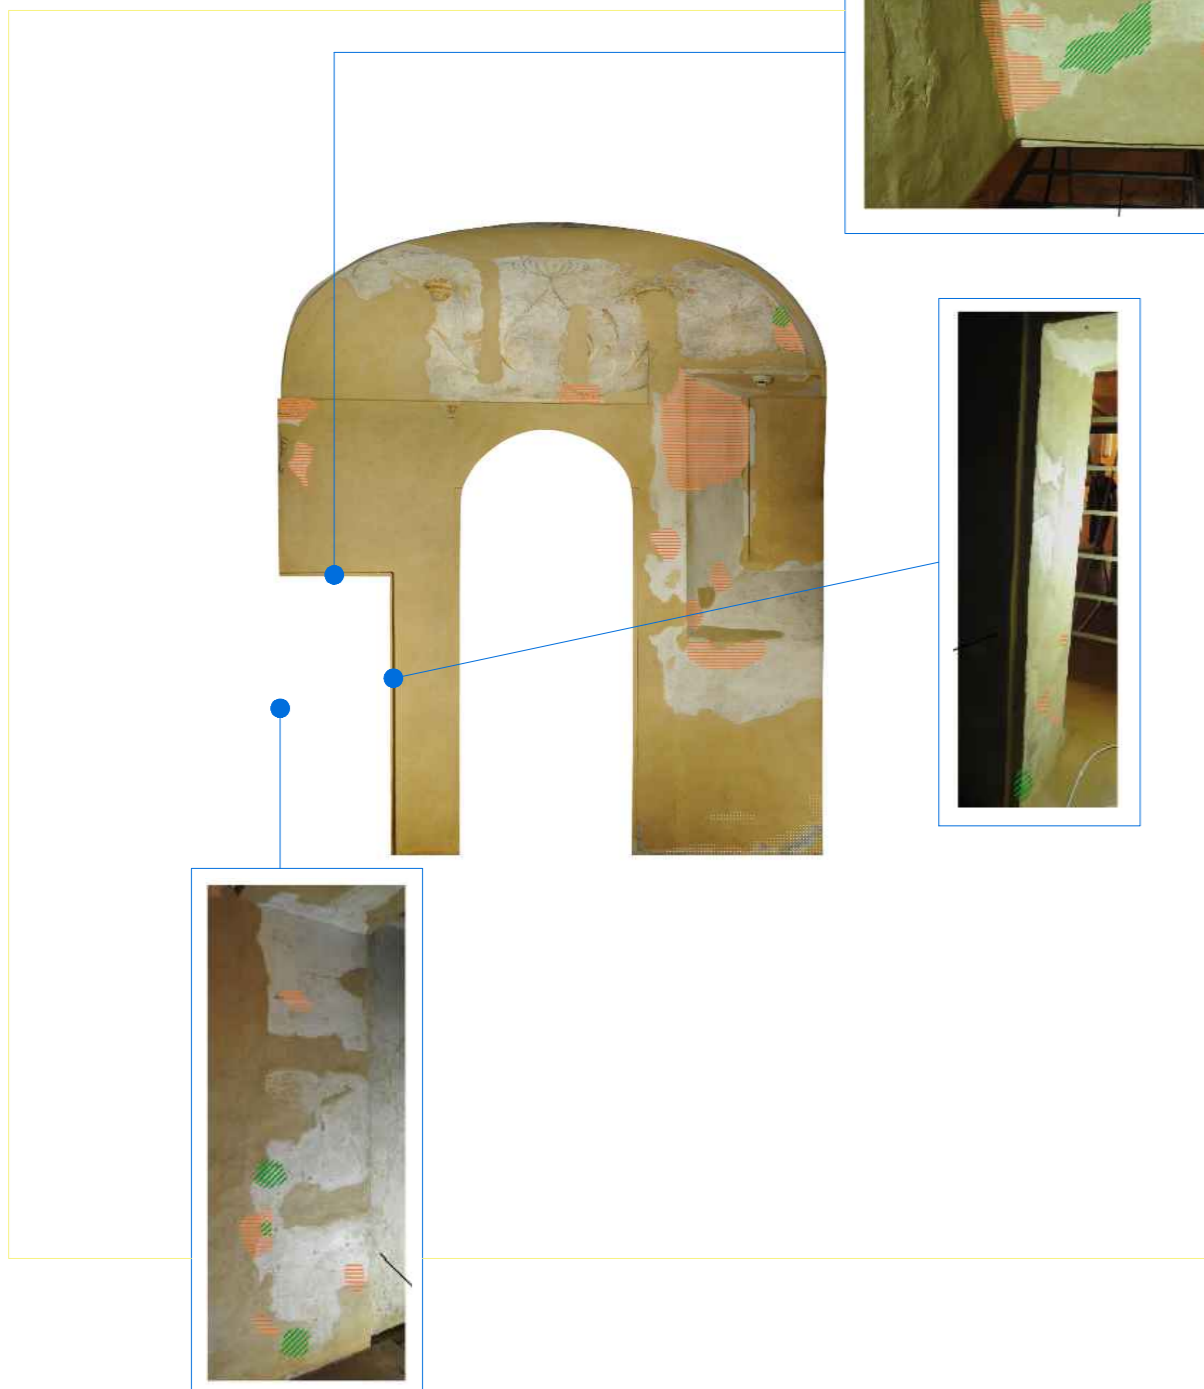
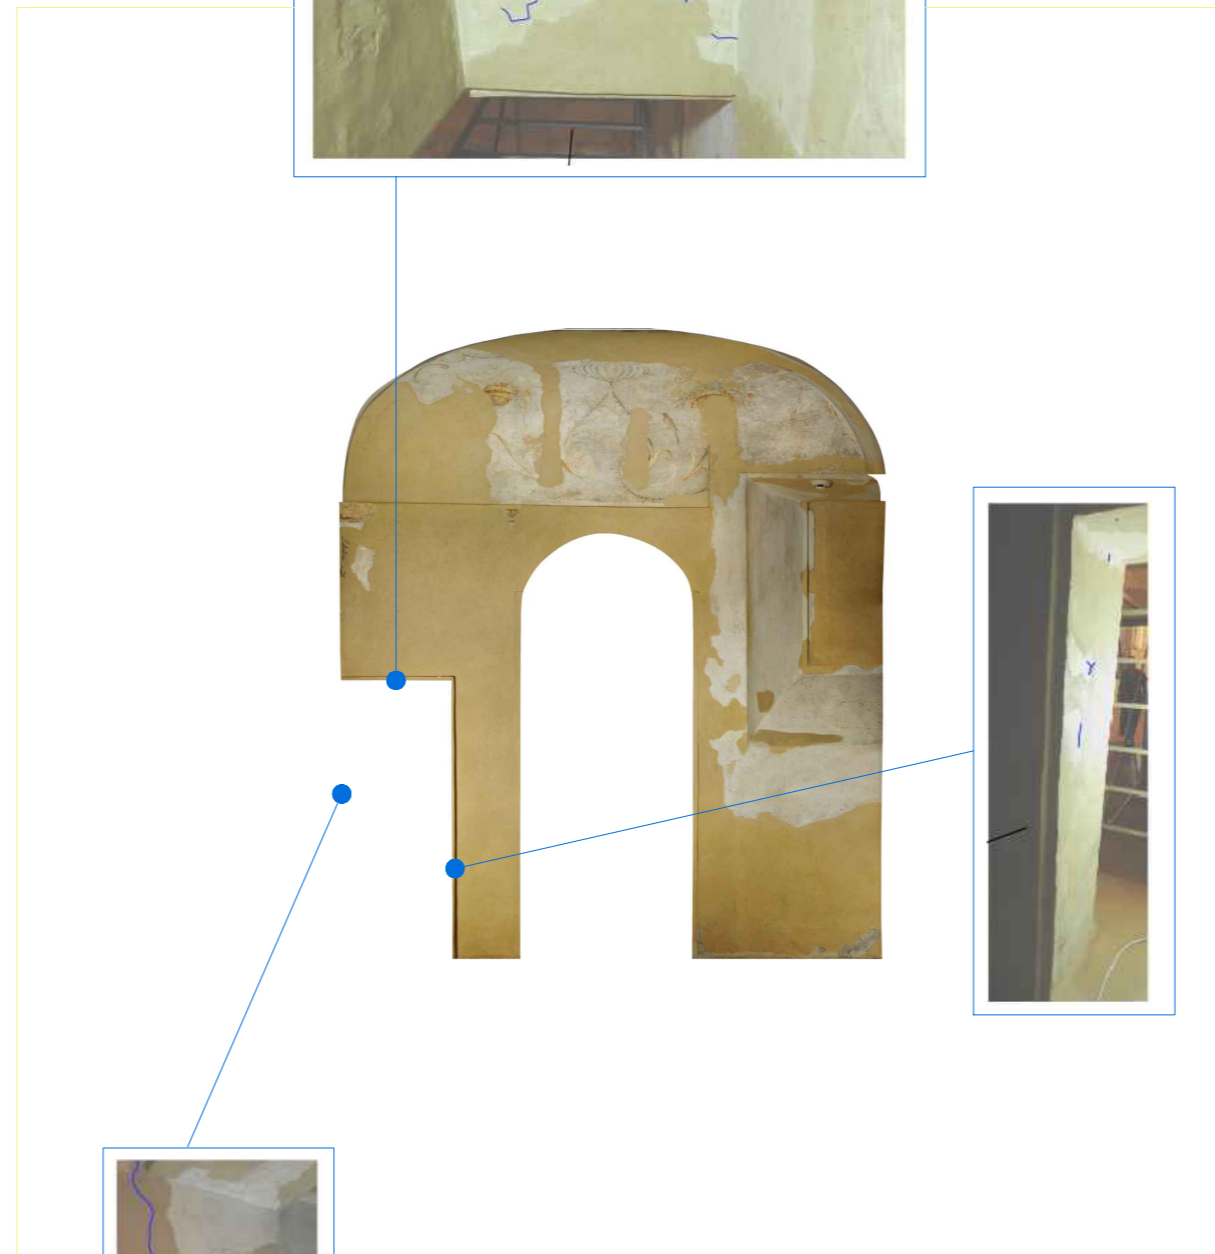
ORTOFOTO_ Prospetto Est

Distacchi
 -

Distacchi a rischio caduta

- Proposta d'intervento**
- Delicata spolveratura di tutte le superfici tramite pennelli a setola morbidissima e simultanea aspirazione delle medesime a bassa pressione per evitarne il ricircolo e ri-deposito sulle superfici.

- Risarcimento dei difetti di adesione dell'intonachino/intonaco dal rispettivo supporto (distacchi) tramite progressive iniezioni a siringa di malta di calce idraulica naturale micronizzata (tipo Mapei F 21, PLM, ecc.).

- Stuccatura con malta di calce aerea di opportuna cromia e granulometria ad imitazione dell'intonaco originale di eventuali piccole lacune e/o funzionale all'operazione precedente di consolidamento ad iniezione.

- Per risolvere il problema della migrazione dei sali solubili, dal momento che non si tratta di un intonaco "storico" ma di un intonaco cementizio moderno, non si prevede un intervento conservativo: la soluzione consiste nel rifacimento di un intonaco traspirante, previa rimozione del precedente.
