Camera di San Paolo: messa in sicurezza degli apparati decorativi e manutenzione apparati lignei

Progetto di fattibilità tecnico economica

Prospetto - Ortofoto
Seconda sala percorso corridoio - Prospetto Nord

EL_5.1

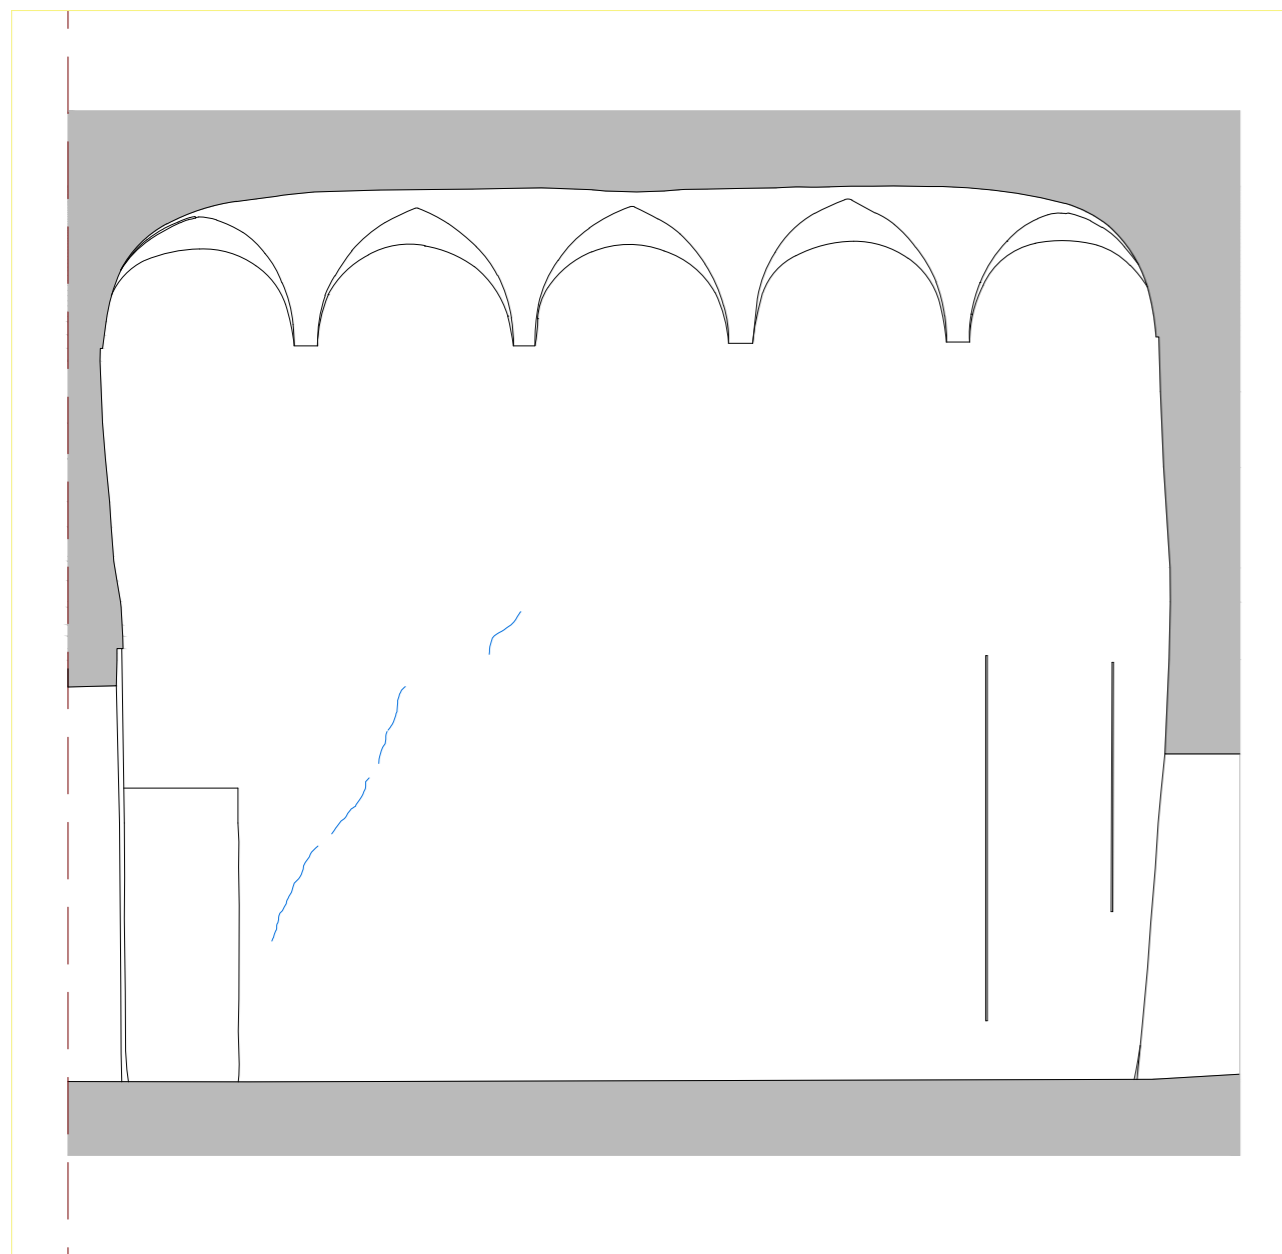
RILIEVO GEOMETRICO E QUADRO FESSURATIVO

Distacchi
-

Distacchi a rischio caduta

- Delicata spolveratura di tutte le superfici tramite pennelli a setola morbidissima e simultanea aspirazione delle medesime a bassa pressione per evitarne il ricircolo e ri-deposito sulle superfici.

- Risarcimento dei difetti di adesione dell'intonachino/intonaco dal rispettivo supporto (distacchi) tramite progressive iniezioni a siringa di malta di calce idraulica naturale micronizzata (tipo Mapei F 21, PLM, ecc.).

- Stuccatura con malta di calce aerea di opportuna cromia e granulometria ad imitazione dell'intonaco originale di eventuali piccole lacune e/o funzionale all'operazione precedente di consolidamento ad iniezione.

- Per risolvere il problema della migrazione dei sali solubili, dal momento che non si tratta di un intonaco "storico" ma di un intonaco cementizio moderno, non si prevede un intervento conservativo: la soluzione consiste nel rifacimento di un intonaco traspirante, previa rimozione del precedente.
