Camera di San Paolo: messa in sicurezza degli apparati decorativi e manutenzione apparati lignei

Progetto di fattibilità tecnico economica

titolo elaborato:
Prospetto - Ortofoto
Seconda sala percorso corridoio - Prospetto Sud

elaborato:
EL_5.3
scala 1:50

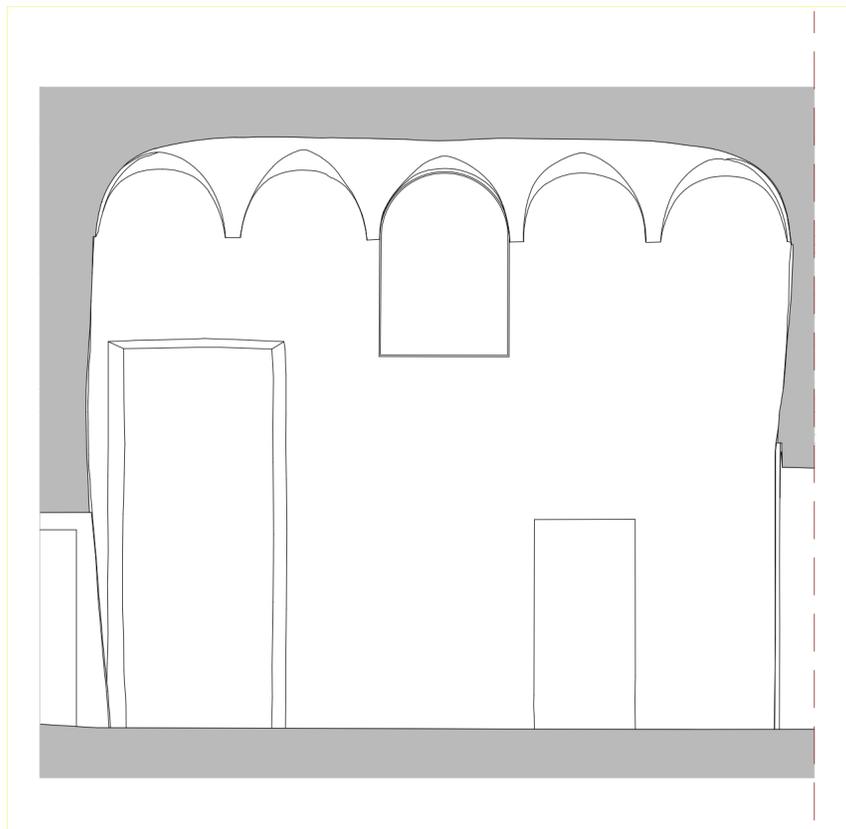
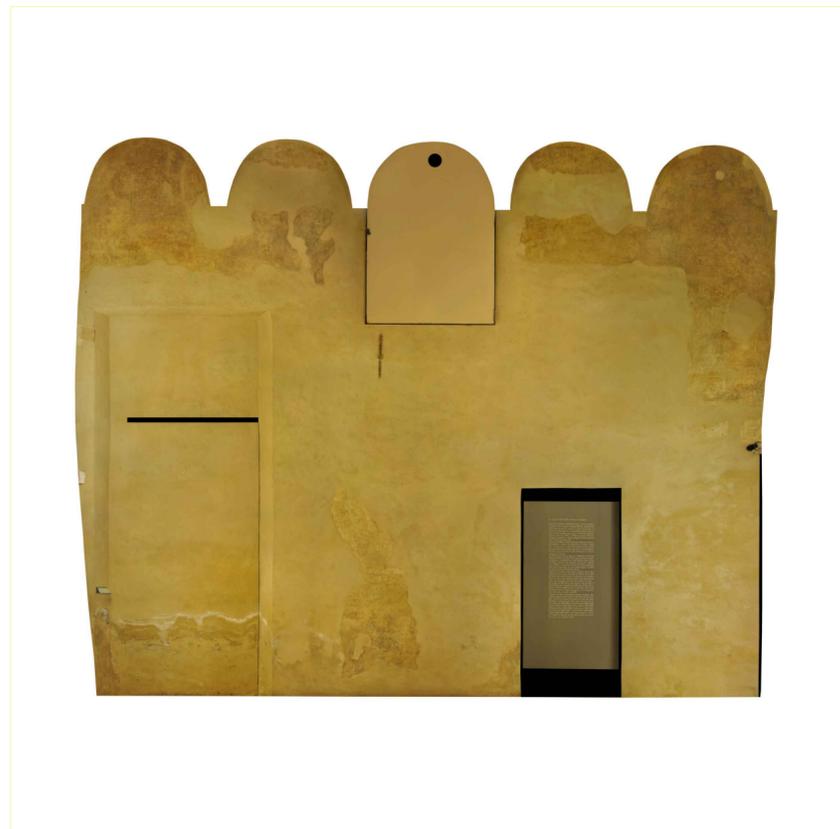
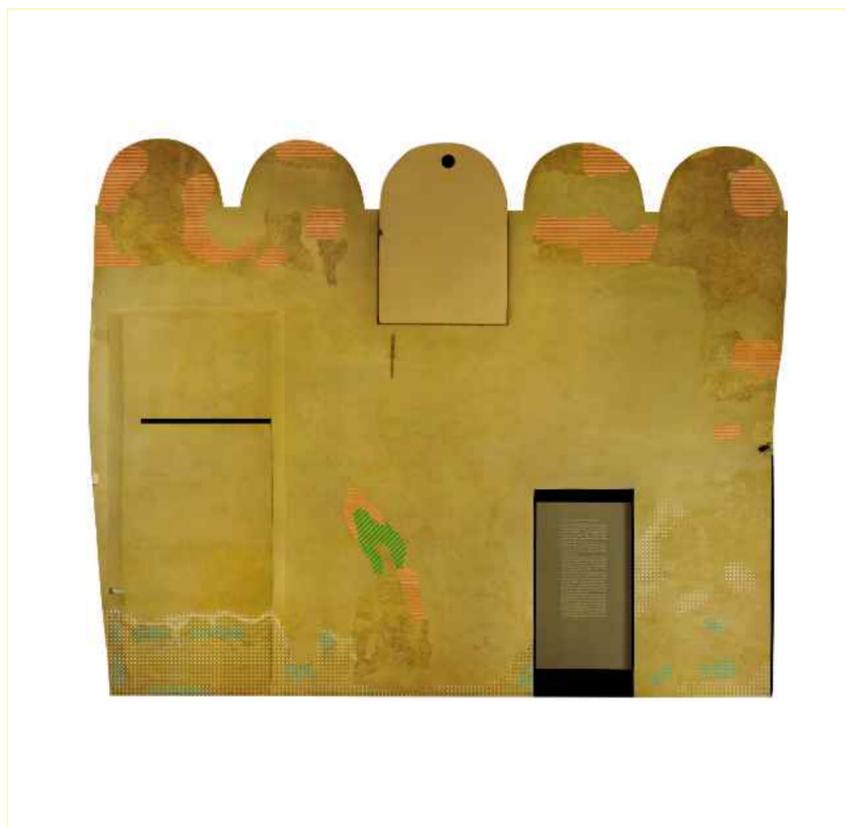
5 Seconda sala percorso corridoio Prospetto SUD

RILIEVO GEOMETRICO E QUADRO FESSURATIVO

ORTOFOTO_ Prospetto Sud

- Delicata spolveratura di tutte le superfici tramite pennelli a setola morbidissima e simultanea aspirazione delle medesime a bassa pressione per evitarne il ricircolo e ri-deposito sulle superfici.

- Risarcimento dei difetti di adesione dell'intonachino/intonaco dal rispettivo supporto (distacchi) tramite progressive iniezioni a siringa di malta di calce idraulica naturale micronizzata (tipo Mapei F 21, PLM, ecc.).

- Stuccatura con malta di calce aerea di opportuna cromia e granulometria ad imitazione dell'intonaco originale di eventuali piccole lacune e/o funzionale all'operazione precedente di consolidamento ad iniezione.

- Per risolvere il problema della migrazione dei sali solubili, dal momento che non si tratta di un intonaco "storico" ma di un intonaco cementizio moderno, non si prevede un intervento conservativo: la soluzione consiste nel rifacimento di un intonaco traspirante, previa rimozione del precedente.
