Camera di San Paolo: messa in sicurezza degli apparati decorativi e manutenzione apparati lignei

Progetto di fattibilità tecnico economica

Planimetria - Ortofoto
Seconda sala percorso corridoio -
Volta a botte lunettata

EL_5.4

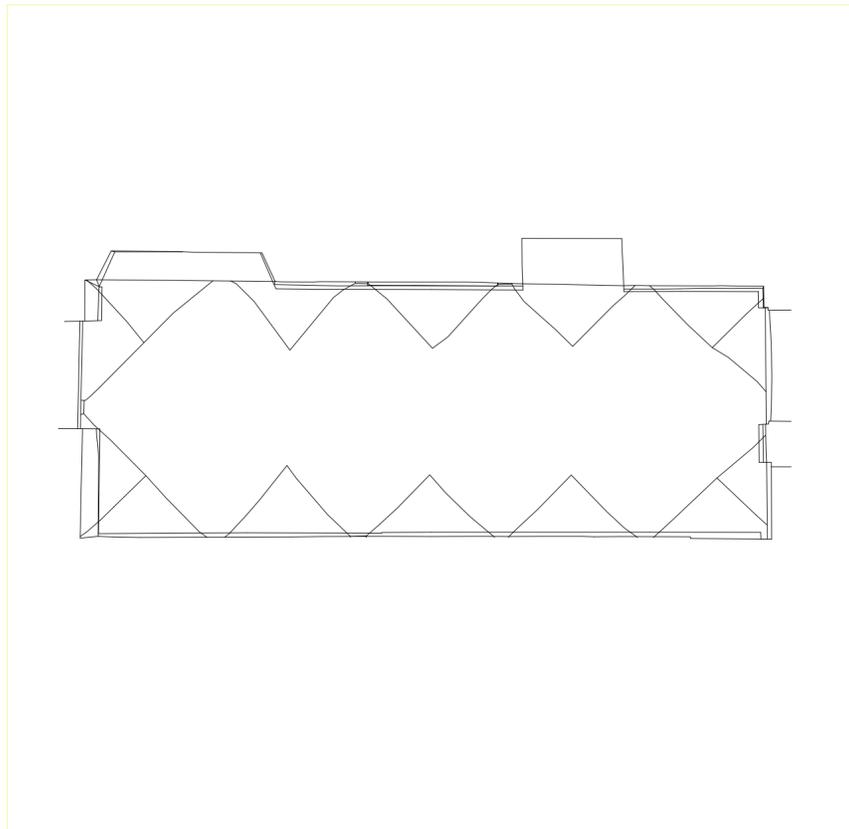
RILIEVO GEOMETRICO E QUADRO FESSURATIVO

- Delicata spolveratura di tutte le superfici tramite pennelli a setola morbidissima e simultanea aspirazione delle medesime a bassa pressione per evitarne il ricircolo e ri-deposito sulle superfici.

- Risarcimento dei difetti di adesione dell'intonachino/intonaco dal rispettivo supporto (distacchi) tramite progressive iniezioni a siringa di malta di calce idraulica naturale micronizzata (tipo Mapei F 21, PLM, ecc.).

- Stuccatura con malta di calce aerea di opportuna cromia e granulometria ad imitazione dell'intonaco originale di eventuali piccole lacune e/o funzionale all'operazione precedente di consolidamento ad iniezione.

- Per risolvere il problema della migrazione dei sali solubili, dal momento che non si tratta di un intonaco "storico" ma di un intonaco cementizio moderno, non si prevede un intervento conservativo: la soluzione consiste nel rifacimento di un intonaco traspirante, previa rimozione del precedente.

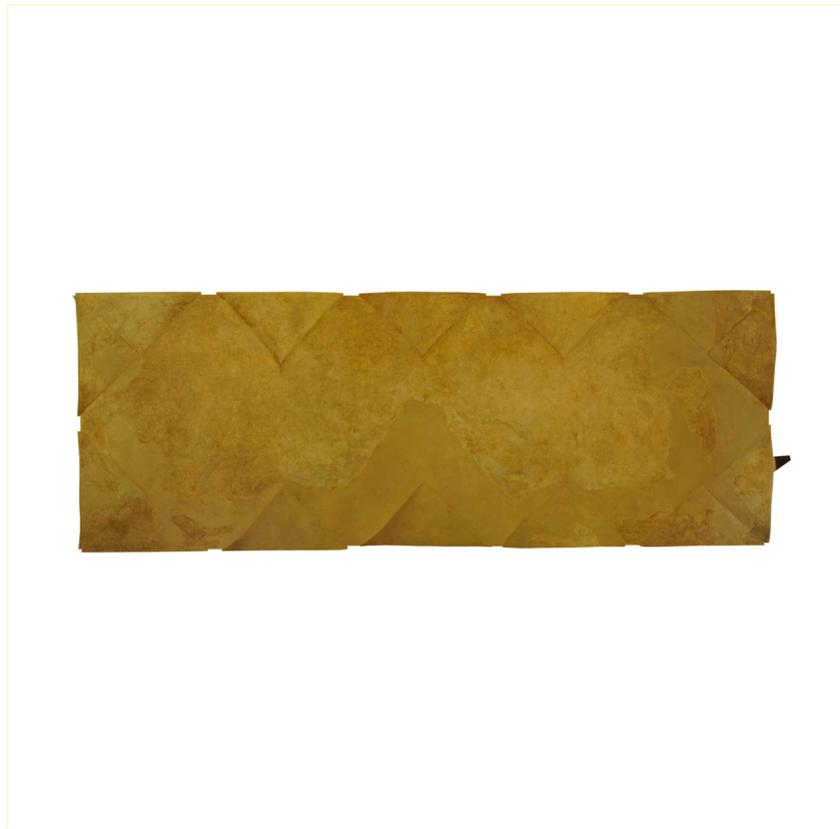
ORTOFOTO_ Volta a botte lunettata
