**Camera di San Paolo: messa in sicurezza degli apparati decorativi e manutenzione apparati lignei**

**Progetto di fattibilità tecnico economica**

Prospetto - Ortofoto  
Seconda sala percorso corridoio - Prospetto Est

EL\_5

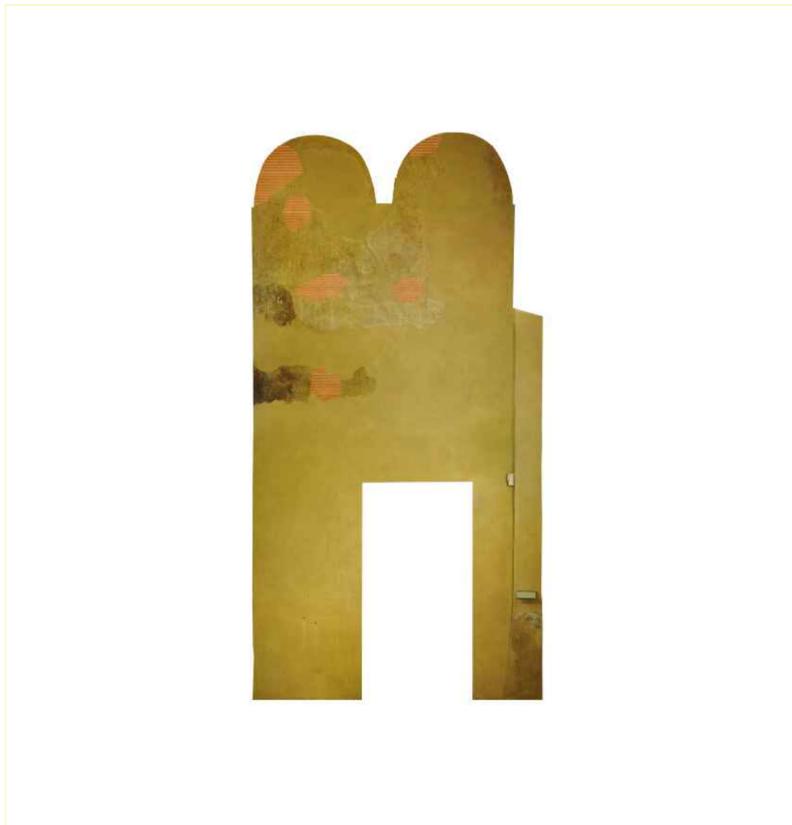
5 Seconda sala percorso corridoio Prospetto EST

Distacchi

- Delicata spolveratura di tutte le superfici tramite pennelli a setola morbidissima e simultanea aspirazione delle medesime a bassa pressione per evitarne il ricircolo e ri-deposito sulle superfici.

- Risarcimento dei difetti di adesione dell'intonachino/intonaco dal rispettivo supporto (distacchi) tramite progressive iniezioni a siringa di malta di calce idraulica naturale micronizzata (tipo Mapei F 21, PLM, ecc.).

- Stuccatura con malta di calce aerea di opportuna cromia e granulometria ad imitazione dell'intonaco originale di eventuali piccole lacune e/o funzionale all'operazione precedente di consolidamento ad iniezione.

- Per risolvere il problema della migrazione dei sali solubili, dal momento che non si tratta di un intonaco "storico" ma di un intonaco cementizio moderno, non si prevede un intervento conservativo: la soluzione consiste nel rifacimento di un intonaco traspirante, previa rimozione del precedente.
