Camera di San Paolo: messa in sicurezza degli apparati decorativi e manutenzione apparati lignei

Progetto di fattibilità tecnico economica

Prospetto - Ortofoto
Refettorio delle Monache - Prospetto Ovest

EL_6.2

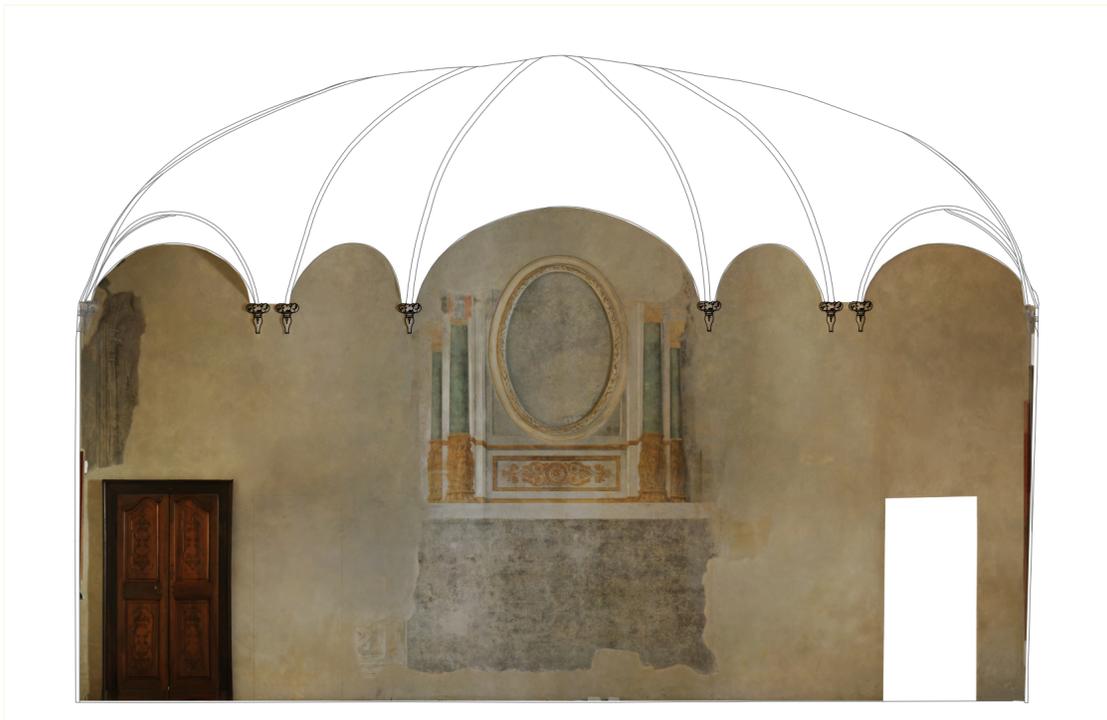
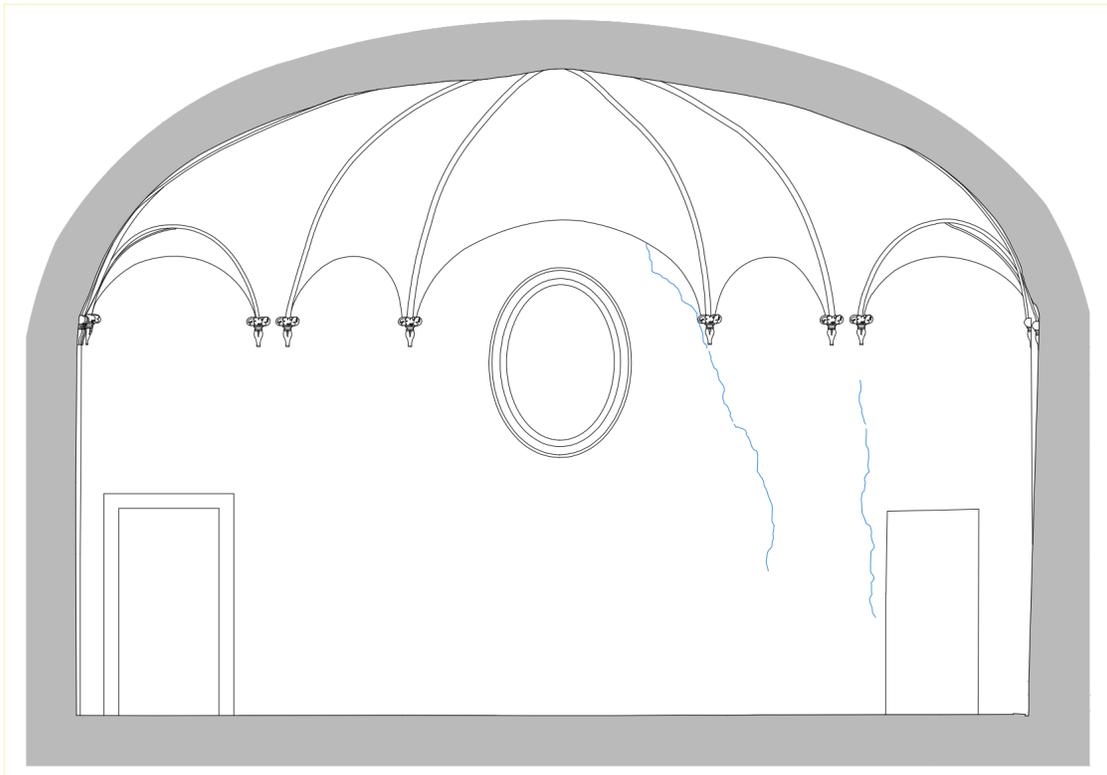
ORTOFOTO_ Prospetto Ovest

RILIEVO GEOMETRICO E QUADRO FESSURATIVO

- Risarcimento dei difetti di coesione/ adesione di pellicola pittorica e/o intonachino: da valutarsi previa opportune prove in situ. L'intervento ideale con opportuni consolidanti inorganici (nanosilice) potrebbe non produrre un esito favorevole in termini di efficacia e stabilità, a causa dei molteplici materiali sintetici utilizzati durante i reiterati restauri (resine acriliche/viniliche). Si tratta quindi di realizzare alcune prove mirate e valutarne l'esito correlato all' "umidità" di risalita, se non si vuole vedere vanificato il beneficio dell'intervento a breve termine come appena accaduto.

- Risarcimento dei difetti di adesione dell'intonachino/intonaco dal rispettivo supporto (distacchi) tramite progressive iniezioni a siringa di malta di calce idraulica naturale micronizzata (tipo Mapei F 21, PLM, ecc.).

- Stuccatura con malta di calce aerea di opportuna cromia e granulometria ad imitazione dell'intonaco originale di eventuali piccole lacune e/o funzionale all'operazione precedente di consolidamento ad iniezione.

- Delicata spolveratura di tutte le superfici tramite pennelli a setola morbidissima e simultanea aspirazione delle medesime a bassa pressione per evitarne il riciccolo e ri-deposito sulle superfici solo dove le superfici siano trattabili.

- Sali solubili: l'intervento conservativo potrà essere correttamente individuato solo dopo un'indagine accurata da parte della Committenza per comprendere il reiterarsi del fenomeno di migrazione dei sali solubili a seguito di continuo apporto di umidità alla muratura, in modo tale da poter intervenire stabilmente alla fonte del problema. Ipotetico intervento di bonifica del portico sulla parete in comune.
