**Camera di San Paolo: messa in sicurezza degli apparati decorativi e manutenzione apparati lignei**

**Progetto di fattibilità tecnico economica**

titolo elaborato:  
Prospetto - Ortofoto  
Camera dell'Araldi - Prospetto Sud

elaborato:  
**EL\_7.3**

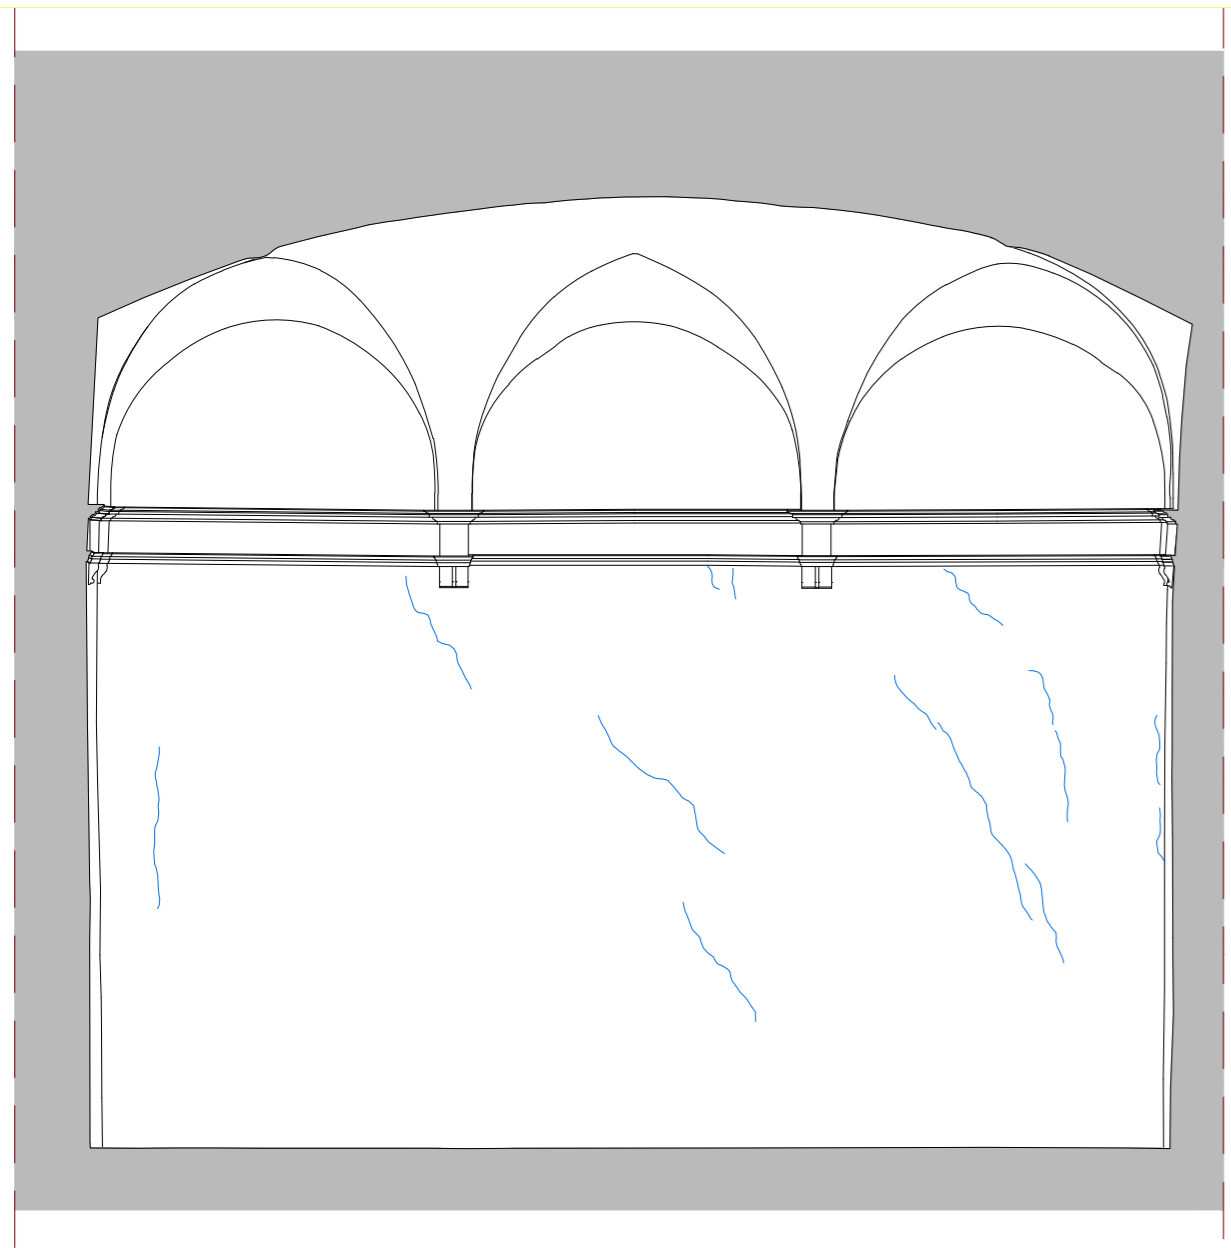
RILIEVO GEOMETRICO E QUADRO FESSURATIVO

- Distacchi
- Distacchi a rischio caduta
- Esfoliazione pellicola pittorica
- Efflorescenza salina
- Alterazione superficiale
