CUP 199D24000110004 - CUI L00162210348202400058
Camera di San Paolo: messa in sicurezza degli apparati decorativi e manutenzione apparati lignei

Progetto di fattibilità tecnico economica

titolo elaborato:
Prospetto - Ortofoto
Camera dell'Araldi - Prospetto Est

elaborato:
EL_7

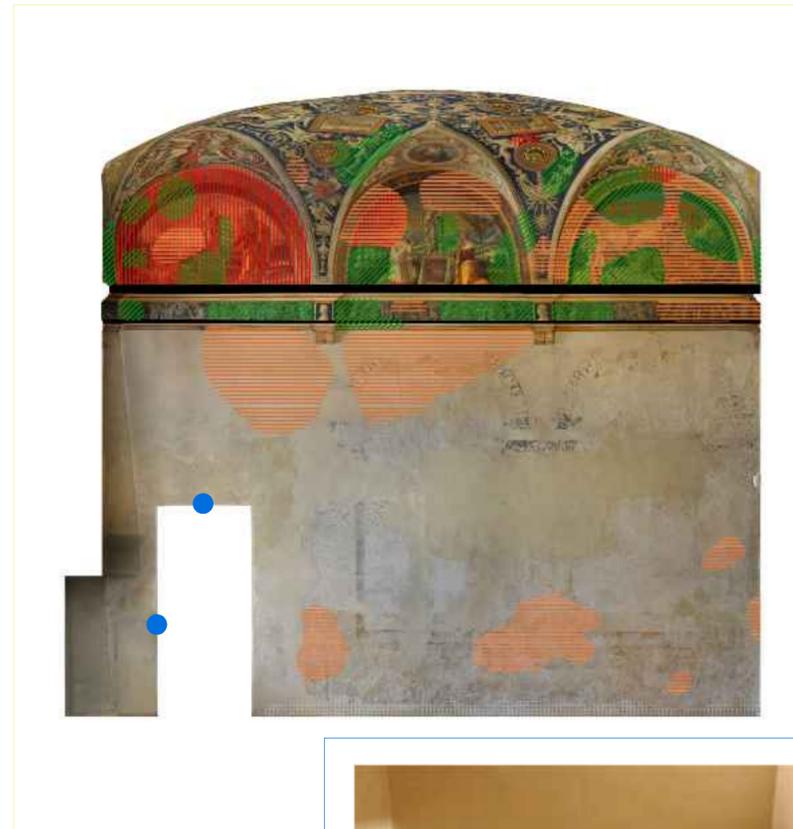
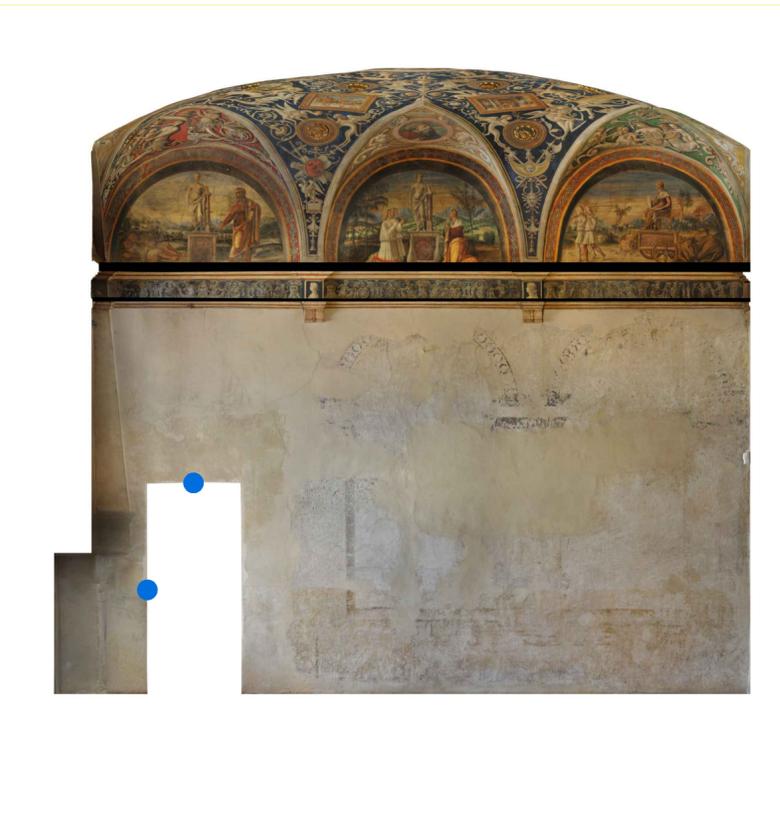
RILIEVO GEOMETRICO E QUADRO FESSURATIVO

- Distacchi
- Distacchi a rischio caduta
- Efflorescenza salina
- Esfolazione pellicola pittorica

- Indagini fisico-chimiche con prelievo di micro-campioni di materiale originale finalizzate alla caratterizzazione dei trattamenti a resina sintetica.

- Delicata spolveratura di tutte le superfici tramite pennelli a setola morbidissima.
- Risarcimento dei difetti di adesione della pellicola pittorica tramite infiltrazione a siringa di resina acrilica ad opportuna diluizione (micro-emulsione acrilica al 2%-3%, in acqua demineralizzata, dimensioni 40-50nm) e successiva delicata pressione della zona interessata dall'esfoliazione previa interposizione provvisoria di carta giapponese di opportuna grammatura.

- Blanda pulitura "a secco" delle superfici affrescate tramite Wishab morbida (per tessuti e carta, PH neutro) per la rimozione delle polveri più adese alle superfici, da eseguirsi prima della operazione di consolidamento e compatibilmente con la trattabilità delle superfici stesse (difetti di adesione, eventuali problemi di coesione del colore).

- Eventuale rimozione puntuale e circoscritta del trattamento sintetico superficiale solo laddove può interferire negativamente con le operazioni conservative da eseguire.

- Risarcimento dei difetti di adesione dell'intonachino/intonaco dal rispettivo supporto (distacchi) tramite progressive iniezioni a siringa di malta di calce idraulica naturale micronizzata (tipo Mapei F 21, PLM, ecc.).

- Stuccatura con malta di calce aerea di opportuna cromia e granulometria di eventuali piccole lacune e/o funzionale all'operazione precedente di consolidamento ad iniezione.

- Reintegrazione pittorica con colori ad acquerello delle cadute di pellicola pittorica esistenti, dell'affioramento di malta consolidante negli interstizi delle "placchette" di intonaco, di eventuali stuccature circoscritte e delle probabili svelature dei ritocchi già esistenti. Allo stato attuale, la reintegrazione pittorica dovrà per forza di cose uniformarsi a quella esistente nella campitura di riferimento, onde evitare la dissonanza di un approccio certamente più consono ma differente rispetto l'integrazione presente, foriero di ulteriore disomogeneità.
