8 Camera del Correggio
Prospetto OVEST e fusi volta

Camera di San Paolo: messa in sicurezza degli apparati decorativi e manutenzione apparati lignei

Progetto di fattibilità tecnico economica

titolo elaborato:	elaborato:
Prospetto - Ortofoto Camera del Correggio - Prospetto Ovest	EL_8.2
file:	scala 1:50

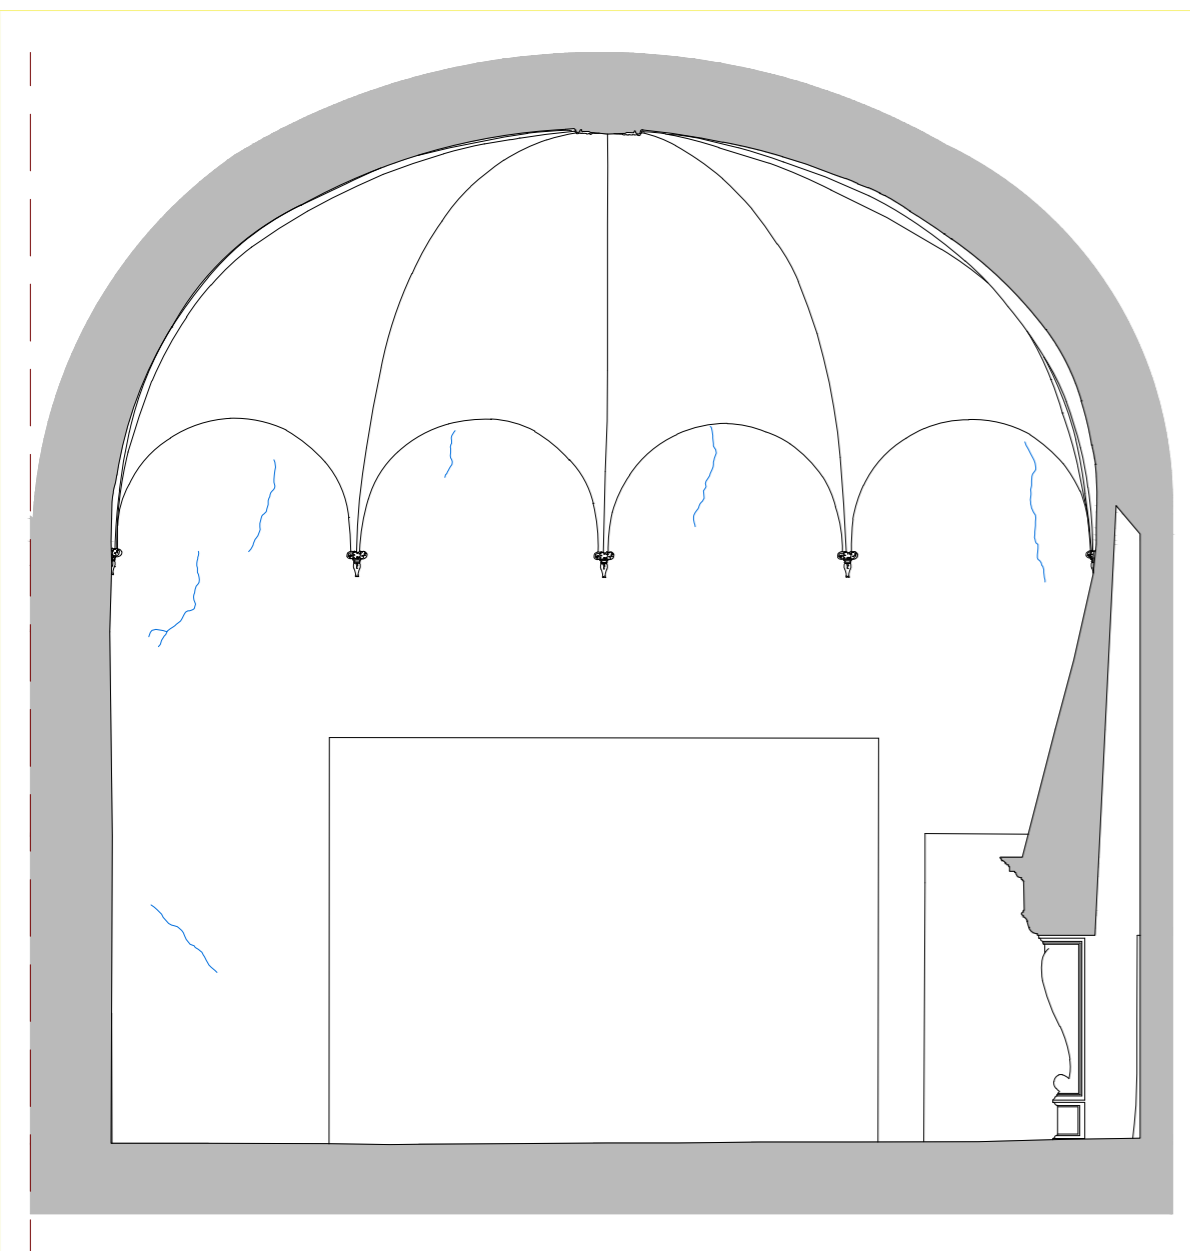
RILIEVO GEOMETRICO E QUADRO FESSURATIVO

- Distacchi
- Distacchi a rischio caduta
- Esfoliazione pellicola pittorica
