8 Camera del Correggio
Prospetto SUD e fusi volta

Camera di San Paolo: messa in sicurezza degli apparati decorativi e manutenzione apparati lignei

Progetto di fattibilità tecnico economica

titolo elaborato:	elaborato:
Prospetto - Ortofoto Camera del Correggio - Prospetto Sud	EL_8.3
file:	scala 1:50

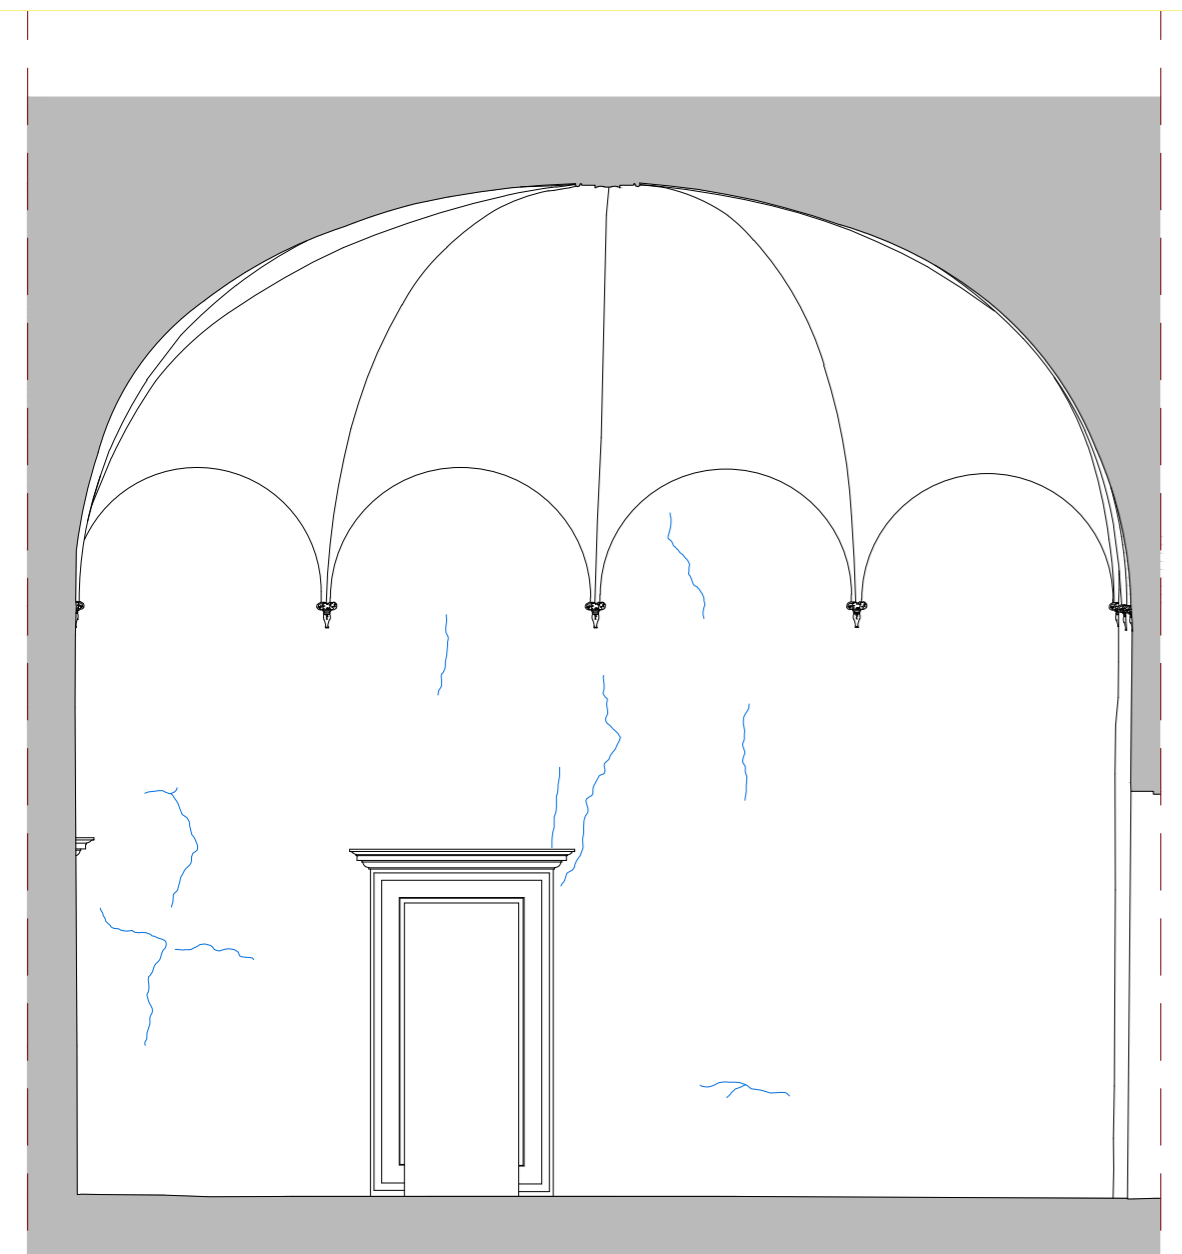
RILIEVO GEOMETRICO E QUADRO FESSURATIVO

Distacchi

Alterazione superficiale

Distacchi a rischio caduta

Esfoliazione pellicola pittorica

- Indagini fisico-chimiche con prelievo di micro-campioni di materiale originale finalizzate alla caratterizzazione dei trattamenti a resina sintetica.

- Delicata spolveratura di tutte le superfici tramite pennelli a setola morbidissima, compatibilmente con la trattabilità delle superfici (difetti di adesione, eventuali problemi di coesione del colore).

- Risarcimento dei difetti di adesione della pellicola pittorica tramite infiltrazione a siringa di resina acrilica ad opportuna diluizione (micro-emulsione acrilica al 2%-3%, in acqua demineralizzata, dimensioni 40-50nm) e successiva delicata pressione della zona interessata dall'esfoliazione previa interposizione provvisoria di carta giapponese di opportuna grammatura. Il copioso utilizzo pregresso di resina acrilica ben difficilmente consentirebbe l'efficacia dell'adesione conseguente all'uso di prodotti nanometrici inorganici quali nanosilice, teoricamente di gran lunga preferibili ai materiali organici sia per le dimensioni minori delle nanoparticelle di silice della dispersione acquosa colloidale (attorno ai 10-20 nm) sia per l'assenza di interferenze con la permeabilità dei materiali originali, sempre ammettendone la compatibilità con la pellicola pittorica da trattare (PH alcalino).

- Eventuale rimozione puntuale e circoscritta del trattamento sintetico superficiale solo laddove può interferire negativamente con le operazioni conservative da eseguire.

- Risarcimento dei difetti di adesione dell'intonachino/intonaco dal rispettivo supporto (distacchi) tramite progressive iniezioni a siringa di malta di calce idraulica naturale micronizzata (tipo Mapei F 21, PLM, ecc.).

- Stuccatura con malta di calce aerea di opportuna cromia e granulometria di eventuali piccole lacune e/o funzionale all'operazione precedente di consolidamento ad iniezione.

- Reintegrazione pittorica con colori ad acquerello delle cadute sporadiche di pellicola pittorica esistenti, dell'affioramento di malta consolidante negli interstizi delle "piacchette" di intonaco.

- Allo stato attuale, la reintegrazione pittorica dovrà per forza di cose uniformarsi a quella esistente nella campitura di riferimento, onde evitare la dissonanza di un approccio più consona ma differente rispetto l'integrazione presente, foriero di ulteriore disomogeneità (destinato comunque alla rimozione quando sarà prima o poi affrontata la revisione complessiva del restauro di Pasqui).
