Camera di San Paolo: messa in sicurezza degli apparati decorativi e manutenzione apparati lignei

Progetto di fattibilità tecnico economica

Prospetto - Ortofoto
Camera del Correggio - Prospetto Est

EL_8

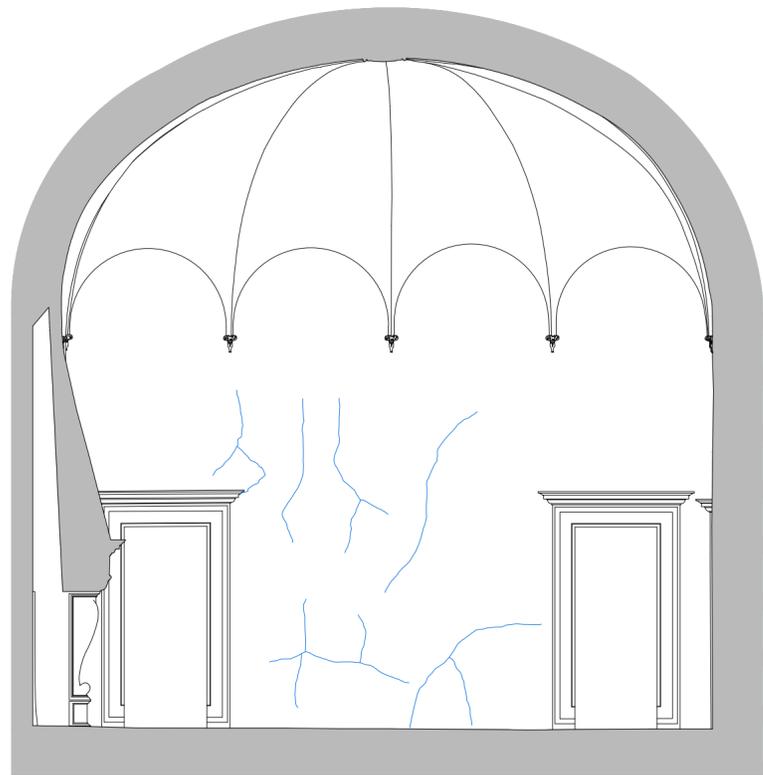
RILIEVO GEOMETRICO E QUADRO FESSURATIVO

- Distacchi
- Distacchi a rischio caduta
- Esfoliazione pellicola pittorica

- Indagini fisico-chimiche con prelievo di micro-campioni di materiale originale finalizzate alla caratterizzazione dei trattamenti a resina sintetica.

- Delicata spolveratura di tutte le superfici tramite pennelli a setola morbidissima, compatibilmente con la trattabilità delle superfici (difetti di adesione, eventuali problemi di coesione del colore).

- Risarcimento dei difetti di adesione della pellicola pittorica tramite infiltrazione a siringa di resina acrilica ad opportuna diluizione (micro-emulsione acrilica al 2%-3%, in acqua demineralizzata, dimensioni 40-50nm) e successiva delicata pressione della zona interessata dall'esfoliazione previa interposizione provvisoria di carta giapponese di opportuna grammatura. Il copioso utilizzo pregresso di resina acrilica ben difficilmente consentirebbe l'efficacia

- Eventuale rimozione puntuale e circoscritta del trattamento sintetico superficiale solo laddove può interferire negativamente con le operazioni conservative da eseguire.

- Risarcimento dei difetti di adesione dell'intonachino/intonaco dal rispettivo supporto (distacchi) tramite progressive iniezioni a siringa di malta di calce idraulica naturale micronizzata (tipo Mapei F 21, PLM, ecc.).

- Stuccatura con malta di calce aerea di opportuna cromia e granulometria di eventuali piccole lacune e/o funzionale all'operazione precedente di consolidamento ad iniezione.

- Reintegrazione pittorica con colori ad acquerello delle cadute sporadiche di pellicola pittorica esistenti, dell'affioramento di malta consolidante negli interstizi delle "placchette" di intonaco.
