Camera di San Paolo: messa in sicurezza degli apparati decorativi e manutenzione apparati lignei

Progetto di fattibilità tecnico economica

Prospetto - Ortofoto
Cella di Santa Caterina - Prospetto Nord

EL_10.1

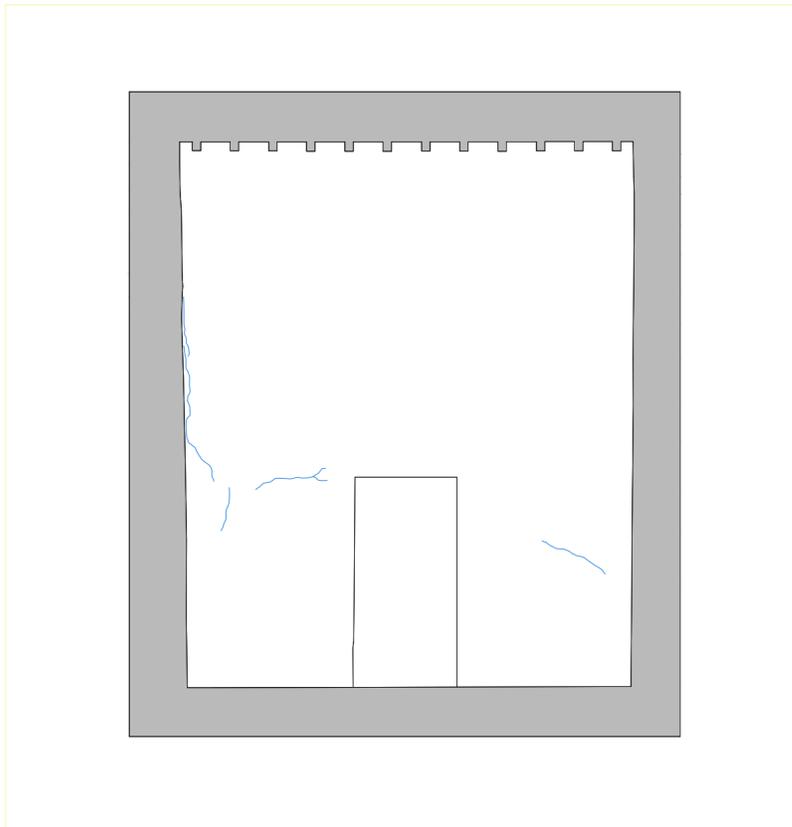
RILIEVO GEOMETRICO E QUADRO FESSURATIVO

Distacchi

Distacchi mobili

Efflorescenza salina

- Delicata spolveratura di tutte le superfici tramite pennelli a setola morbida, compatibilmente con la trattabilità delle superfici (difetti di coesione della pellicola pittorica).

- Risarcimento dei difetti di coesione della pellicola pittorica (colore che "spolvera") tramite infiltrazione a siringa di idoneo consolidante inorganico previe opportune prove circoscritte per stabilirne la diluizione e l'efficacia (nanosilice Kremer Syton X 30, indicativamente 1:4 in acqua demineralizzata).

- Risarcimento dei difetti di adesione dell'intonachino/intonaco dal rispettivo supporto (distacchi, crepe, fessure) tramite progressive iniezioni a siringa di malta di calce idraulica naturale micronizzata (tipo Mapei F 21, PLM, ecc.). Sarà necessario ricorrere a specifici mirati provvedimenti nelle zone interessate dal consolidamento per evitare di "perdere" l'ottima reintegrazione pittorica ad acquerello presente sugli affreschi dell'Araldi tramite l'applicazione di protettivi temporanei (tipo ciclododecano).

- Rimozione delle efflorescenze saline: l'intervento conservativo potrà essere efficace solo dopo un adeguato intervento sulle pareti esterne che risolve all'origine l'apporto di umidità, sia causate da infiltrazioni dalle coperture/gronde che da risalita capillare.

- Stuccatura con malta di calce aerea di opportuna cromia e granulometria di eventuali piccole lacune e/o funzionale all'operazione precedente di consolidamento ad iniezione.

- Reintegrazione pittorica con colori ad acquerello secondo la medesima tipologia di ritocco già esistente, laddove fosse necessario.
