Camera di San Paolo: messa in sicurezza degli apparati decorativi e manutenzione apparati lignei

Progetto di fattibilità tecnico economica

Prospetto - Ortofoto
Cella di Santa Caterina - Prospetto Ovest

EL_10.2

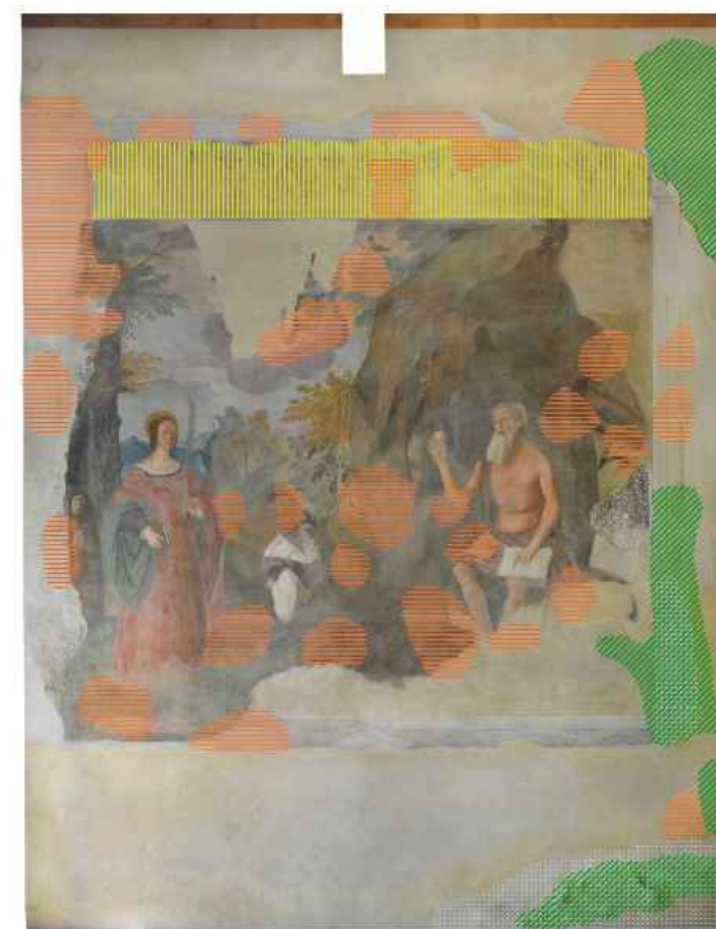
Cella di Santa Caterina
Prospetto OVEST

- Rimozione delle efflorescenze saline: l'intervento conservativo potrà essere efficace solo dopo un adeguato intervento sulle pareti esterne che risolve all'origine l'apporto di umidità, sia causate da infiltrazioni dalle coperture/gronde che da risalita capillare.

- Rimozione dell'intonaco esterno cementizio, principale probabile causa della migrazione dei sali solubili e conseguenti efflorescenze saline sulle superfici interne affrescate rispetto l'esterno, e ripristino di un nuovo intonaco traspirante.

- Delicata spolveratura di tutte le superfici tramite pennelli a setola morbida, compatibilmente con la trattabilità delle superfici (difetti di coesione della pellicola pittorica).

- Risarcimento dei difetti di coesione della pellicola pittorica (colore che "spolvera") tramite infiltrazione a siringa di idoneo consolidante inorganico previe opportune prove circoscritte per stabilirne la diluizione e l'efficacia (nanosilice Kremer Syton X 30, indicativamente 1:4 in acqua demineralizzata).

- Risarcimento dei difetti di adesione dell'intonachino/intonaco dal rispettivo supporto (distacchi, crepe, fessure) tramite progressive iniezioni a siringa di malta di calce idraulica naturale micronizzata (tipo Mapei F 21, PLM, ecc.). Sarà necessario ricorrere a specifici mirati provvedimenti nelle zone interessate dal consolidamento per evitare di "perdere" l'ottima reintegrazione pittorica ad acquerello presente sugli affreschi dell'Araldi tramite l'applicazione di protettivi temporanei (tipo ciclododecano).

- Stuccatura con malta di calce aerea di opportuna cromia e granulometria di eventuali piccole lacune e/o funzionale all'operazione precedente di consolidamento ad iniezione.

- Reintegrazione pittorica con colori ad acquerello secondo la medesima tipologia di ritocco già esistente, laddove fosse necessario.

- Revisione della copertura e del sistema di raccolta delle acque meteoriche (evidenti infiltrazioni).

- Allontanamento degli scarichi dei pluviali dai piedi delle murature.
