CUP I96D19000110004 - CUI L00162210348202400019
COMPLEMENTO E ADEGUAMENTO CENTRO DEL RIUSO P.LE SICILIA
 Via Calabria 3_43121_Parma (PR)

Progetto Esecutivo

titolo elaborato:
Stato di fatto - Stato di Progetto:
 Materico patologico e interventi Prospetto Via Calabria

TAVOLA:
209
 formato: 1050x841
 scala: 1:50

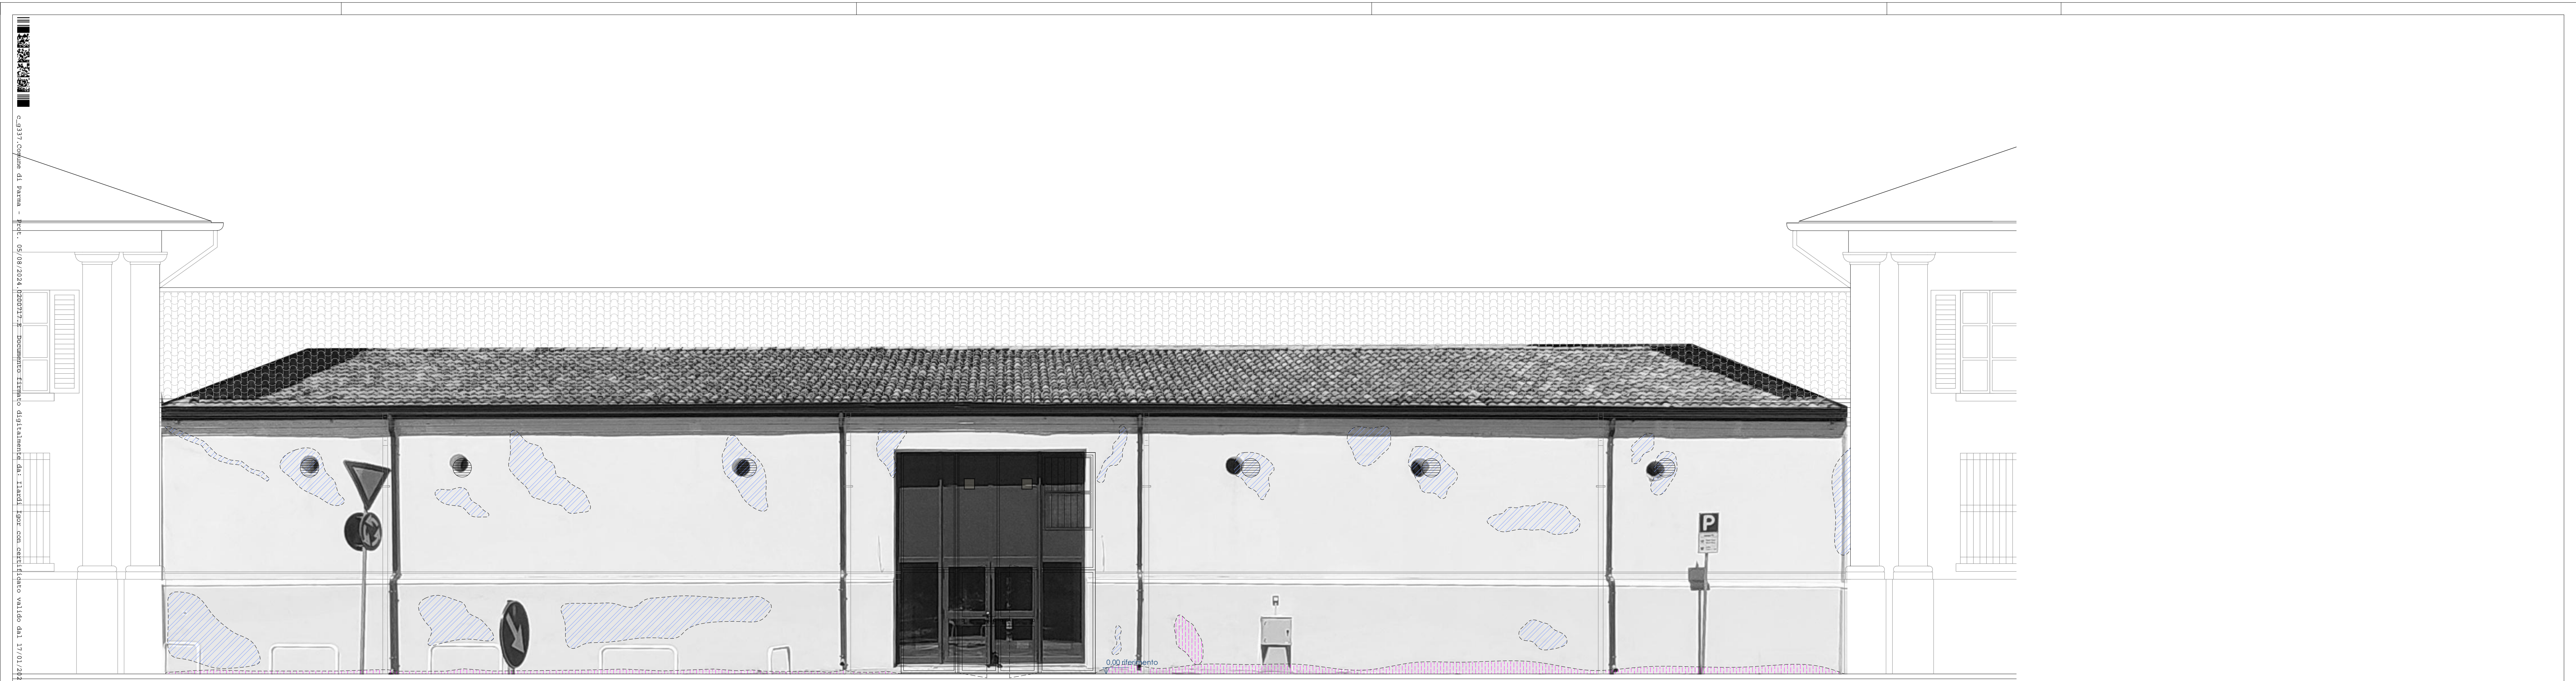
Prospetto Via Calabria

ALTERAZIONI e DEGRADAZIONI	DESCRIZIONE	CAUSE	INTERVENTI
	Alterazione che si manifesta attraverso la variazione di uno o più parametri che definiscono il colore: tinta, chiarezza, saturazione.	- Sporco causato dal guano di piccioni	- Idropulitura a pressione controllata - Installazione di rete antipiccione e dissuasori a protezione dei canali di gronda
	PROSPETTO PARCO: 40,00 mq Zone dove sono presenti tracce evidenti di rimbotchi di malta anche cementizia di origine antropica e recente realizzazione	- Utilizzata prevalentemente per colmare lacune di intonaco.	- Si dovrà procedere ad un abbassamento del livello della malta, e alla rimozione delle parti non aderenti tra gli strati. Si procederà alla risarcitura delle lacune di materiale con malta adeguatamente realizzata in funzione alla superficie da integrare.
	PROSPETTO VIA CALABRIA: 16,00 mq Zone di distacco e caduta dell'intonaco a seguito di rigonfiamenti ed umidità.	- Azione degli agenti atmosferici; - Fenomeni di umidità ascendente; - Mancanza di manutenzione.	- Rimozione di depositi superficiali incoerenti a secco con pennellasse, spazzole e aspiratori; - Ricostruzione di lacune con applicazione di due o più strati di intonaco idoneo per granulometria e colorazione.

- Risarcitura dell'intonaco:** Malta da rinzaffo storica di risanamento, desalinizzante naturale, microfibrata con tecnologia nanoPOR ad elevata resistenza ai solfati classificata RCS II (EN 998-1) composta da pure calce idraulica naturale NHL 3.5 (EN 459-1), materiali pozzolanici come: pozzolana certificata (EN 197-1) e bio sabbie storiche costituite da inerti naturali di origine alluvionale non macinati essenti da limo e da sili (EN 13139) identici agli aggregati utilizzati nell'antichità per la preparazione delle malte. Specifica come fondo antireflessante di muratura da intonacare copole ad umidità e sali; particolarmente indicata per interventi su edifici storici tutelati dalla Soprintendenza per i Beni Culturali. Tipo "Calx Antiqua Muro Antico (Opificio Bio Aedilia)"

- Preparazione di murature esterne da tinteggiare con cicli ai silicati:** Fondo fissativo in colore minerale di elevata qualità, altamente trasparente, composto da puro silicato liquido di potassio e una minima quantità di resina di stirolo acrilica, come previsto dalla norma DIN 18363 2.4.1. specifico per preparazione di pareti esterne ed interne intonacate da tinteggiare; particolarmente indicato su sistemi risananti e/o nel decoro di edifici storici tutelati dalla Soprintendenza per i Beni Culturali. Tipo "Opisal Primer (Opificio Bio Aedilia)"

- Tinteggio:** Idropittura minerale di elevata qualità, altamente trasparente, ad effetto opaco e una minima quantità di resina stirolo acrilica, come previsto dalla norma DIN 18363 2.4.1. Ipo "Opisal Pittura (Opificio Bio Aedilia)"
 facciata: colore giallo chiaro
 zoccolatura e cornice tetto: colore grigio chiaro
 cornice zoccolatura: colore bianco
