Oggetto: perizia sullo stato dei luoghi, relativa al complesso Condominiale in Via Giolitti n° 12/12/A a Parma

DOCUMENTAZIONE FOTOGRAFICA

COMPLESSO CONDOMINIALE VIA GIOLITTI N° 12

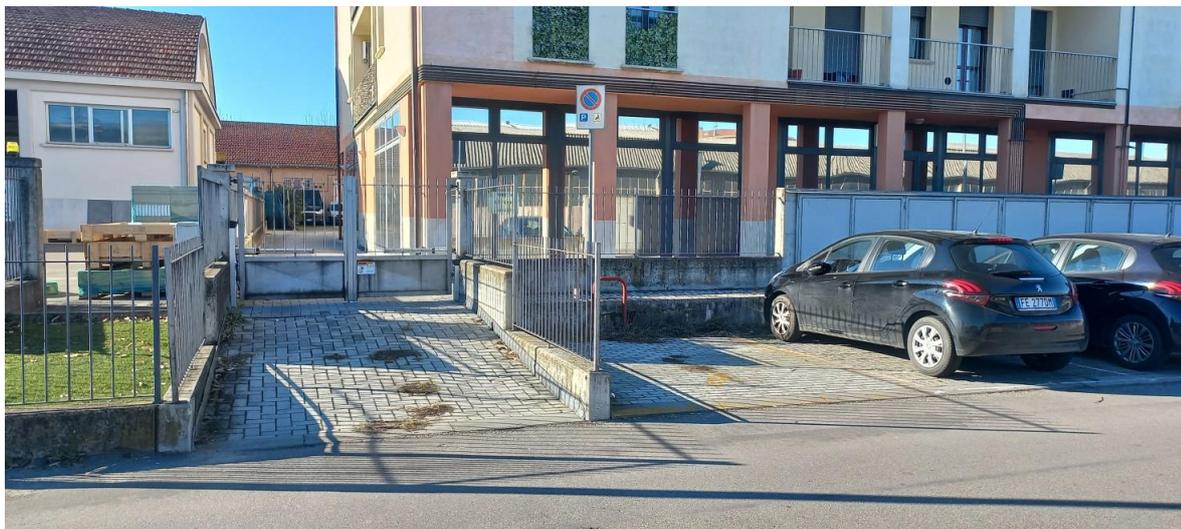
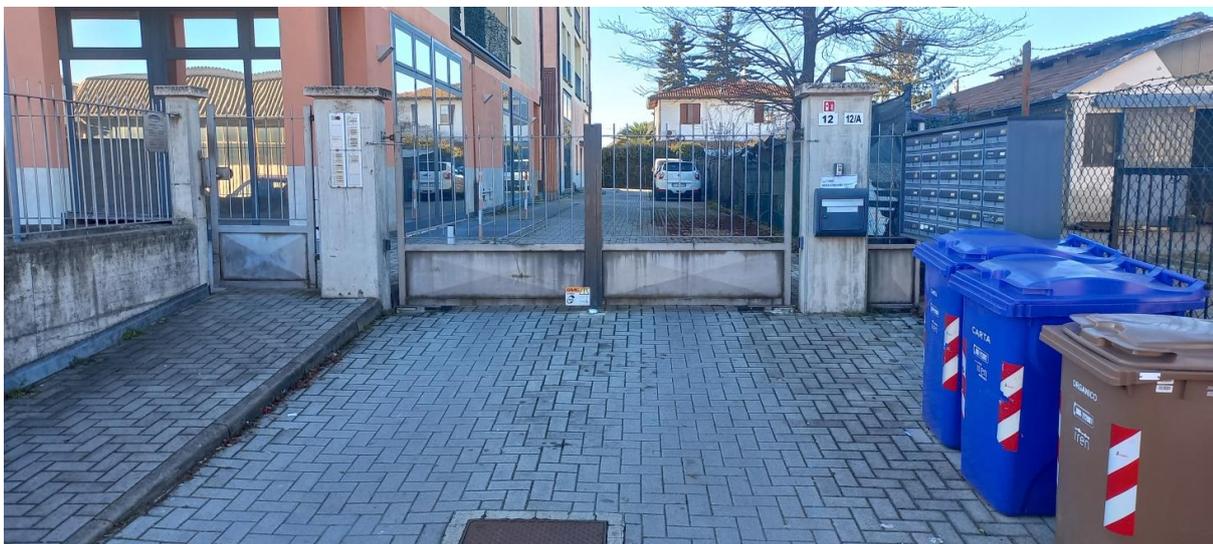
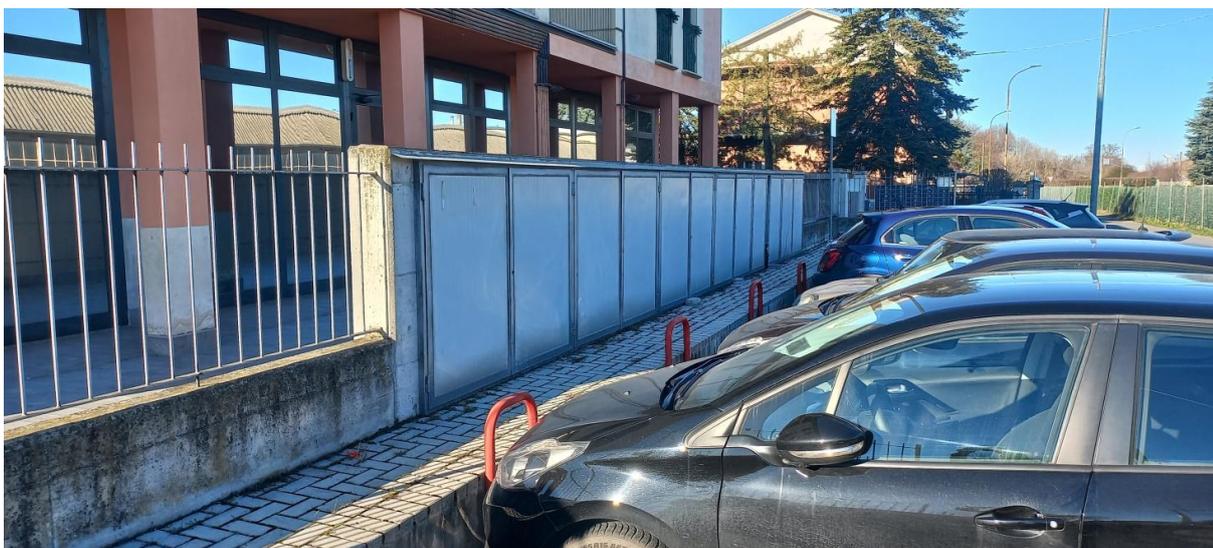
- ❖ a seguito del sopralluogo del 14/05/2008 del Tecnico Comunale con verbale del 19/05/2008 venivano riscontrate alcune difformità dal titolo edilizio assentivo ed in particolare "la realizzazione di un solettone esterno in cemento dell'altezza di 50 cm in testata del parcheggio"

Durante il sopralluogo è stato evidenziato che la situazione è praticamente irreversibile, la demolizione del "solettone" realizzato in difformità dal Permesso di Costruire, dal punto di vista statico risulta non perseguibile, infatti la porzione di struttura oggetto di demolizione è costituita dalla parte sommitale della parete in calcestruzzo armato controterra lato strada, sulla quale insiste il solaio a lastre tralicciate armato e gettato in opera, sul quale a sua volta insiste la pavimentazione esterna e i manufatti dei contatori presenti lungo la recinzione esterna.

Tale solaio è orientato in direzione est – ovest e insiste sia sulla parete in calcestruzzo armato, sia sulla trave a spessore del solaio facente parte della struttura portante del fabbricato, che è costituita da un telaio in calcestruzzo armato.

La demolizione della parte sommitale della parete in esame e della quota parte di solaio che insiste sulla stessa, comporterebbero però problemi di natura statica anche sulla struttura portante del fabbricato che si sviluppa in elevazione.

Infatti, allo stato attuale, il solaio di primo impalcato, grazie alla presenza delle pareti perimetrali interrate in c.a., si configura come elemento infinitamente rigido nel proprio piano che quindi conferisce, a tutto il piano interrato, una conformazione "scatolare" avente una determinata rigidità.

La rimozione della parte sommitale della parete e della porzione di solaio che insiste su di essa andrebbero a creare una significativa perdita di rigidità dell'intero solaio con conseguenti significative ripercussioni sulla risposta sismica della struttura portante dell'edificio in elevazione.

In sostanza, realizzando tali lavori si andrebbe inevitabilmente a peggiorare il livello di sicurezza dell'edificio esistente, compromettendone la resistenza alle azioni sismiche orizzontali, quindi riportare il fabbricato al progetto autorizzato, risulta tecnicamente impossibile, di conseguenza è stato valutato attraverso il diritto di superficie e la successiva sanatoria, come da normativa vigente, l'unico modo per rendere pienamente agibile l'edificio.
