IMPIANTO SPORTIVO LAURO GROSSI: RIFACIMENTO MANTO PISTA ATLETICA

MANUTENZIONE STRAORDINARIA
CUP:I92H23000780004
CUI:L00162210348202300061

02_RELAZIONE FOTOGRAFICA

02_RELAZIONE FOTOGRAFICA (Novembre 2024)

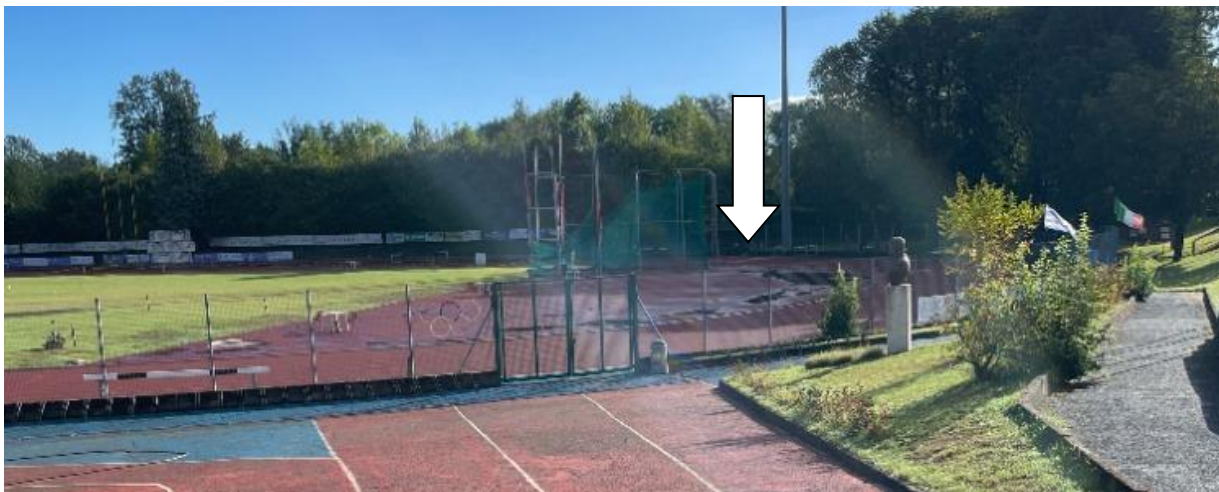
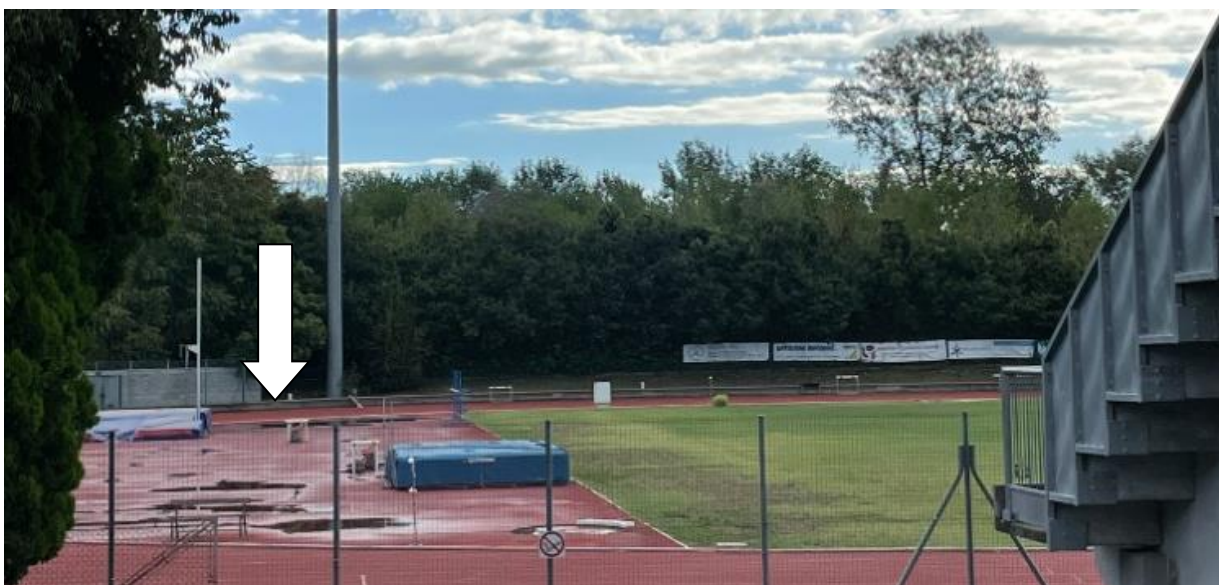
- A) Insufficiente drenaggio acque meteoriche nella zona delle lunette che provoca accumulo di acqua nel corso di precipitazioni

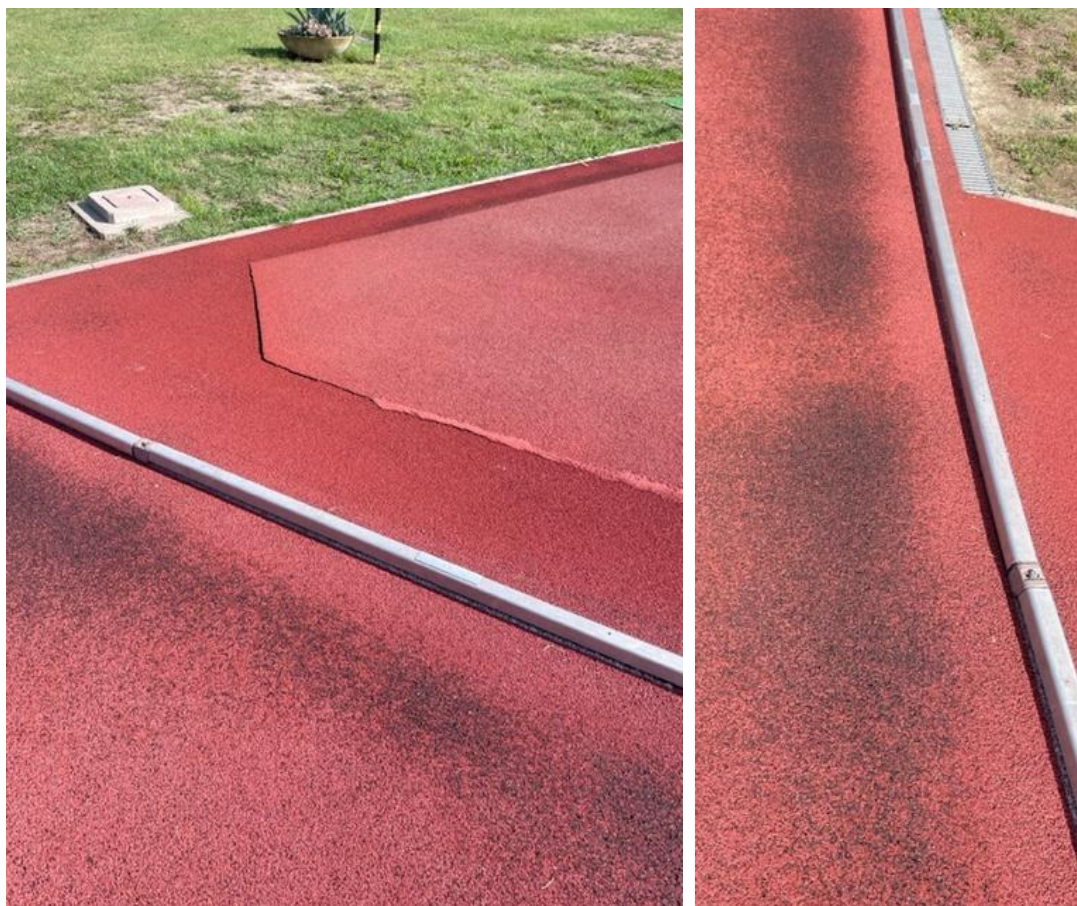
- B) Usura del manto copertura nell'anello (specialmente in corrispondenza della pista più corta)

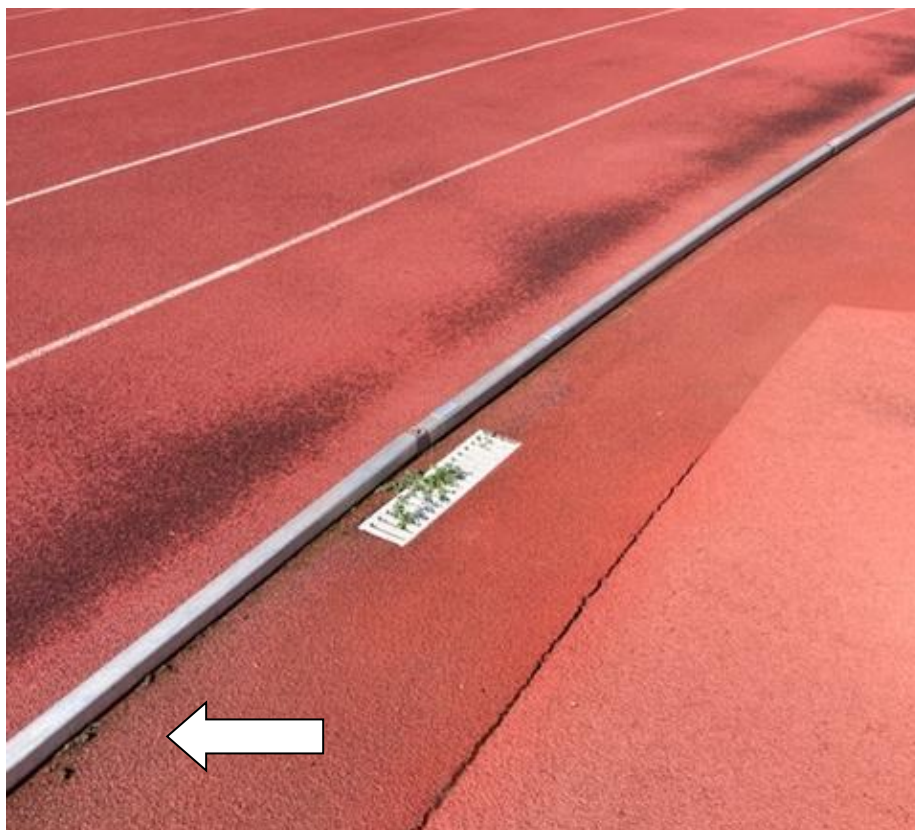
- C) Ridotte prestazioni del cordolino della pista in alluminio esistente (risalente all'intervento del 1996)

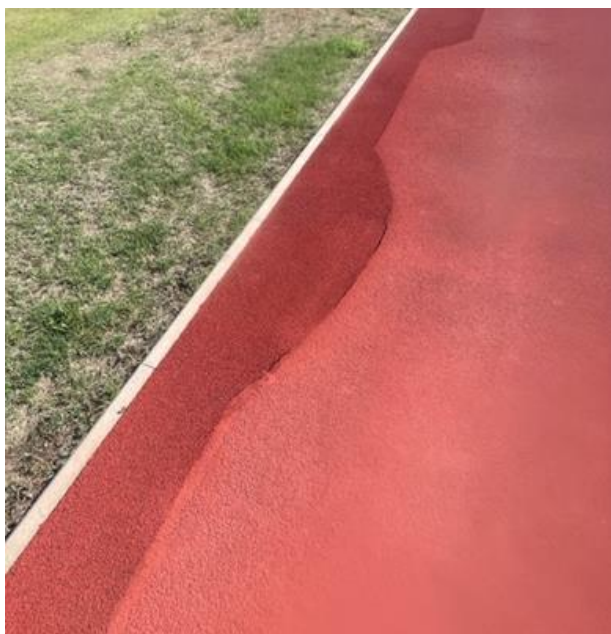
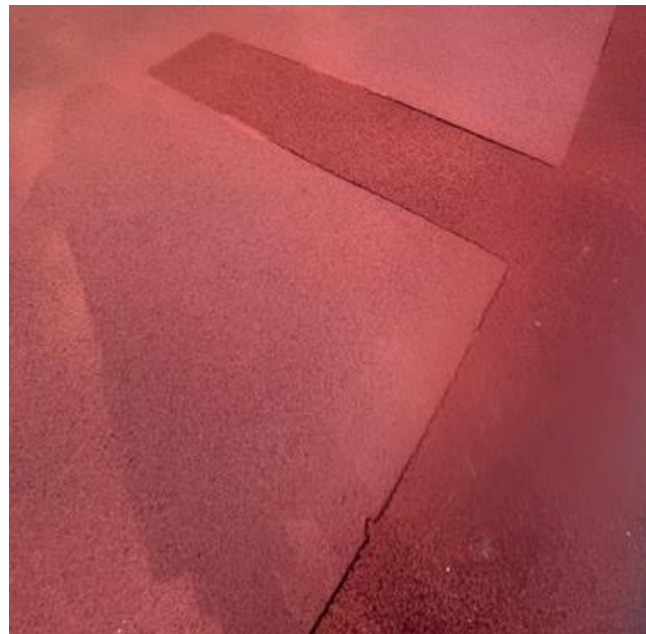
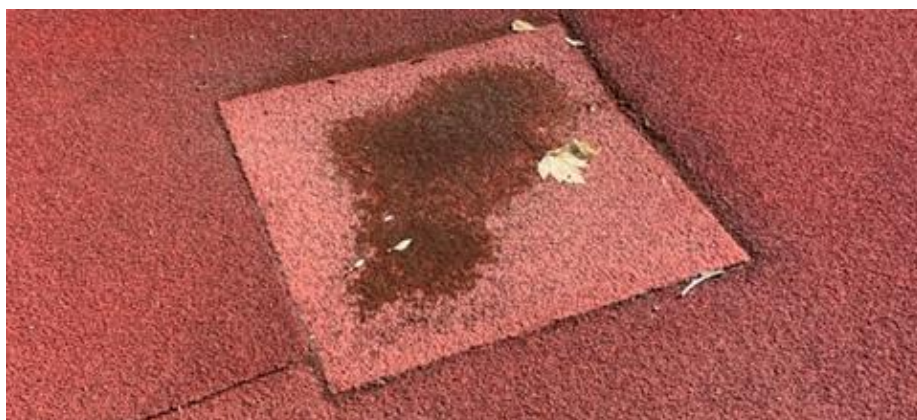
D) Sollevamento / ribassamento / separazione del perimetro tra superfici che nel corso dell'intervento del 2017 sono state ripavimentate e quelle rifatte

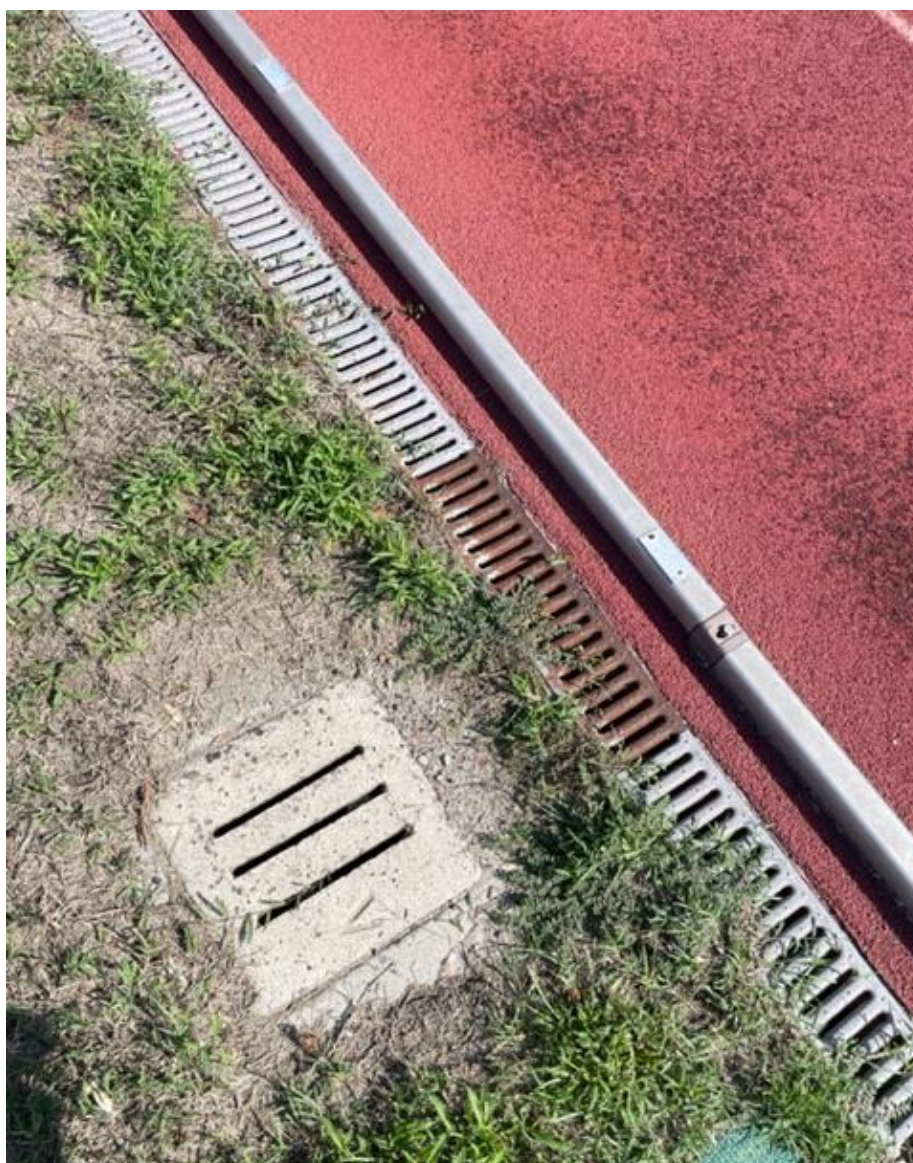
- E) Disomogeneità condizione di usura grata canaline di drenaggio perimetranti le piste per il salto in lungo

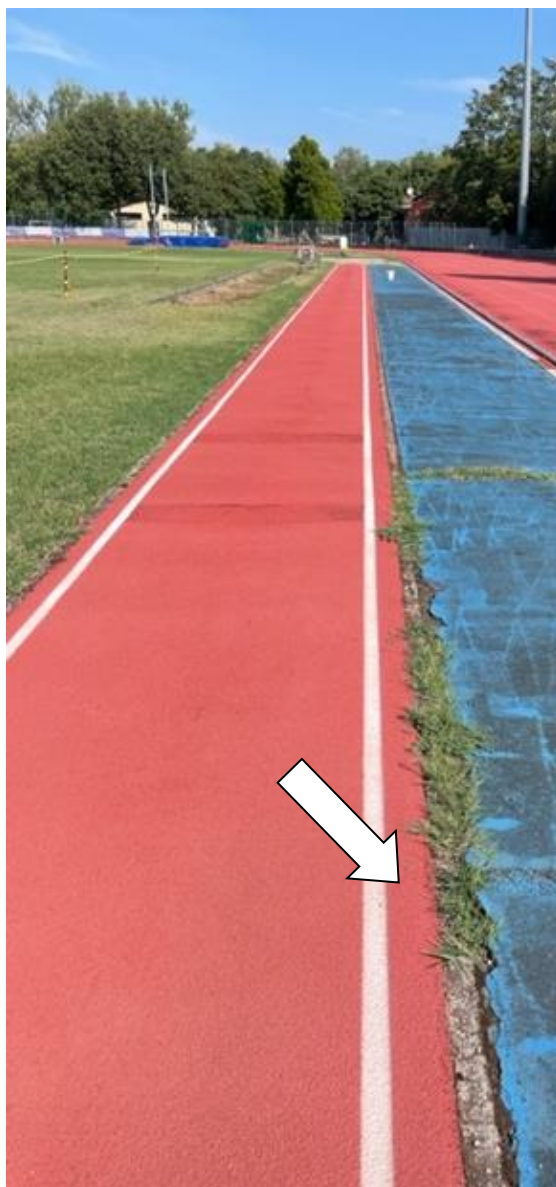
F) Usura superficie in colato delle piste per il salto in lungo e corrosione cordoli in cls esistenti

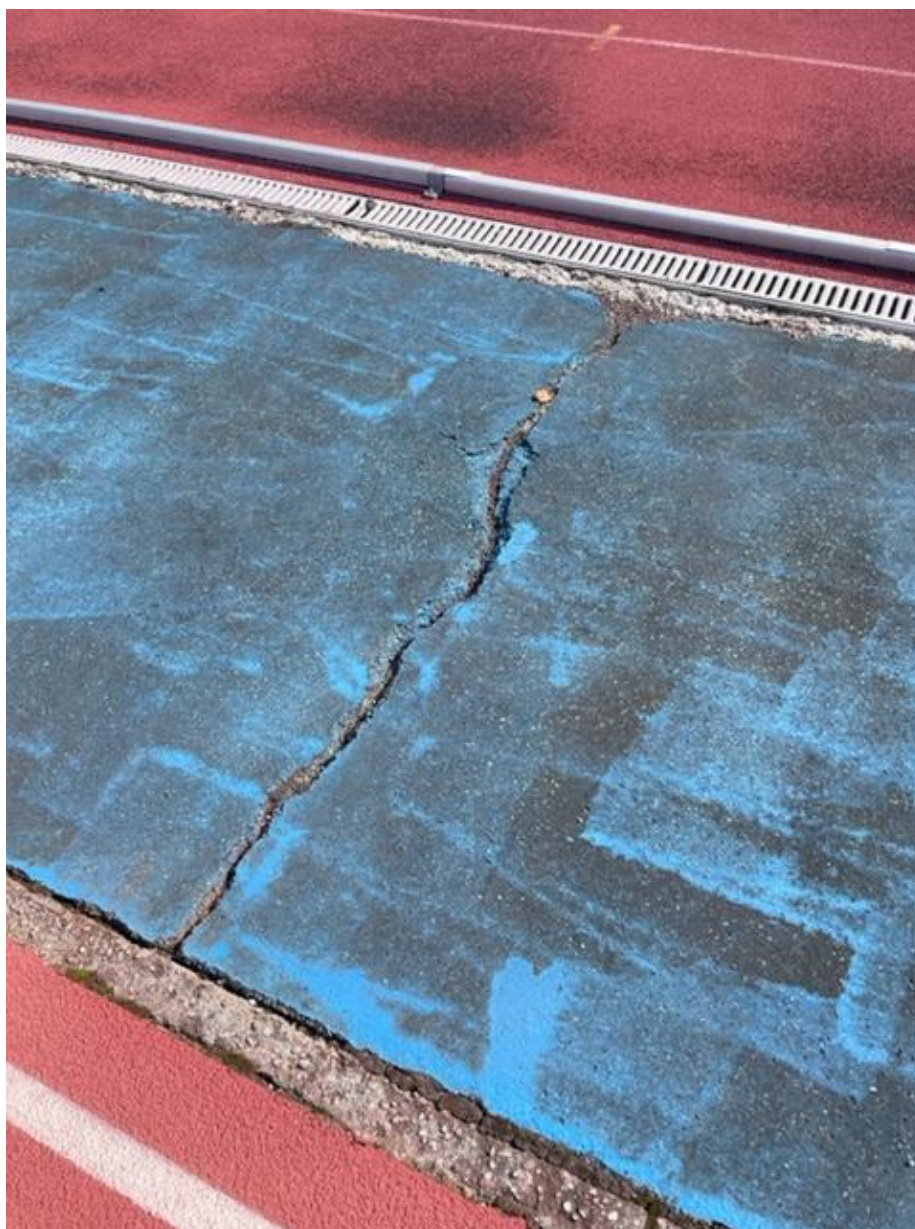
- G) Fessurazioni manto in asfalto della fascia a fianco delle piste per il salto in lungo e degrado del colore presente

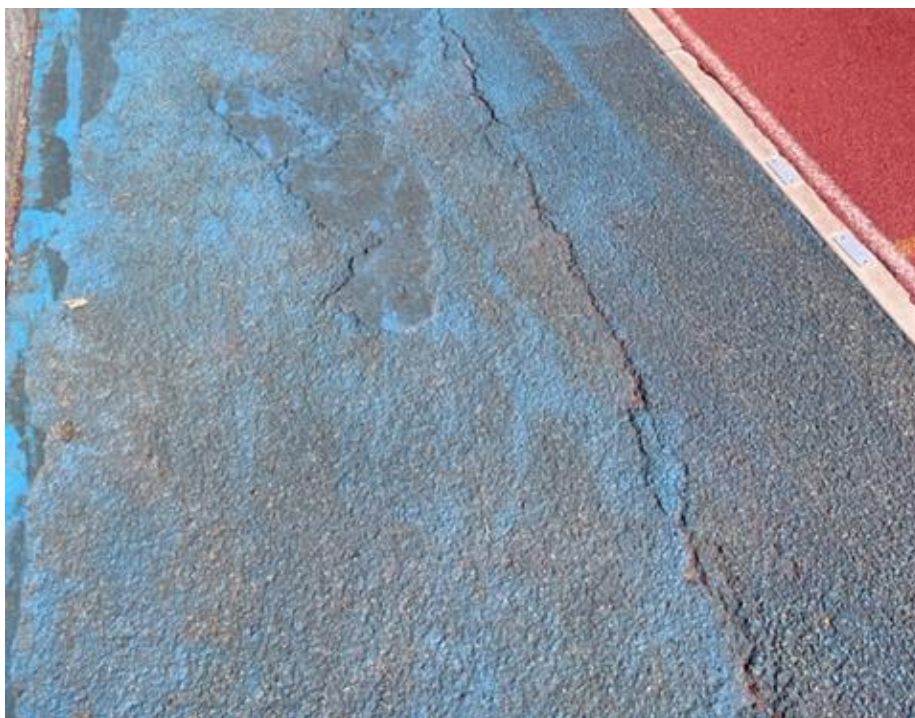
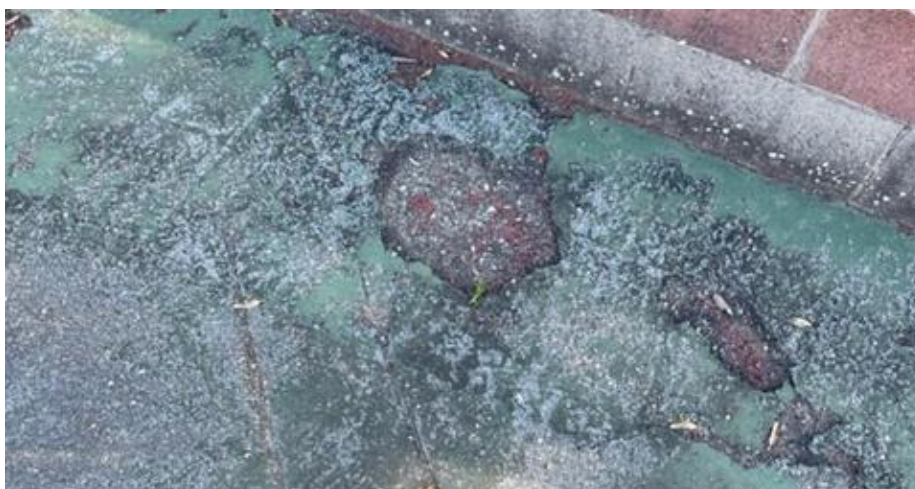
H) Irregolarità di parte della superficie in asfalto che costituisce la fascia esterna della pista

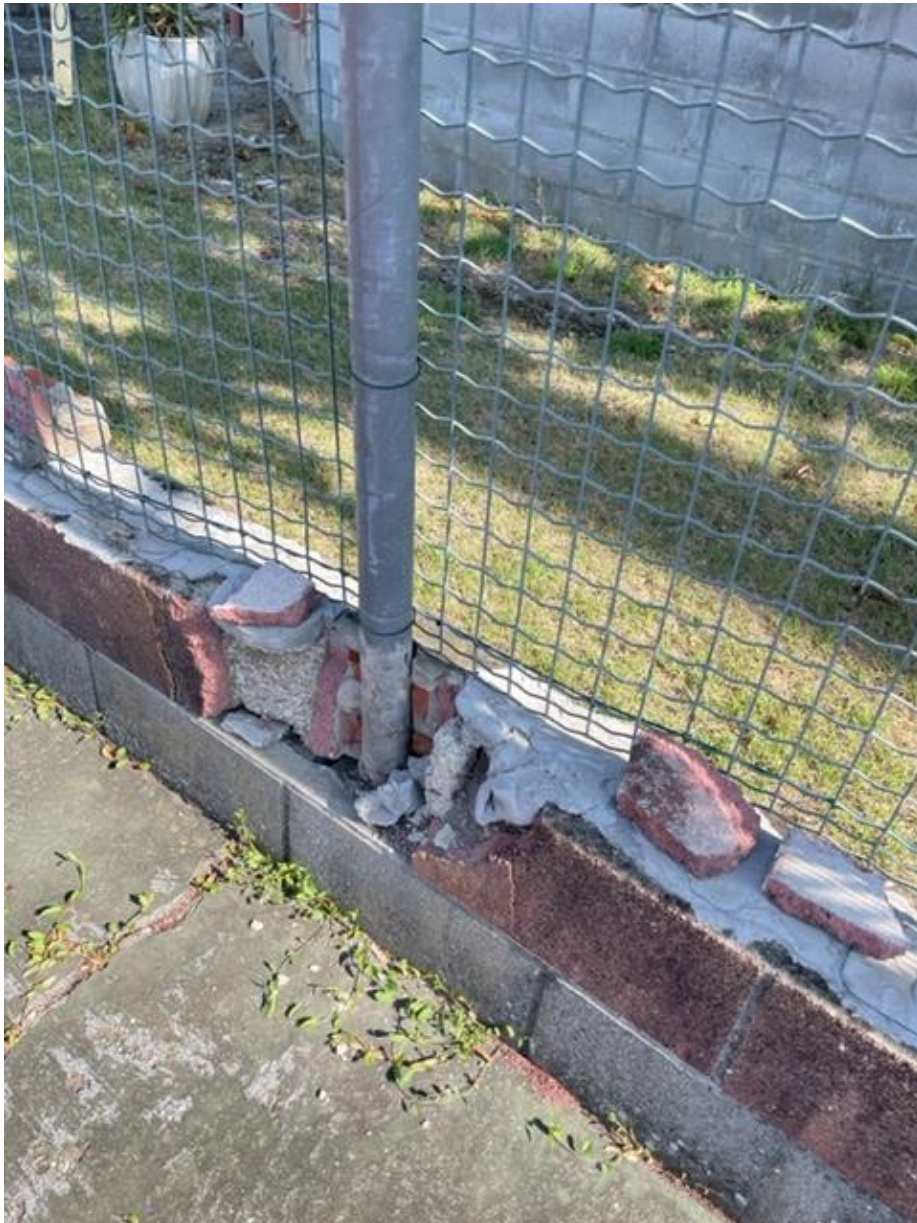
- I) Ammaloramento di tratti del muretto perimetrale che favoriscono instabilità dei pali di sostegno della recinzione
