Comune di Parma

**INTERVENTI DI MANUTENZIONE STRAORDINARIA PIAZZALE
CARLO ALBERTO DALLA CHIESA E ZONE LIMITROFE
CUP I97H23001480004 - CUI L00162210348202400013**

PROGETTO FATTIBILITA' TECNICO ECONOMICA

Relazione Tecnico illustrativa

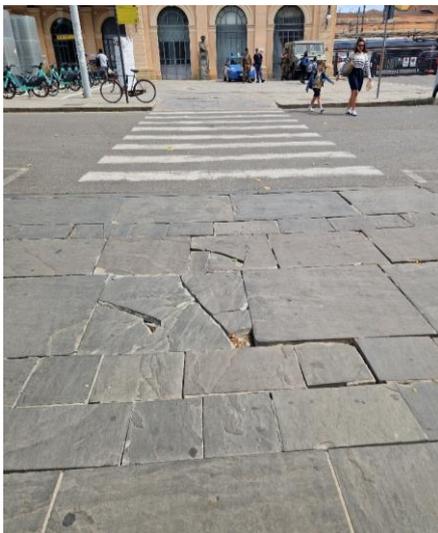
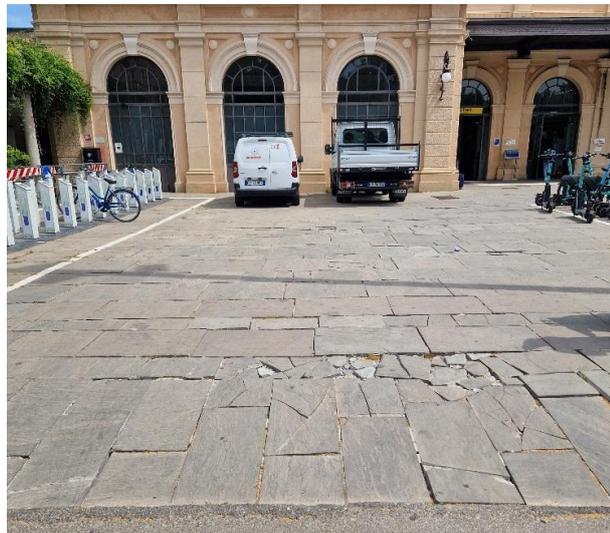
- **Pavimentazione lapidea delle aree pedonali in pietra tipo "Forte D'oriente"**

Stato Manutentivo: moltissime porzioni di pavimentazione sono ammalorate e presentano pietre spezzate e che si muovono al passaggio dei pedoni e dei mezzi che hanno accesso alle aree

Intervento manutentivo ipotizzato: le operazioni previste sono:

1. rimozione dell'attuale pavimentazione e dello strato di allettamento avendo cura di recuperare e conservare le pietre in buone condizioni (circa 10-12 cm)
2. reperimento delle lastre sostitutive in pietra tipo "Forte D'oriente" identiche in formato e qualità a quelle esistenti
3. posa delle pietre con allettamento e fughe eseguite con malte premiscelate tipo Mapestone o similari ad alta resistenza
4. la posa seguirà lo schema di alloggiamento del progetto originale sotto riportato

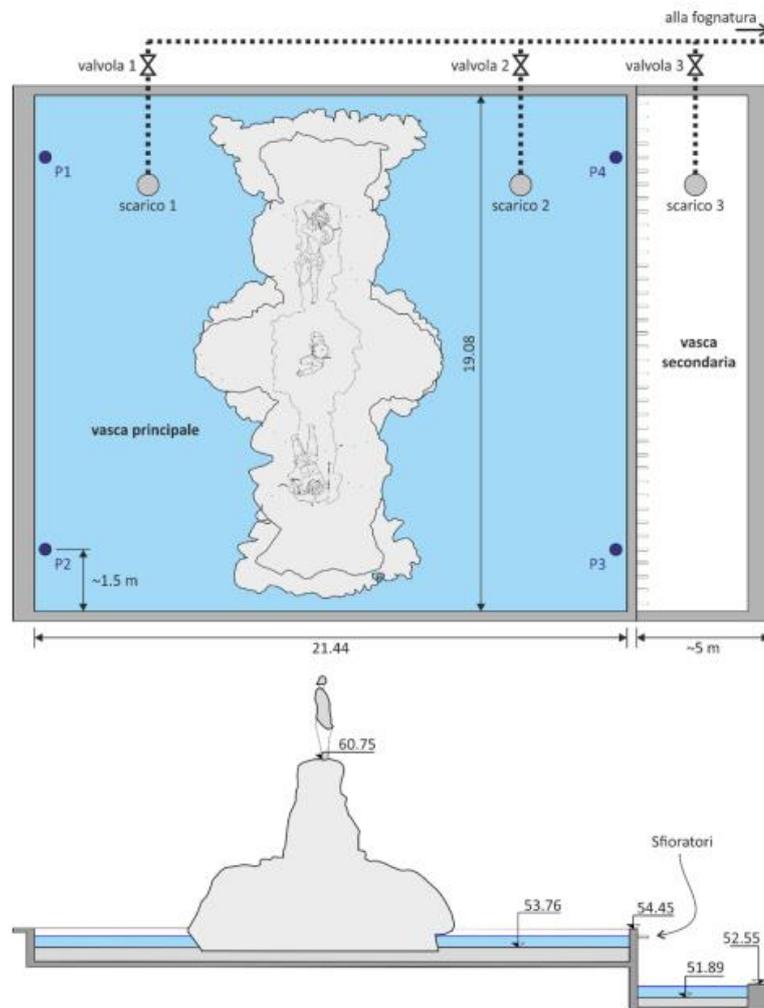
- **Fontana con Monumento a Vittorio Bottego**

Stato Manutentivo: la fontana non è in funzione da molti anni per problemi legati a perdite di acqua dell'impianto di alimentazione.

Interventi manutentivi ipotizzati: lavori di sistemazione meccanica ed idraulica che riguarderanno gli ugelli, le valvole, le tubazioni e le pompe di alimentazione in modo da ripristinare il corretto funzionamento della fontana come previsto dal progetto esecutivo originario.

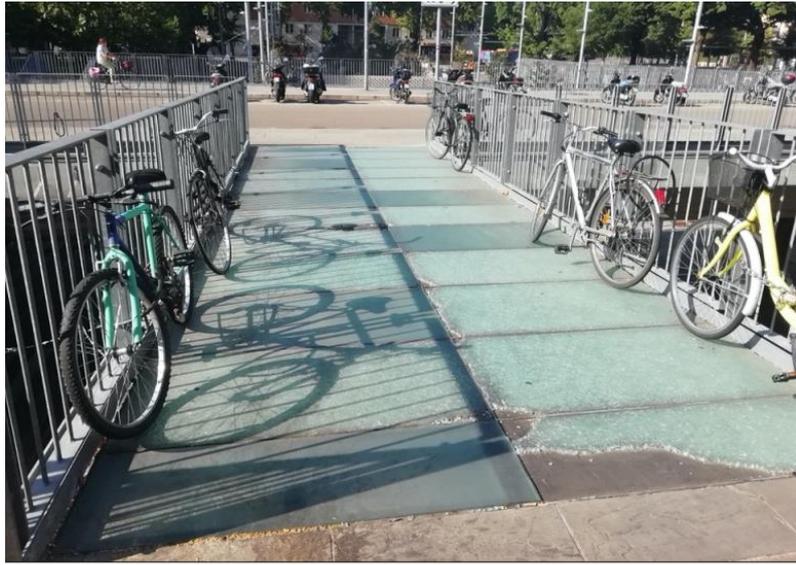
- **Passerelle pedonali prospicienti l'Edificio Passeggeri**

Stato Manutentivo: Trattasi di due passerelle in struttura semplicemente appoggiata, ciascuna di luce pari a circa 9 metri, realizzate in carpenteria metallica con unioni bullonate, e di larghezza di 3 metri. Il piano di calpestio è descritto in progetto quale "vetro 10+10 stratificato", in ultimo realizzato con triplo strato: 10 mm di vetro temperato trasparente con trattamento antiscivolo,

sovrapposto ad ulteriori due strati di vetro temperato da 10 mm ciascuno, con interposizione di film trasparente di legatura.

Lo spessore complessivo del piano di calpestio è di 32,1 mm di peso proprio pari a circa 75 kg/m², composto da n. 40 pannelli di dimensioni 1493 x 755 mm, n. 4 pannelli di 1493 x 500 mm e n. 4 pannelli di dimensioni 1493 x 475 mm. Le due superfici di calpestio in vetro sono fortemente ammalorate

Intervento manutentivo ipotizzato: sostituzione della superficie con lastre di dimensione e tipologia identica a quelle previste nel progetto esecutivo originale, come da sezione sottostante:

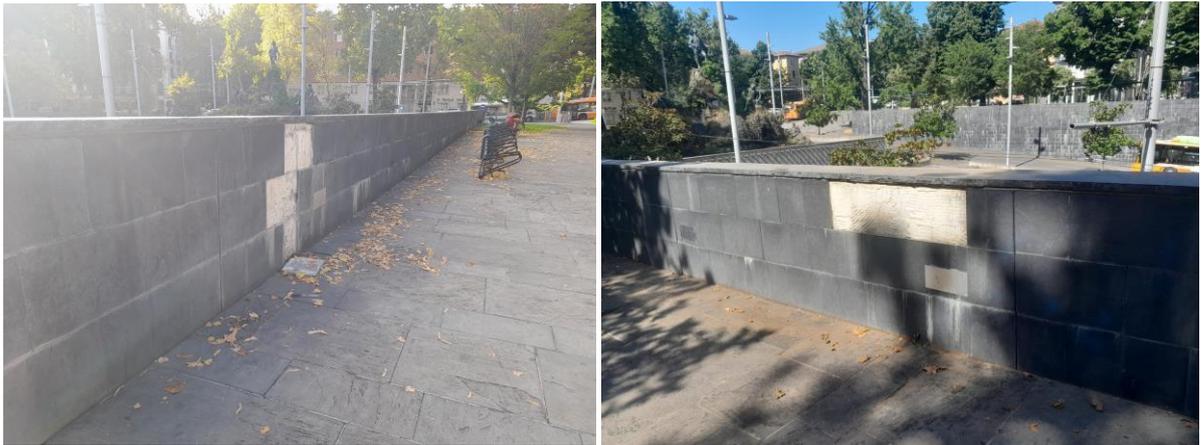
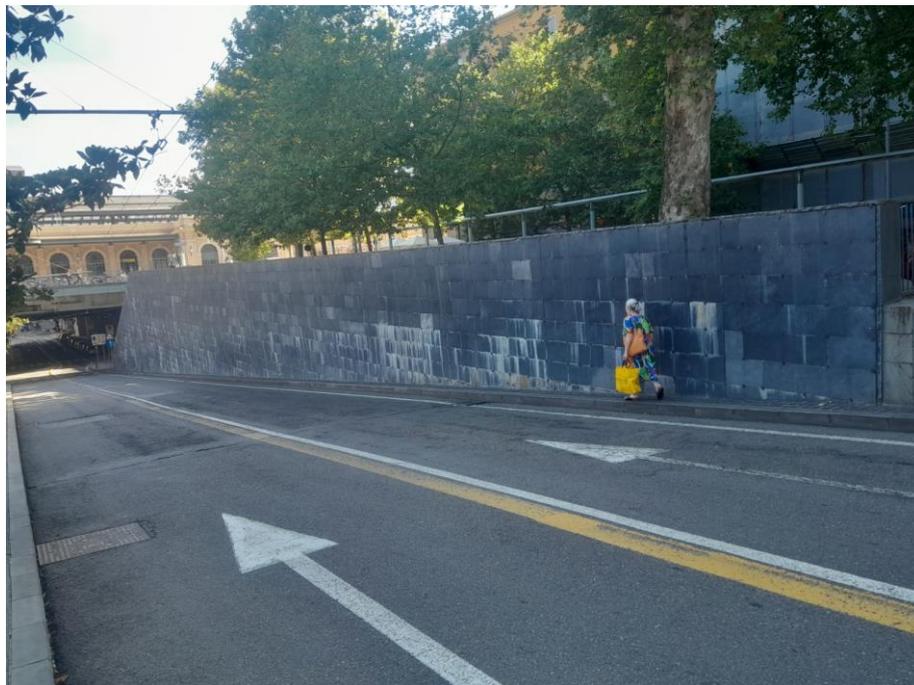
- **Muri perimetrali dei viali Falcone e Borsellino:**

Stato Manutentivo: il rivestimento delle pareti perimetrali dei viali Falcone e Borsellino sono stati eseguiti in lastre di Real Basalto spessore 2 cm, finitura levigata, lucidata e sabbiata, dimensioni non superiori a cm 60x30, coste fresate. Nelle superfici adiacenti ai due viali si hanno colature calcaree che ne pregiudicano fortemente la resa estetica, mentre nella parte perimetrale della piazza superiore si è manifestato il distacco di qualche porzione di superficie.

Interventi manutentivi ipotizzati: lavori di ripristino puntuale delle porzioni ammalorate con sostituzione e posa delle lastre Real Basalto spessore 2 cm, finitura levigata, lucidata e sabbiata, dimensioni non superiori a cm 60x30, coste fresate, così come da progetto esecutivo originale. Lavaggio e pulizia della superficie in cui

sono presenti incrostazioni con idrogetto ad alta pressione e utilizzo di prodotto detergente idoneo alla rimozione del calcare senza danneggiare la pietra.

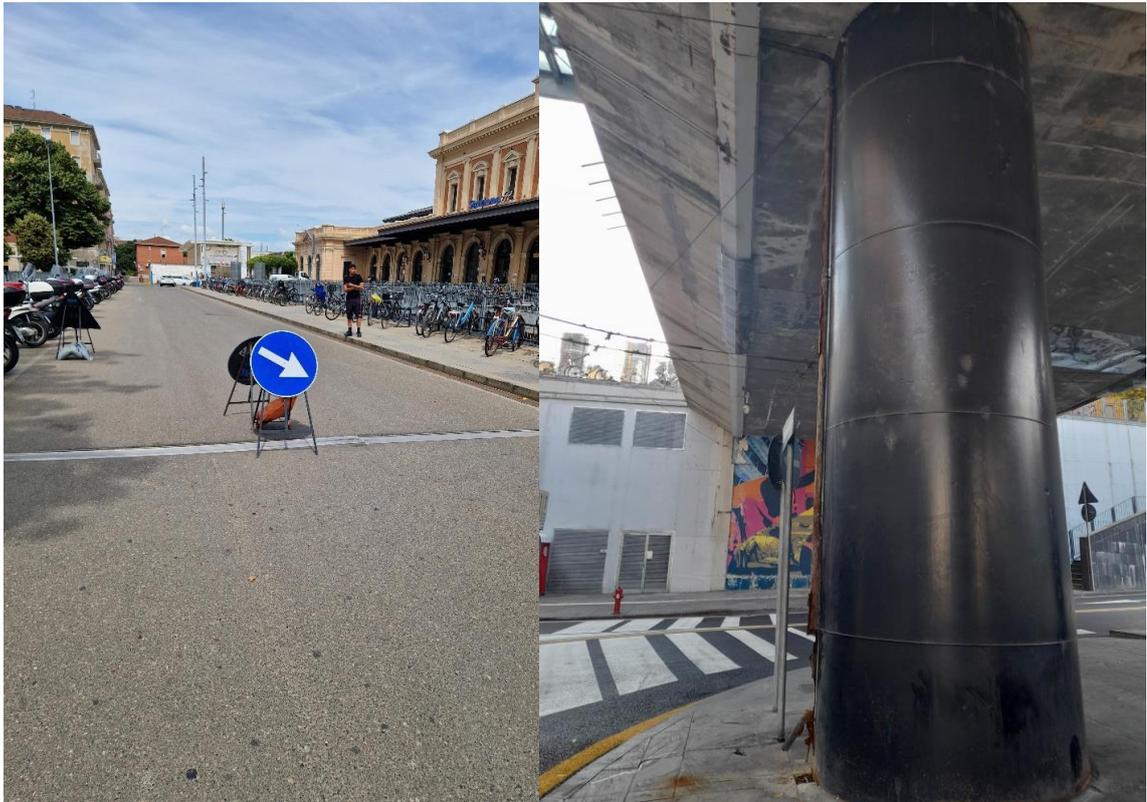
- **Cavalcavia:**

Stato Manutentivo: su questo elemento si hanno due anomalie:

1. i giunti di dilatazione metallici presenti al piano dell'edificio passeggeri della stazione sono danneggiati e rumorosi.
2. La lattroneria di raccolta delle acque piovane è fortemente corrosa e danneggiata

Interventi manutentivi ipotizzati: sostituzione dei giunti e della lattroneria con tipologia ed elementi come previsto dal progetto esecutivo originario.
