# PEBA

## Piano di Eliminazione delle Barriere Architettoniche Luoghi della cultura e loro collegamenti

### F05 TEATRO DUCALE TEATRO DELLE BRICIOLE

## Criticità rilevate Teatro al Parco/Teatro delle Briciole

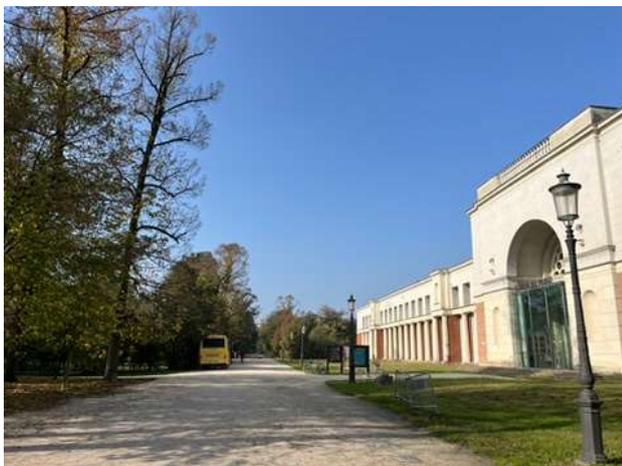
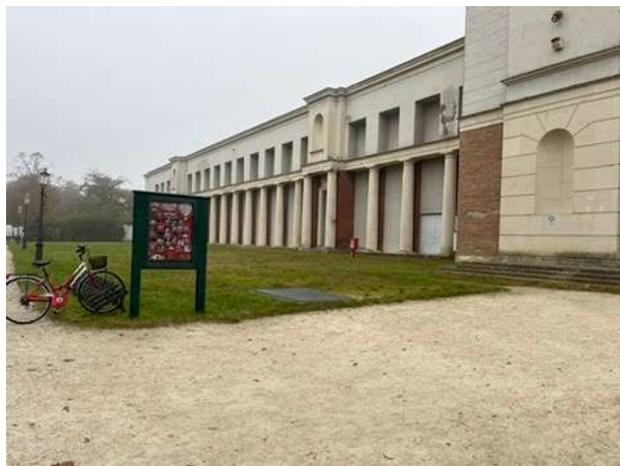
Il teatro è raggiungibile a piedi, in bici, in bus da via Alberto Pasini. Qui in prossimità dell'ingresso al Parco Ducale si trovano vari parcheggi riservati alle auto con contrassegno disabili.

Il percorso pianeggiante in parte con pavimentazione continua, agevole percorribile – tranne che per poche aree circoscritte – porta all'ingresso del teatro.

Mancano segnalazioni che facilitino la raggiungibilità dell'edificio da parte di persone ipovedenti o cieche.

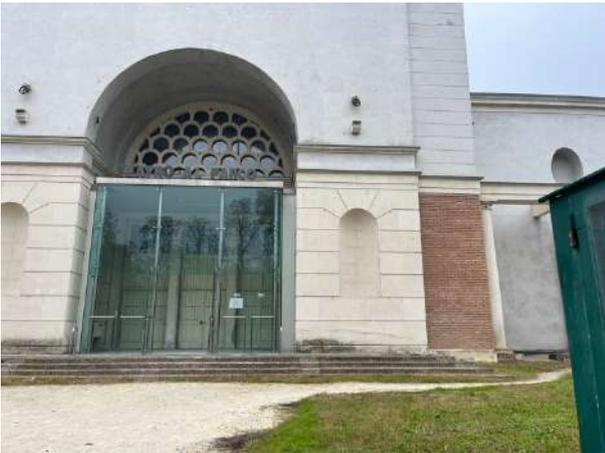
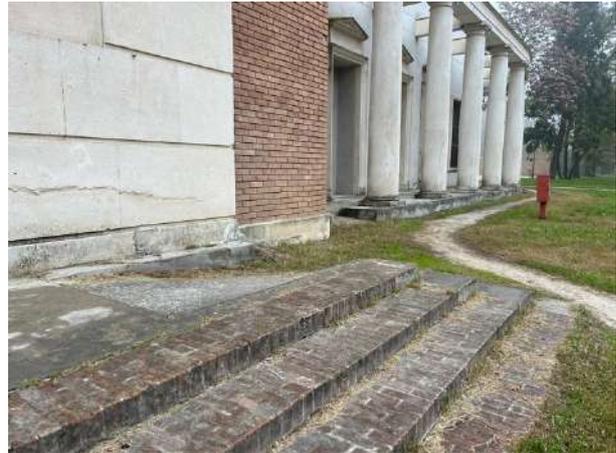
L'ingresso principale, dal Parco Ducale necessita alcuni interventi:

- Per facilitare l'ingresso alle persone con disabilità visive è opportuno inserire un segnale LETIsmart e una segnaletica tattile plantare sull'ingresso e in modo tale da intercettare la presenza dell'ingresso dalla strada principale, anche impiegando le delimitazioni del prato;
- Le scale d'ingresso necessitano l'inserimento di corrimani di appoggio ai lati delle porte

- La rampa che porta alla quota dell'ingresso dev'essere resa più agevole prolungandola in modo da abbassare la pendenza al 6% e sino a intercettare una pavimentazione continua e compatta di raccordo al percorso principale e alla rampa laterale di servizio. Tale percorso dev'essere ampio almeno cm 150. Sulla rampa è necessario inserire un corrimano lato muro h cm 90;
- È necessario segnalare almeno una delle porte di ingresso a livello tattile,
- È necessario inserire vetrofanie che rendano maggiormente percepibili i pannelli in vetro delle porte.

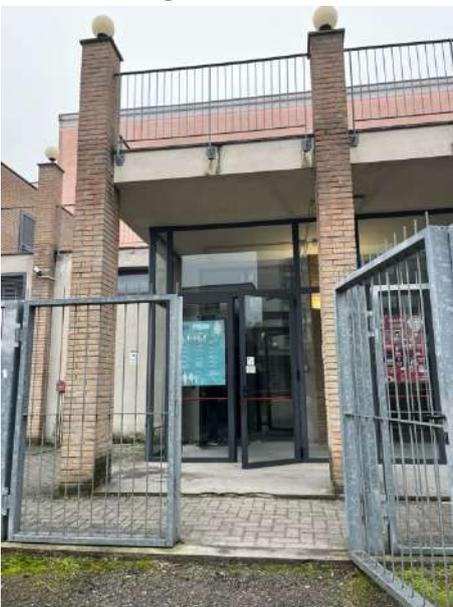
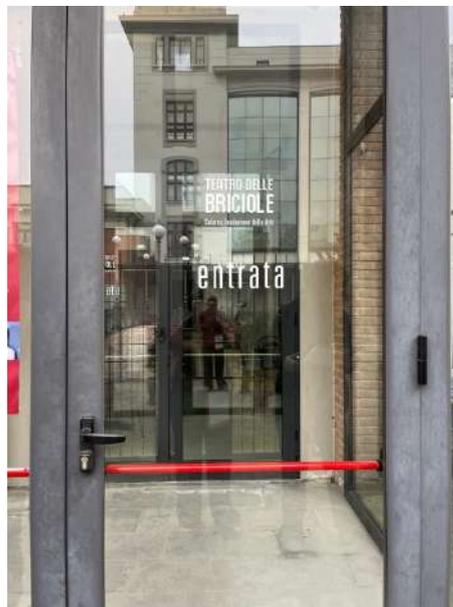
Dal lato nord gli interventi necessari sono di intercettazione dell'ingresso e di raccordo delle soglie, sul doppio marciapiede, al cancello e sul marciapiede di ingresso. L'ingresso dev'essere dotato di segnaletica tattile.

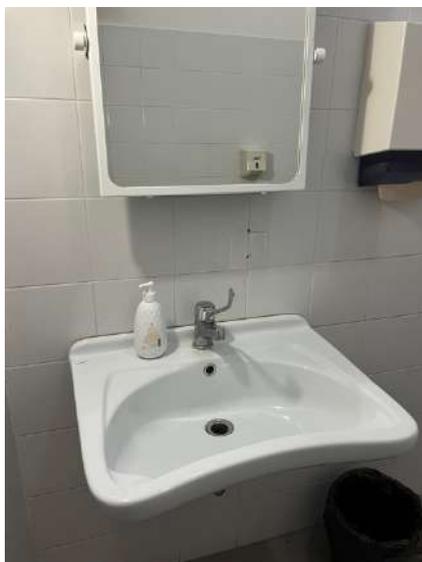
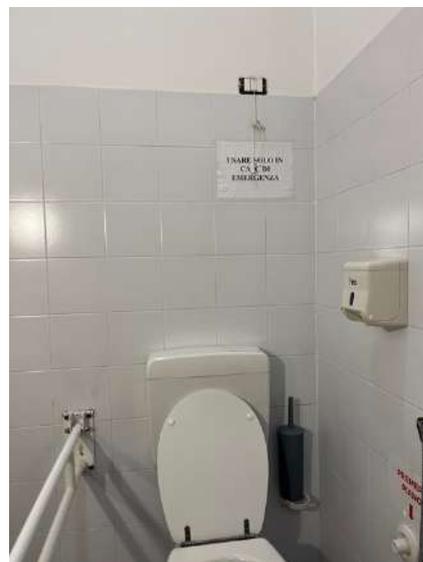
Tra i servizi igienici per il pubblico ve n'è uno accessibile che presenta alcune criticità:

- La porta ad apertura ad anta verso l'esterno non ha maniglione orizzontale all'interno,
- Manca il maniglione d'appoggio lato muro del water,
- Il lavabo, connotato in senso sanitario, ha miscelatore a leva troppo lunga, da evitare perché può essere causa involontaria di traumi al viso,
- Il water ha la tazza con apertura frontale, da evitare perché può essere causa involontaria di traumi agli arti inferiori,
- Il cordino di allarme non è fruibile.

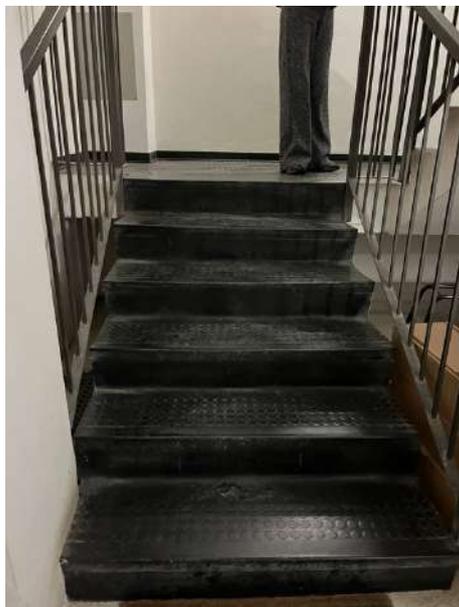
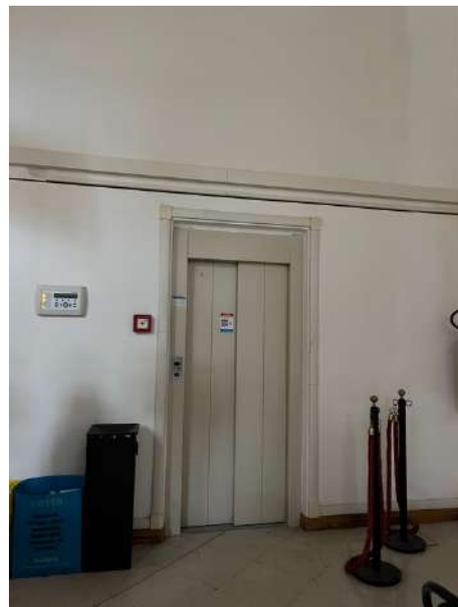
L'ascensore di accesso agli uffici non è funzionante, dev'essere riparato e verificate le condizioni di accessibilità (misure interne, pulsantiera, collegamento wifi, intercettazione dell'ingresso).  
Le scale di accesso agli uffici non hanno segnaletica marca gradino.

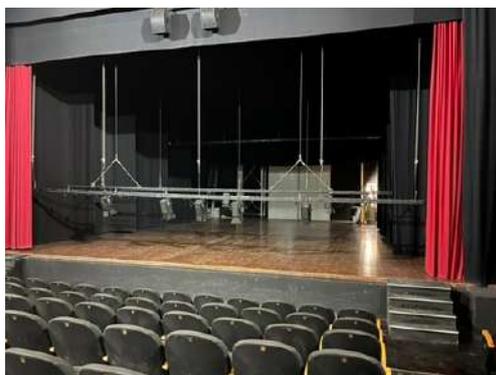
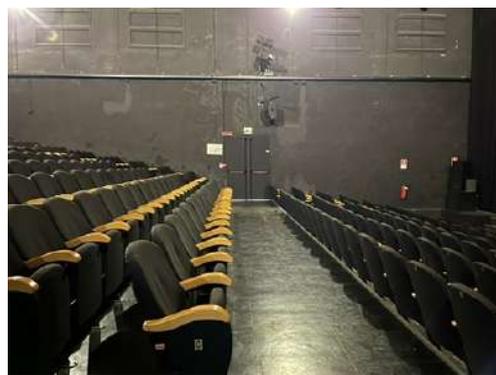
Alla sala si accede mediante due scalette dotate di corrimano o attraverso la rampa laterale. Nella parte più alta della platea manca il corrimano in corrispondenza delle gradinate di distribuzione e potrebbe essere inserito sul muretto a lato del percorso.

La sala potrebbe essere dotata di impianto hearing loop almeno su una parte della platea. L'uscita di sicurezza laterale, in corrispondenza degli spazi per le persone con disabilità, dev'essere resa accessibile creando un pianerottolo esterno con rampa e gradini, per evitare di aprire la porta su dislivelli, difficili da percorrere per chiunque.

Il servizio igienico per gli artisti potrebbe essere reso accessibile inserendo una doccia a pavimento e un water alto dotato di corrimani, sostituendo il lavabo a colonna con un lavabo pensile, in modo da ottenere un bagno fruibile da tutti ma non connotato in senso sanitario.

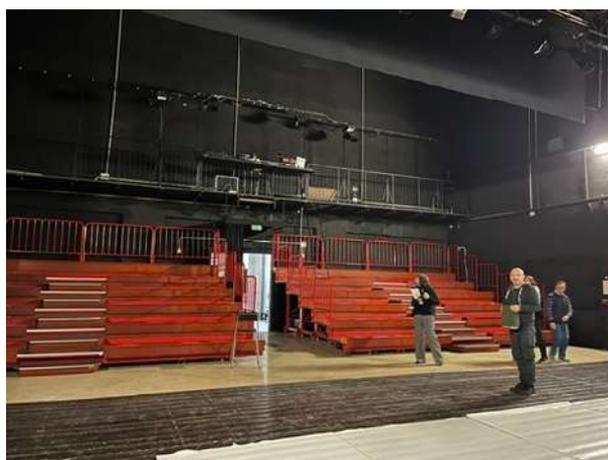
Alla seconda sala si accede da un percorso centrale, le postazioni per persone con disabilità si trovano davanti al palco, sopraelevato di pochi cm. dal pavimento. È possibile inserire un piccolo raccordo su tutto il fronte. L'uscita di sicurezza laterale è resa accessibile sistemando la rampa esterna, oggi impraticabile in carrozzina. Anche in quest'area si propone l'adeguamento di un servizio igienico e un camerino per gli artisti, impiegando soluzioni poco connotate.

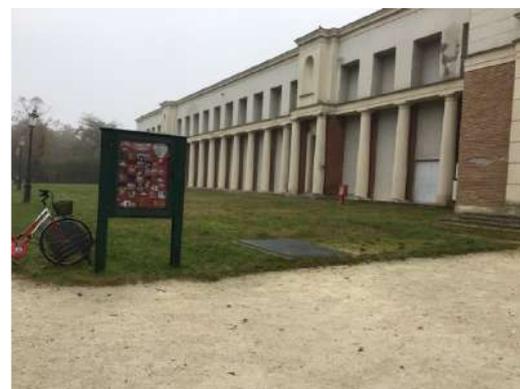
# 001

Assenza di orientamento in ambiente chiuso attraverso radiofaro

Installazione di segnalatori radio montati in corrispondenza di punti strategici oggetto di attenzione o informazione nello spazio pubblico esterno.

Inserire intercettazione dell'edificio con sistema LETIsmart

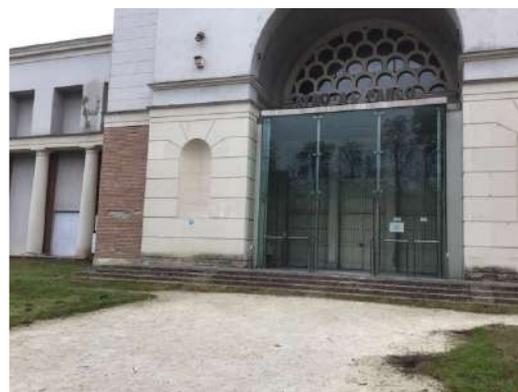
# 002

Segnaletica informativa e di orientamento assente

Inserimento di segnaletica informativa e di orientamento. I cartelli di segnalazione all'interno di un edificio saranno posti preferibilmente tutti alla medesima altezza, compresa tra cm 145 e 170 dal piano di calpestio, e saranno caratterizzati dalla stessa logica di utilizzo. Nel caso in cui il cartello sporga a bandiera, ortogonalmente al flusso pedonale, dovrà essere posto ad un'altezza non inferiore a cm 210 da terra. Tra i caratteri utilizzati (preferibilmente di dimensione non inferiore ai 25 mm e in stampatello minuscolo) e lo sfondo dovrà esserci un buon contrasto cromatico ottenuto ponendo testi scuri su fondo chiaro (nero, verde, blu su bianco; nero, rosso su giallo).

Comunicazione della presenza dell'ingresso in maniera comprensibile da tutti, integrata e compatibile con l'edificio

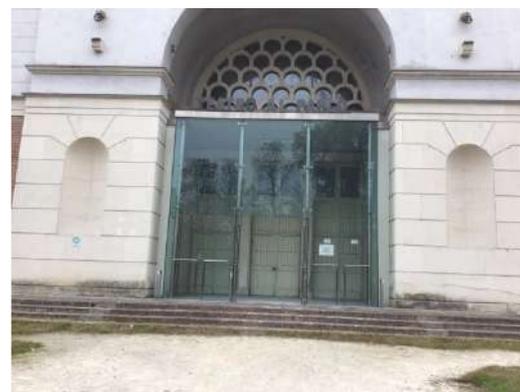
# 003

Corrimano: assenza/inadeguatezza

Inserimento di corrimano: nel caso di un uso da parte di persone adulte il corrimano dovrà avere preferibilmente sezione con diametro di mm 40, nel caso di maggior uso da parte di bambini il diametro non dovrà superare i 30 mm. I corrimani utilizzati da parte degli adulti saranno posti ad un'altezza compresa tra 90 e 100 cm, quelli utilizzati da parte dei bambini andranno posti a un'altezza compresa tra cm 60 e cm 75. In caso di utenza mista si consiglia l'utilizzo di doppio corrimano posto alle due altezze. Il corrimano dovrà essere prolungato di cm 30 oltre il primo e l'ultimo gradino. La distanza tra il corrimano e la parete dovrà essere compresa tra i 4 e i 5 cm. Affinché le mensole di fissaggio al muro non costituiscano ostacolo sarà indispensabile posizionarle sulla parte inferiore del corrimano. Il materiale dovrà assicurare una presa sicura (anti-scivolo) ed essere gradevole al tatto. Il corrimano deve essere sempre presente su entrambi i lati della scala.

Prevedere almeno due corrimano.

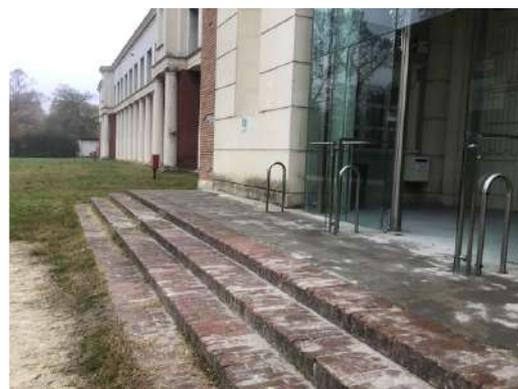
**004**

Banda segnalazione pericolo: assenza

Applicazione di nastro adesivo plastico colorato o intervento mediante verniciatura atta a segnalare un ostacolo, fornire un'opportuna segnalazione visiva di un dislivello nel pavimento, creare contrasto cromatico tra alzata e pedata sui gradini di una scala. L'angolo, oggetto dell'intervento, avrà le seguenti dimensioni: sulla pedata una profondità di cm. 5 per la larghezza della scala, sull'alzata cm. 5 per tutta la larghezza della scala.

Prevedere un intervento di restauro dei gradini che ne riduca le irregolarità e renda percepibili i gradini mediante un intervento compatibile con le caratteristiche del bene.

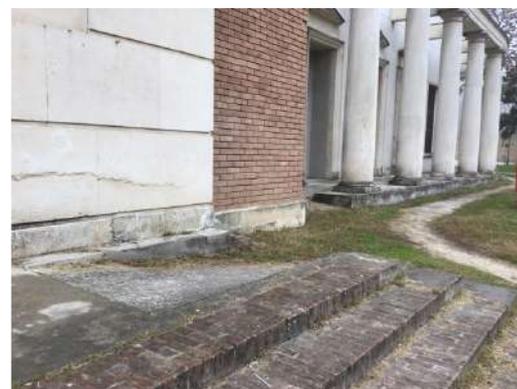
# 005

Assenza di rampa di collegamento fra quote diverse.

Nuova realizzazione di rampa per il superamento del dislivello.

La rampa esistente di lunghezza 6,50m. finisce sul prato. Rifare la rampa allungandola in modo che abbia una pendenza adeguata (6%). La rampa deve condurre al percorso che deve essere sistemato per larghezza e deve essere compattato il fondo. La rampa deve avere un corrimano lato muro.

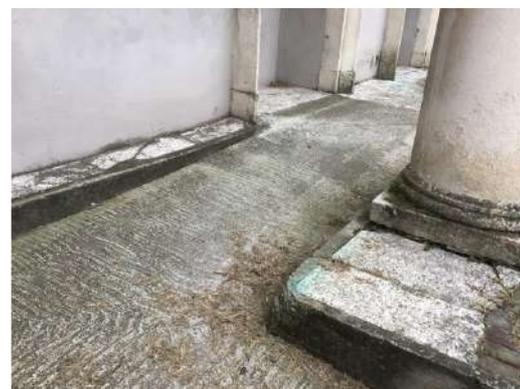
# 006

Rampa non conforme all'ingresso dell'edificio o all'interno.

Demolizione del manufatto esistente e ricostruzione in conformità alle normative vigenti.

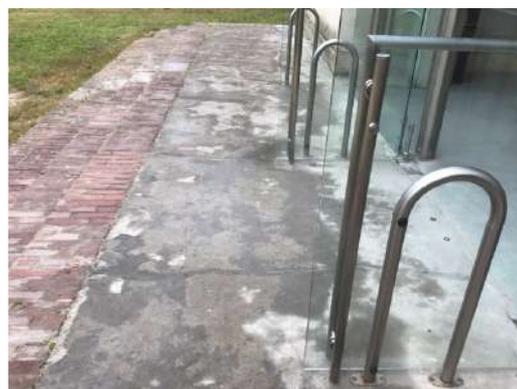
**007**

Assenza di segnalazione tattilo-plantare come linea guida all'orientamento delle persone non vedenti all'interno dell'edificio

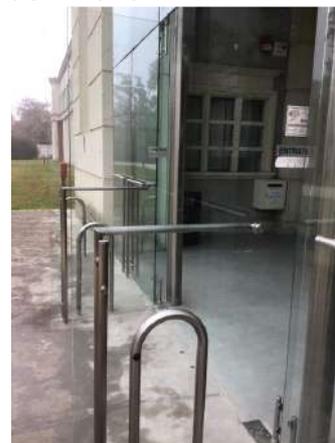
Segnalazione di pericolo dovuto a trasparenze di porte o pareti: assenza

Inserire vetrofanie di design che rendano comprensibili le porte a vetri (in particolare aperte non sono per niente percepibili).

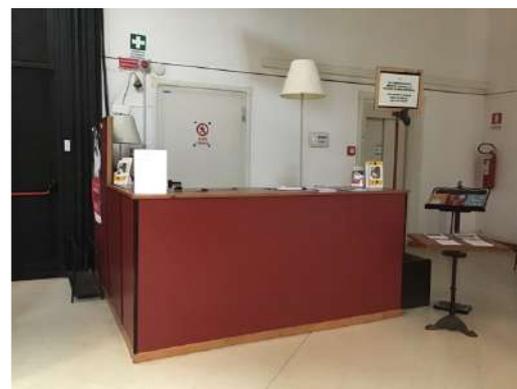
Bancone sportello pubblico:  
inadeguato (WAYFINDING)

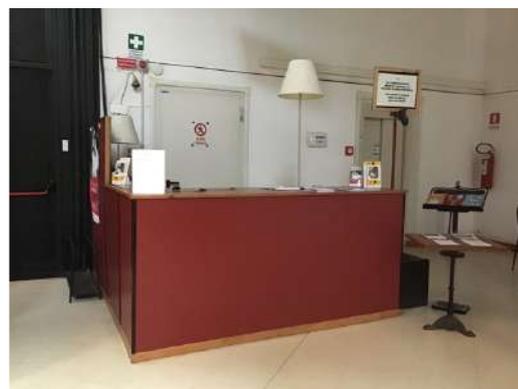
Impianto di comunicazione carente

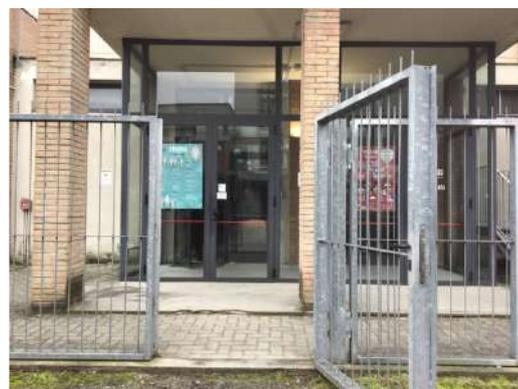
Discontinuità della pavimentazione

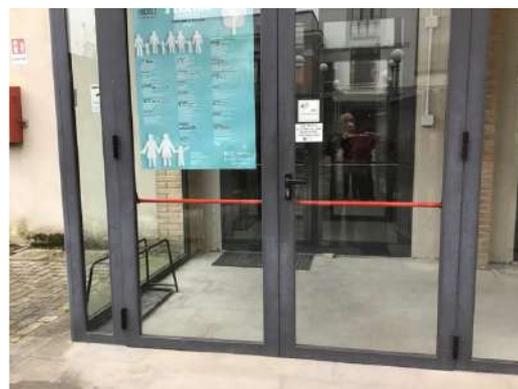
Assenza di segnalazione tattilo-plantare come linea guida all'orientamento delle persone non vedenti all'interno dell'edificio

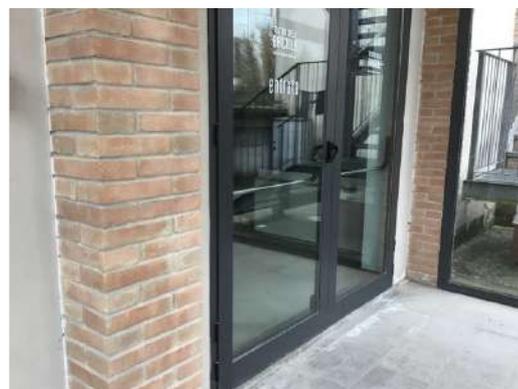
dislivello (inferiore 2,5 cm)

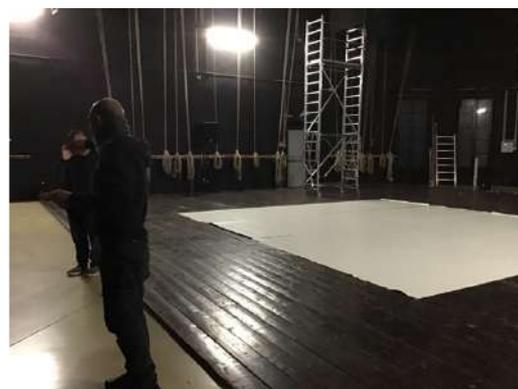
Discontinuità della pavimentazione

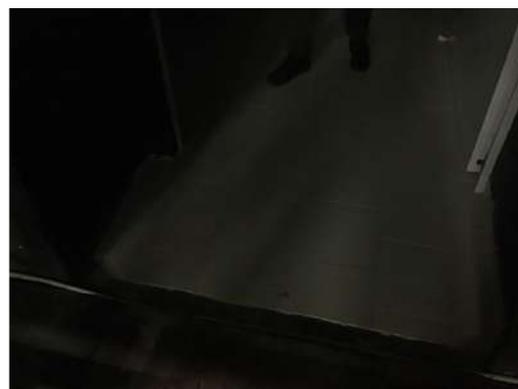
dislivello (inferiore 2,5 cm)

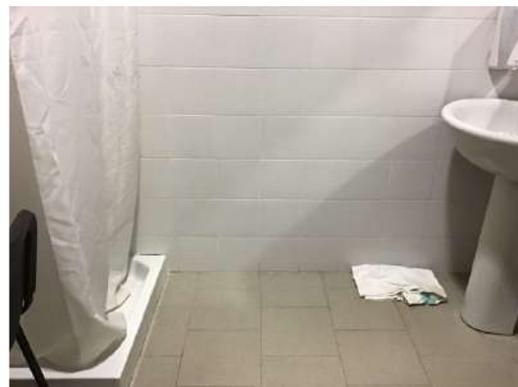
Piatto doccia a pavimento: assenza

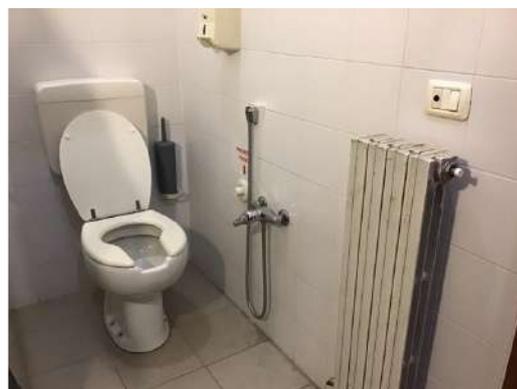
Maniglione: assenza

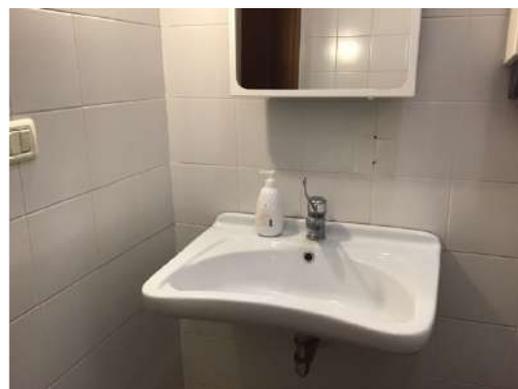
Rubinetteria inadeguata

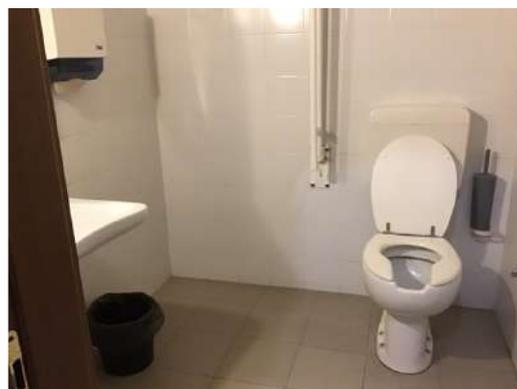
Fasciatoio: assenza

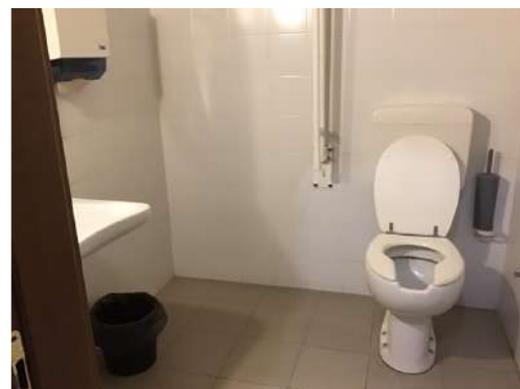
Servizio igienico non rispondente alle caratteristiche prestazionali riferite al benessere ambientale

Optare per sanitari normali rispondenti alle caratteristiche prestazionali contenute nella normativa. Privilegiare scelte che rendano l'ambiente armonico e piacevole per tutti senza connotazioni particolari.

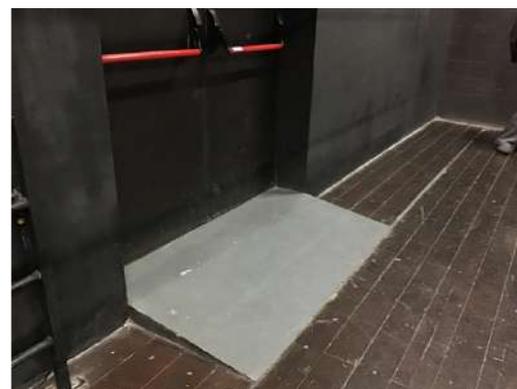
Dislivello causato da gradino di 2/5 cm

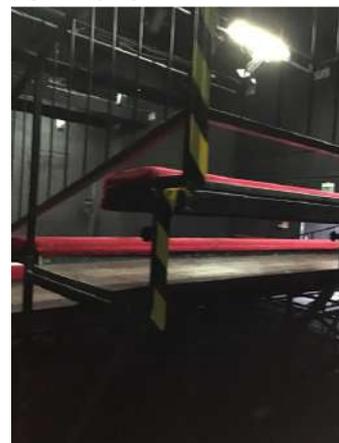
Spigoli vivi: non protetti

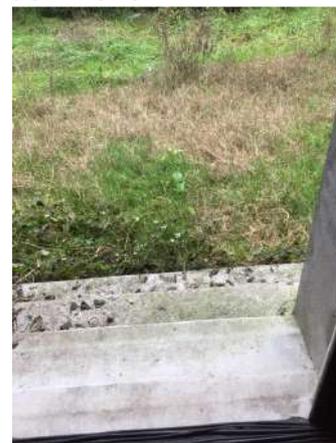
Assenza di rampa di collegamento fra quote diverse.

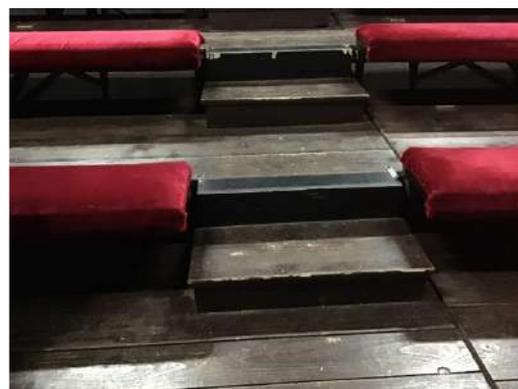
Banda segnalazione pericolo: assenza

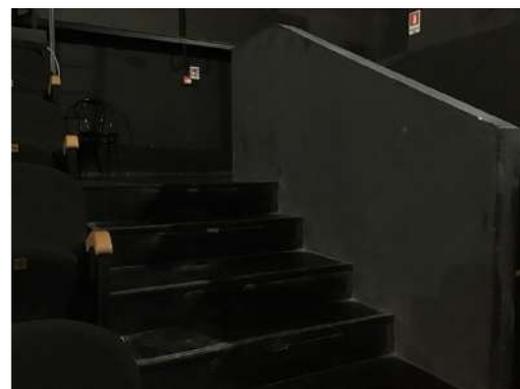
Corrimano: assenza/inadeguatezza

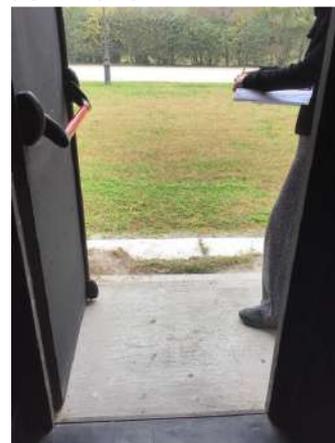
Assenza di rampa di collegamento fra quote diverse.

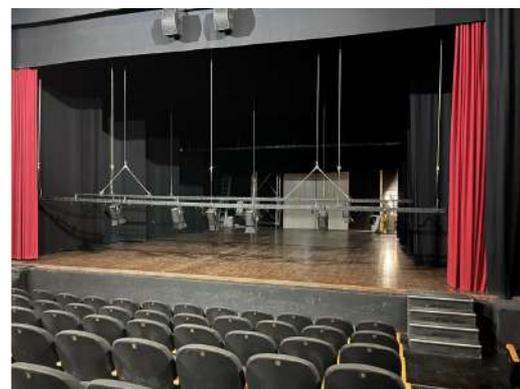
Impianto di comunicazione carente

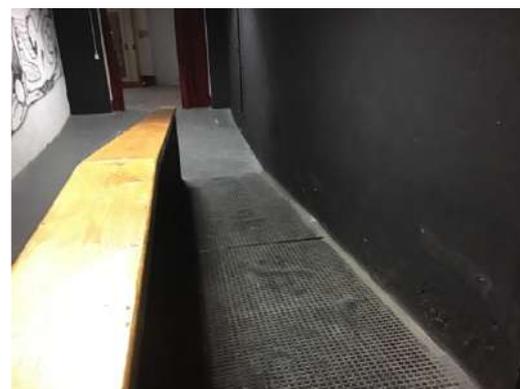
Corrimano: assenza/inadeguatezza

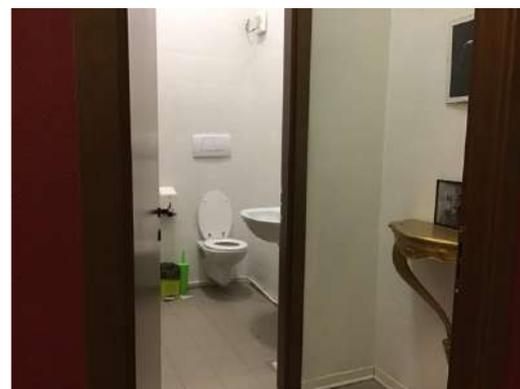
bagno accessibile: assenza

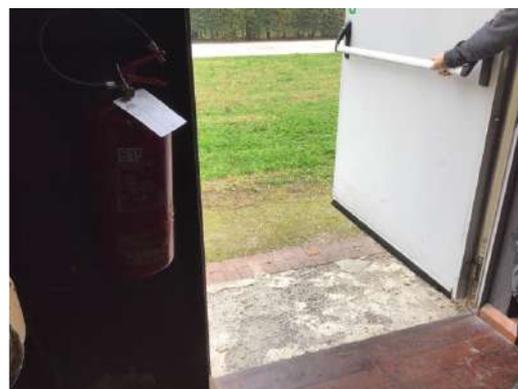
Assenza di rampa di collegamento fra quote diverse.

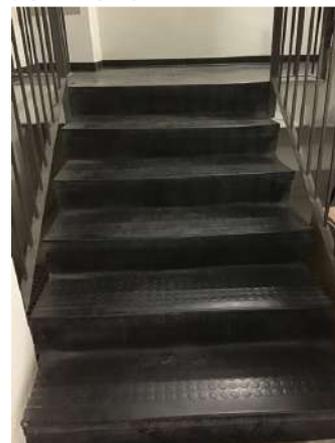
Banda segnalazione pericolo: assenza
