# PEBA

## Piano di Eliminazione delle Barriere Architettoniche Luoghi della cultura e loro collegamenti

### F14 LABORATORIO APERTO

## Criticità rilevate negli spazi di Laboratorio Aperto

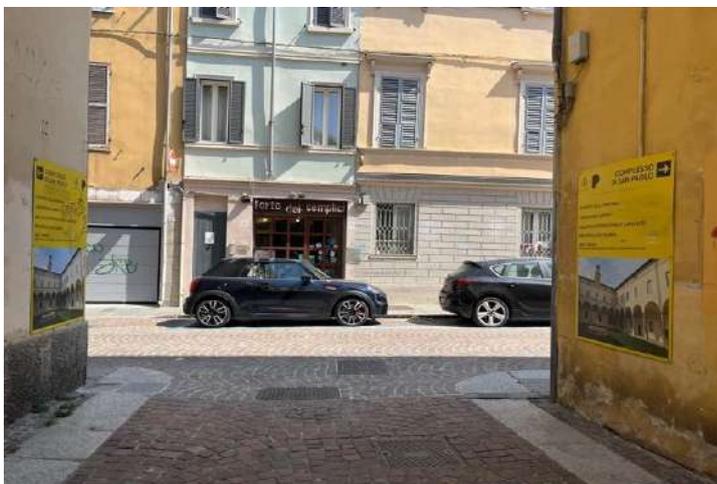
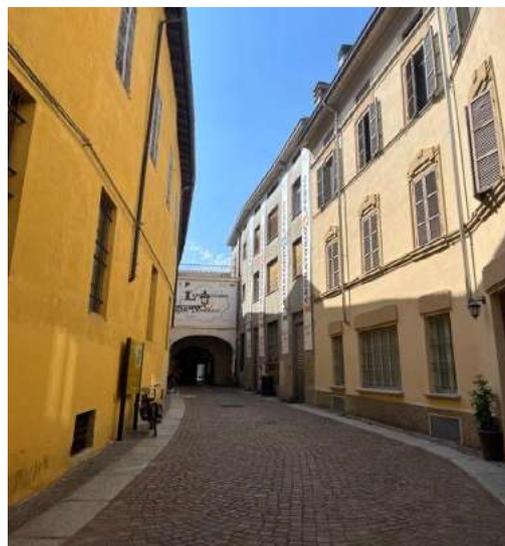
Gli spazi sono situati nel complesso monastico di san Paolo, raggiungibili da Borgo del Parmigianino e da Vicolo delle Asse, sia pedonalmente che in auto. Su Borgo del Parmigianino in prossimità sono situati parcheggi di cui uno riservato alle persone disabili con contrassegno. Le fermate autobus si trovano nelle vicinanze, su strada Garibaldi, sono collegate tramite percorsi accessibili.

Lungo Vicolo delle Asse nel caso che si trovino biciclette posteggiate (durante il sopralluogo non ce n'erano) sarebbe bene organizzare in uno spazio definito solo da un lato, in modo da permettere alle persone ipovedenti o cieche o con disturbi percettivi di camminare lungo una linea guida definita dalla base del muro (a destra).

La presenza del Laboratorio è segnalata solo in prossimità di esso su vicolo delle Asse.

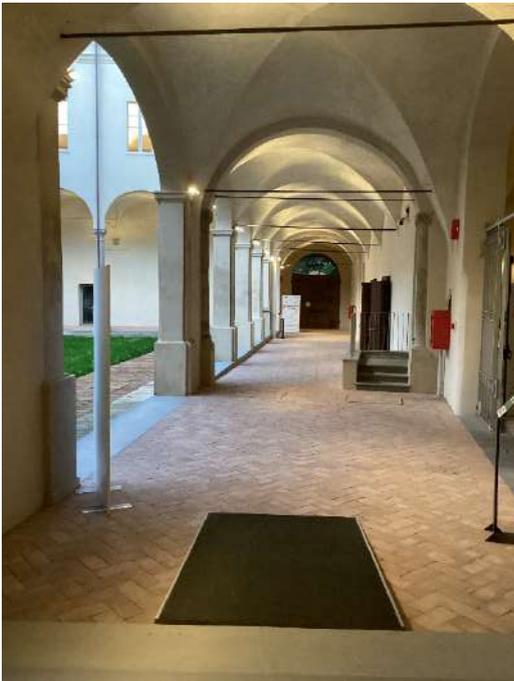
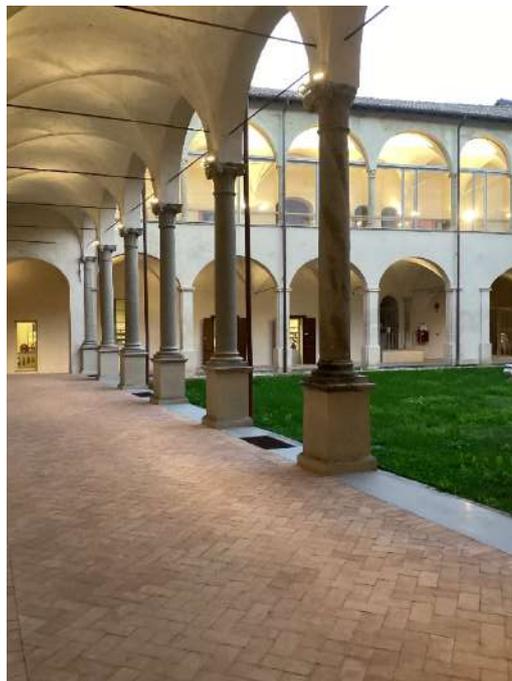
L'accesso al chiostro è facile e immediato per tutti, una volta all'interno del Chiostro risulta invece poco chiara la direzione per raggiungere gli spazi del laboratorio al primo piano. Non è evidente neanche la posizione dell'ascensore, quindi sarebbe importante posizionare una mappa tattilo-visiva utile per tutti per orientarsi con più facilità.

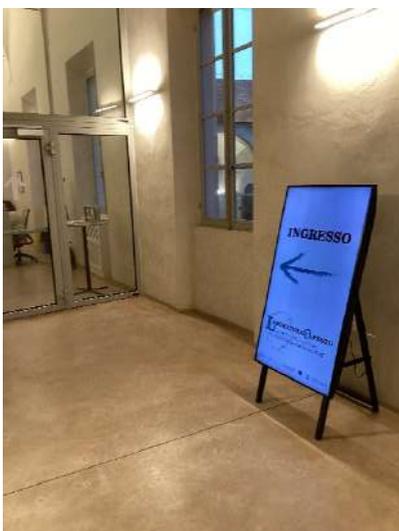
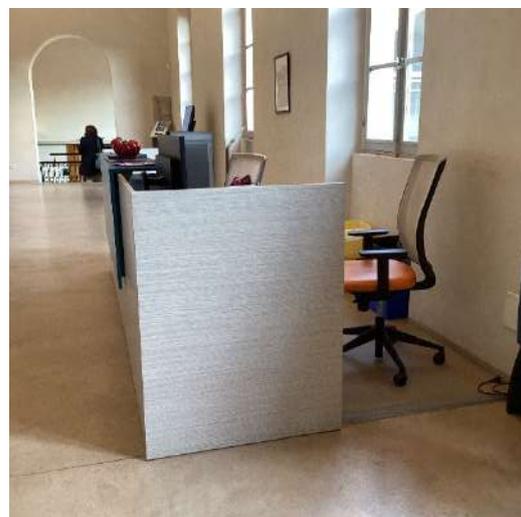
La reception è collocata al primo piano in posizione poco immediata per chi sale con l'ascensore. Anche per chi scale dalla scala principale potrebbe essere utile ed efficace avere una mappa tattilo-visiva per comprendere la distribuzione degli ambienti al piano.

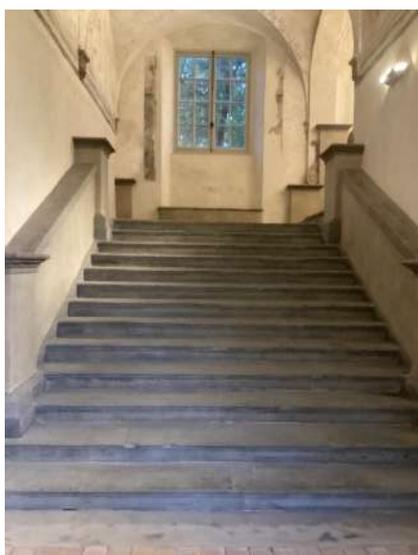
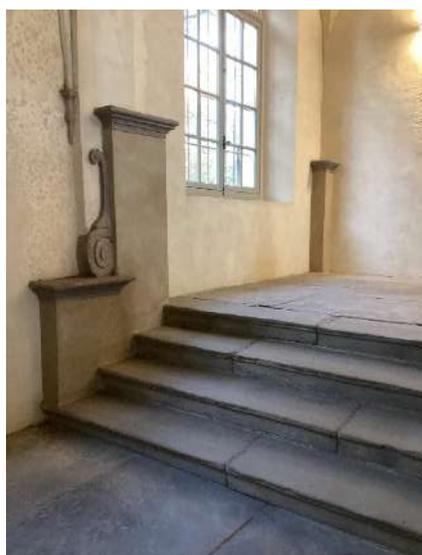
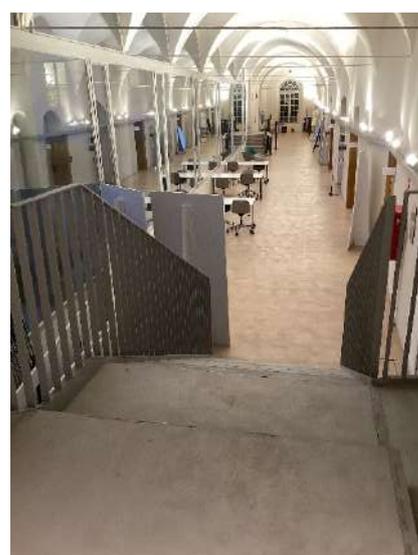
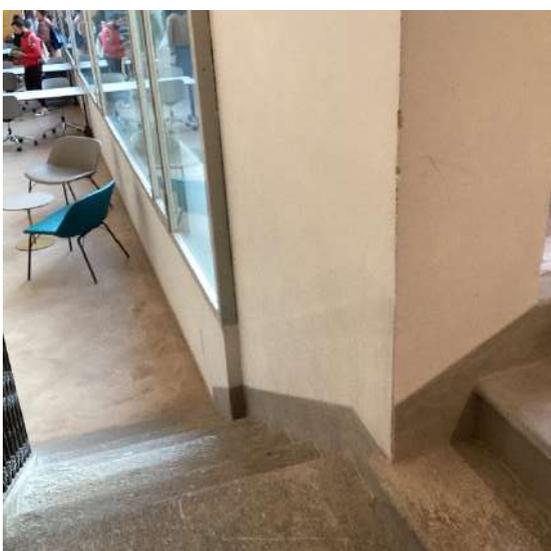
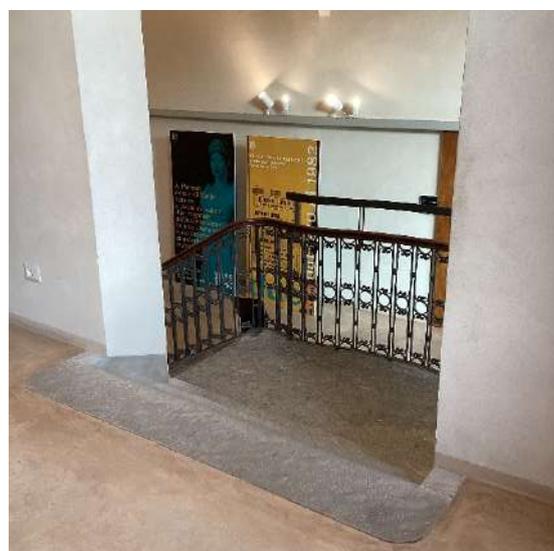
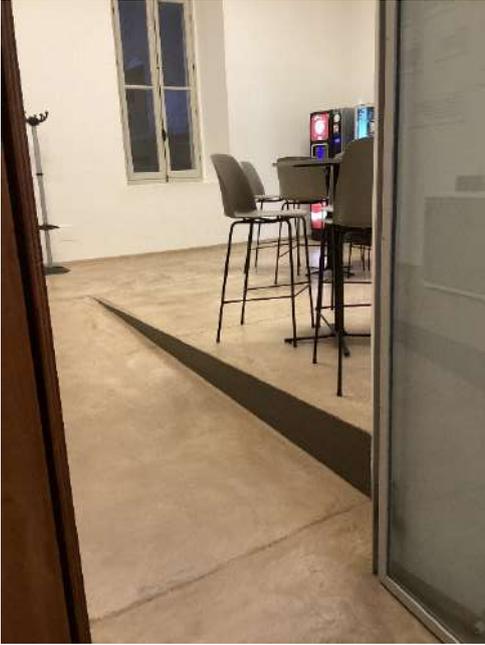
Gli spazi sono fruibili in autonomia, dove sono presenti dei dislivelli sono state posizionate delle rampe posticce che risolvono in modo funzionale anche se per le caratteristiche del luogo era opportuno realizzare un sistema più integrato architettonicamente con l'insieme.

Le scale presenti sono tutte carenti di segnalazione tattile plantare di inizio e fine rampa oltre che di marca gradino.

Le scale, se non per limitazioni dimensionali, dovrebbero essere dotate di corrimano, se superiori a 120 cm di larghezza su entrambi i lati.

E' opportuno segnalare le dimensioni e caratteristiche del corridoio di collegamento dall'ascensore al piano primo perché per le intrinseche configurazioni spaziali e dimensionali lo spazio non è adatto a tutti gli ausili.

Nei frequenti dislivelli legati alle altimetrie dello spazio è necessario fare attenzione alla segnalazione degli stessi e all'implementazione degli opportuni accorgimenti, come ad esempio il posizionamento di un parapetto di protezione lungo la rampa dello spazio ristoro.

Dove possibile si suggerisce di implementare tale accorgimento con elementi removibili per le caratteristiche di tutela del bene.

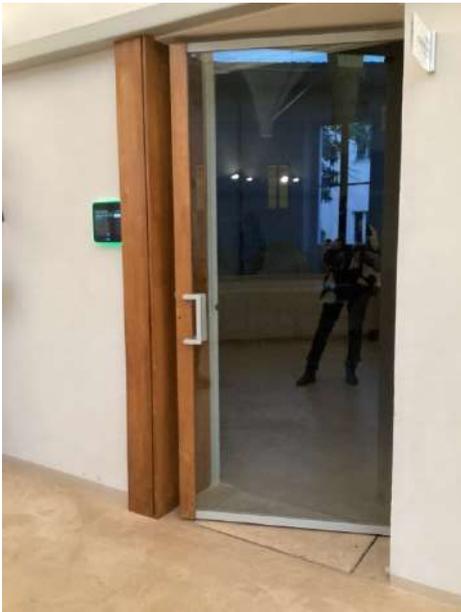
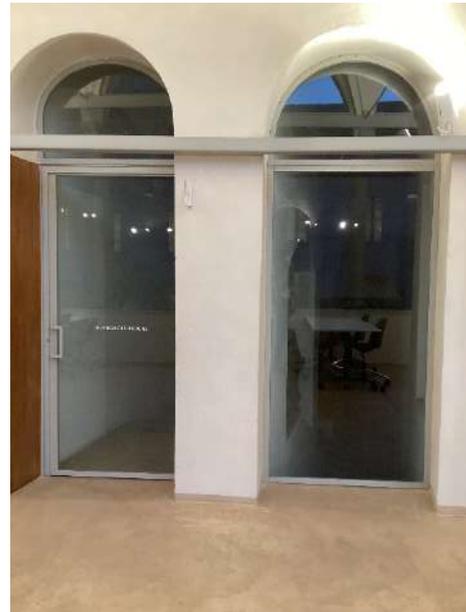
In generale tutti gli spazi sono dotati di qualità ambientale. La criticità che si rileva riguarda sostanzialmente i serramenti. I vari ambienti si affacciano su ampi corridoi comuni attraverso serramenti completamente vetrati. Questo aspetto può essere una criticità importante per cui si suggerisce di integrare le ante con vetrofanie per renderle maggiormente percepibili a tutti.

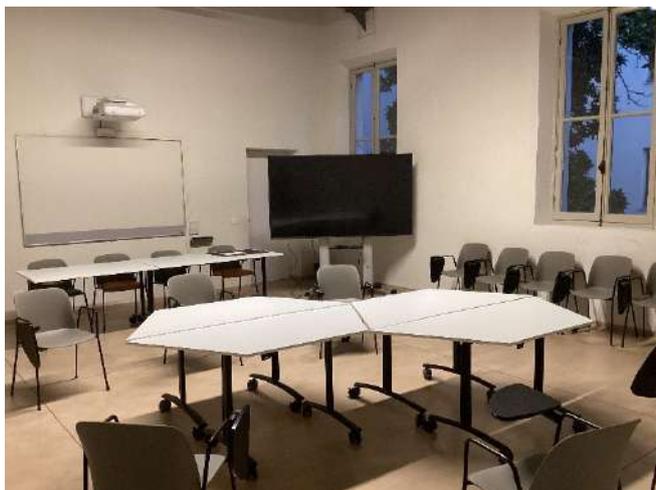
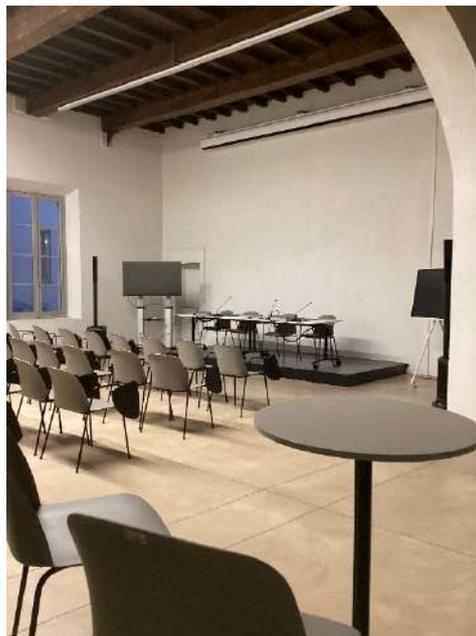
La stessa sala posizionata ad una quota ribassata e intermedia tra il piano terra e il primo è raggiungibile al momento solo attraverso un sistema di scale. Per l'uso potenziale si rende quindi necessario individuare la possibilità di raggiungerla anche da un percorso accessibile a tutti, dotato di ascensore a norma, magari per contiguità di spazi e altimetrie, razionalizzando e riqualificando quello presente e in uso alla biblioteca Guanda e Istituto della Resistenza.

Si suggerisce inoltre di prevedere un impianto ad induzione magnetica per la sala conferenze utilizzata anche con apertura al pubblico.

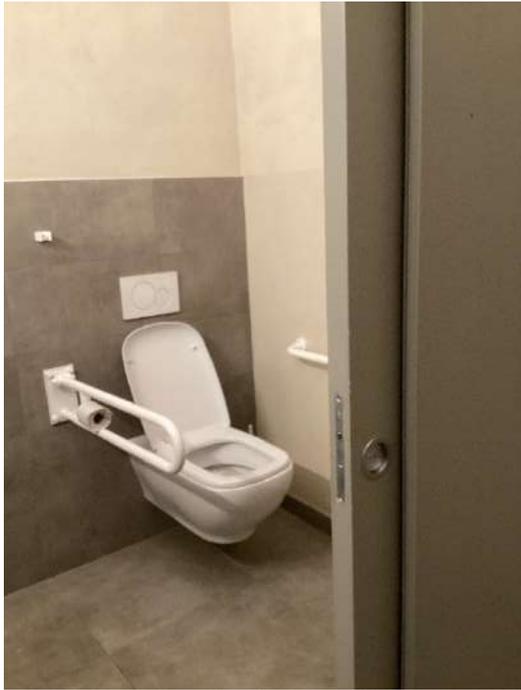
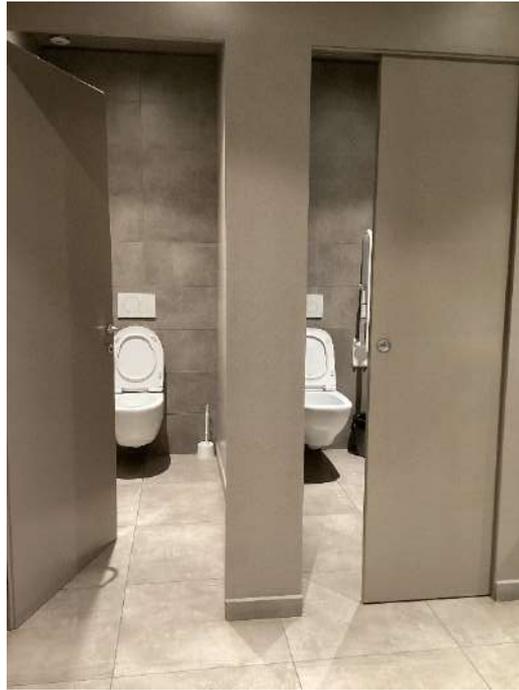
I servizi igienici sono realizzati con cura e attenzione mantenendo per tutti la stessa linea formale ed estetica. Per risultare effettivamente accessibili necessitano però di alcune attenzioni aggiuntive: Il lavabo in antibagno dovrebbe essere dotato di specchio, il miscelatore dei lavandini deve essere a leva corta, le porte ad anta necessitano di un maniglione orizzontale sul lato interno, tutte le porte scorrevoli devono essere dotate di maniglione verticale.

Si rilevano maggiori criticità nei servizi igienici a PT

Occorre migliorare la comunicazione degli stessi.

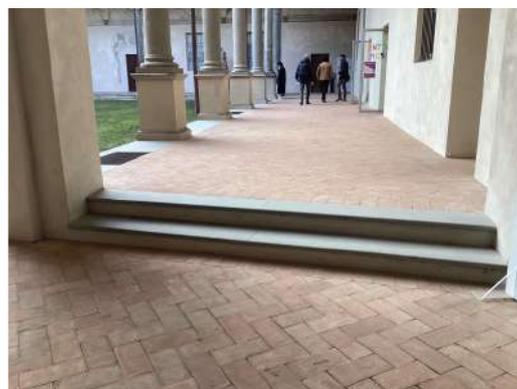
# 002

Banda segnalazione pericolo: assenza

Quando sono presenti almeno due gradini rientra nella definizione di scala per cui sarebbe necessario introdurre l'elemento marca gradino per individuare le pedate.

Applicazione di nastro adesivo plastico colorato o intervento mediante verniciatura atta a segnalare un ostacolo, fornire un'opportuna segnalazione visiva di un dislivello nel pavimento, creare contrasto cromatico tra alzata e pedata sui gradini di una scala. L'angolo, oggetto dell'intervento, avrà le seguenti dimensioni: sulla pedata una profondità di cm. 5 per la larghezza della scala, sull'alzata cm. 5 per tutta la larghezza della scala.

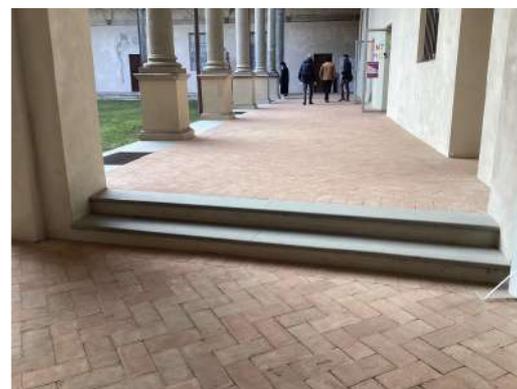
# 003

Corrimano: assenza/inadeguatezza

Per la presenza del dislivello con due gradini è necessario avere un corrimano semplice alle due estremità della scala.

Inserimento di corrimano: nel caso di un uso da parte di persone adulte il corrimano dovrà avere preferibilmente sezione con diametro di mm 40, nel caso di maggior uso da parte di bambini il diametro non dovrà superare i 30 mm. I corrimani utilizzati da parte degli adulti saranno posti ad un'altezza compresa tra 90 e 100 cm, quelli utilizzati da parte dei bambini andranno posti a un'altezza compresa tra cm 60 e cm 75. In caso di utenza mista si consiglia l'utilizzo di doppio corrimano posto alle due altezze. Il corrimano dovrà essere prolungato di cm 30 oltre il primo e l'ultimo gradino. La distanza tra il corrimano e la parete dovrà essere compresa tra i 4 e i 5 cm. Affinché le mensole di fissaggio al muro non costituiscano ostacolo sarà indispensabile posizionarle sulla parte inferiore del corrimano. Il materiale dovrà assicurare una presa sicura (anti-scivolo) ed essere gradevole al tatto. Il corrimano deve essere sempre presente su entrambi i lati della scala.

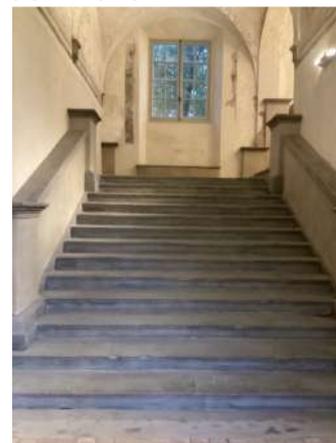
# 004

Corrimano: assenza/inadeguatezza

La scala monumentale è dotata lateralmente di "corrimano" a muro che non presenta le caratteristiche di sicurezza necessarie. Sarebbe opportuno l'inserimento di un corrimano tubolare, su entrambi i lati, che rispondano alle caratteristiche prestazionali del Dm 236/89.

Inserimento di corrimano: nel caso di un uso da parte di persone adulte il corrimano dovrà avere preferibilmente sezione con diametro di mm 40, nel caso di maggior uso da parte di bambini il diametro non dovrà superare i 30 mm. I corrimani utilizzati da parte degli adulti saranno posti ad un'altezza compresa tra 90 e 100 cm, quelli utilizzati da parte dei bambini andranno posti a un'altezza compresa tra cm 60 e cm 75. In caso di utenza mista si consiglia l'utilizzo di doppio corrimano posto alle due altezze. Il corrimano dovrà essere prolungato di cm 30 oltre il primo e l'ultimo gradino. La distanza tra il corrimano e la parete dovrà essere compresa tra i 4 e i 5 cm. Affinché le mensole di fissaggio al muro non costituiscano ostacolo sarà indispensabile posizionarle sulla parte inferiore del corrimano. Il materiale dovrà assicurare una presa sicura (anti-scivolo) ed essere gradevole al tatto. Il corrimano deve essere sempre presente su entrambi i lati della scala.

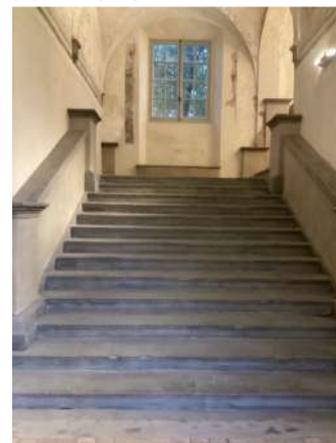
## 005

Banda segnalazione pericolo: assenza

Occorre individuare un sistema di segnalazione della pedata.

Applicazione di nastro adesivo plastico colorato o intervento mediante verniciatura atta a segnalare un ostacolo, fornire un'opportuna segnalazione visiva di un dislivello nel pavimento, creare contrasto cromatico tra alzata e pedata sui gradini di una scala. L'angolo, oggetto dell'intervento, avrà le seguenti dimensioni: sulla pedata una profondità di cm. 5 per la larghezza della scala, sull'alzata cm. 5 per tutta la larghezza della scala.

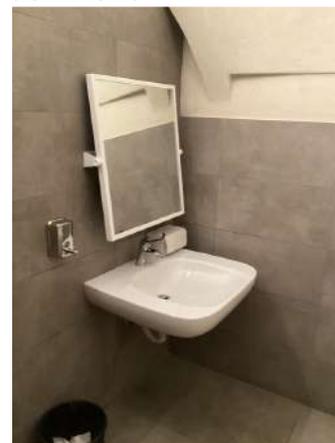
# 006

### Rubinetteria inadeguata

È opportuno sostituire la rubinetteria a leva lunga posizionata nei bagni riservati a persone con disabilità. Accorgimento da portare preferibilmente in tutti i servizi igienici. La quantità è da verificarsi sul posto.

Sostituzione della rubinetteria esistente con modello con comandi a leva facilmente riconoscibili oppure ad erogazione automatica. Si sconsiglia l'utilizzo di leve troppo lunghe ed affusolate che possono risultare pericolose nel momento in cui una persona avvicina il viso al lavabo.

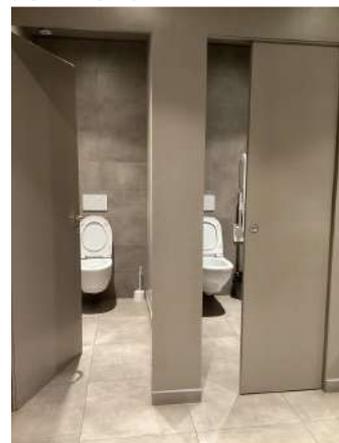
# 007

Assenza di maniglione verticale sulla porta scorrevole.

Inserimento di maniglione verticale posto ad un'altezza compresa tra cm 80 e 120 dal pavimento. L'oggetto faciliterà la chiusura/apertura della porta per chi, con problemi di prensilità, deve azionare la porta scorrevole. Il maniglione deve essere collocato sul lato estremo in modo da consentire la massima apertura dell'anta scorrevole. La luce netta non dovrà essere inferiore a cm 75.

Prevedere in tutte le ante scorrevoli l'inserimento di un maniglione verticale. La quantità è da verificarsi sul posto.

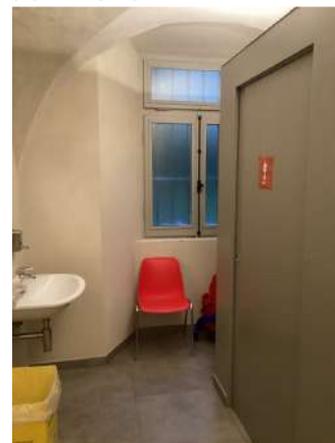
# 008

**Campanello di allarme: assenza del segnale acustico**

**Dotare l'impianto di allarme di un segnalatore acustico** oltre a quello visivo già esistente. Il cicalino d'allarme può essere inserito in adiacenza al sistema visivo o inglobato in esso in modo da consentire l'immediata percezione dell'ambiente da cui proviene la chiamata. Qualora la segnalazione infastidisca determinati luoghi (silenziosi), è necessario far giungere la richiesta presso un centralino presenziato.

Nei servizi igienici su tutti i piani, prevedere dove possibile il segnale di allarme sia acustico che visivo

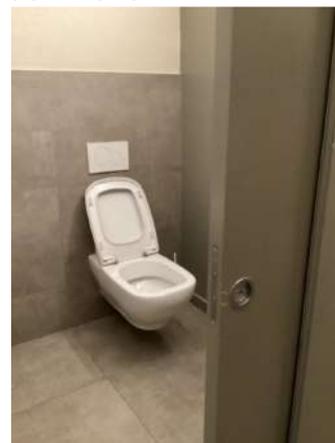
# 009

Maniglioni: assenza

Inserimento di maniglione di sostegno previa eventuale rimozione dell'esistente. Il maniglione sarà posizionato a lato della tazza wc o del bidet, a 40 cm dall'asse della tazza (nel caso non sia presente una parete laterale a tale distanza). Entrambi i maniglioni saranno posizionati ad altezza di cm 80 dal piano di calpestio ed avranno un diametro di 3-4 cm.

Prevedere i maniglioni come da norma

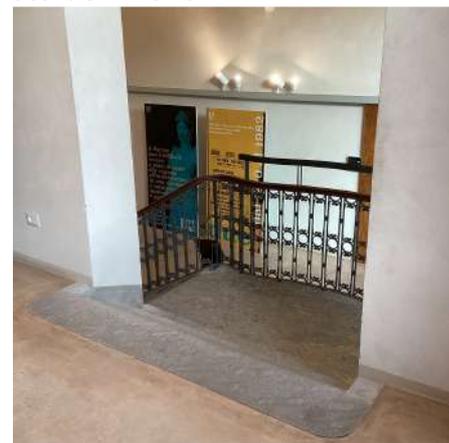
# 010

Corrimano: assenza/inadeguatezza

Inserimento di corrimano: nel caso di un uso da parte di persone adulte il corrimano dovrà avere preferibilmente sezione con diametro di mm 40, nel caso di maggior uso da parte di bambini il diametro non dovrà superare i 30 mm. I corrimani utilizzati da parte degli adulti saranno posti ad un'altezza compresa tra 90 e 100 cm, quelli utilizzati da parte dei bambini andranno posti a un'altezza compresa tra cm 60 e cm 75. In caso di utenza mista si consiglia l'utilizzo di doppio corrimano posto alle due altezze. Il corrimano dovrà essere prolungato di cm 30 oltre il primo e l'ultimo gradino. La distanza tra il corrimano e la parete dovrà essere compresa tra i 4 e i 5 cm. Affinché le mensole di fissaggio al muro non costituiscano ostacolo sarà indispensabile posizionarle sulla parte inferiore del corrimano. Il materiale dovrà assicurare una presa sicura (anti-scivolo) ed essere gradevole al tatto. Il corrimano deve essere sempre presente su entrambi i lati della scala.

Inserire un corrimano semplice su entrambi i lati.

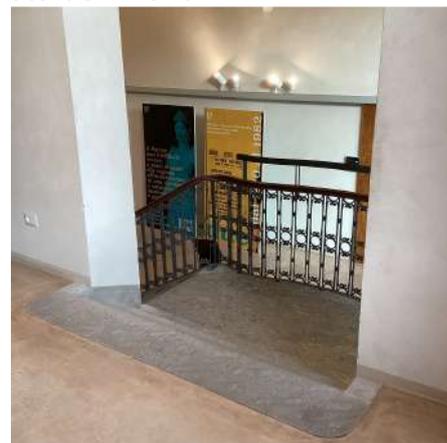
**011**

Banda segnalazione pericolo: assenza

Applicazione di nastro adesivo plastico colorato o intervento mediante verniciatura atta a segnalare un ostacolo, fornire un'opportuna segnalazione visiva di un dislivello nel pavimento, creare contrasto cromatico tra alzata e pedata sui gradini di una scala. L'angolo, oggetto dell'intervento, avrà le seguenti dimensioni: sulla pedata una profondità di cm. 5 per la larghezza della scala, sull'alzata cm. 5 per tutta la larghezza della scala.

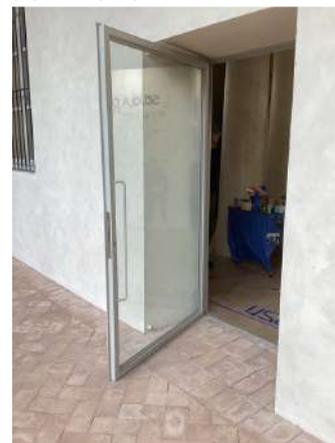
**012**

Segnalazione di pericolo dovuto a trasparenze di porte o pareti: assenza

Applicazione di bollone colorato in materiale plastico adesivo (vetrofania) per l'individuazione di pareti o porte vetrate trasparenti, inserito ad un'altezza compresa tra cm 100 e 180 dal piano di calpestio. La vetrofania si rende utile per la segnalazione in genere di eventuali pericoli posti ortogonalmente al senso di marcia e non percepiti dalle persone con il visus ridotto.

Prevedere vetrofanie su tutte le ante a vetro in modo da rendere percepibile la presenza della porta. Da estendere su su tutte le porte con le stesse caratteristiche.

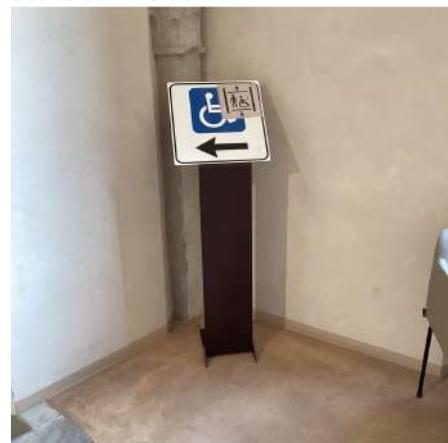
**013**

Segnaletica informativa: posizione inadeguata

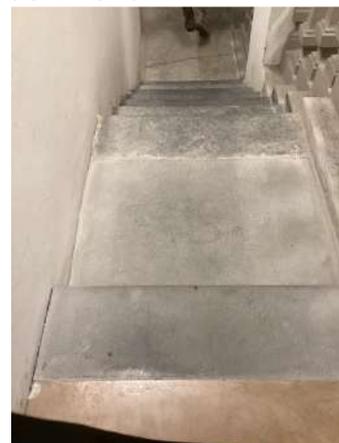
Banda segnalazione pericolo: assenza

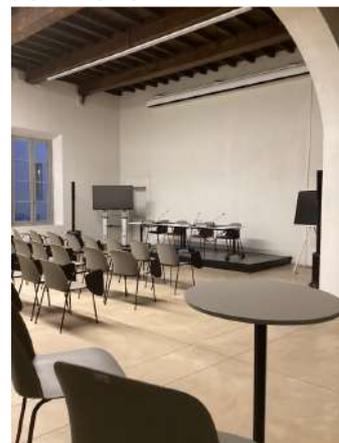
Impianto di comunicazione carente

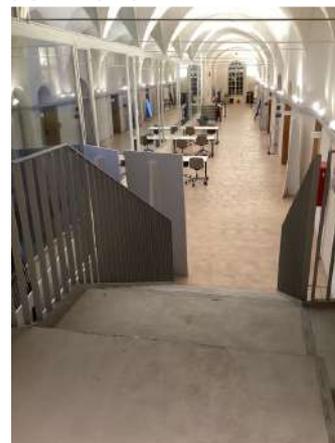
# 017

Banda segnalazione pericolo: assenza

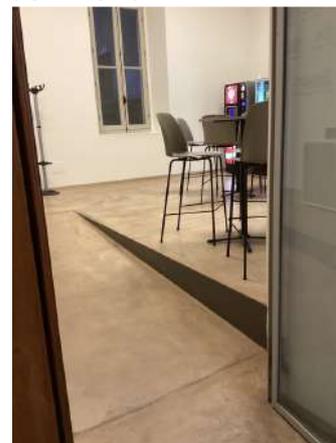
Corrimano: assenza/inadeguatezza

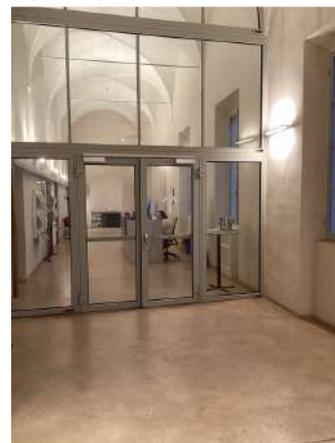
Assenza di segnalazione tattilo-plantare come linea guida all'orientamento delle persone non vedenti all'interno dell'edificio

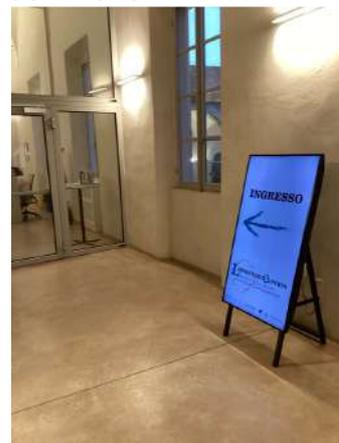
Assenza di segnaletica informativa e di orientamento su supporto 70x50

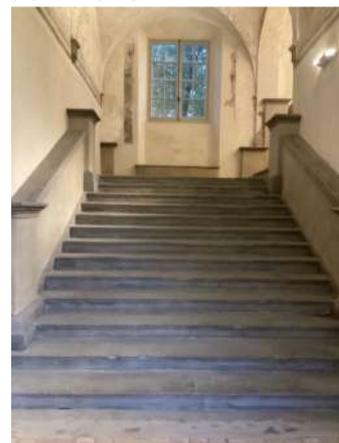
Segnaletica a pavimento: assenza
