Piano di Eliminazione delle Barriere Architettoniche Luoghi della cultura e loro collegamenti

F23 WORKOUT PASUBIO

REPORT

Criticità rilevate Workout Pasubio WOPA

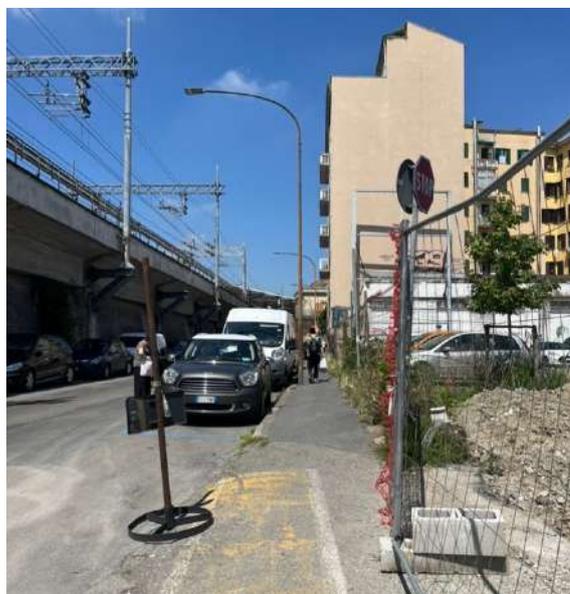
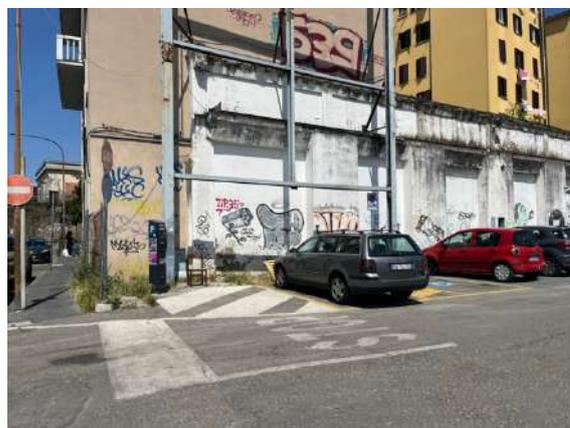
- È necessario prevedere il rifacimento dell'intero **marciapiede** di via Palermo a partire dall'incrocio di via Trento, in modo da adeguarne larghezza, pendenza trasversale, raccordi;
- I **parcheggi** riservati alle auto con contrassegno disabili sono al momento situati nel parcheggio di via Palermo in prossimità di via Trento, sul lato opposto del Pasubio. È necessario prevedere parcheggi nelle adiacenze immediate degli ingressi (via Catania, via Rastelli);

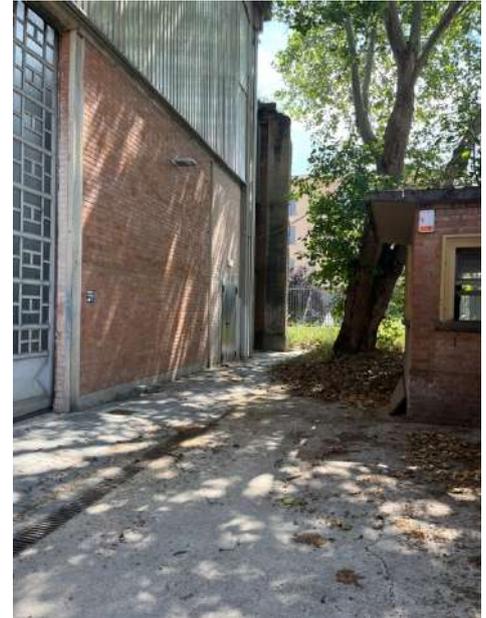
- È necessario prevedere in prossimità degli ingressi e delle uscite di sicurezza del WOPA **percorsi e raccordi accessibili e percepibili** dalle persone con disabilità sensoriali, senza soluzioni di continuità sino ai collegamenti con i marciapiedi circostanti (al momento, ad esempio, non è accessibile l'ingresso da via Palermo – da intendere anche come area successiva alle uscite di sicurezza - per le pendenze e le condizioni della pavimentazione, l'assenza di segnaletica tattile e visiva).

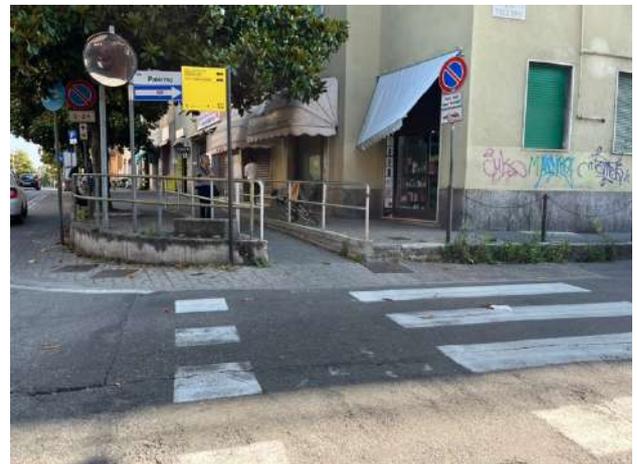
- È presente una **segnaletica di direzione** da via Trento **difficilmente leggibile** per le dimensioni dei testi e l'assenza di indicazioni per persone cieche (tecnologiche, a rilievo, QR incorniciato a rilievo) o con disabilità cognitive (pittogrammi, info in C.A.A.), da integrare o adeguare;

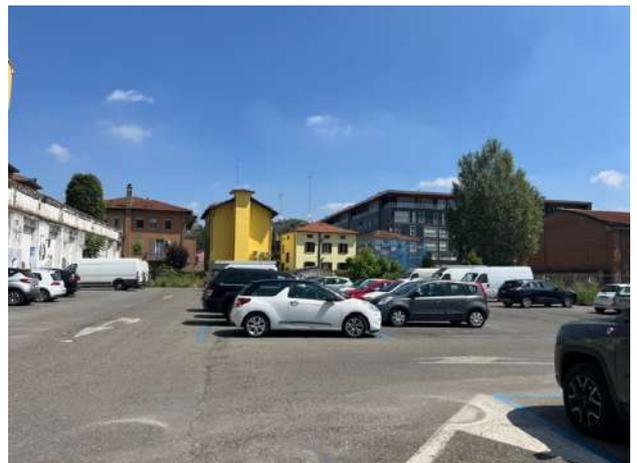
- Il parcheggio di via Palermo è privo di sistemazioni ambientali che possano mitigare l'isola di calore in estate e rendere più gradevole il contesto e percettivamente sicuro (mediante l'inserimento di vegetazione, illuminazione e segnaletica adeguate), ciò rende difficile la fruizione da parte di persone con fragilità di salute e da parte di donne sole;

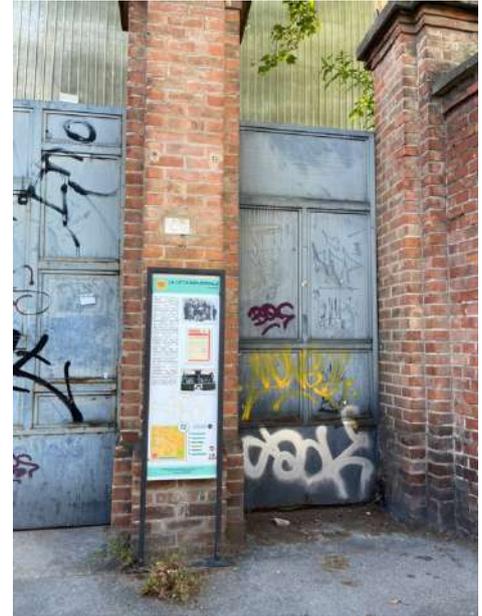
- La cartellonistica ora presente con i riferimenti alla storia del Pasubio potrebbe essere riproposta accessibile, dotata di facilitazioni per persone con disabilità sensoriali e cognitive, curando altresì la collocazione per altezza e individuabilità dei pannelli.

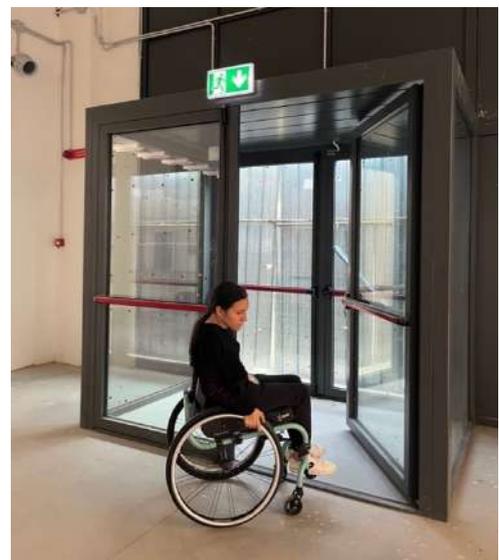
- La bussola di ingresso non è accessibile per i seguenti fattori:
 - Le ante sono ampie e pesanti di difficile manovrabilità,
 - Le due porte in successione sono posizionate troppo vicine e in ogni caso questa tipologia di soluzione costituisce una barriera all'uso in autonomia,
 - È presente un rialzo del telaio a pavimento e costituisce, unitamente alle difficoltà di apertura delle ante, una barriera all'uso in autonomia e un rischio di inciampo,
 - Non è presente una pensilina di protezione dalla pioggia necessaria per facilitare la manovrabilità in autonomia da parte di persone su sedia a ruote o lente o accompagnate,
 - Non sono presenti segnali tattili e visivi che facilitino la fruizione dell'ingresso alle persone con disabilità visive.

Si suggerisce di **prevedere aperture automatiche delle porte** (anche porte scorrevoli automatiche possono essere uscite di sicurezza se adeguatamente predisposte), di **eliminare elementi sporgenti sulle soglie**, di **inserire facilitazioni percettive dell'ingresso, visive e tattili**.

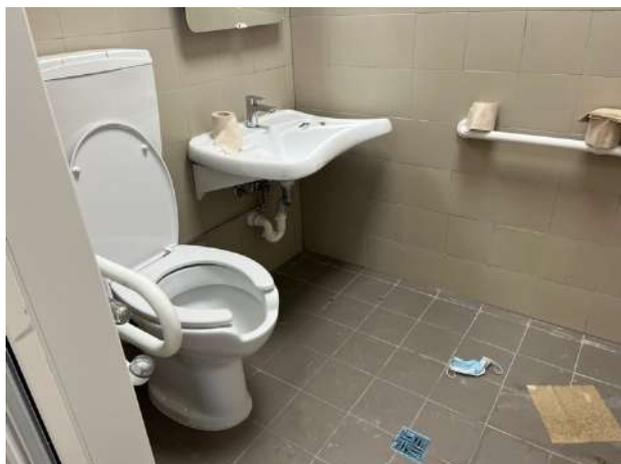
- I servizi igienici accessibili non lo sono di fatto poiché:
 - Non sono presenti spazi di manovra

In questo caso non è presente lo spazio di manovra accanto al water, il sanitario con foro anteriore è pericoloso per alcune tipologie di utenti e si suggerisce un water di fattura normale ma alto cm 45-50 (come i water per anziani ad esempio), manca il maniglione laterale ribaltabile (a lato del muro è sufficiente un maniglione orizzontale fisso), lo specchio è posizionato troppo in alto, non è presente il cordino di allarme da posizionare lungo tutto il perimetro del vano a cm 40 circa da terra.

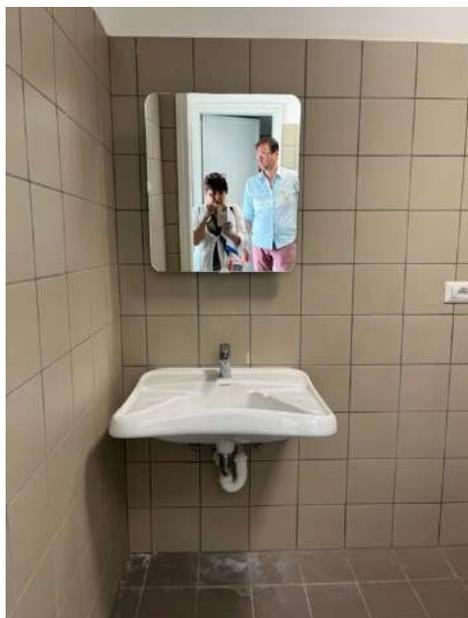
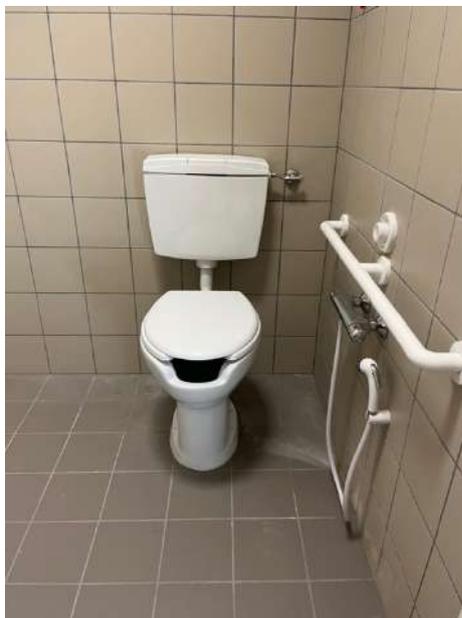
- Non sono presenti gli ausili necessari

Valgono le osservazioni già espresse su assenza del maniglione ribaltabile, posizionamento alto dello specchio, assenza del cordino di allarme.

Gli accessori al momento mancanti dovranno essere posizionati ad altezza opportuna e scelti in modo da essere facili da manovrare da parte di tutti.

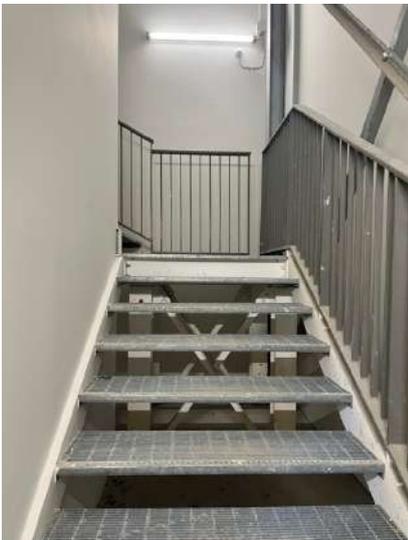
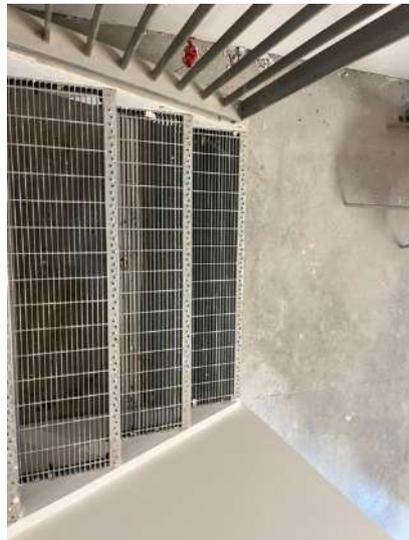
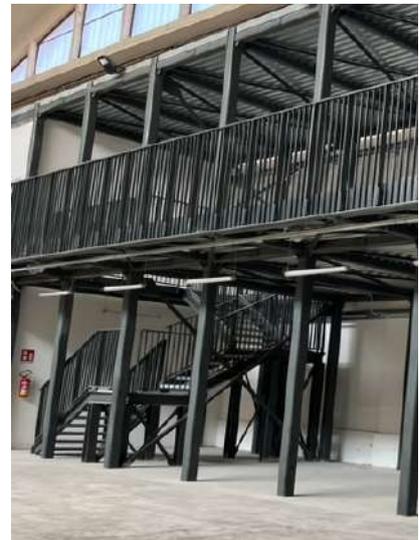
- **Adeguare le scale in modo da facilitare la fruibilità e la sicurezza**
 - Inserire il **corrimano su entrambi i lati**
 - **Tamponare la alzata** per evitare inciampi
 - **Inserire una segnaletica tattile e cromatica a inizio e fine scala**

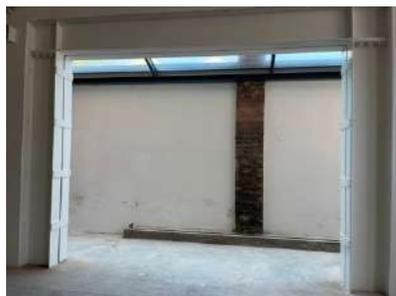
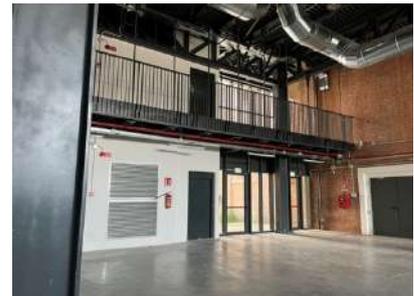
Inserire soluzioni che permettano l'intercettazione di elementi che possono risultare pericolosi alle persone cieche o ipovedenti, come le partiture metalliche a vista delle strutture.

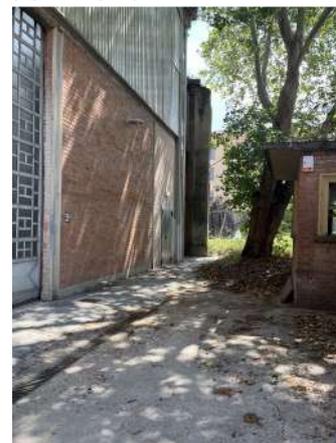
Foto del rilievo

Presenza di sconnessioni, buche isolate, deformazioni della pavimentazione esistente, assenza di porzioni di essa.

Adeguamento della pavimentazione dissestata tramite demolizione e rifacimento della stessa o sostituzione di parte di essa, con finitura tale da rendere il piano di calpestio perfettamente complanare e raccordato adeguatamente alla pavimentazione esistente.

Occorre fare una buona rasatura della finitura superficiale per evitare di creare altre criticità sulla pavimentazione per le persone con difficoltà motorie.

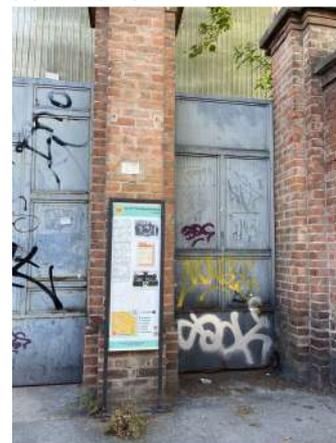
Foto del rilievo

Segnaletica informativa verticale:
da sostituire

Inserimento di segnaletica informativa adatta ad una lettura per le persone ipovedenti e anziane previa rimozione dell'esistente. I cartelli di segnalazione saranno posti preferibilmente tutti alla medesima altezza, compresa tra cm 90 e 170 dal piano di calpestio, e saranno caratterizzati dalla stessa logica di utilizzo.

Tra i caratteri utilizzati (preferibilmente di dimensione non inferiore 14 pt. e in stampatello minuscolo) e lo sfondo dovrà esserci un buon contrasto cromatico ottenuto ponendo testi scuri su fondo chiaro (nero, verde, blu su bianco; nero, rosso su giallo). Mantenendo le caratteristiche sopra descritte, occorrerà fare una sintesi dei dati più importanti.

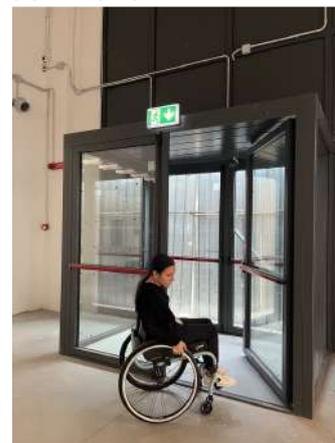
Foto del rilievo

La bussola ha una profondità insufficiente per consentire l'accessibilità in autonomia di persone su sedie a ruote e l'infisso ha un corrente a terra che riduce l'uso in autonomia.

Spazio ridotto e difficoltà di ruotare con una carrozzina.

La distanza fra le porte poste in successione e con lo stesso senso di apertura dovrà essere conseguente all'ingombro di apertura dell'anta aumentato di uno spazio minimo di cm. 150 così da consentire un'agile manovra della persona in carrozzina anche quando, soprattutto in ambienti pubblici, avviene il passaggio di più persone. (v. esempio)

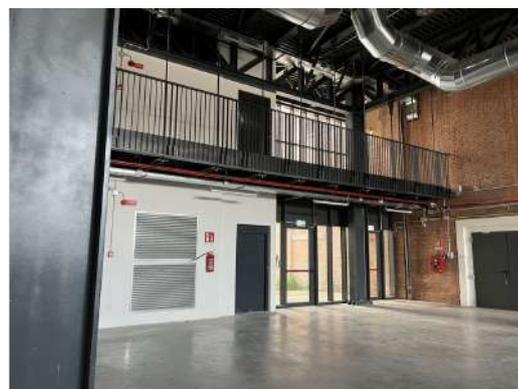
Foto del rilievo

serramento esterno inadeguato

Le porte sono pesanti, a spinta, con lieve dislivello dato dal serramento che impedisce l'impiego in autonomia (sia dall'esterno che dall'interno) da parte di persone su sedia a ruote.

Inserimento di nuovo **serramento esterno** previa rimozione dell'esistente.

L'infisso dovrà avere una luce totale di cm. 150 con l'anta mobile principale di larghezza cm. 90 e seconda anta normalmente fissa di almeno cm. 60. In caso di necessità si dovranno aprire entrambe le ante.

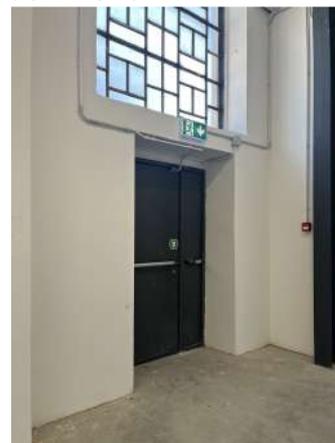
Foto del rilievo

Assenza di contrasti di luminanza tra pavimenti pareti soffitti, tra elementi salienti (blocco ascensori, porte, sanitari, ausili, ecc.) e sfondo

Evidenziare gli elementi salienti mediante differenziazioni cromatiche e di luminanza in modo da facilitare l'orientamento e la comprensione degli elementi dello spazio, favorendo altresì la costruzione di mappe mentali, l'affordance e l'attrattività dei luoghi.

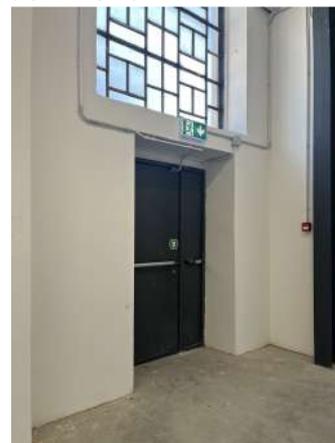
Foto del rilievo

Assenza di segnalazione tattilo-plantare come linea guida all'orientamento delle persone non vedenti all'interno dell'edificio

Inserimento di segnalazione tattile costituita da fascia di larghezza 60 cm trattata a righe parallele con funzione di orientamento o intercettazione di un servizio pubblico.

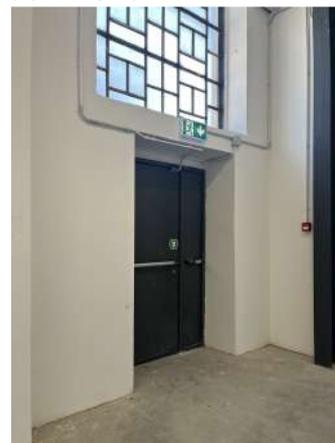
Foto del rilievo

Assenza di segnaletica fotoluminescente per l'evacuazione

Inserire lungo il percorso alcune bande fotoluminescenti. Queste bande sono concepite appositamente per la marcatura orizzontale e la segnalazione di gradini. La superficie antiscivolo riduce il rischio di cadute o scivolate in condizioni normali. In caso di emergenza, sono fotoluminescenti e visibili al buio per la sicurezza degli utenti. I prodotti fotoluminescenti immagazzinano la luce per poi emetterla al buio. Al buio restituiscono una luce intensa ma decrescente. Quando vengono nuovamente esposti a una fonte luminosa (naturale o artificiale) si riattivano.

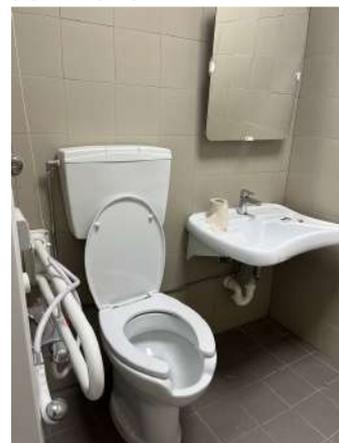
Foto del rilievo

Servizio igienico riservato inadeguato/inesistente

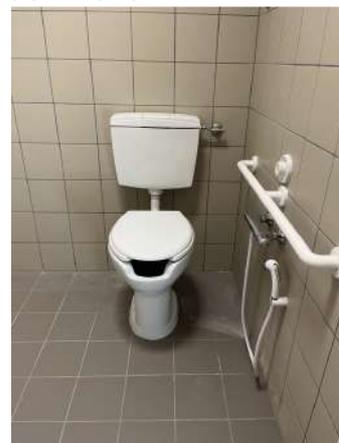
Foto del rilievo

Maniglioni: assenza

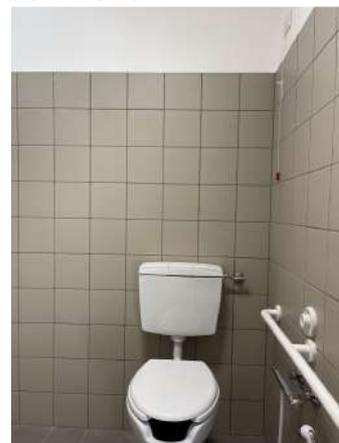
Foto del rilievo

Campanello di allarme a corda:
posizione inadeguata

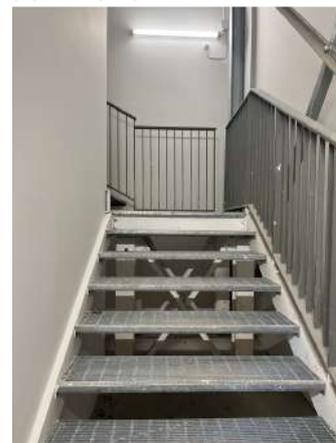
Foto del rilievo

Corrimano: assenza/inadeguatezza

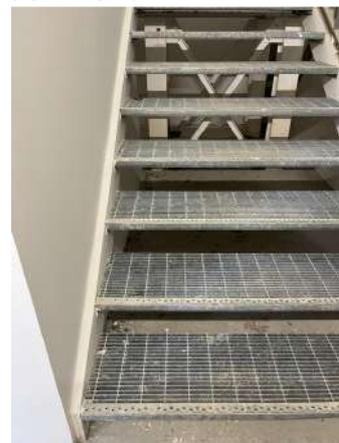
Foto del rilievo

Tipologia di gradino pericolosa

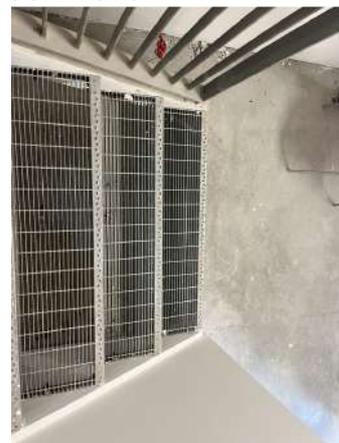
Foto del rilievo

Banda segnalazione pericolo: assenza

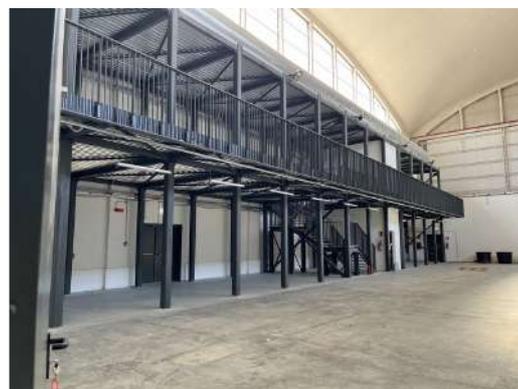
Foto del rilievo

Segnaletica a pavimento: assenza

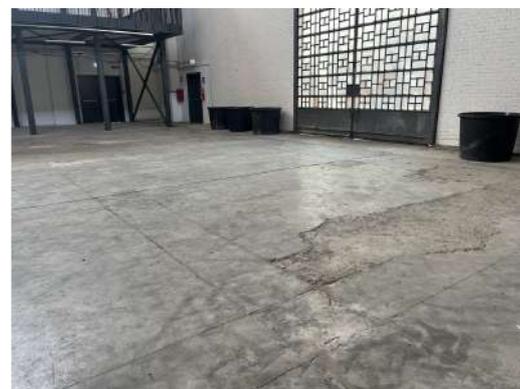
Foto del rilievo

Presenza di sconnessioni, buche isolate, deformazioni della pavimentazione esistente, assenza di porzioni di essa.

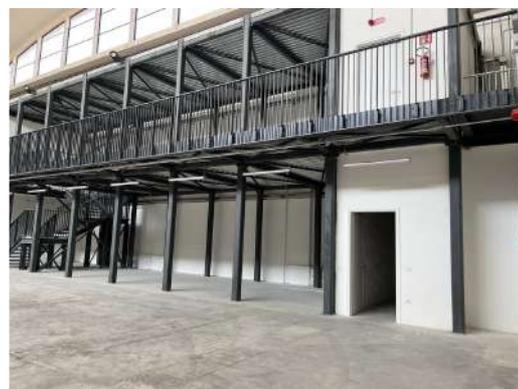
Foto del rilievo

Pavimentazione in **metallo sdrucchiolevole**

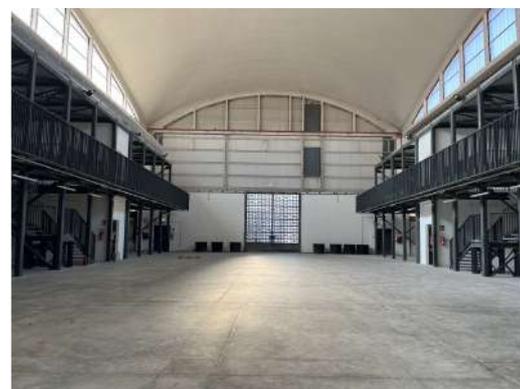
Foto del rilievo

Assenza di contrasti di luminanza tra pavimenti pareti soffitti, tra elementi salienti (blocco ascensori, porte, sanitari, ausili, ecc.) e sfondo

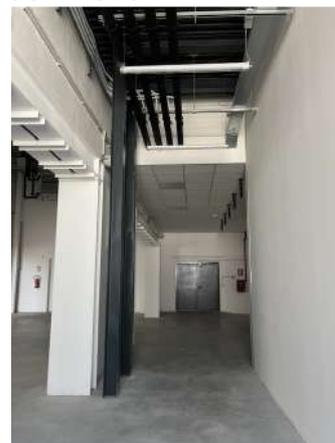
Foto del rilievo

Ostacolo sporgente dal muro: da proteggere

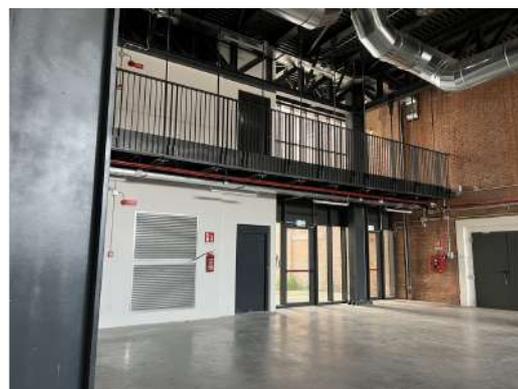
Foto del rilievo

Assenza di segnalazione tattilo-plantare come linea guida all'orientamento delle persone non vedenti all'interno dell'edificio

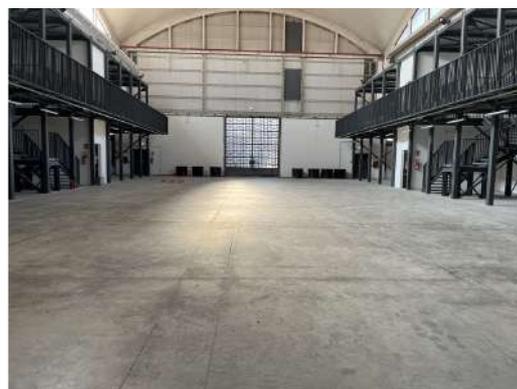
Foto del rilievo

Impianto di comunicazione carente

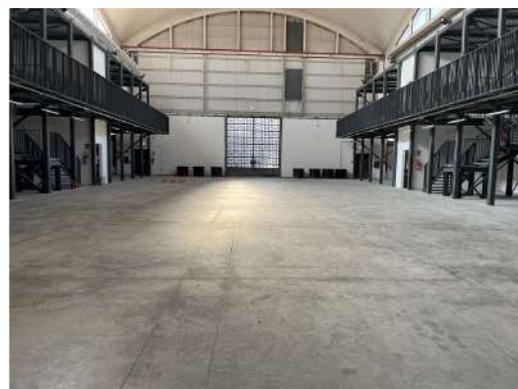
Foto del rilievo

Inquinamento acustico:
inserimento di materiale idoneo

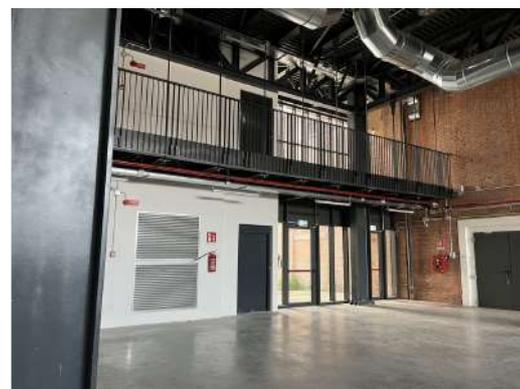
Foto del rilievo

Assenza di orientamento in ambiente chiuso attraverso radiofaro
