## Piano di Eliminazione delle Barriere Architettoniche

## F23 WORKOUT PASUBIO

# REPORT

## Criticità rilevate Workout Pasubio WOPA

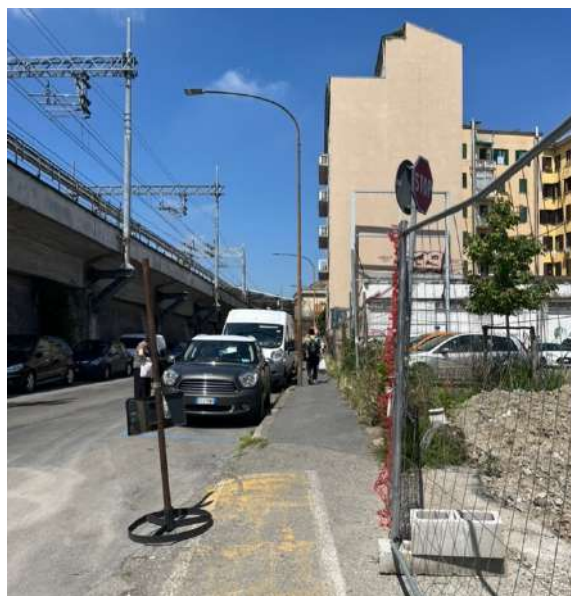
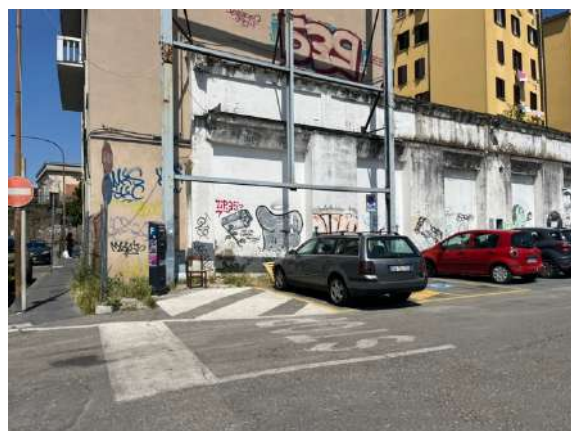
- È necessario prevedere il rifacimento dell'intero **marciapiede** di via Palermo a partire dall'incrocio di via Trento, in modo da adeguarne larghezza, pendenza trasversale, raccordi;
- I **parcheggi** riservati alle auto con contrassegno disabili sono al momento situati nel parcheggio di via Palermo in prossimità di via Trento, sul lato opposto del Pasubio. È necessario prevedere parcheggi nelle adiacenze immediate degli ingressi (via Catania, via Rastelli);

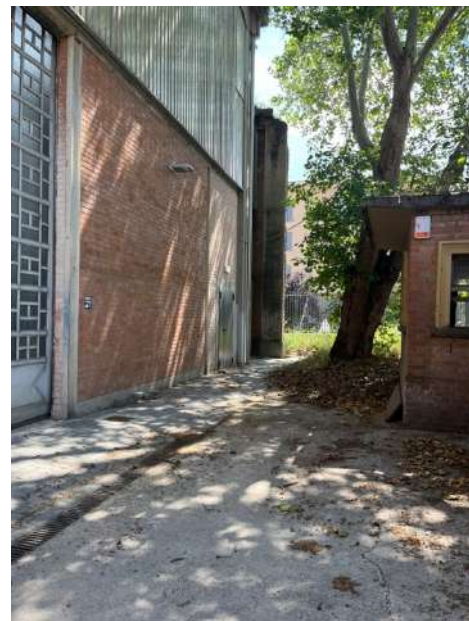
- È necessario prevedere in prossimità degli ingressi e delle uscite di sicurezza del WOPA **percorsi e raccordi accessibili e percepibili** dalle persone con disabilità sensoriali, senza soluzioni di continuità sino ai collegamenti con i marciapiedi circostanti (al momento, ad esempio, non è accessibile l'ingresso da via Palermo – da intendere anche come area successiva alle uscite di sicurezza - per le pendenze e le condizioni della pavimentazione, l'assenza di segnaletica tattile e visiva).

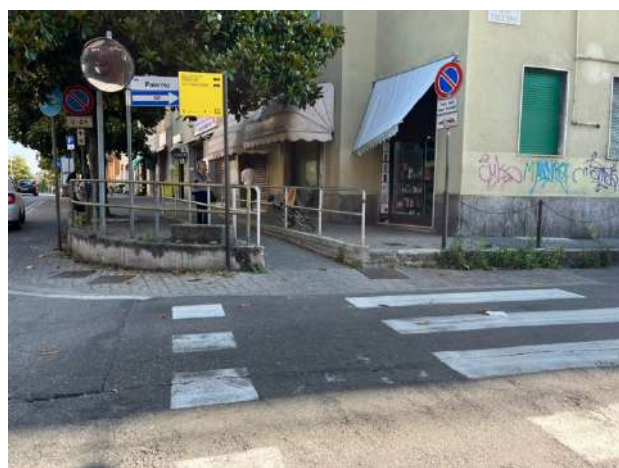
- È presente una **segnaletica di direzione** da via Trento **difficilmente leggibile** per le dimensioni dei testi e l'assenza di indicazioni per persone cieche (tecnologiche, a rilievo, QR incorniciato a rilievo) o con disabilità cognitive (pittogrammi, info in C.A.A.), da integrare o adeguare;

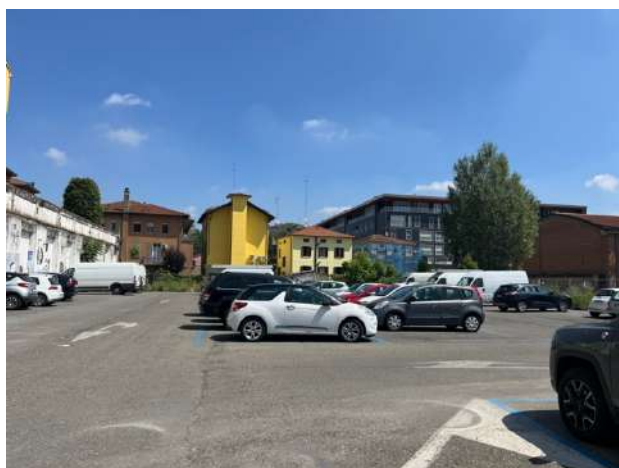
- Il parcheggio di via Palermo è privo di sistemazioni ambientali che possano mitigare l'isola di calore in estate e rendere più gradevole il contesto e percettivamente sicuro (mediante l'inserimento di vegetazione, illuminazione e segnaletica adeguate), ciò rende difficile la fruizione da parte di persone con fragilità di salute e da parte di donne sole;

- Sono da prevedere soluzioni ambientali (landmark, caratterizzazione delle pavimentazioni e degli ingressi mediante marcature cromatiche, pensiline, illuminazione specifica) e una segnaletica orientativa del WOPA che faciliti l'individuazione degli accessi;

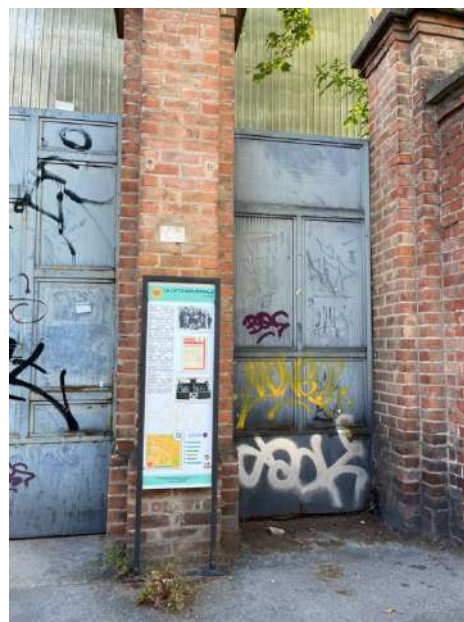
- La cartellonistica ora presente con i riferimenti alla storia del Pasubio potrebbe essere riproposta accessibile, dotata di facilitazioni per persone con disabilità sensoriali e cognitive, curando altresì la collocazione per altezza e individuabilità dei pannelli.

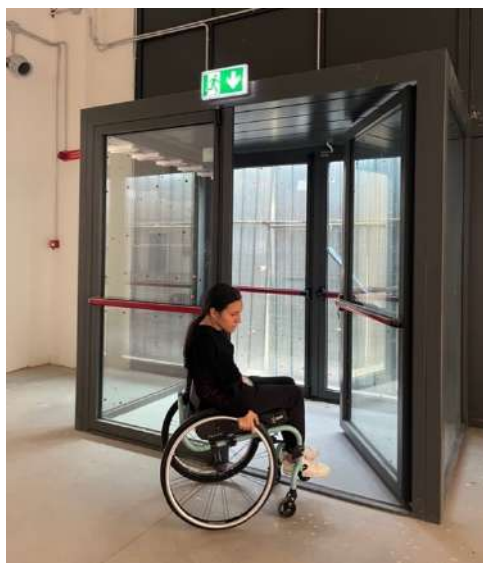
- La bussola di ingresso non è accessibile per i seguenti fattori:
  - Le ante sono ampie e pesanti di difficile manovrabilità,
  - Le due porte in successione sono posizionate troppo vicine e in ogni caso questa tipologia di soluzione costituisce una barriera all'uso in autonomia,
  - È presente un rialzo del telaio a pavimento e costituisce, unitamente alle difficoltà di apertura delle ante, una barriera all'uso in autonomia e un rischio di inciampo,
  - Non è presente una pensilina di protezione dalla pioggia necessaria per facilitare la manovrabilità in autonomia da parte di persone su sedia a ruote o lente o accompagnate,
  - Non sono presenti segnali tattili e visivi che facilitino la fruizione dell'ingresso alle persone con disabilità visive.

Si suggerisce di **prevedere aperture automatiche delle porte** (anche porte scorrevoli automatiche possono essere uscite di sicurezza se adeguatamente predisposte), di **eliminare elementi sporgenti sulle soglie**, di **inserire facilitazioni percettive dell'ingresso, visive e tattili**.

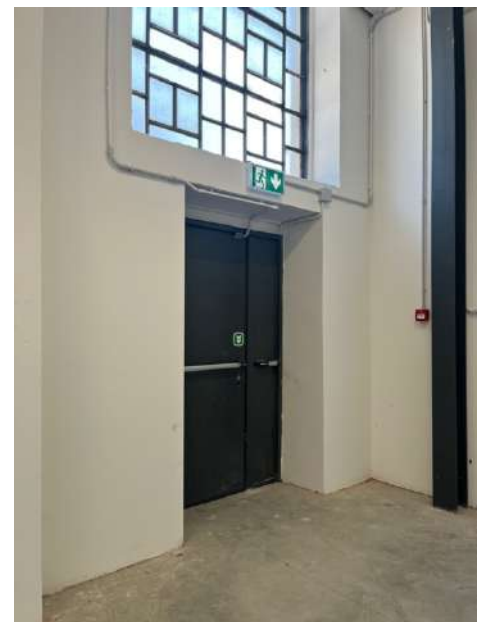
- **Segnalare a livello percettivo le uscite di sicurezza e le vie di fuga** (differenziazione cromatica dei pavimenti, luci di orientamento non abbaglianti lungo i percorsi, marcature cromatiche delle partiture murarie, segnaletica tattile integrata alla segnaletica naturale).

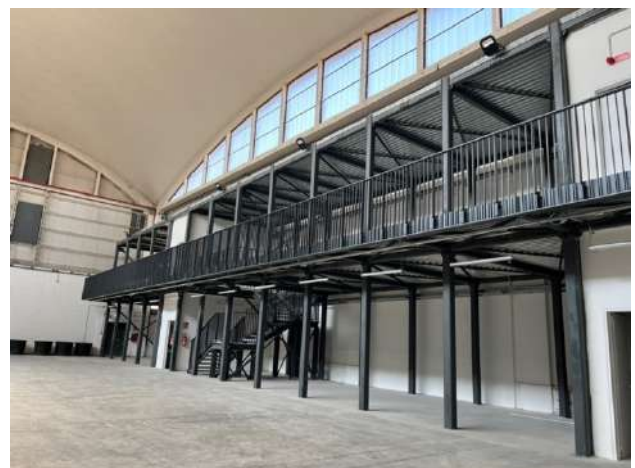
- **Prevedere servizi igienici accessibili in ogni parte del complesso:**
  - o Nello spazio che sarà adibito a concerti e conferenze **non è presente un servizio igienico accessibile**, aggiungere un modulo accessibile in aderenza ai servizi igienici previsti (ad esempio per le donne)

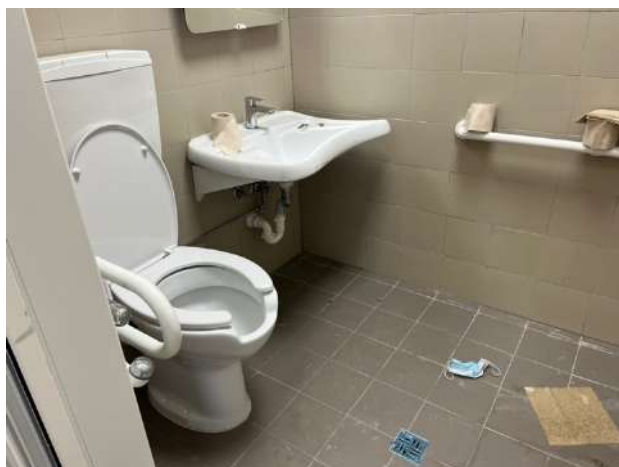
- I servizi igienici accessibili non lo sono di fatto poiché:
  - Non sono presenti spazi di manovra

In questo caso non è presente lo spazio di manovra accanto al water, il sanitario con foro anteriore è pericoloso per alcune tipologie di utenti e si suggerisce un water di fattura normale ma alto cm 45-50 (come i water per anziani ad esempio), manca il maniglione laterale ribaltabile (a lato del muro è sufficiente un maniglione orizzontale fisso), lo specchio è posizionato troppo in alto, non è presente il cordino di allarme da posizionare lungo tutto il perimetro del vano a cm 40 circa da terra.

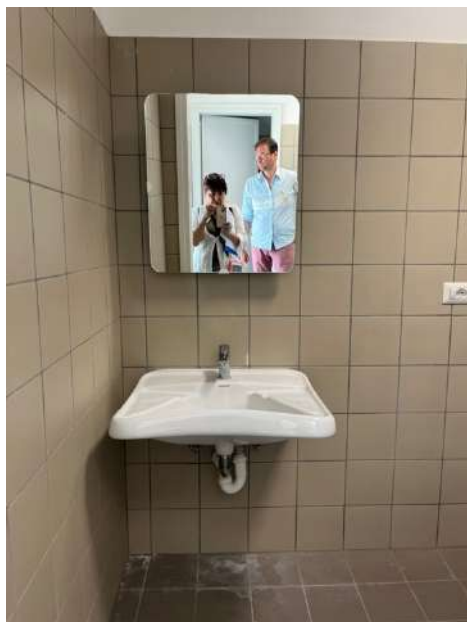
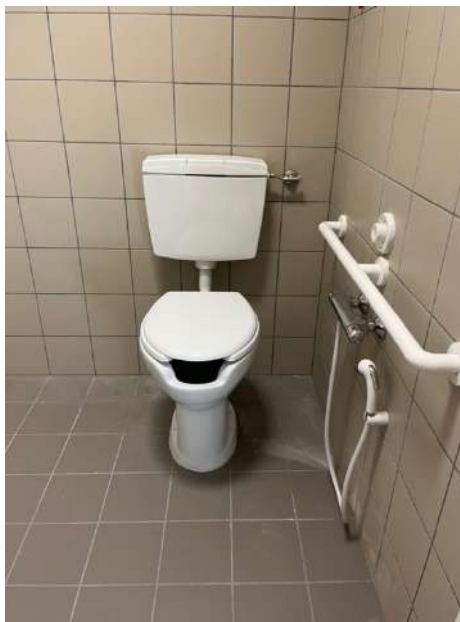
- Non sono presenti gli ausili necessari

Valgono le osservazioni già espresse su assenza del maniglione ribaltabile, posizionamento alto dello specchio, assenza del cordino di allarme.

In generale insufficiente la differenza di luminanza tra pavimento e pareti, caratterizzare diversamente questi elementi facilita la percettibilità dell'insieme.

I sanitari scelti sono troppo connotati in senso sanitario e non sono necessari ai fini dell'accessibilità. In commercio vi sono molti altri modelli accessibili e più rispondenti a requisiti di accoglienza e di inclusività.

I lavamani che sono inseriti in antibagno di fronte alla porta dei servizi igienici accessibili riducono lo spazio di manovra (percorso a L tra due porte scorrevoli perpendicolari tra loro).

Gli accessori al momento mancanti dovranno essere posizionati ad altezza opportuna e scelti in modo da essere facili da manovrare da parte di tutti.

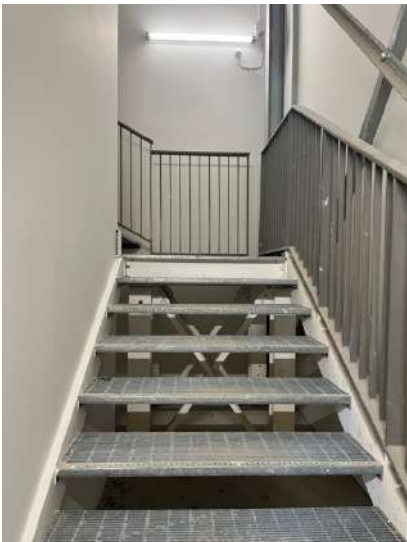
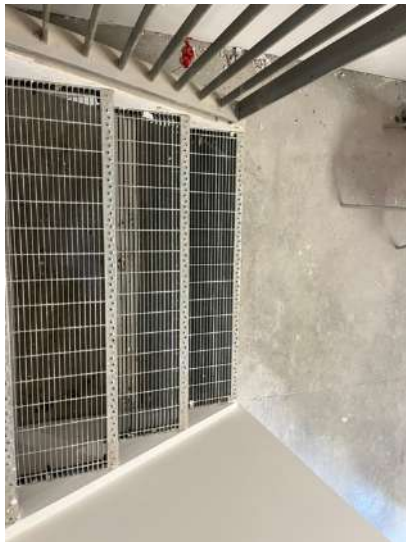
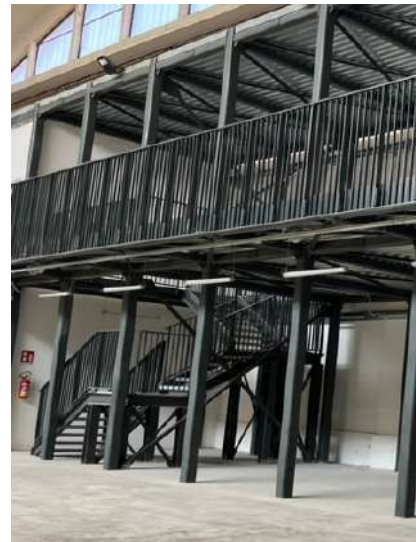
- **Adegua le scale in modo da facilitare la fruibilità e la sicurezza**
  - Inserire il **corrimano su entrambi i lati**
  - **Tamponare la alzata** per evitare inciampi
  - **Inserire una segnaletica tattile e cromatica a inizio e fine scala**

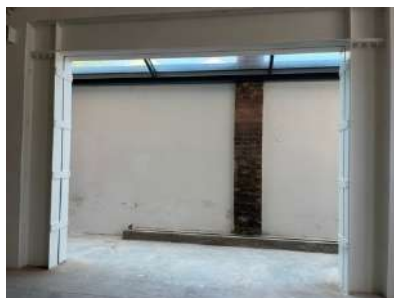
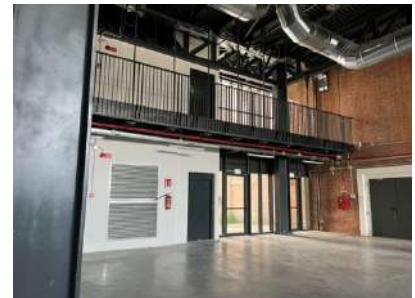
Inserire soluzioni che permettano l'intercettazione di elementi che possono risultare pericolosi alle persone cieche o ipovedenti, come le partiture metalliche a vista delle strutture.

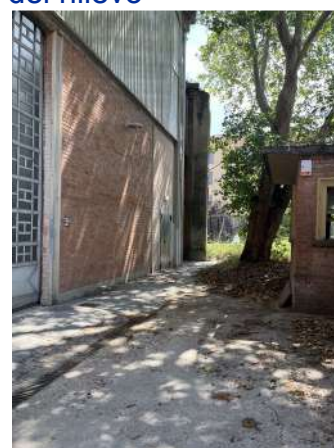
Presenza di sconnessioni, buche isolate, deformazioni della pavimentazione esistente, assenza di porzioni di essa.

Adeguamento della pavimentazione dissestata tramite demolizione e rifacimento della stessa o sostituzione di parte di essa, con finitura tale da rendere il piano di calpestio perfettamente complanare e raccordato adeguatamente alla pavimentazione esistente.

Occorre fare una buona rasatura della finitura superficiale per evitare di creare altre criticità sulla pavimentazione per le persone con difficoltà motorie.

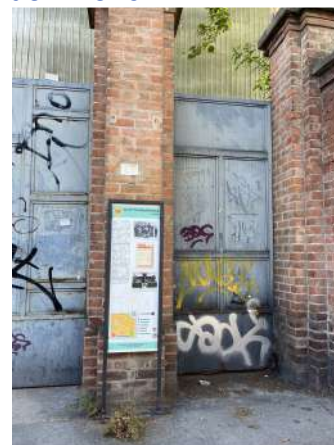
Segnaletica informativa verticale:  
**da sostituire**

**Inserimento** di segnaletica informativa adatta ad una lettura per le persone ipovedenti e anziane previa rimozione dell'esistente. I cartelli di segnalazione saranno posti preferibilmente tutti alla medesima altezza, compresa tra cm 90 e 170 dal piano di calpestio, e saranno caratterizzati dalla stessa logica di utilizzo.

Predisporre un sistema integrativo di comunicazione delle informazioni circa la storia del Pasubio, con particolare attenzione alle persone non vedenti e ipovedenti o con disabilità intellettive che non possono leggere l'attuale segnaletica (ridefinizione grafica, traduzioni audio, schede CAA).

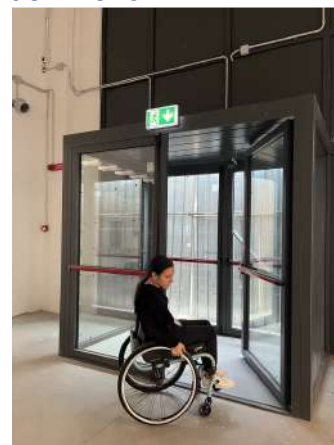
La bussola ha una profondità insufficiente per consentire l'accessibilità in autonomia di persone su sedie a ruote e l'infisso ha un corrente a terra che riduce l'uso in autonomia.

Spazio ridotto e difficoltà di ruotare con una carrozzina.

La distanza fra le porte poste in successione e con lo stesso senso di apertura dovrà essere conseguente all'ingombro di apertura dell'anta aumentato di uno spazio minimo di cm. 150 così da consentire un'agile manovra della persona in carrozzina anche quando, soprattutto in ambienti pubblici, avviene il passaggio di più persone. (v. esempio)

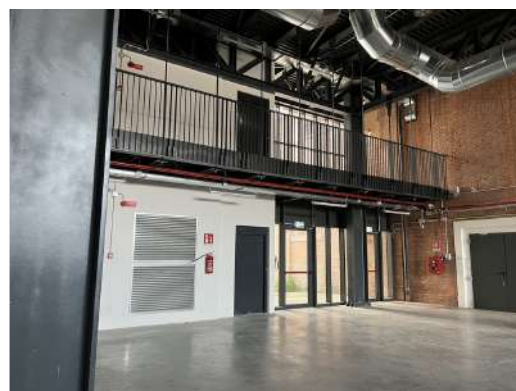
serramento esterno inadeguato

Le porte sono pesanti, a spinta, con lieve dislivello dato dal serramento che impedisce l'impiego in autonomia (sia dall'esterno che dall'interno) da parte di persone su sedia a ruote.

Inserimento di nuovo **serramento esterno** previa rimozione dell'esistente.

L'infisso dovrà avere una luce totale di cm. 150 con l'anta mobile principale di larghezza cm. 90 e seconda anta normalmente fissa di almeno cm. 60. In caso di necessità si dovranno aprire entrambe le ante.

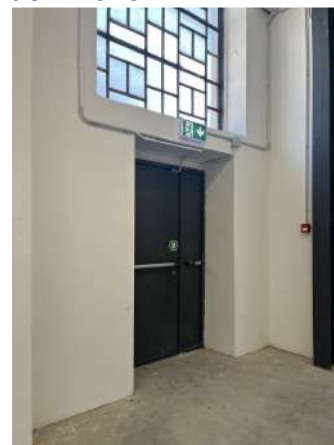
Assenza di contrasti di luminanza tra pavimenti pareti soffitti, tra elementi salienti (blocco ascensori, porte, sanitari, ausili, ecc.) e sfondo

Evidenziare gli elementi salienti mediante differenziazioni cromatiche e di luminanza in modo da facilitare l'orientamento e la comprensione degli elementi dello spazio, favorendo altresì la costruzione di mappe mentali, l'affordance e l'attrattività dei luoghi.

Evidenziare le uscite di sicurezza con marcature cromatiche.

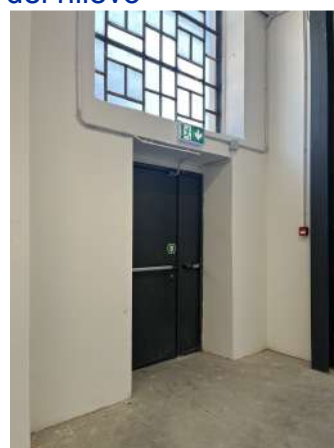
Assenza di segnalazione tattilo-plantare come linea guida all'orientamento delle persone non vedenti all'interno dell'edificio

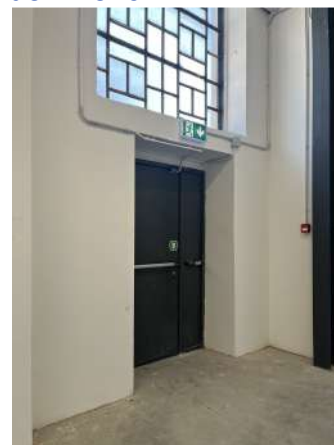
Assenza di segnaletica fotoluminescente per l'evacuazione

Evidenziare le uscite di sicurezza e facilitare la comprensione delle vie di fuga.

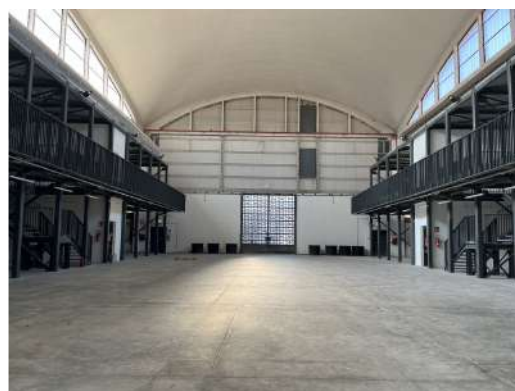
bagno accessibile: assenza

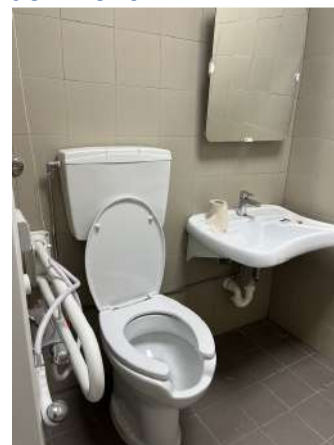
Servizio igienico riservato  
inadeguato/inesistente

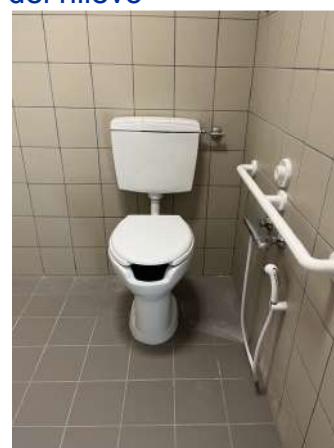
Maniglioni: assenza

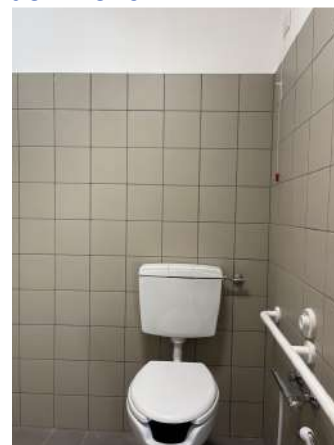
Campanello di allarme a corda:  
posizione inadeguata

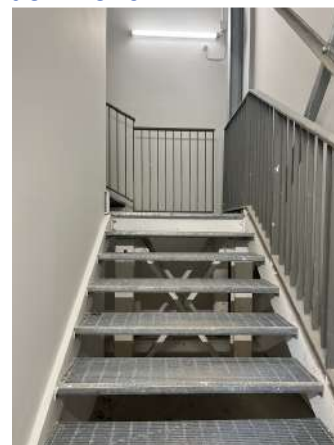
Corrimano: assenza/inadeguatezza

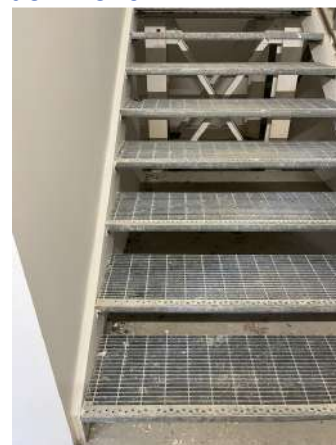
Tipologia di gradino pericolosa

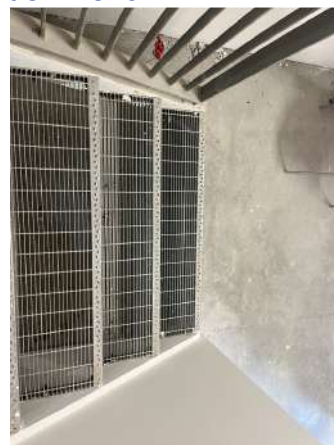
Banda segnalazione pericolo:  
assenza

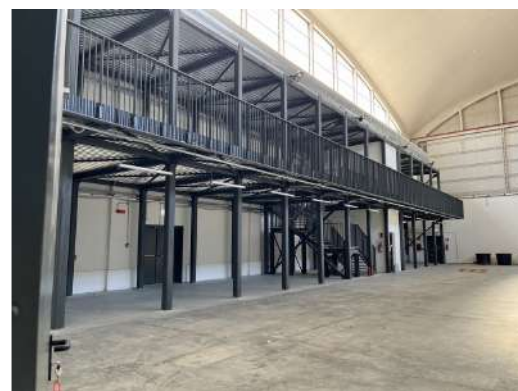
Segnaletica a pavimento: assenza

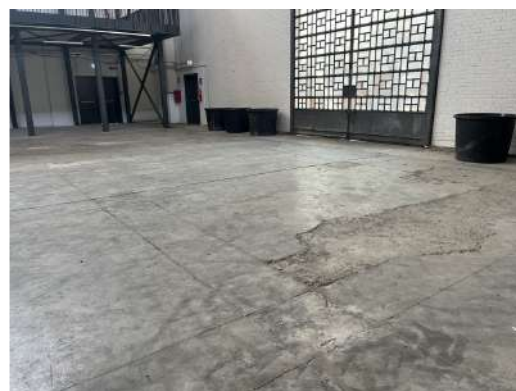
Presenza di sconnessioni, buche isolate, deformazioni della pavimentazione esistente, assenza di porzioni di essa.

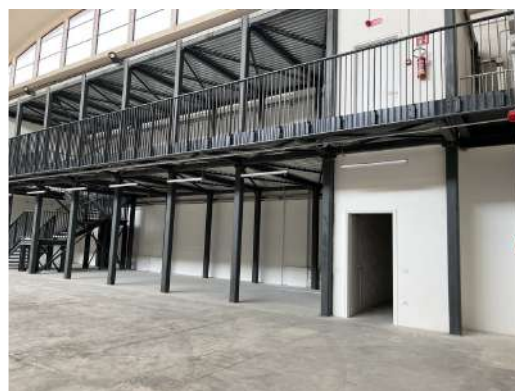
Pavimentazione in **metallo**  
**sdruciolevole**

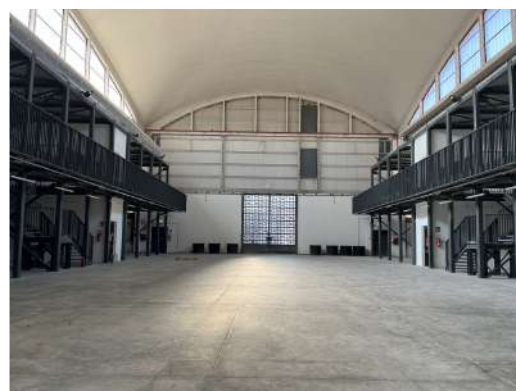
Assenza di contrasti di luminanza tra pavimenti pareti soffitti, tra elementi salienti (blocco ascensori, porte, sanitari, ausili, ecc.) e sfondo

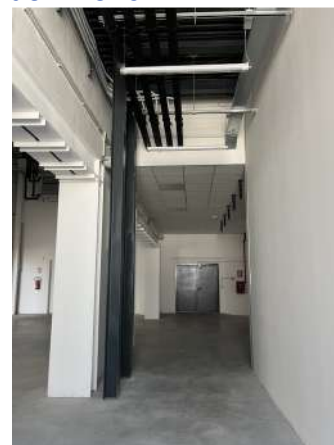
Ostacolo sporgente dal muro: da proteggere

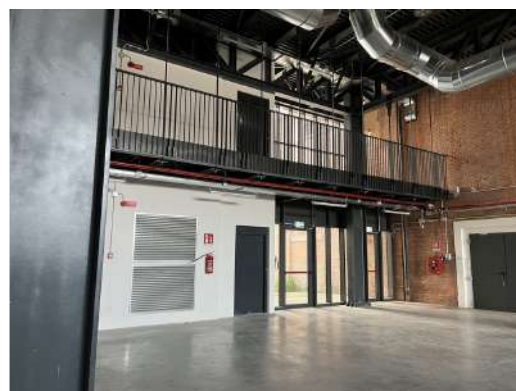
Assenza di segnalazione tattilo-plantare come linea guida all'orientamento delle persone non vedenti all'interno dell'edificio

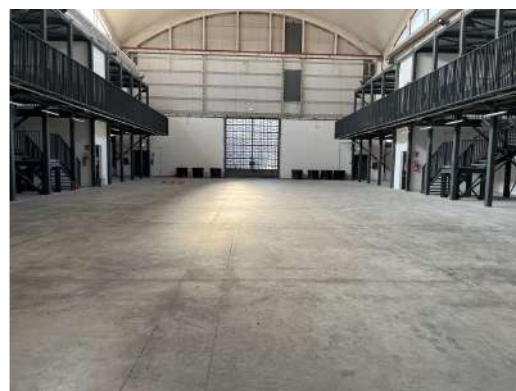
Impianto di comunicazione carente

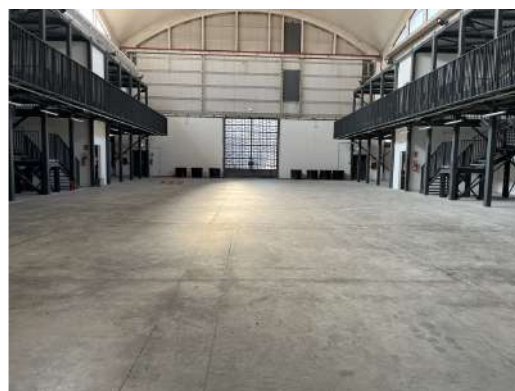
Inquinamento acustico:  
**inserimento di materiale idoneo**

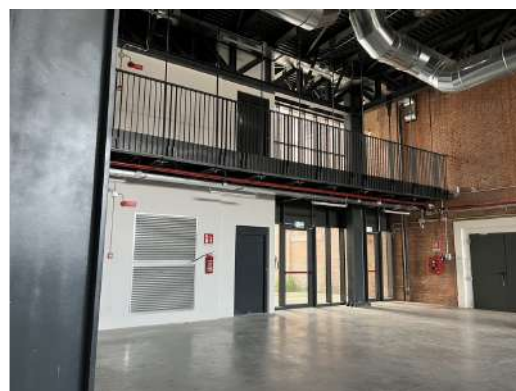
Assenza di orientamento in ambiente chiuso attraverso radiofaro
