# PEBA

## Piano di Eliminazione delle Barriere Architettoniche

## F14 LABORATORIO APERTO

## Criticità rilevate negli spazi di Laboratorio Aperto

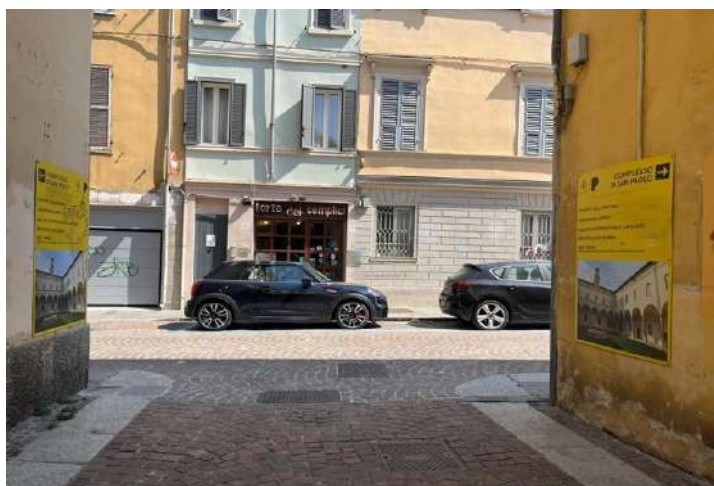
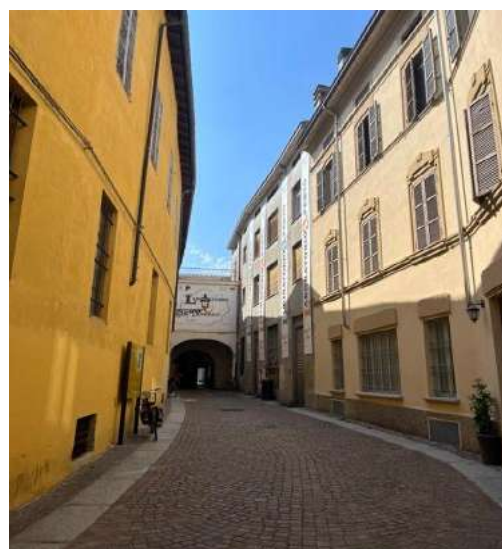
Lungo Vicolo delle Asse nel caso che si trovino biciclette posteggiate (durante il sopralluogo non ce n'erano) sarebbe bene organizzare in uno spazio definito solo da un lato, in modo da permettere alle persone ipovedenti o cieche o con disturbi percettivi di camminare lungo una linea guida definita dalla base del muro (a destra).

La presenza del Laboratorio è segnalata solo in prossimità di esso su vicolo delle Asse.

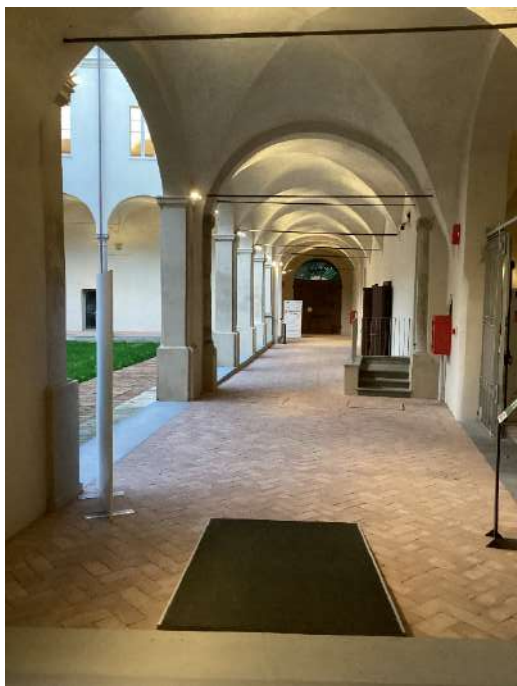
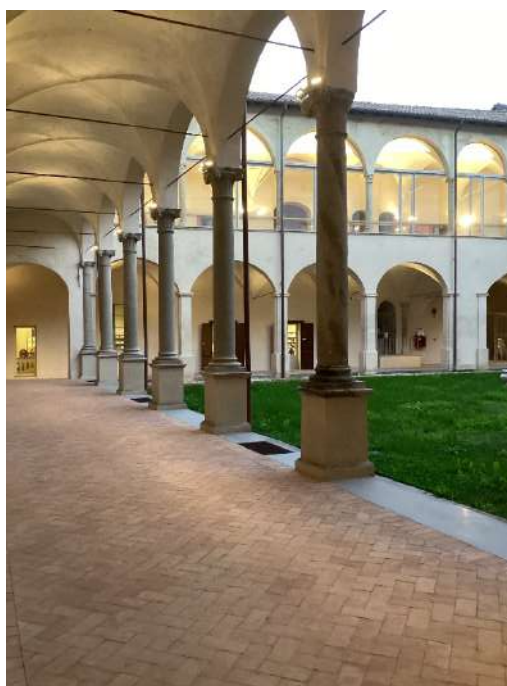
L'accesso al chiostro è facile e immediato per tutti, una volta all'interno del Chiostro risulta invece poco chiara la direzione per raggiungere gli spazi del laboratorio al primo piano. Non è evidente neanche la posizione dell'ascensore, quindi sarebbe importante posizionare una mappa tattilo-visiva utile per tutti per orientarsi con più facilità.

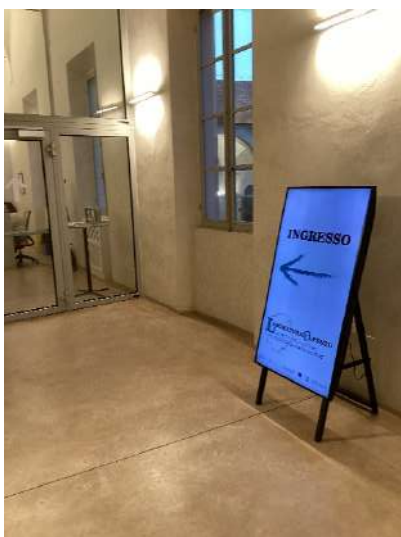
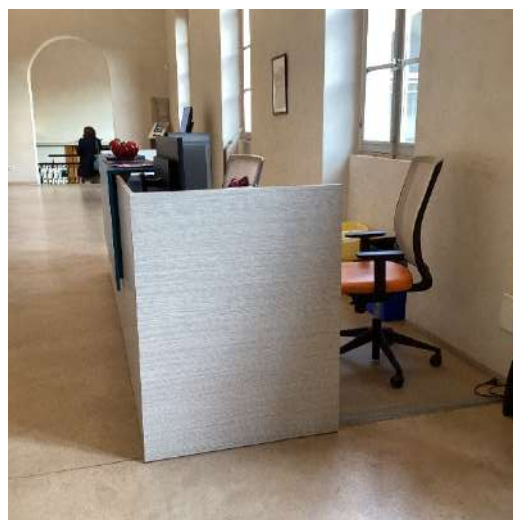
La reception è collocata al primo piano in posizione poco immediata per chi sale con l'ascensore. Anche per chi scale dalla scala principale potrebbe essere utile ed efficace avere una mappa tattilo-visiva per comprendere la distribuzione degli ambienti al piano.

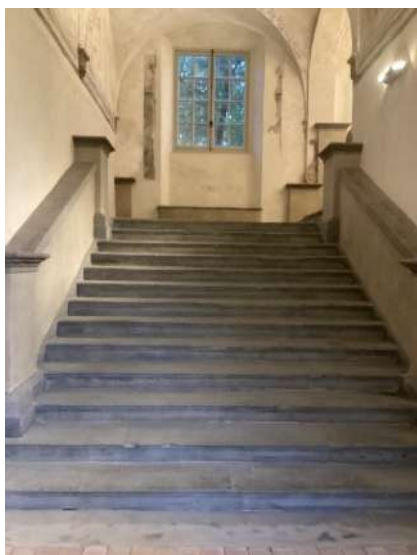
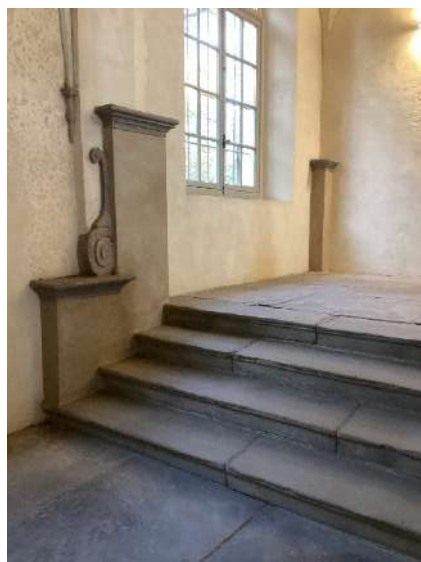
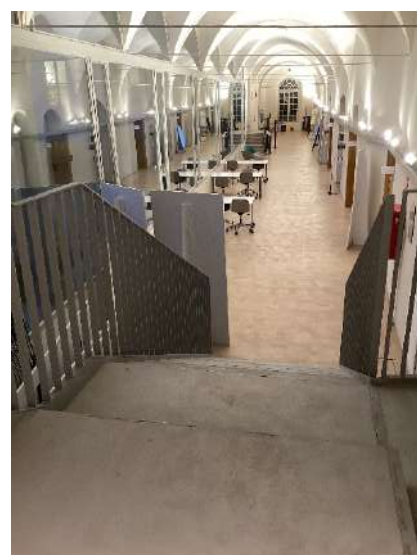
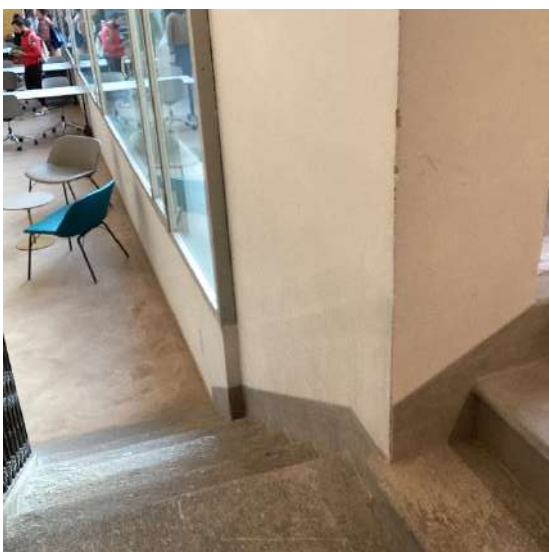
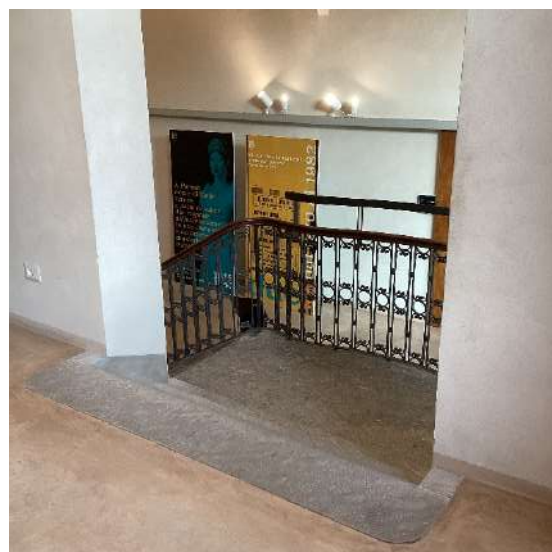
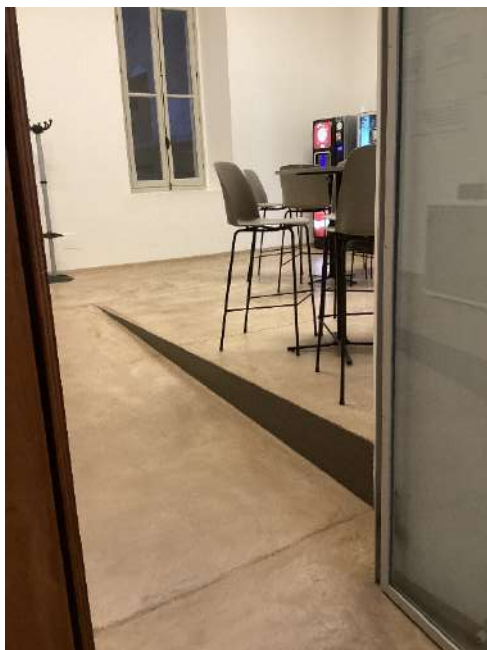
Gli spazi sono fruibili in autonomia, dove sono presenti dei dislivelli sono state posizionate delle rampe posticce che risolvono in modo funzionale anche se per le caratteristiche del luogo era opportuno realizzare un sistema più integrato architettonicamente con l'insieme.

Le scale presenti sono tutte carenti di segnalazione tattile plantare di inizio e fine rampa oltre che di marca gradino.

E' opportuno segnalare le dimensioni e caratteristiche del corridoio di collegamento dall'ascensore al piano primo perché per le intrinseche configurazioni spaziali e dimensionali lo spazio non è adatto a tutti gli ausili.

Nei frequenti dislivelli legati alle altimetrie dello spazio è necessario fare attenzione alla segnalazione degli stessi e all'implementazione degli opportuni accorgimenti, come ad esempio il posizionamento di un parapetto di protezione lungo la rampa dello spazio ristoro.

Dove possibile si suggerisce di implementare tale accorgimento con elementi removibili per le caratteristiche di tutela del bene.

Le scale, se non per limitazioni dimensionali, dovrebbero essere dotate di corrimano, se superiori a 120 cm di larghezza su entrambi i lati.

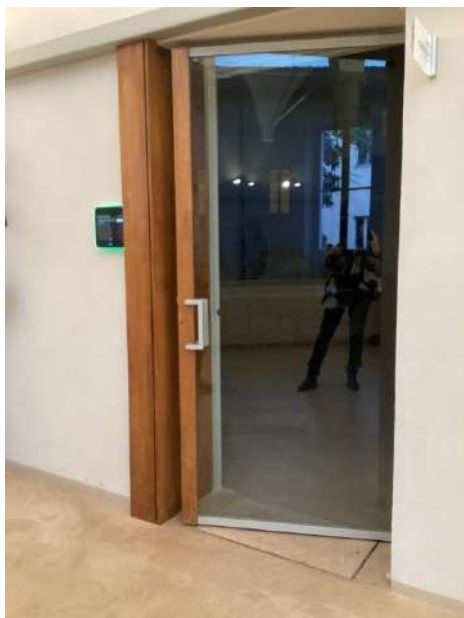
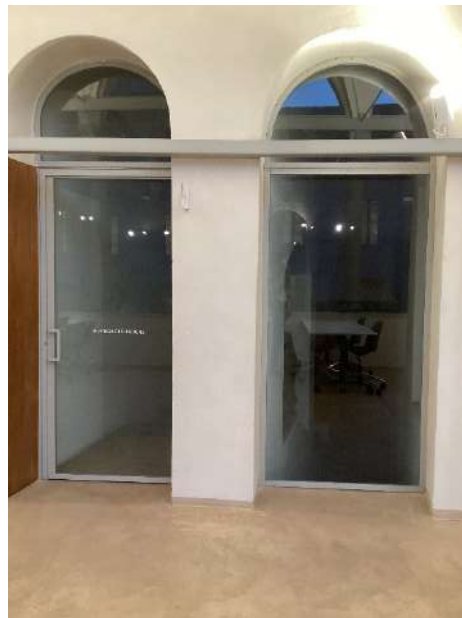
In generale tutti gli spazi sono dotati di qualità ambientale. La criticità che si rileva riguarda sostanzialmente i serramenti. I vari ambienti si affacciano su ampi corridoi comuni attraverso serramenti completamente vetrati. Questo aspetto può essere una criticità importante per cui si suggerisce di integrare le ante con vetrofanie per renderle maggiormente percepibili a tutti.

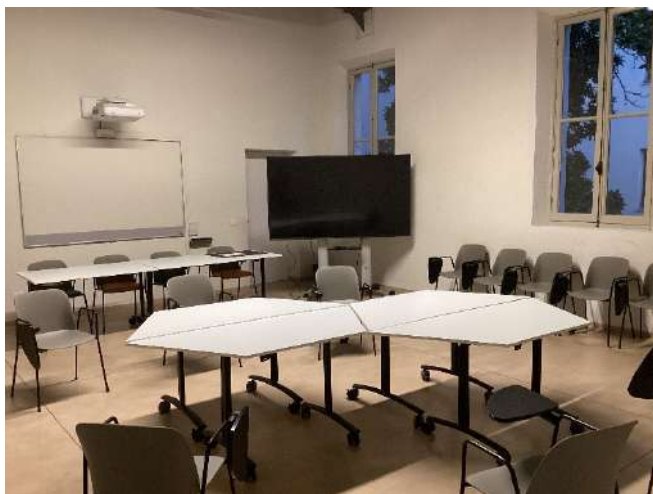
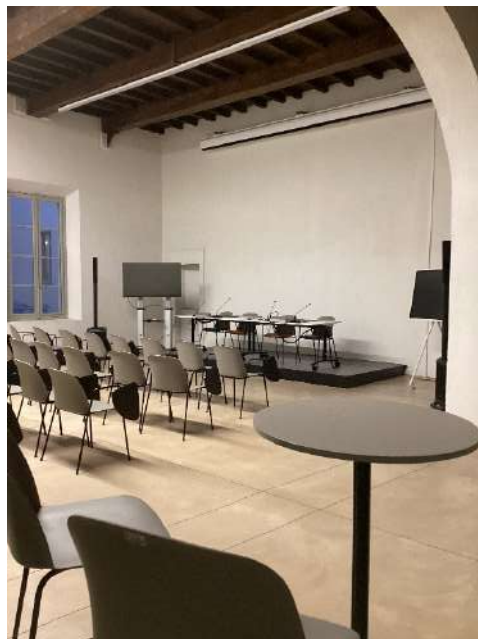
La stessa sala posizionata ad una quota ribassata e intermedia tra il piano terra e il primo è raggiungibile al momento solo attraverso un sistema di scale. Per l'uso potenziale si rende quindi necessario individuare la possibilità di raggiungerla anche da un percorso accessibile a tutti, dotato di ascensore a norma, magari per contiguità di spazi e altimetrie, razionalizzando e riqualificando quello presente e in uso alla biblioteca Guanda e Istituto della Resistenza.

Si suggerisce inoltre di prevedere un impianto ad induzione magnetica per la sala conferenze utilizzata anche con apertura al pubblico.

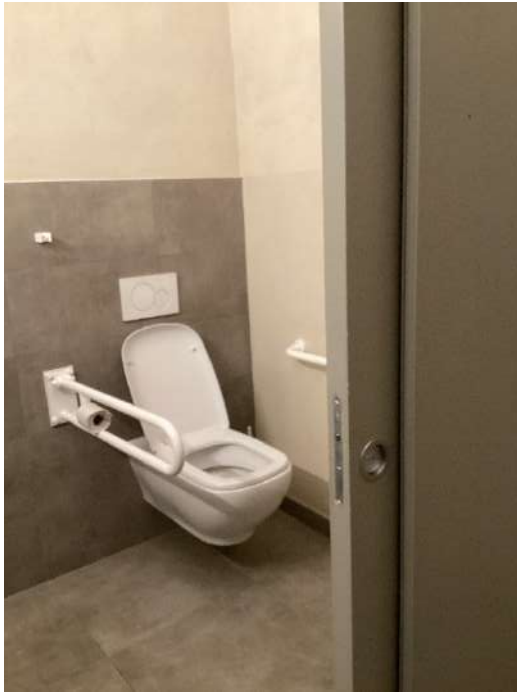
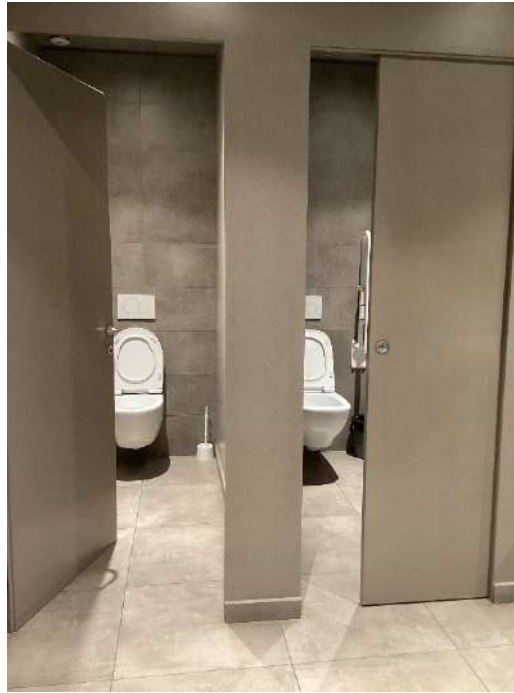
I servizi igienici sono realizzati con cura e attenzione mantenendo per tutti la stessa linea formale ed estetica. Per risultare effettivamente accessibili necessitano però di alcune attenzioni aggiuntive: Il lavabo in antibagno dovrebbe essere dotato di specchio, il miscelatore dei lavandini deve essere a leva corta, le porte ad anta necessitano di un maniglione orizzontale sul lato interno, tutte le porte scorrevoli devono essere dotate di maniglione verticale.

Si rilevano maggiori criticità nei servizi igienici a PT

Occorre migliorare la comunicazione degli stessi.

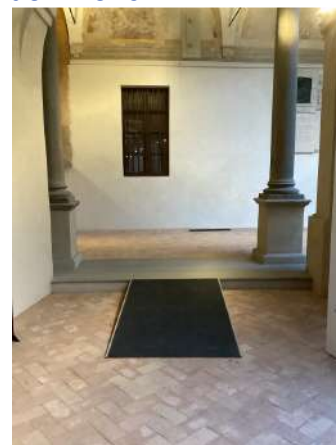
001

Corrimano: assenza/inadeguatezza

La rampa seppur realizzata come manufatto temporaneo dovrebbe essere dotata di corrimano e cordolo battiruota. Sarebbe opportuno realizzare un manufatto maggiormente integrato con il contesto.

Inserimento di corrimano: nel caso di un uso da parte di persone adulte il corrimano dovrà avere preferibilmente sezione con diametro di mm 40, nel caso di maggior uso da parte di bambini il diametro non dovrà superare i 30 mm. I corrimani utilizzati da parte degli adulti saranno posti ad un'altezza compresa tra 90 e 100 cm, quelli utilizzati da parte dei bambini andranno posti a un'altezza compresa tra cm 60 e cm 75. In caso di utenza mista si consiglia l'utilizzo di doppio corrimano posto alle due altezze. Il corrimano dovrà essere prolungato di cm 30 oltre il primo e l'ultimo gradino. La distanza tra il corrimano e la parete dovrà essere compresa tra i 4 e i 5 cm. Affinché le mensole di fissaggio al muro non costituiscano ostacolo sarà indispensabile posizionarle sulla parte inferiore del corrimano. Il materiale dovrà assicurare una presa sicura (anti-scivolo) ed essere gradevole al tatto. Il corrimano deve essere sempre presente su entrambi i lati della scala.

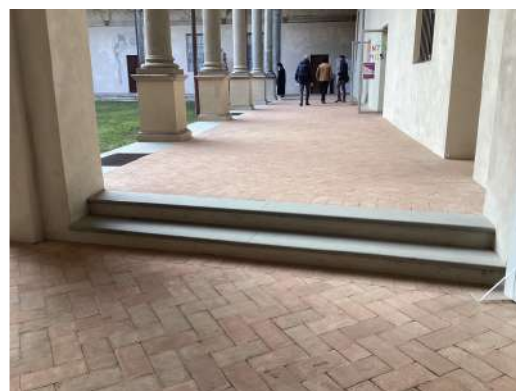
# 002

Banda segnalazione pericolo: assenza

Quando sono presenti almeno due gradini rientra nella definizione di scala per cui sarebbe necessario introdurre l'elemento marca gradino per individuare le pedate.

Applicazione di nastro adesivo plastico colorato o intervento mediante verniciatura atta a segnalare un ostacolo, fornire un'opportuna segnalazione visiva di un dislivello nel pavimento, creare contrasto cromatico tra alzata e pedata sui gradini di una scala. L'angolo, oggetto dell'intervento, avrà le seguenti dimensioni: sulla pedata una profondità di cm. 5 per la larghezza della scala, sull'alzata cm. 5 per tutta la larghezza della scala.

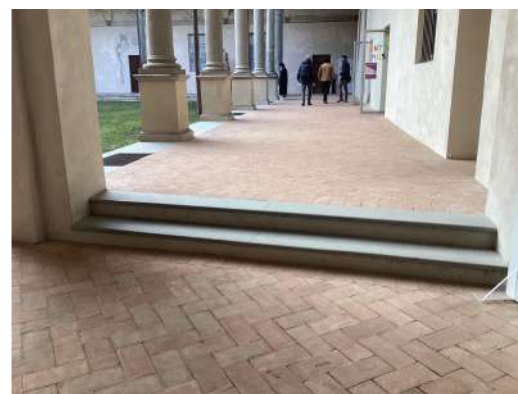
# 003

Corrimano: assenza/inadeguatezza

Per la presenza del dislivello con due gradini è necessario avere un corrimano semplice alle due estremità della scala.

Inserimento di corrimano: nel caso di un uso da parte di persone adulte il corrimano dovrà avere preferibilmente sezione con diametro di mm 40, nel caso di maggior uso da parte di bambini il diametro non dovrà superare i 30 mm. I corrimani utilizzati da parte degli adulti saranno posti ad un'altezza compresa tra 90 e 100 cm, quelli utilizzati da parte dei bambini andranno posti a un'altezza compresa tra cm 60 e cm 75. In caso di utenza mista si consiglia l'utilizzo di doppio corrimano posto alle due altezze. Il corrimano dovrà essere prolungato di cm 30 oltre il primo e l'ultimo gradino. La distanza tra il corrimano e la parete dovrà essere compresa tra i 4 e i 5 cm. Affinché le mensole di fissaggio al muro non costituiscano ostacolo sarà indispensabile posizionarle sulla parte inferiore del corrimano. Il materiale dovrà assicurare una presa sicura (anti-scivolo) ed essere gradevole al tatto. Il corrimano deve essere sempre presente su entrambi i lati della scala.

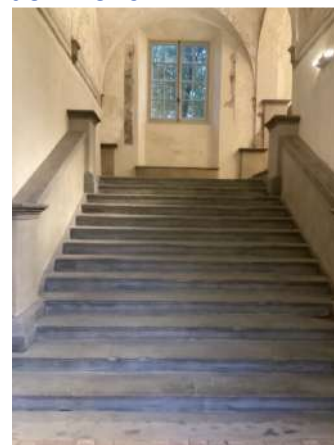
004

Corrimano: assenza/inadeguatezza

La scala monumentale è dotata lateralmente di "corrimano" a muro che non presenta le caratteristiche di sicurezza necessarie. Sarebbe opportuno l'inserimento di un corrimano tubolare, su entrambi i lati, che rispondano alle caratteristiche prestazionali del Dm 236/89.

Inserimento di corrimano: nel caso di un uso da parte di persone adulte il corrimano dovrà avere preferibilmente sezione con diametro di mm 40, nel caso di maggior uso da parte di bambini il diametro non dovrà superare i 30 mm. I corrimani utilizzati da parte degli adulti saranno posti ad un'altezza compresa tra 90 e 100 cm, quelli utilizzati da parte dei bambini andranno posti a un'altezza compresa tra cm 60 e cm 75. In caso di utenza mista si consiglia l'utilizzo di doppio corrimano posto alle due altezze. Il corrimano dovrà essere prolungato di cm 30 oltre il primo e l'ultimo gradino. La distanza tra il corrimano e la parete dovrà essere compresa tra i 4 e i 5 cm. Affinché le mensole di fissaggio al muro non costituiscano ostacolo sarà indispensabile posizionarle sulla parte inferiore del corrimano. Il materiale dovrà assicurare una presa sicura (anti-scivolo) ed essere gradevole al tatto. Il corrimano deve essere sempre presente su entrambi i lati della scala.

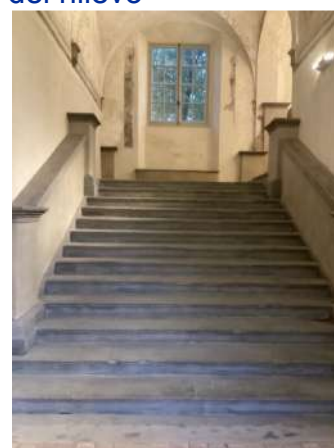
## 005

Banda segnalazione pericolo: assenza

Occorre individuare un sistema di segnalazione della pedata.

Applicazione di nastro adesivo plastico colorato o intervento mediante verniciatura atta a segnalare un ostacolo, fornire un'opportuna segnalazione visiva di un dislivello nel pavimento, creare contrasto cromatico tra alzata e pedata sui gradini di una scala. L'angolo, oggetto dell'intervento, avrà le seguenti dimensioni: sulla pedata una profondità di cm. 5 per la larghezza della scala, sull'alzata cm. 5 per tutta la larghezza della scala.

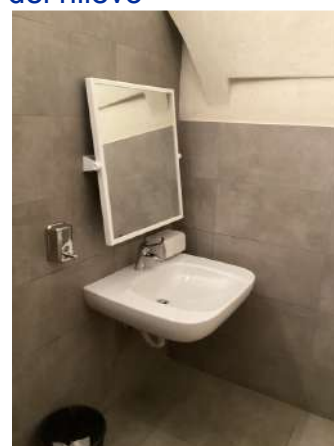
006

### Rubinetteria inadeguata

È opportuno sostituire la rubinetteria a leva lunga posizionata nei bagni riservati a persone con disabilità. Accorgimento da portare preferibilmente in tutti i servizi igienici. La quantità è da verificarsi sul posto.

Sostituzione della rubinetteria esistente con modello con comandi a leva facilmente riconoscibili oppure ad erogazione automatica. Si sconsiglia l'utilizzo di leve troppo lunghe ed affusolate che possono risultare pericolose nel momento in cui una persona avvicina il viso al lavabo.

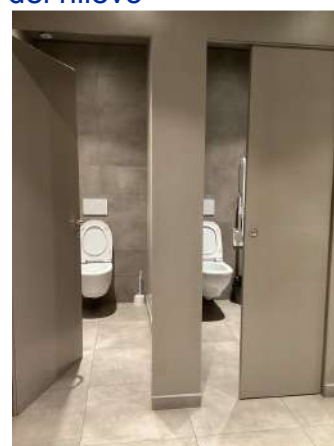
007

Assenza di maniglione verticale sulla porta scorrevole.

Prevedere in tutte le ante scorrevoli l'inserimento di un maniglione verticale. La quantità è da verificarsi sul posto.

Inserimento di maniglione verticale posto ad un'altezza compresa tra cm 80 e 120 dal pavimento. L'oggetto faciliterà la chiusura/apertura della porta per chi, con problemi di prensilità, deve azionare la porta scorrevole. Il maniglione deve essere collocato sul lato estremo in modo da consentire la massima apertura dell'anta scorrevole. La luce netta non dovrà essere inferiore a cm 75.

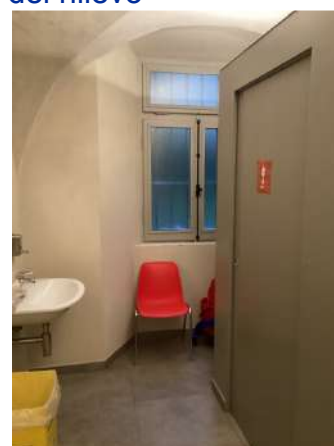
## 008

**Campanello di allarme: assenza del segnale acustico**

Nei servizi igienici su tutti i piani, prevedere dove possibile il segnale di allarme sia acustico che visivo

**Dotare l'impianto di allarme di un segnalatore acustico** oltre a quello visivo già esistente. Il cicalino d'allarme può essere inserito in adiacenza al sistema visivo o inglobato in esso in modo da consentire l'immediata percezione dell'ambiente da cui proviene la chiamata. Qualora la segnalazione infastidisca determinati luoghi (silenziosi), è necessario far giungere la richiesta presso un centralino presenziato.

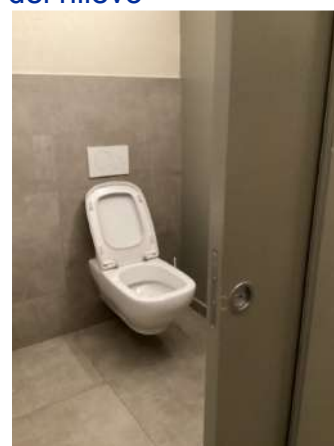
009

Maniglioni: assenza

Prevedere i maniglioni come da norma

Inserimento di maniglione di sostegno previa eventuale rimozione dell'esistente. Il maniglione sarà posizionato a lato della tazza wc o del bidet, a 40 cm dall'asse della tazza (nel caso non sia presente una parete laterale a tale distanza). Entrambi i maniglioni saranno posizionati ad altezza di cm 80 dal piano di calpestio ed avranno un diametro di 3-4 cm.

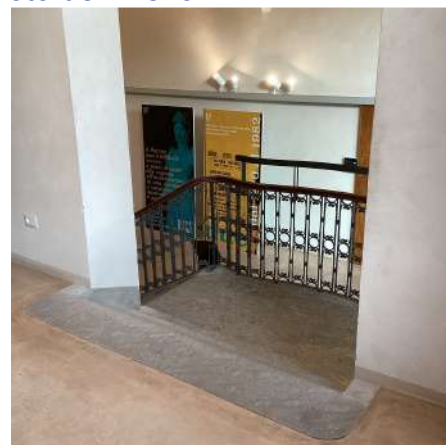
# 010

**Corrimano: assenza/inadeguatezza**

Inserimento di corrimano: nel caso di un uso da parte di persone adulte il corrimano dovrà avere preferibilmente sezione con diametro di mm 40, nel caso di maggior uso da parte di bambini il diametro non dovrà superare i 30 mm. I corrimani utilizzati da parte degli adulti saranno posti ad un'altezza compresa tra 90 e 100 cm, quelli utilizzati da parte dei bambini andranno posti a un'altezza compresa tra cm 60 e cm 75. In caso di utenza mista si consiglia l'utilizzo di doppio corrimano posto alle due altezze. Il corrimano dovrà essere prolungato di cm 30 oltre il primo e l'ultimo gradino. La distanza tra il corrimano e la parete dovrà essere compresa tra i 4 e i 5 cm. Affinché le mensole di fissaggio al muro non costituiscano ostacolo sarà indispensabile posizionarle sulla parte inferiore del corrimano. Il materiale dovrà assicurare una presa sicura (anti-scivolo) ed essere gradevole al tatto. Il corrimano deve essere sempre presente su entrambi i lati della scala.

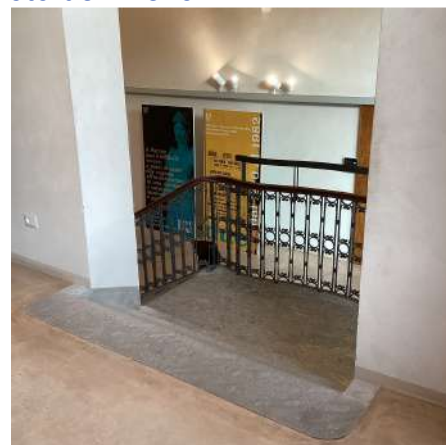
# 011

Banda segnalazione pericolo: assenza

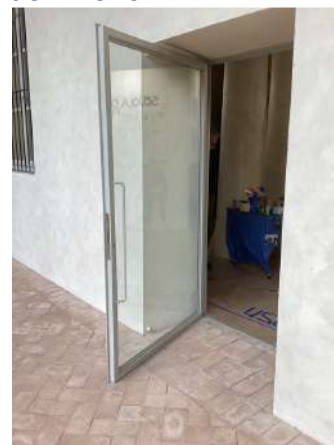
Segnalazione di pericolo dovuto a trasparenze di porte o pareti: assenza

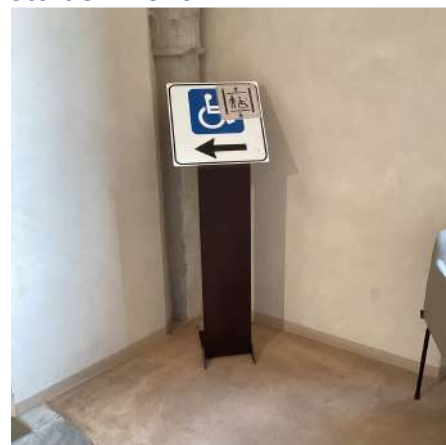
Segnaletica informativa: posizione inadeguata

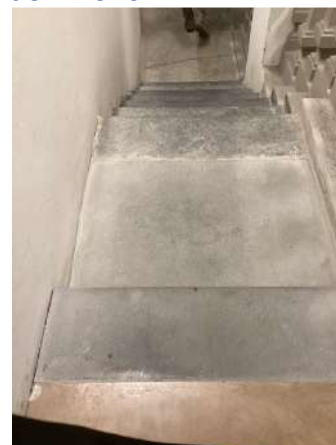
Banda segnalazione pericolo: assenza

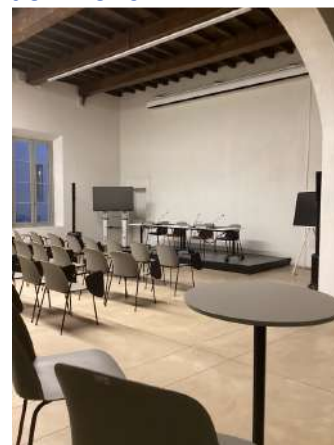
Impianto di comunicazione carente

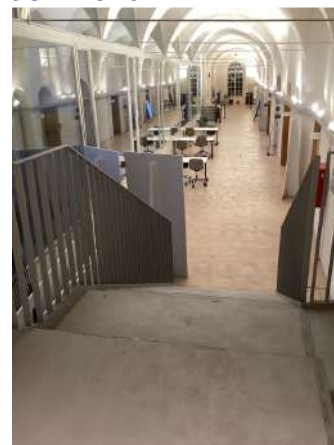
Banda segnalazione pericolo: assenza

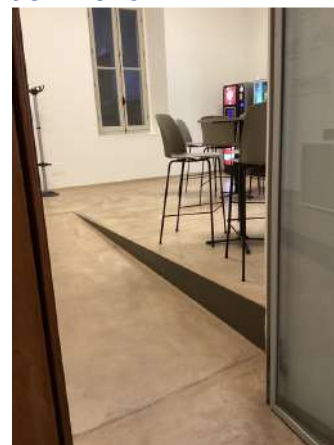
Corrimano: assenza/inadeguatezza

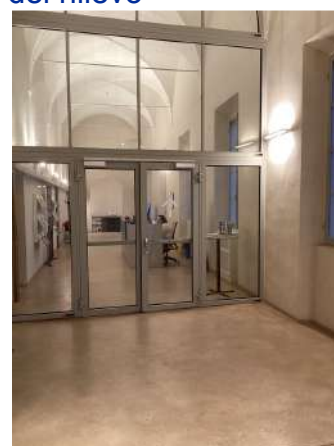
Assenza di segnalazione tattilo-plantare come linea guida all'orientamento delle persone non vedenti all'interno dell'edificio

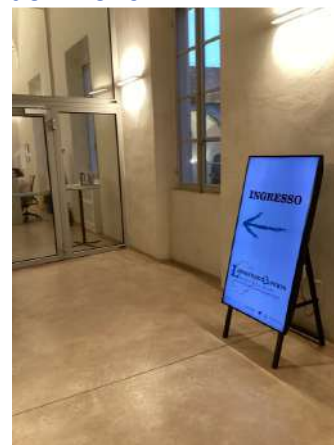
Assenza di segnaletica informativa e di orientamento su supporto 70x50

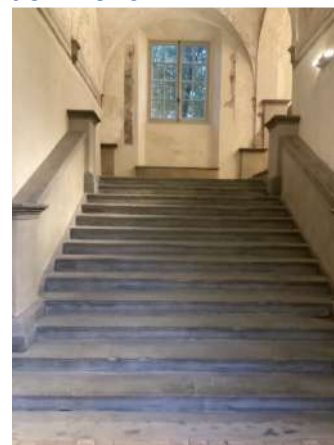
Segnaletica a pavimento: assenza
