Comune di Parma

# PROGETTO ESECUTIVO

## Sostituzione Giunti di dilatazione di Ponte delle Nazioni

**Relazione Tecnico illustrativa**

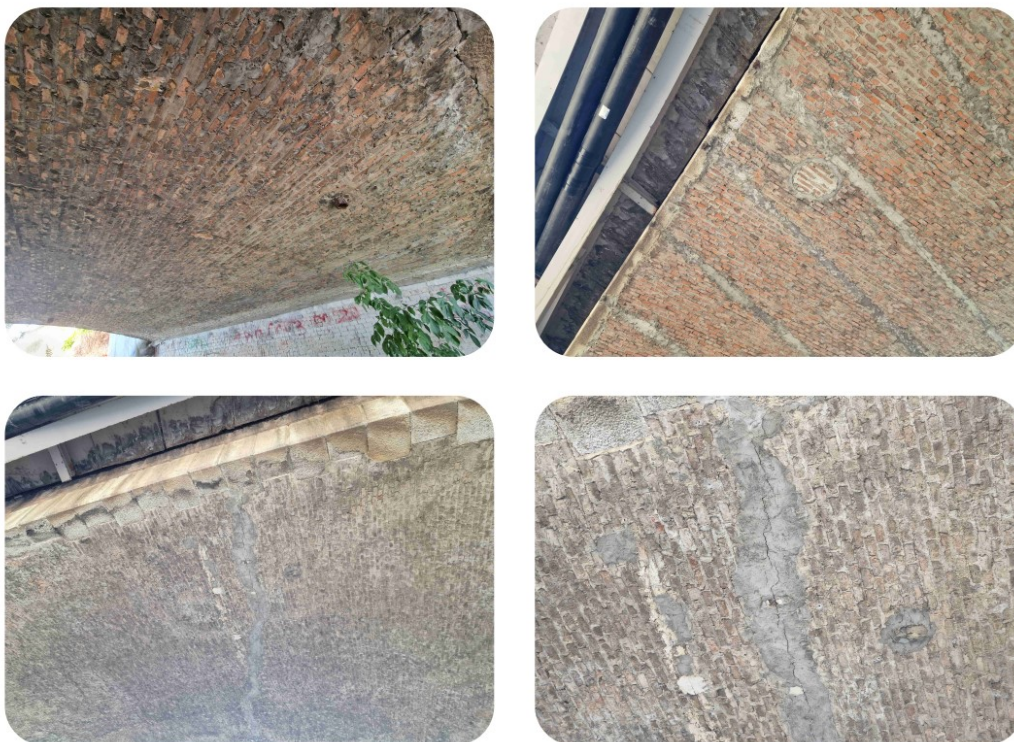
FOTO DI ALCUNE DIFETTOSITA' RISCONTRATE SULLO STORICO PONTE BOTTEGO

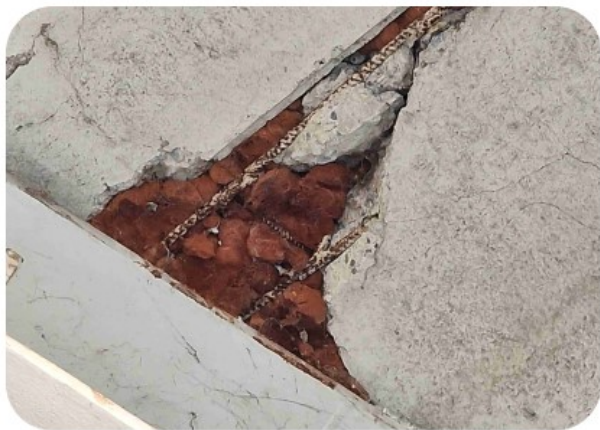
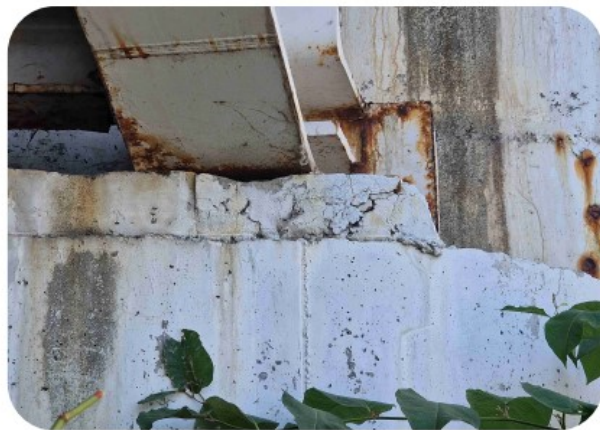
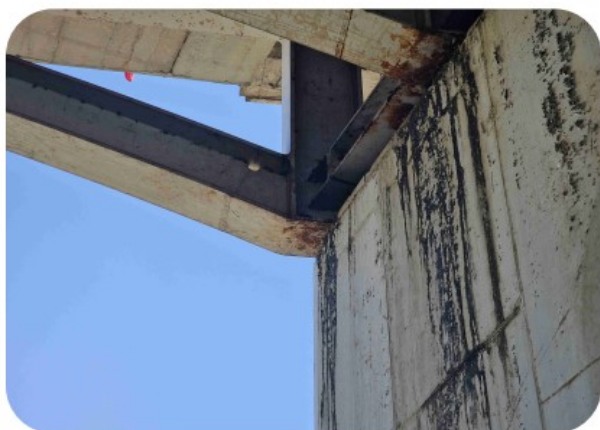
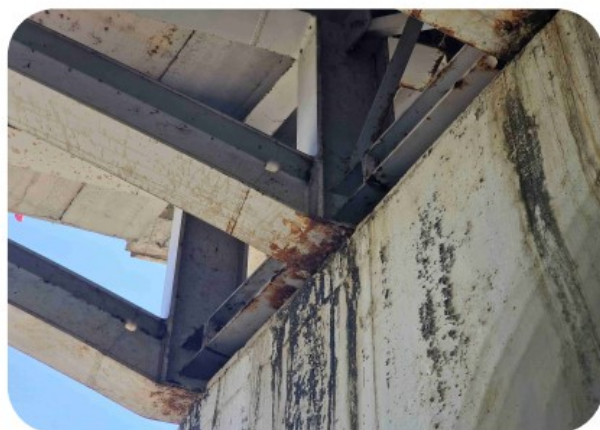
Nonostante i lavori di realizzazione dell'allargamento del ponte siano piuttosto recenti la struttura presenta già segni di ammaloramento dovuto per lo più ad una errata gestione della raccolta delle acque piovane e ai percolamenti sulla struttura conseguenti.

**FOTO DI ALCUNE DIFETTOSITA' RISCONTRATE SULLE STRUTTURE IN ALLARGAMENTO. NONOSTANTE LA RECENTE REALIZZAZIONE DELLE OPERE SI RISCONTRANO STATI DI DEGRADO DUVUTI ALL'AZIONE DELL'ACQUA MOLTO EVIDENTI**

Questo studio evidenzia la necessità di monitorare l'evoluzione dei degradi della struttura e di analizzare i fenomeni di erosione in alveo intorno alle pile centrali in modo da scongiurare cedimenti differenziali.

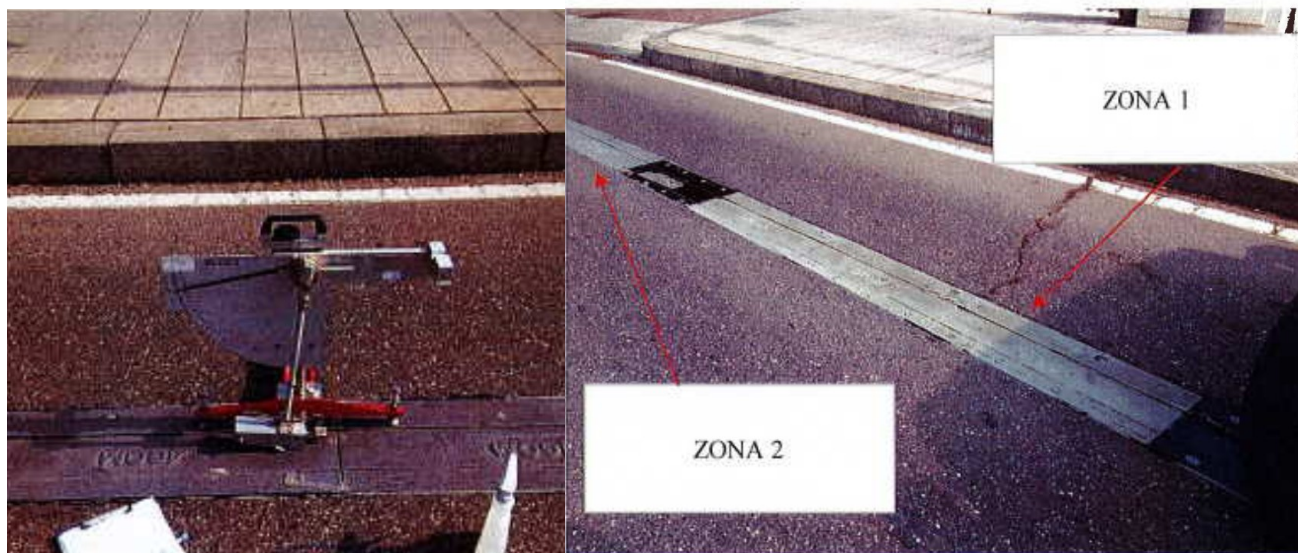
Nel corso del 2017 è stato attuato un intervento di irruvidimento della superficie con la stesa di due tipi di prodotti bicomponenti che però non ha dato risultati soddisfacenti: facendo delle prove di laboratorio in sito per la misurazione della resistenza all'attrito radente con la tecnica del pendolo è risultato che:

- Asfalto di fianco al pendolo: 65 PTV
- Vernice tipo 1: 47 PTV
- Vernice tipo 2: 40 PTV
- Cordolo senza vernice: 37 PTV

**FOTO DELLE AREE OGGETTO DELLE PROVE DI LABORATORIO ED LO STRUMENTO UTILIZZATO PER REALIZZARLE**

Pertanto non riuscendo a raggiungere risultati comparabili con quelli dell'asfalto limitrofo e non migliorando significativamente l'attrito radente rispetto a quanto misurato sul cordolo non trattato, l'intervento non è stato ripetuto.

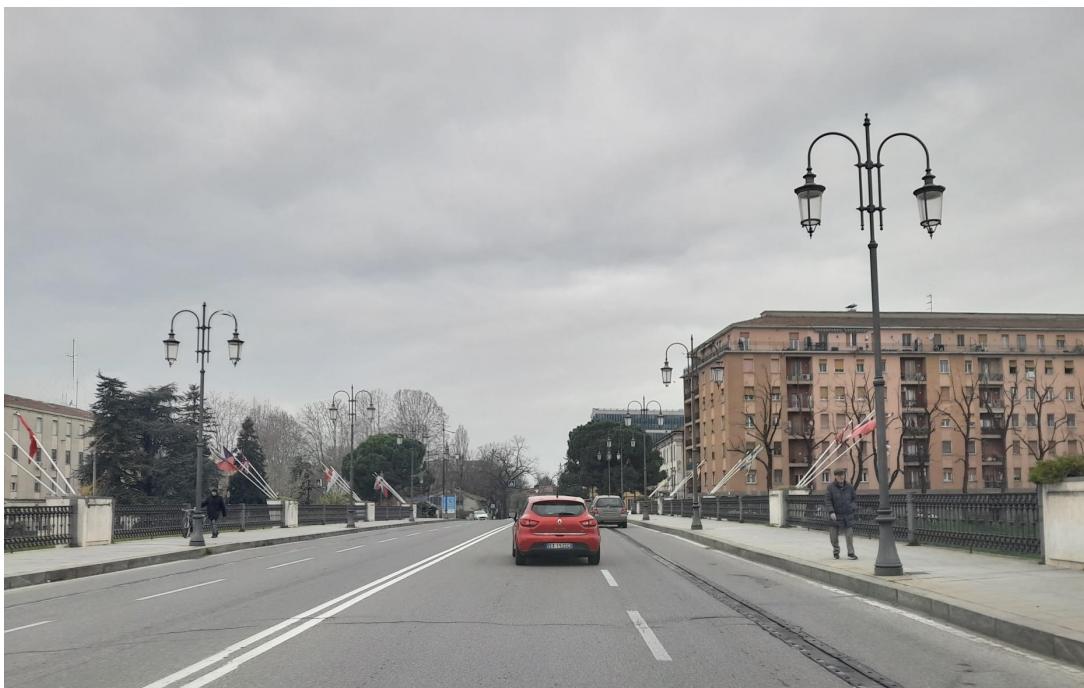
Stato Manutentivo: la superficie bituminosa presenta fessurazioni trasversali e nella porzione nord sono presenti alcune porzioni con difetti a pelle di coccodrillo.

Intervento manutentivo ipotizzato: le operazioni previste sono:

1. Fresatura di 3 cm dell'attuale pavimentazione
2. Rifacimento dello strato bituminoso di usura: in questo caso visto l'importante volume di traffico a cui è soggetto il ponte ed alla necessità di garantire una maggiore durabilità del lavoro si è ipotizzato di utilizzare lo "Splittmastix Asphalt" (non abbiamo riscontro in merito al materiale effettivamente posato in fase di realizzazione dei lavori, ma all'interno del progetto di allargamento del ponte era previsto l'utilizzo di questo particolare materiale): conglomerato bituminoso costituito da una miscela di pietrischi, pietrischetti, graniglie, sabbie di frantumazione e additivo minerale (filler), impastati a caldo, in impianto, con bitume modificato. L'usura multifunzionale (splittmastix SMA) è un particolare tipo di usura che, grazie alla qualità particolarmente elevata nella scelta degli aggregati e del bitume, alle

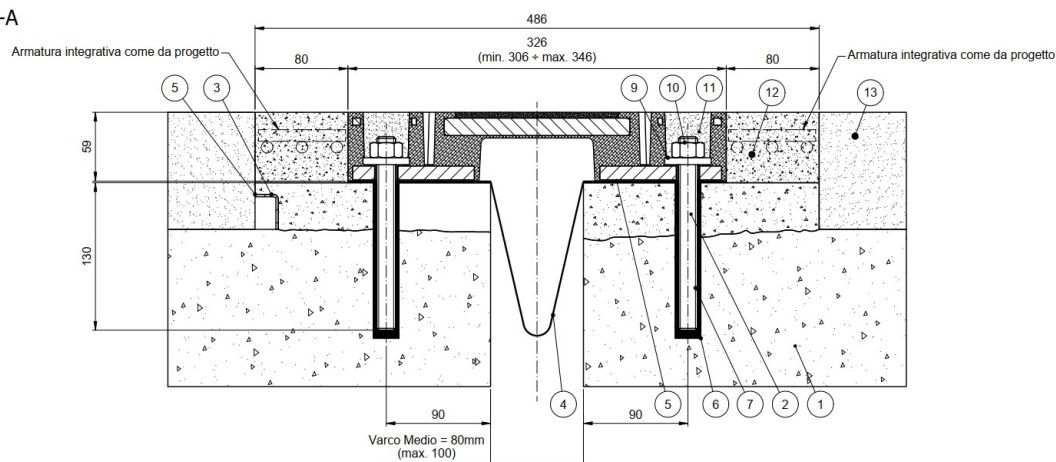
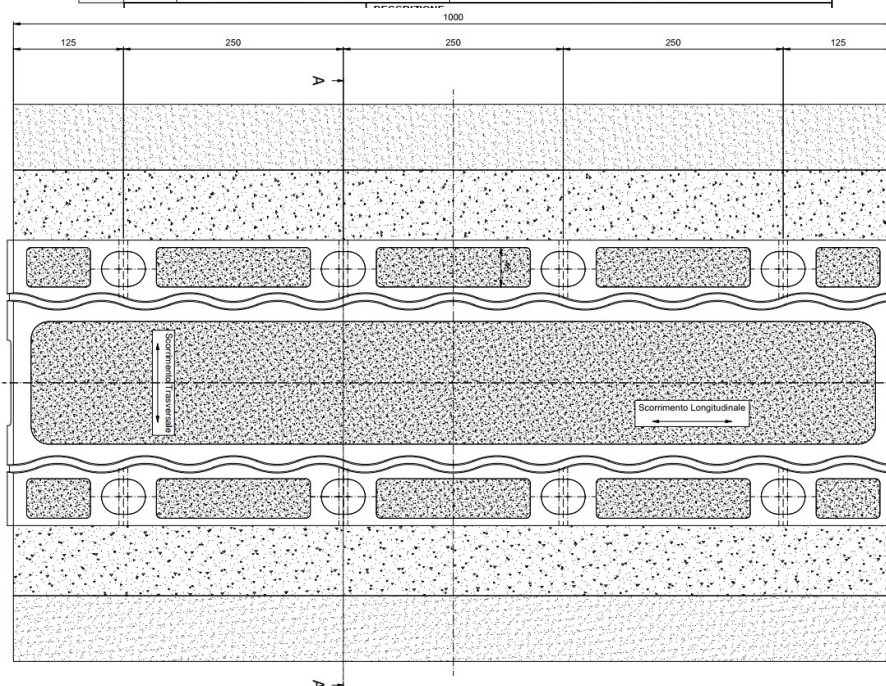
Sezione A-A

Stato Manutentivo: i giunti longitudinali hanno perso le caratteristiche di rugosità e sdruccevolezza presenti al momento della posa e c'è la necessità di sostituirli con idonei giunti ad elevato valore di modulo di attrito redente.

Interventi manutentivi ipotizzati: le attività previste riguardano la sostituzione del giunto esistente con un giunto di caratteristiche specifiche: GIUNTO DI DILATAZIONE LONGITUDINALE IN GOMMA ARMATA A PIASTRA PONTE CON TRATTAMENTO ANTISKID- PER SCORRIMENTO FINO A MM 100 - Fornitura e posa in opera di giunto di dilatazione ed impermeabilità a livello della pavimentazione stradale del tipo a piastra ponte in gomma armata realizzato in acciaio S355 J2 + gomma; giunto di dilatazione ad aderenza migliorata mediante inserti con trattamento antiskid; giunto a basso acustico e modulare per favorirne gli interventi di manutenzione; adatto per giunti longitudinali (asse giunto parallelo alla direzione di traffico) per permettere scorrimenti relativi di impalcati fino a 50 mm (+/- 25 mm) in senso longitudinale, fino a 50 mm (+/- 25 mm) in senso longitudinale - fino a 40 mm (+/- 20 mm) in senso trasversale - fino a 50 mm (+/- 25 mm) in senso verticale; realizzato per ridurre al minimo l'ampiezza dei varchi longitudinali di superficie.

Dimensione massima varco strutturale 200 mm.

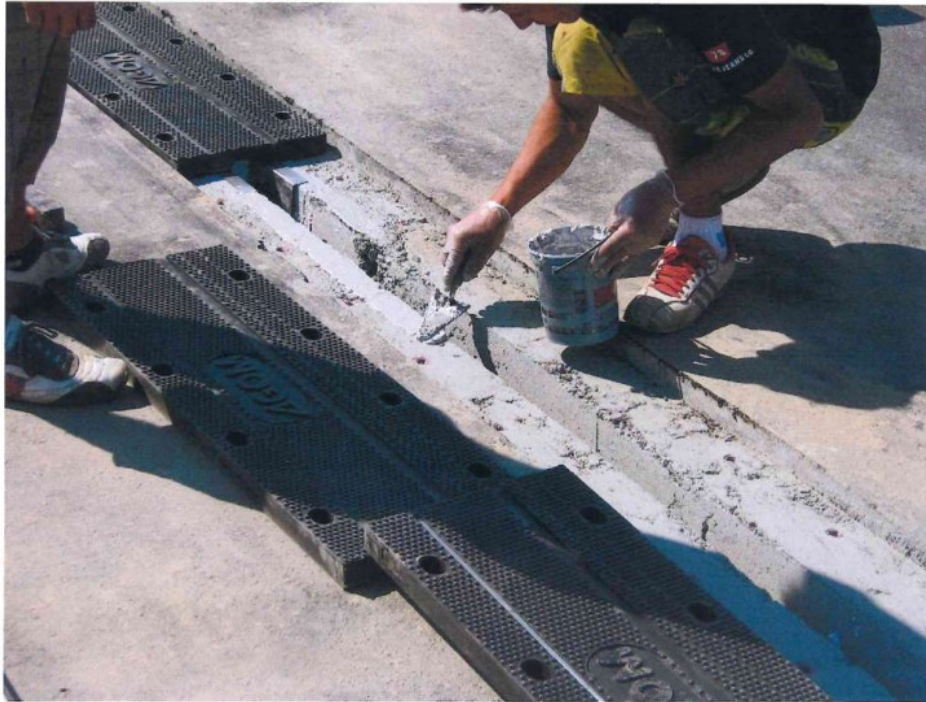
Come è possibile notare nella foto sottostante dovrà essere prestata particolare attenzione al trattamento delle superfici sottostanti il giunto ed alla loro corretta impermeabilizzazione perché si sono riscontrati notevoli segni di percolamento d'acqua meteorica al di sotto dell'impalcato.
