## PROGETTO ESECUTIVO

# Sostituzione Giunti di dilatazione di Ponte delle Nazioni

**CUP I97H24001360004 - CUI L00162210348202500021**

**Documentazione Fotografica**

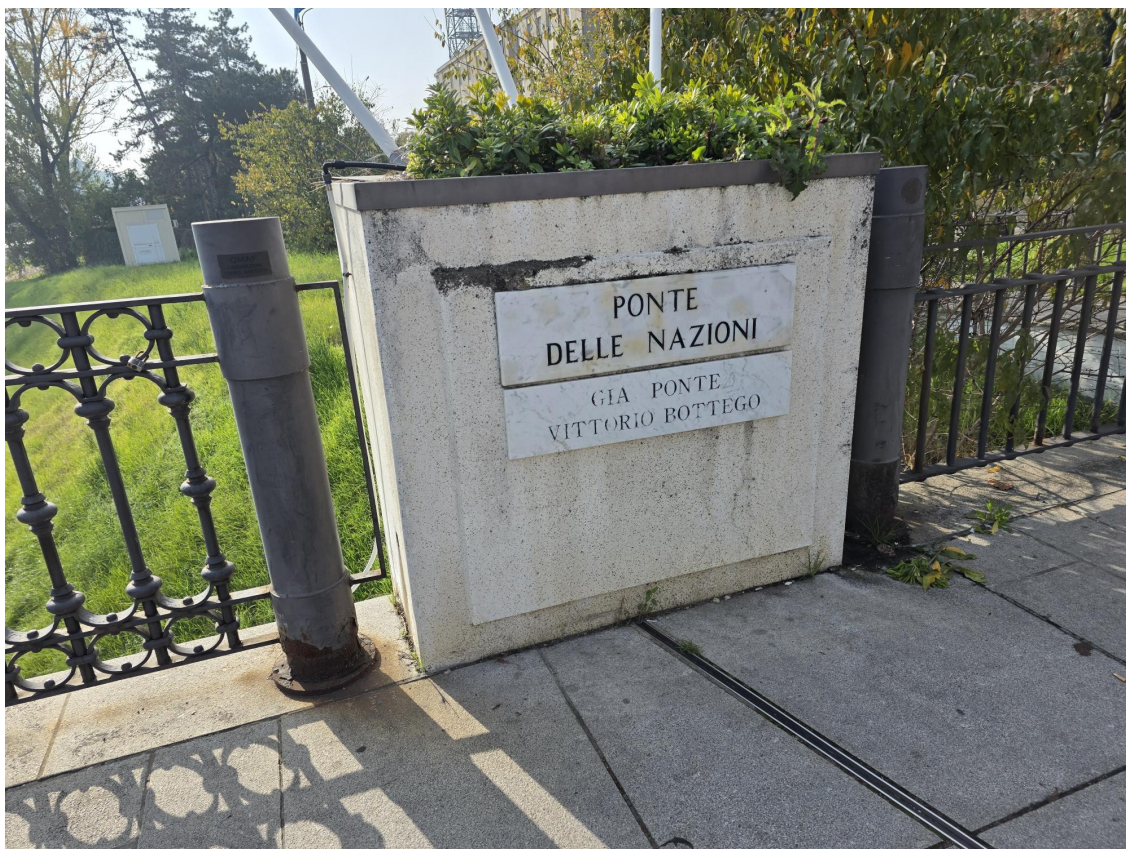
Fig. 1 – particolare della fioriera in cui sono collocate le due targhe marmoree che identificano il ponte

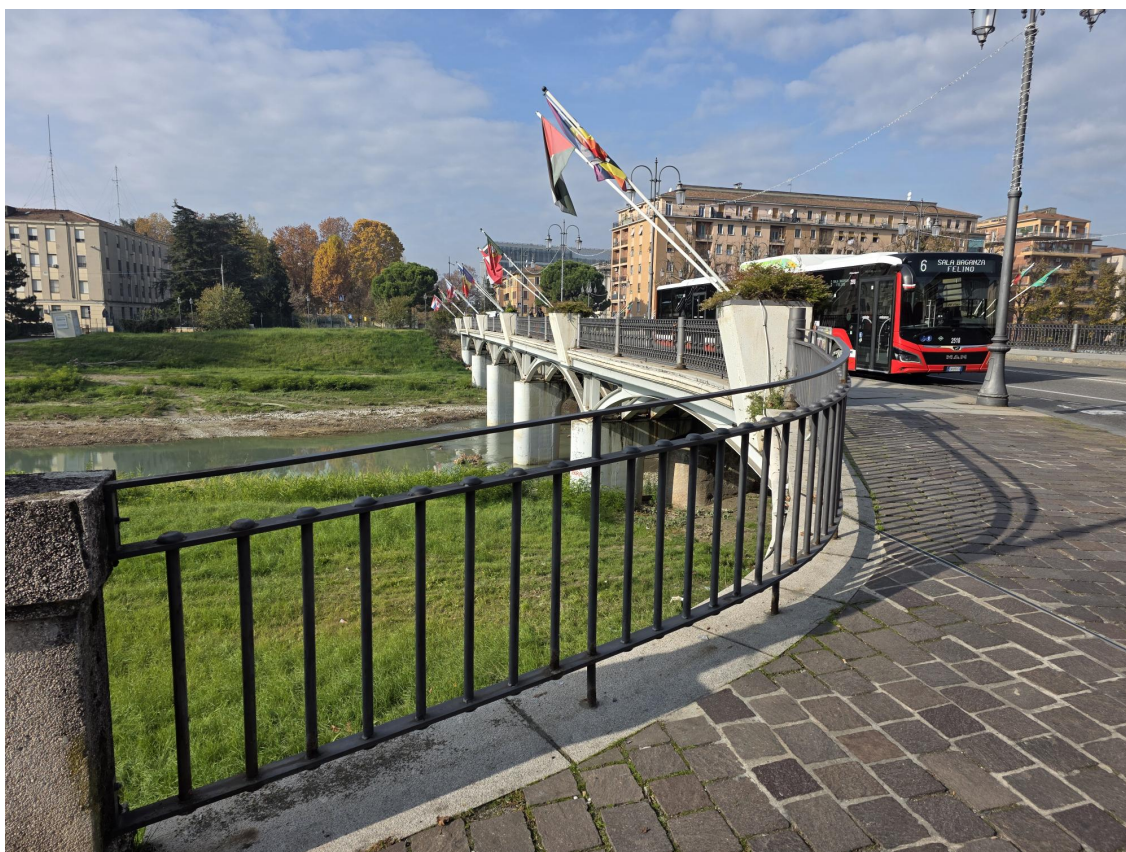
Fig. 2 – accesso al ponte da viale IV Novembre

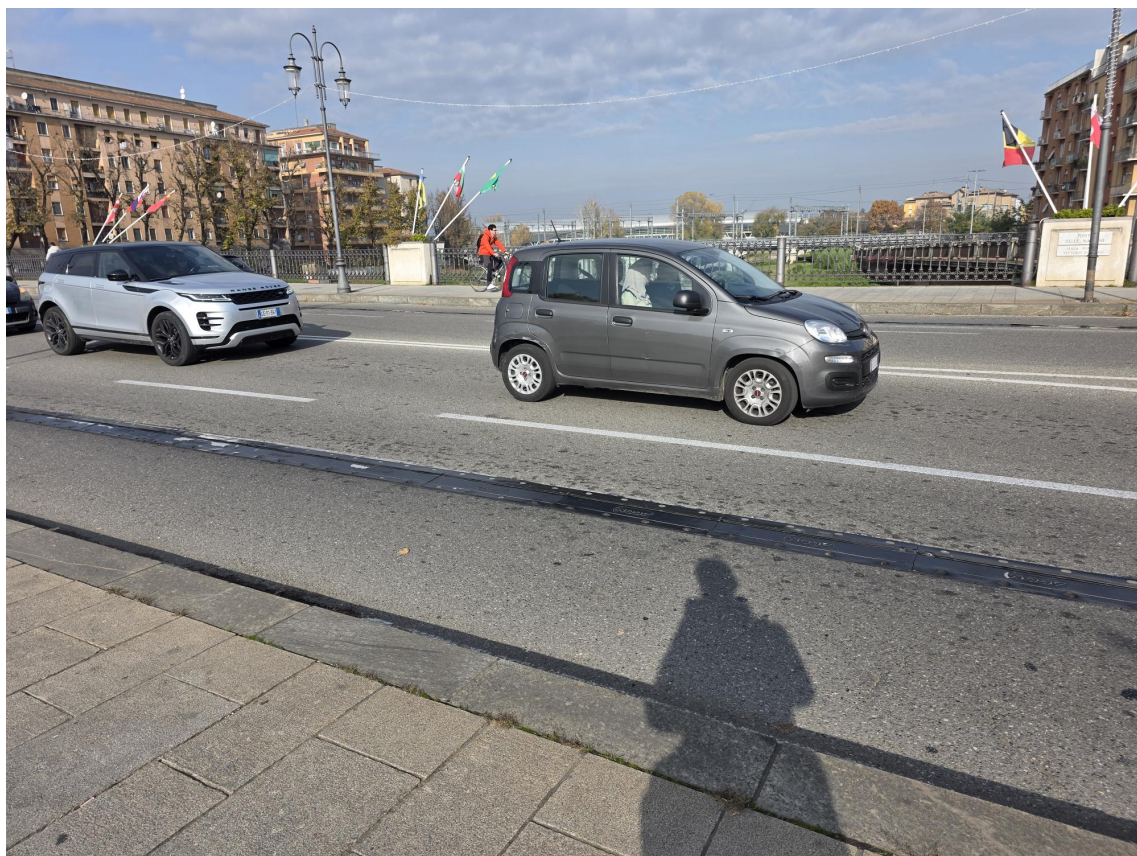
Fig. 3. Giunto lato SUD, non oggetto dell'appalto

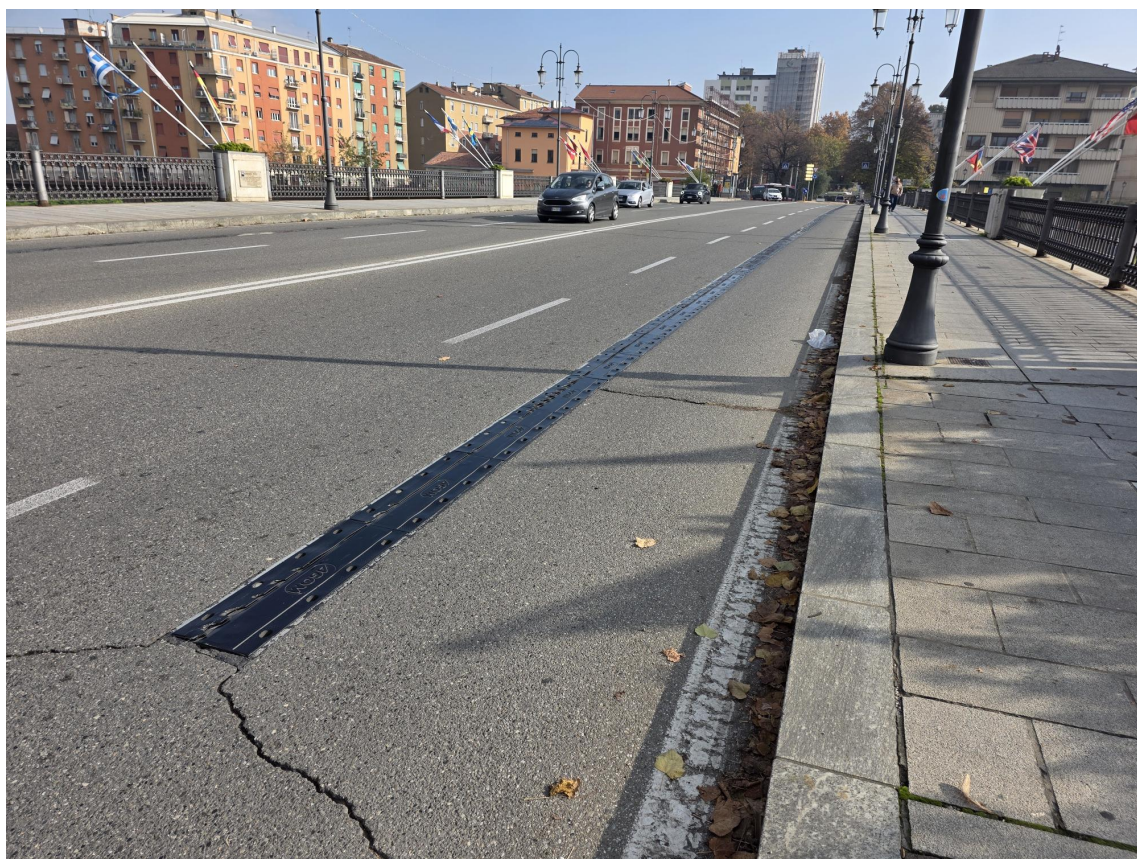
Fig. 4. Giunto lato SUD, parte terminale verso viale Piacenza

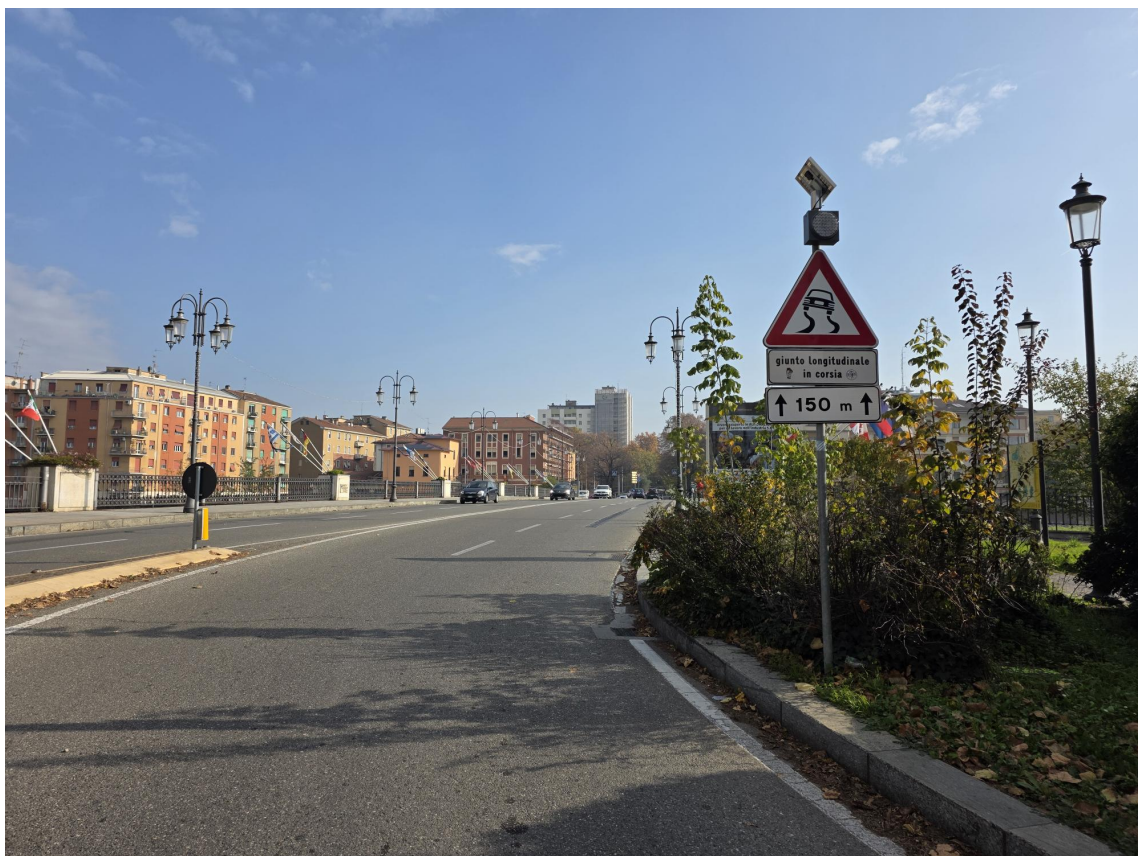
Fig. 5. Segnale lampeggiante che preavvisa del pericolo della presenza del giunto lato SUD

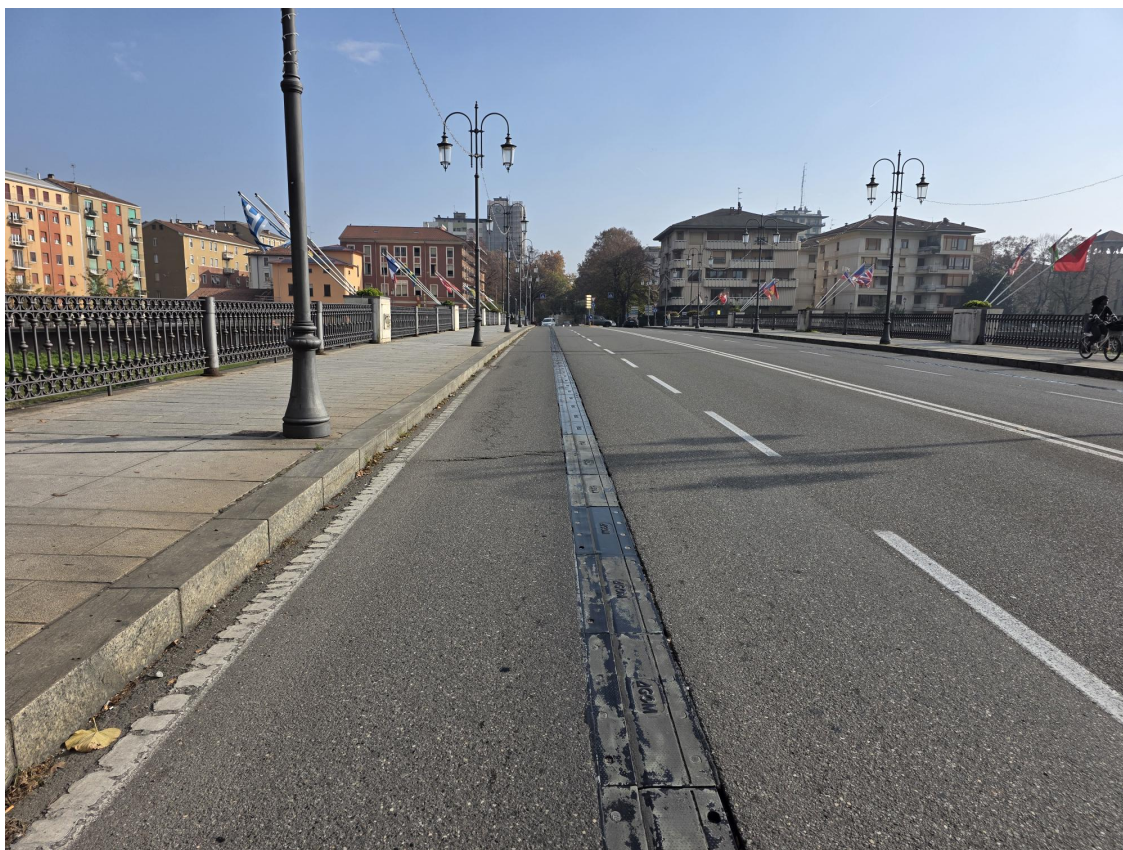
Fig. 6. Giunto lato nord, le parti grige sono i residui di materiale bicomponente testato per aumentare l'antiskid

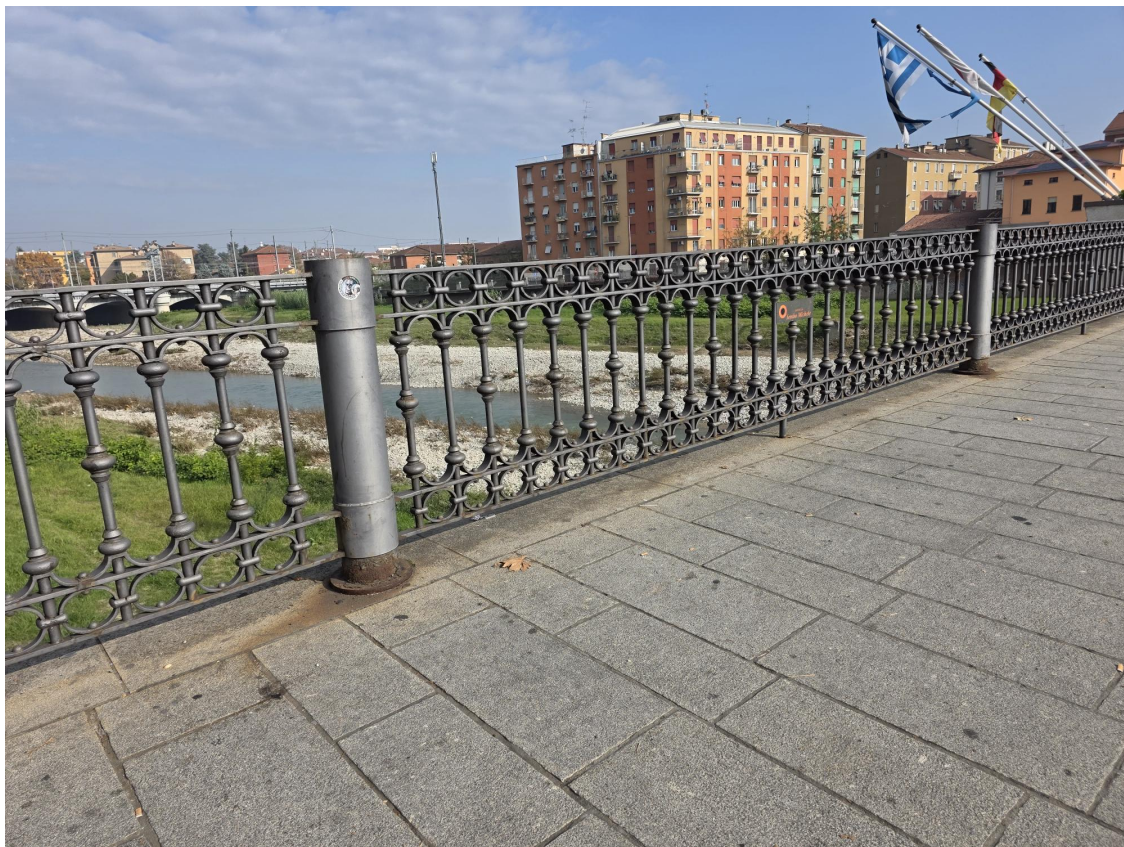
Fig. 7. Particolare del parapetto storico

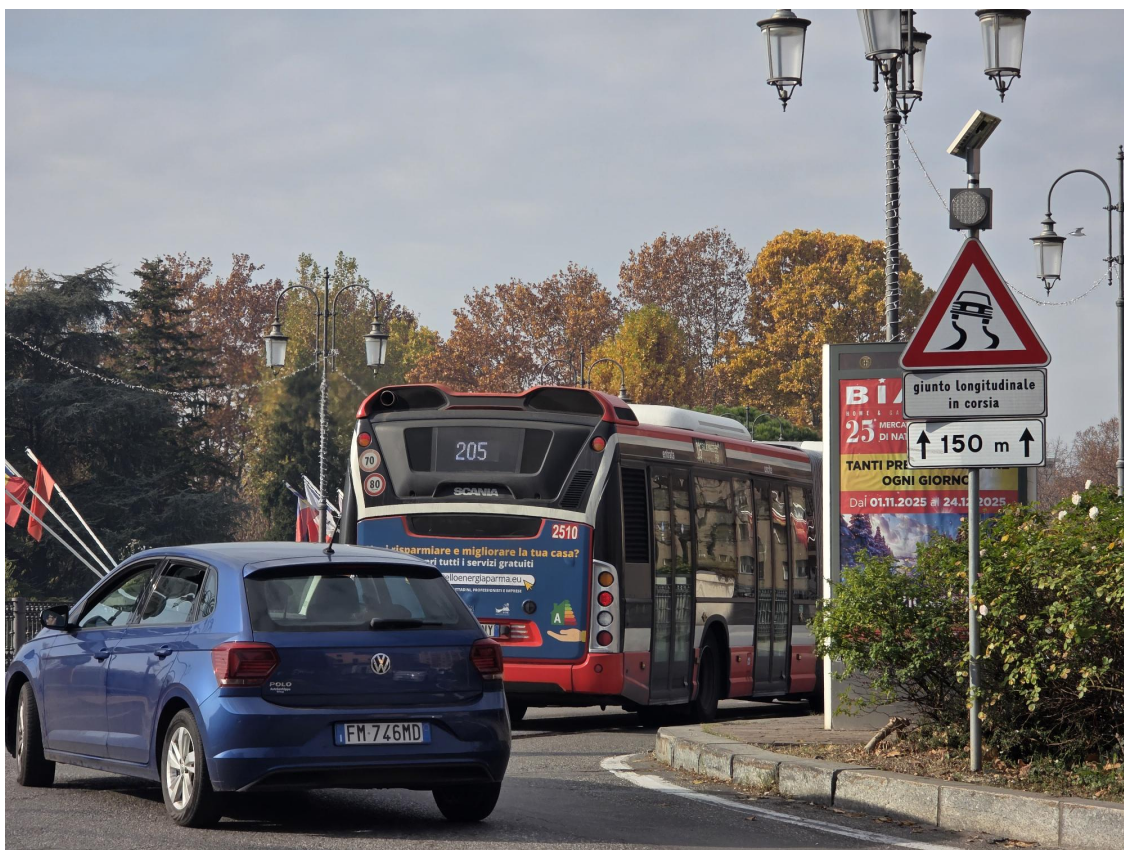
Fig. 8. Segnale lampeggiante che preavvisa del pericolo della presenza del giunto lato NORD

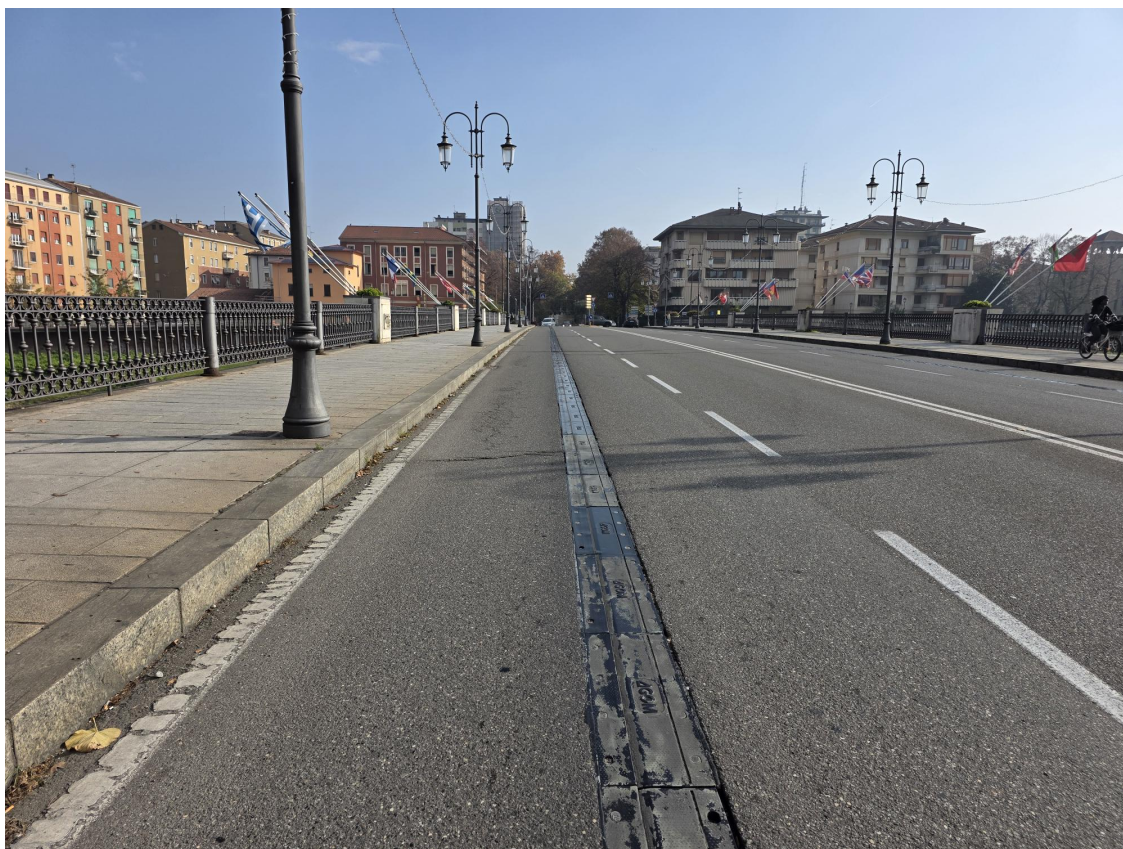
Fig. 9. Giunto lato NORD, oggetto dell'appalto

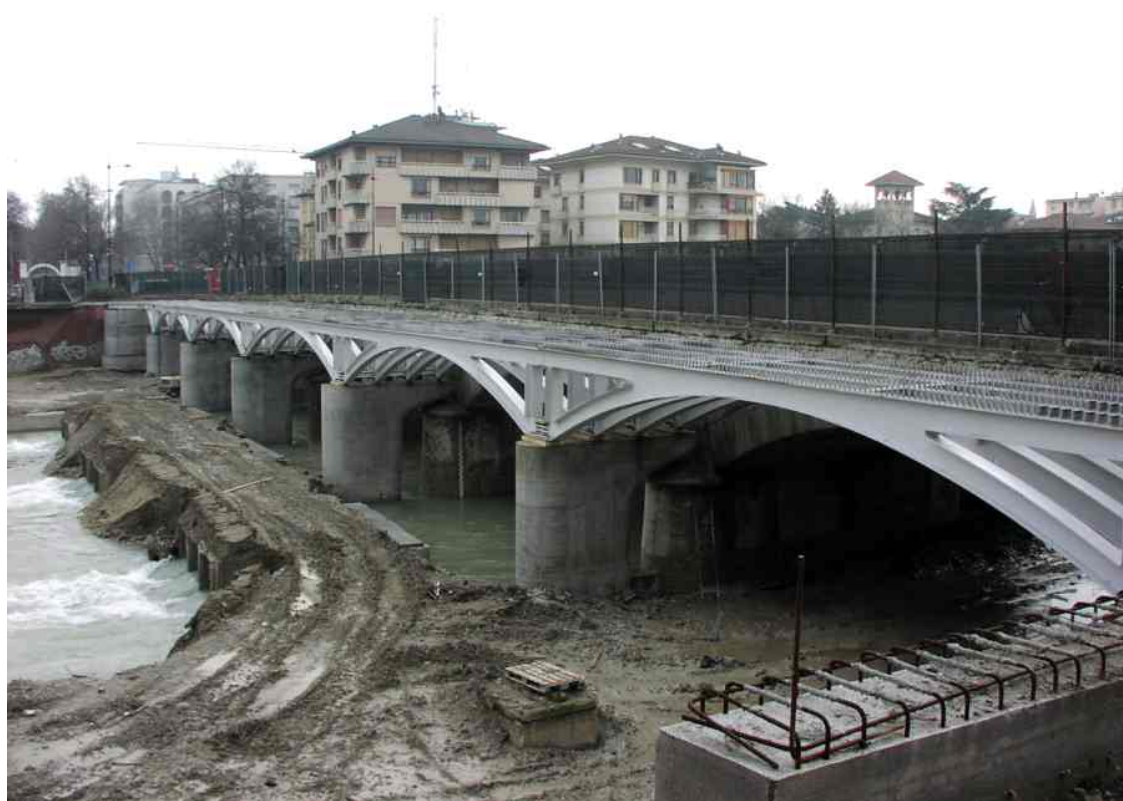
Fig. 10. Fase di cantiere durante la realizzazione dell'allargamento lato SUD

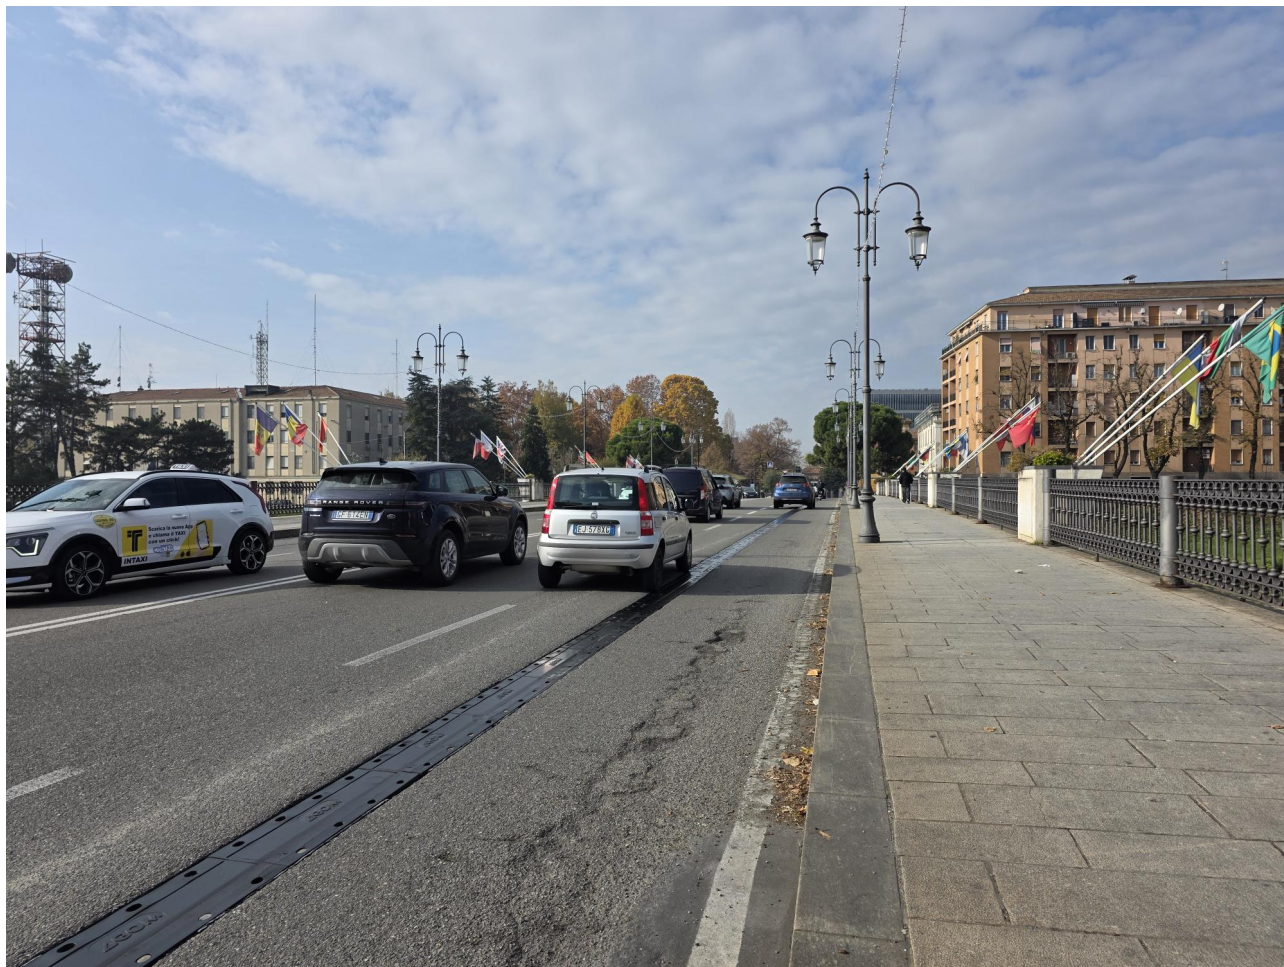
Fig. 11. Porzione ammalorata di asfalto
