## I CHIOSTRI DEL CORREGGIO

Intervento di restauro e valorizzazione  
socio-culturale del complesso monumentale di  
San Paolo come polo culturale d'eccellenza

### OPERE DI COMPLETAMENTO CANTIERE 1 - PIANO PRIMO ALA OVEST

TITOLO: Relazione fotografica

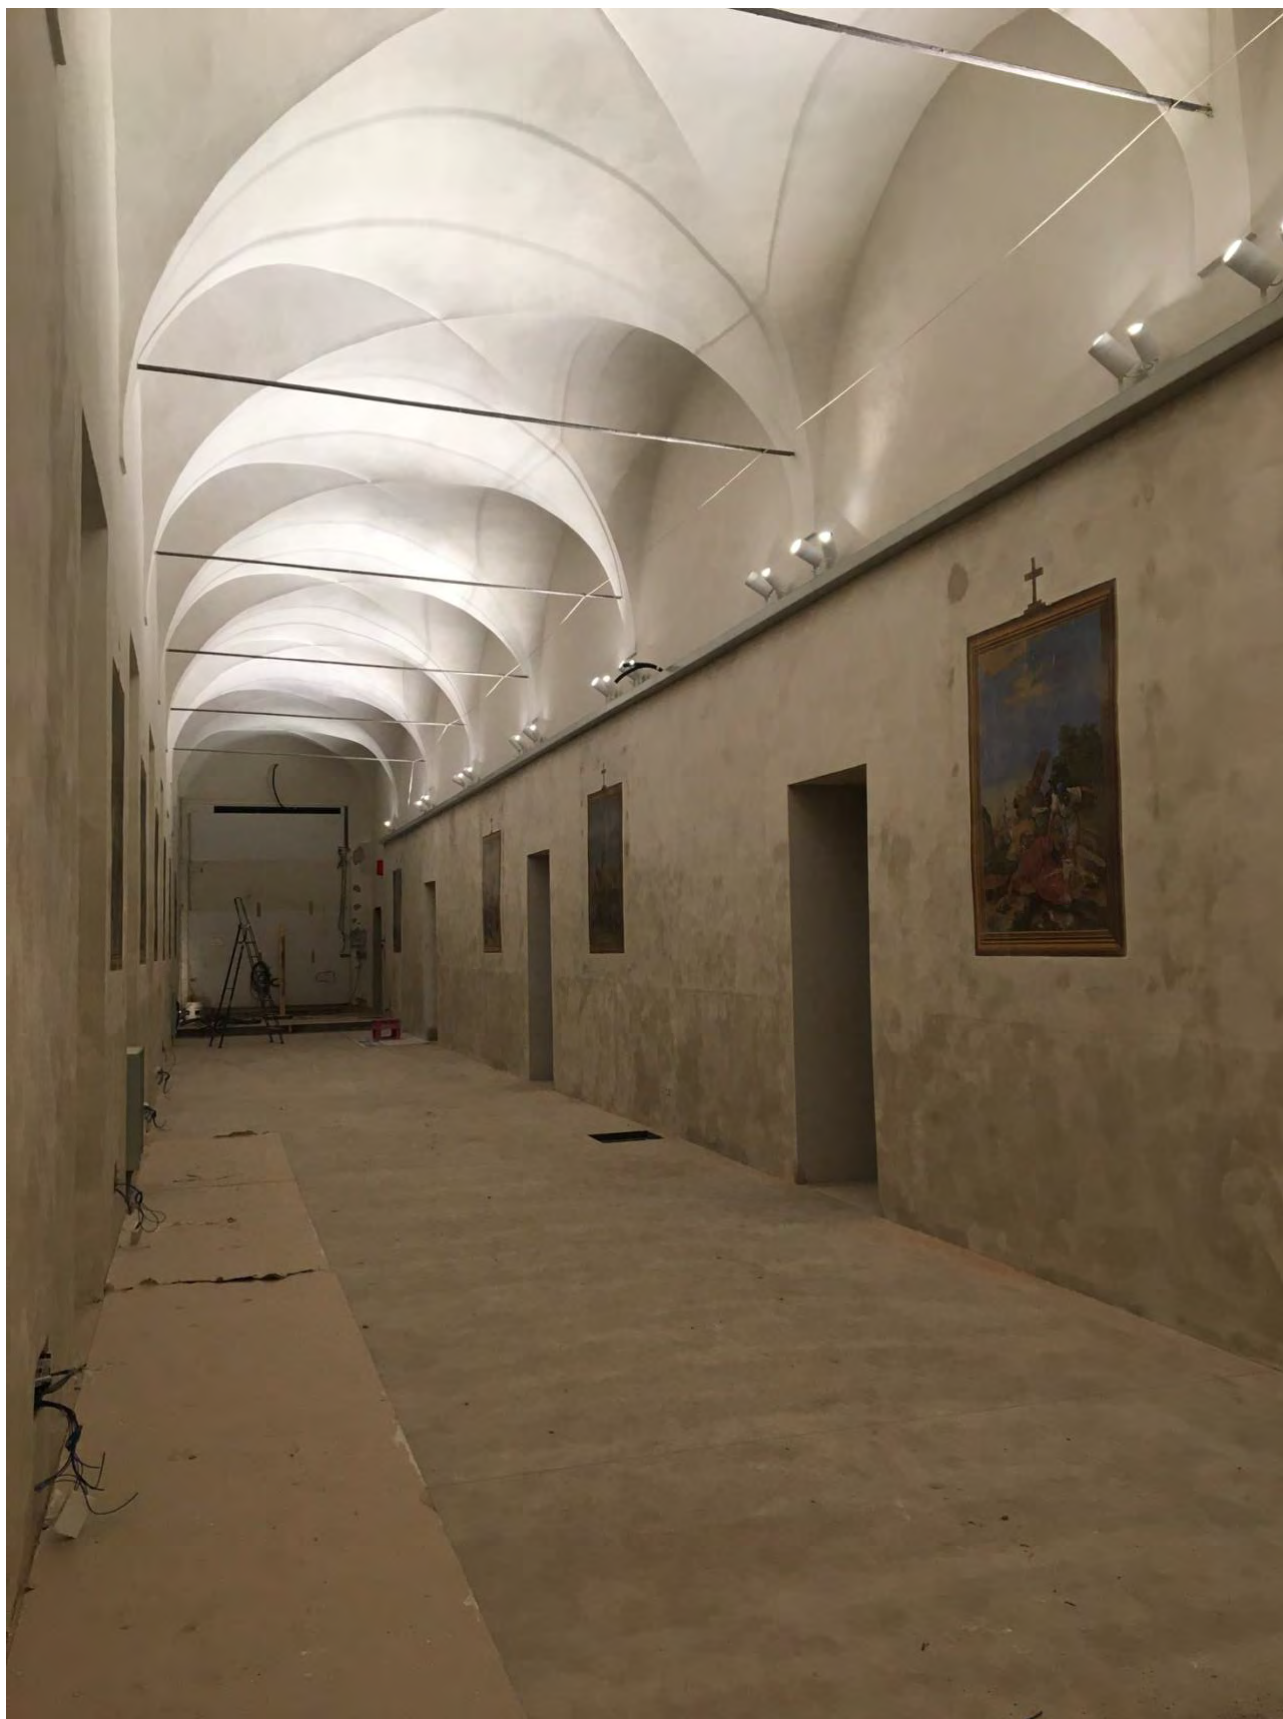
**1** - Corridoio di accesso alle sale polifunzionali in completamento e con l'illuminazione.

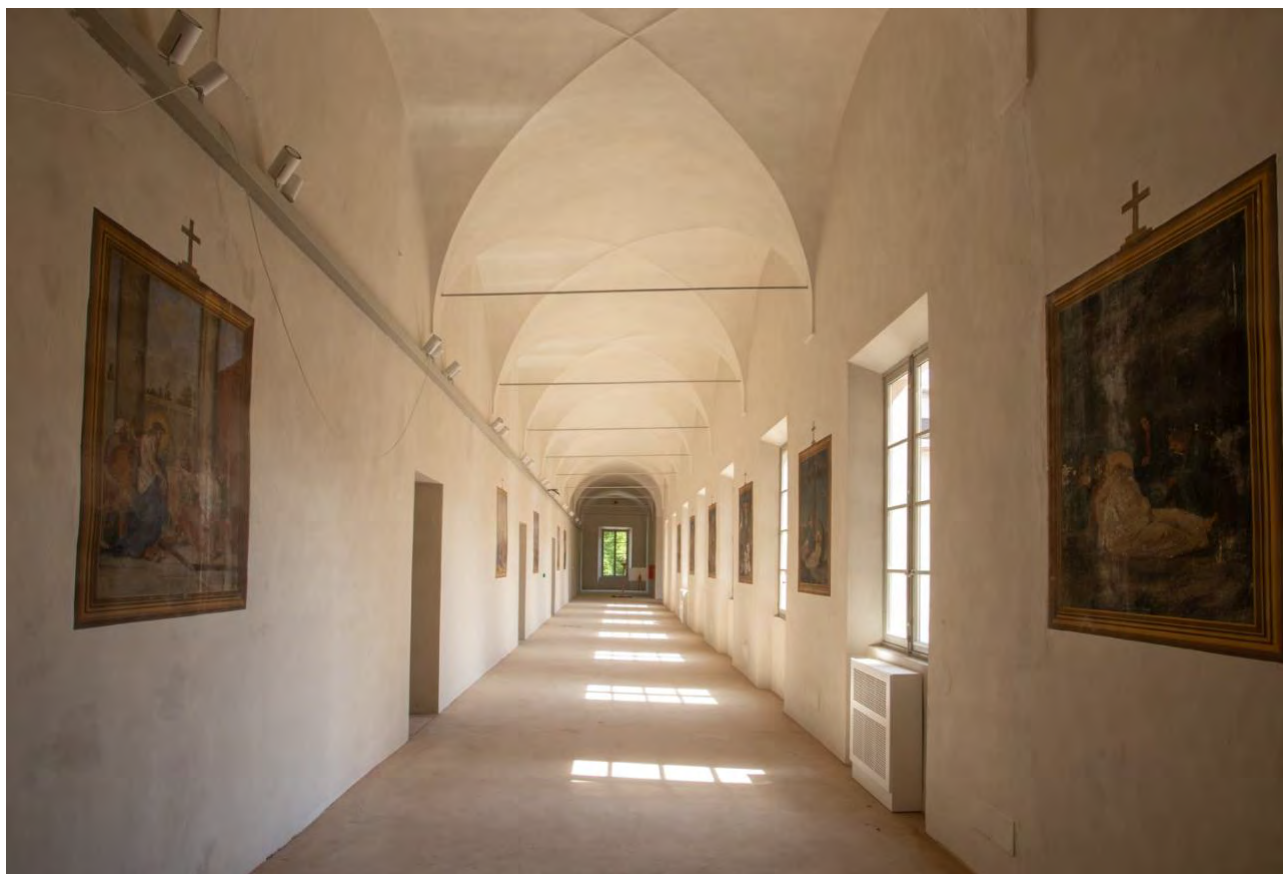
**2 - Corridoio di accesso alle sale polifunzionali in completamento.**  
Il corridoio è già stato restaurato e molte predisposizioni sono già state attivate nelle sale che dovranno essere restaurate

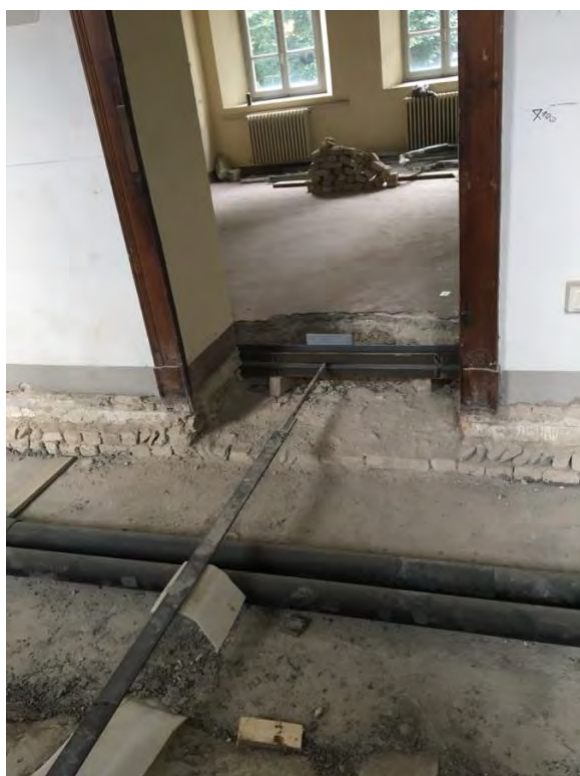
**3 – Ingresso ad una sala visto dal corridoio In fase di restauro**

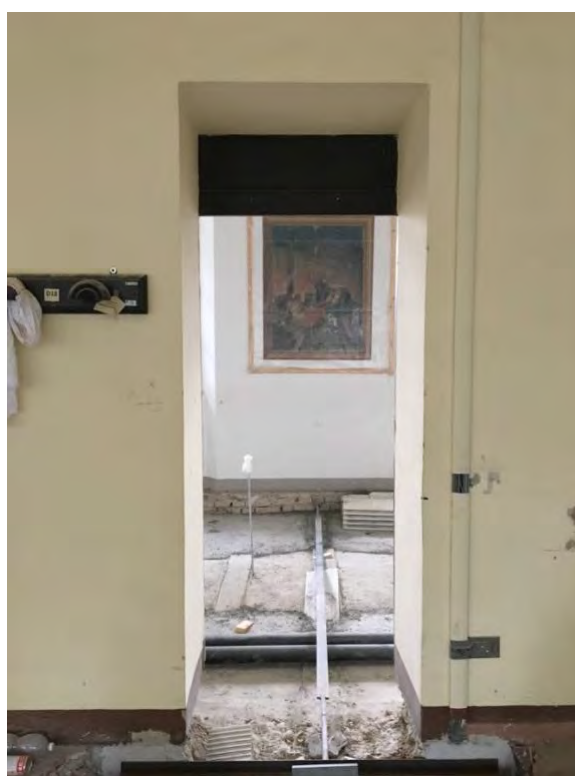
**4 – Uscita da una sala verso il corridoio In fase di restauro**

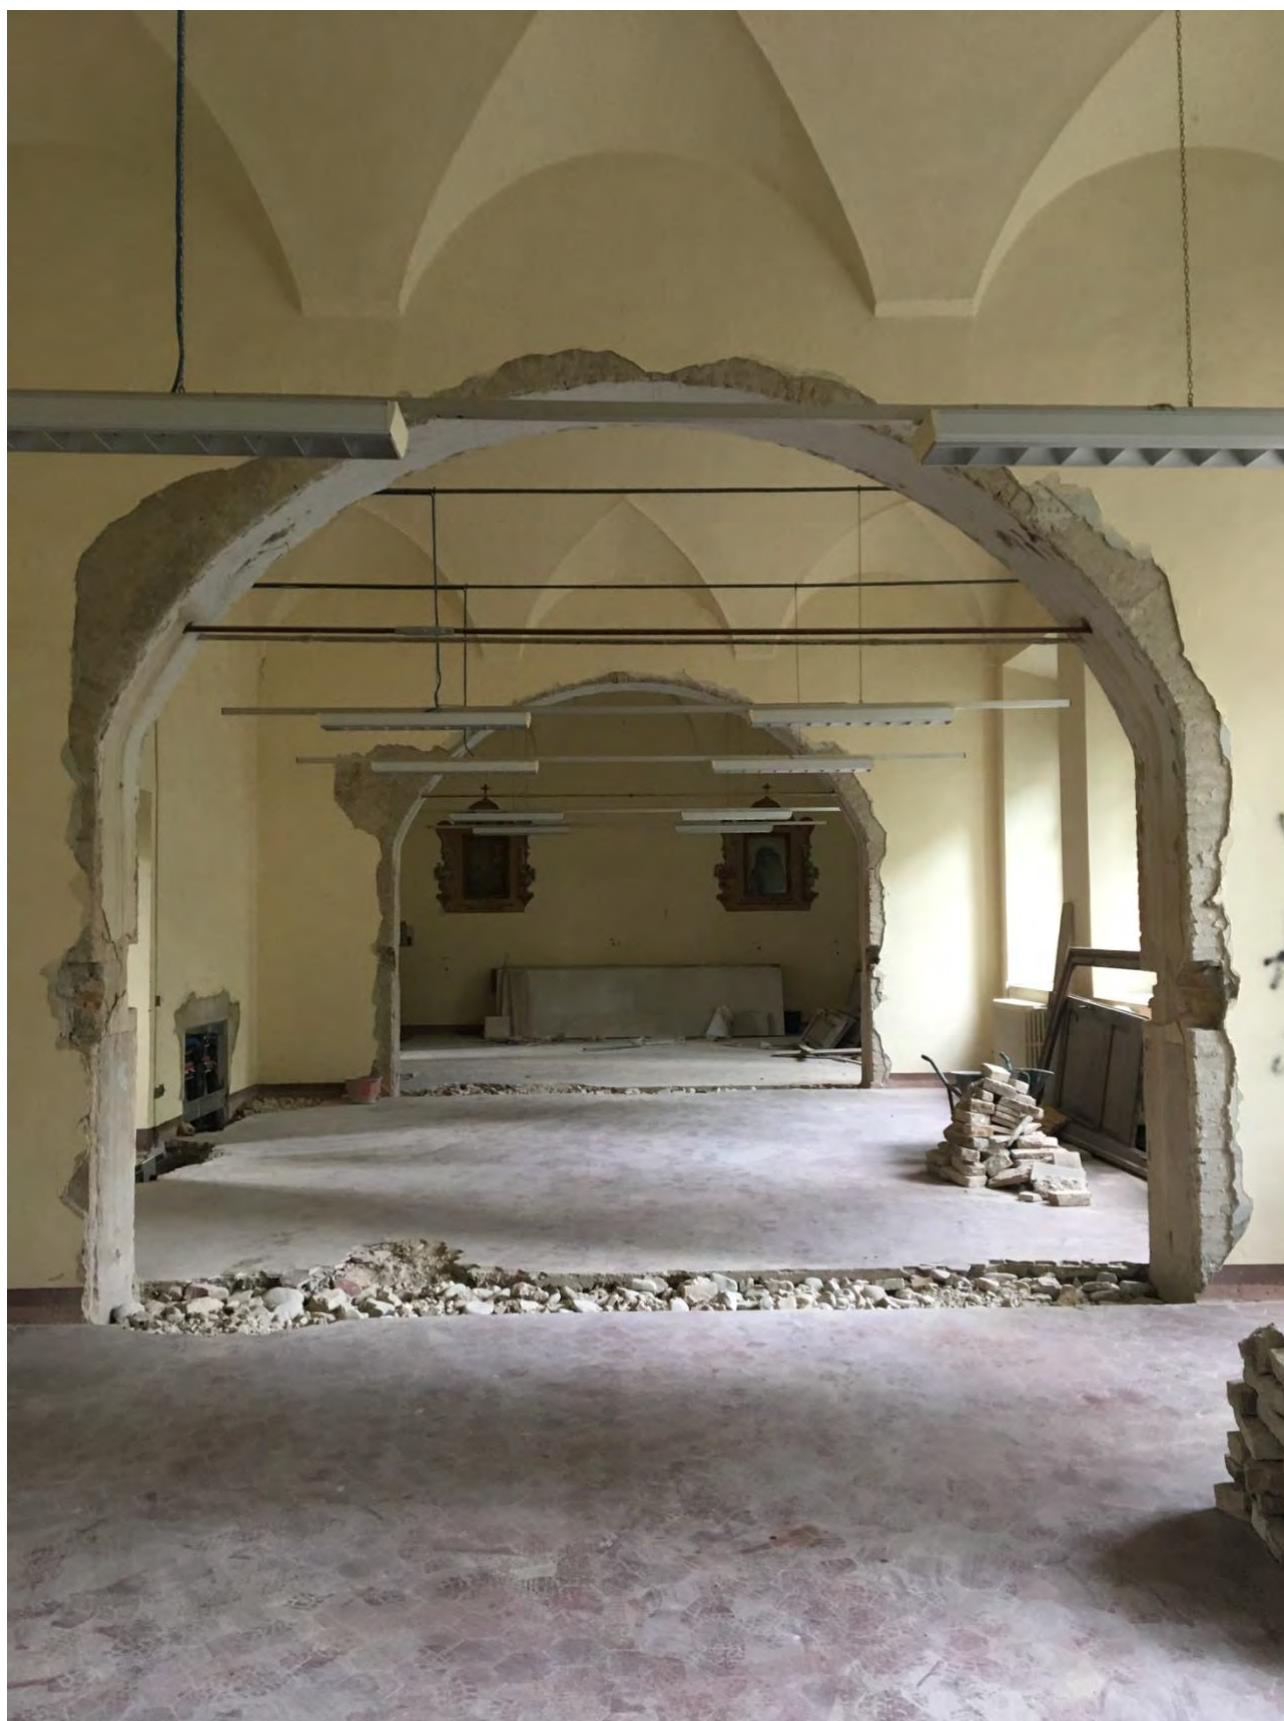
**5** – infilata delle sale polifunzionali da restaurare

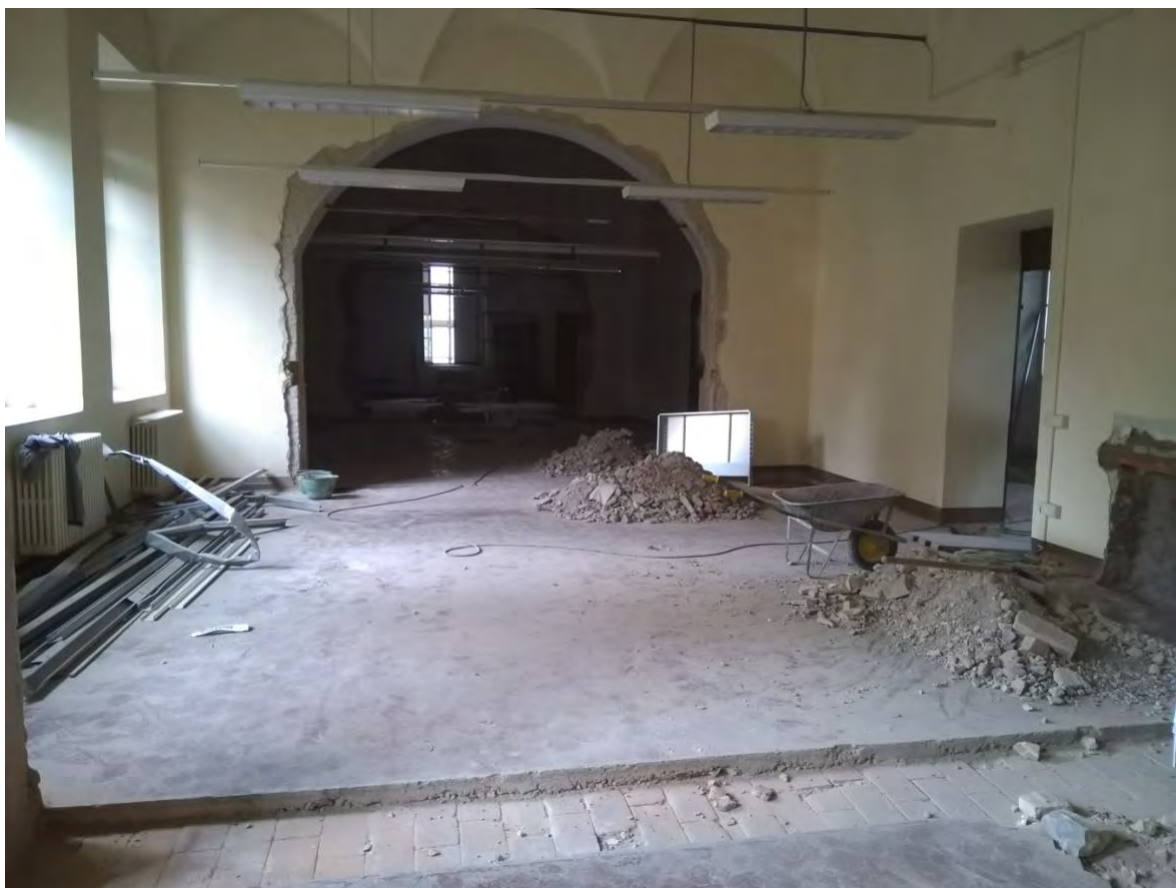
6 – infilata delle sale polifunzionali da restaurare con vista dalla sala 3 verso la sala 1.  
(i radiatori sono stati rimossi)

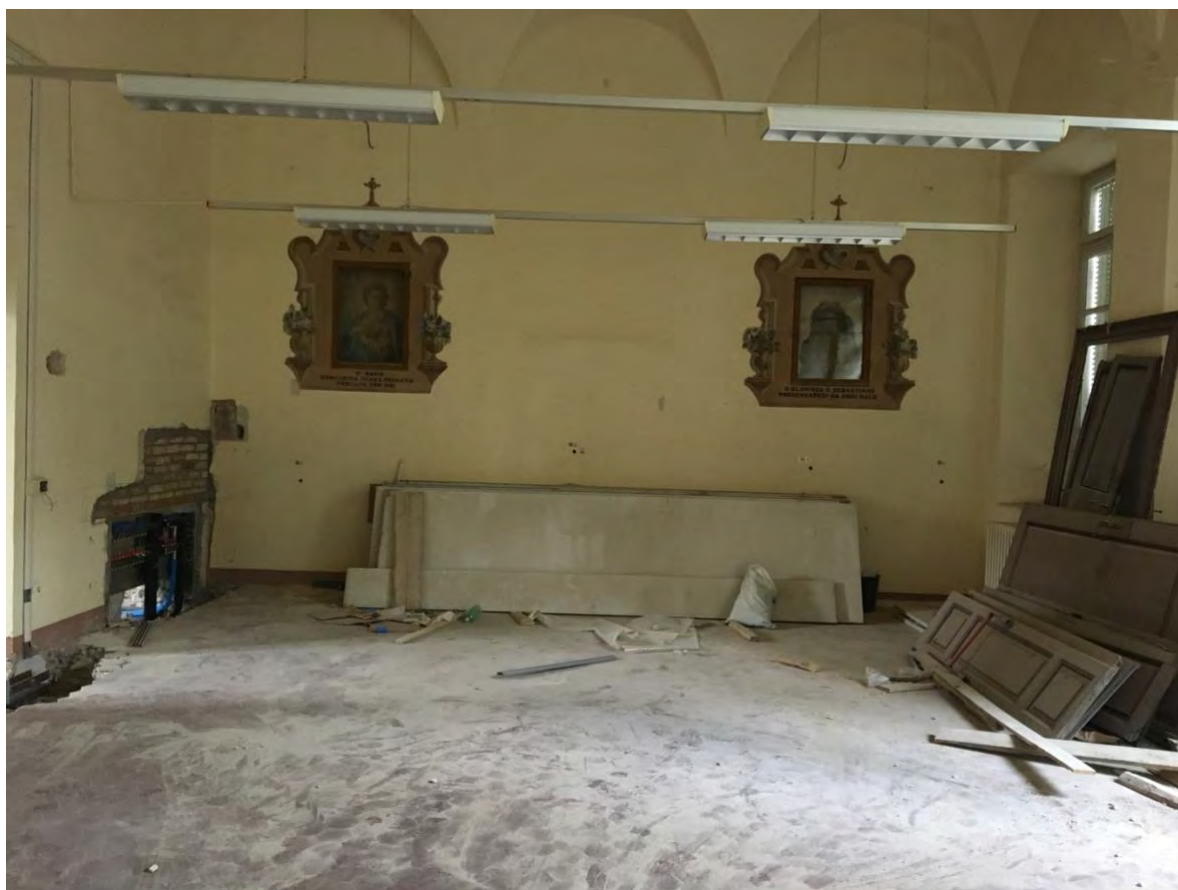
7 – Dettaglio della parete con edicole dipinte all'estremo sud del salone

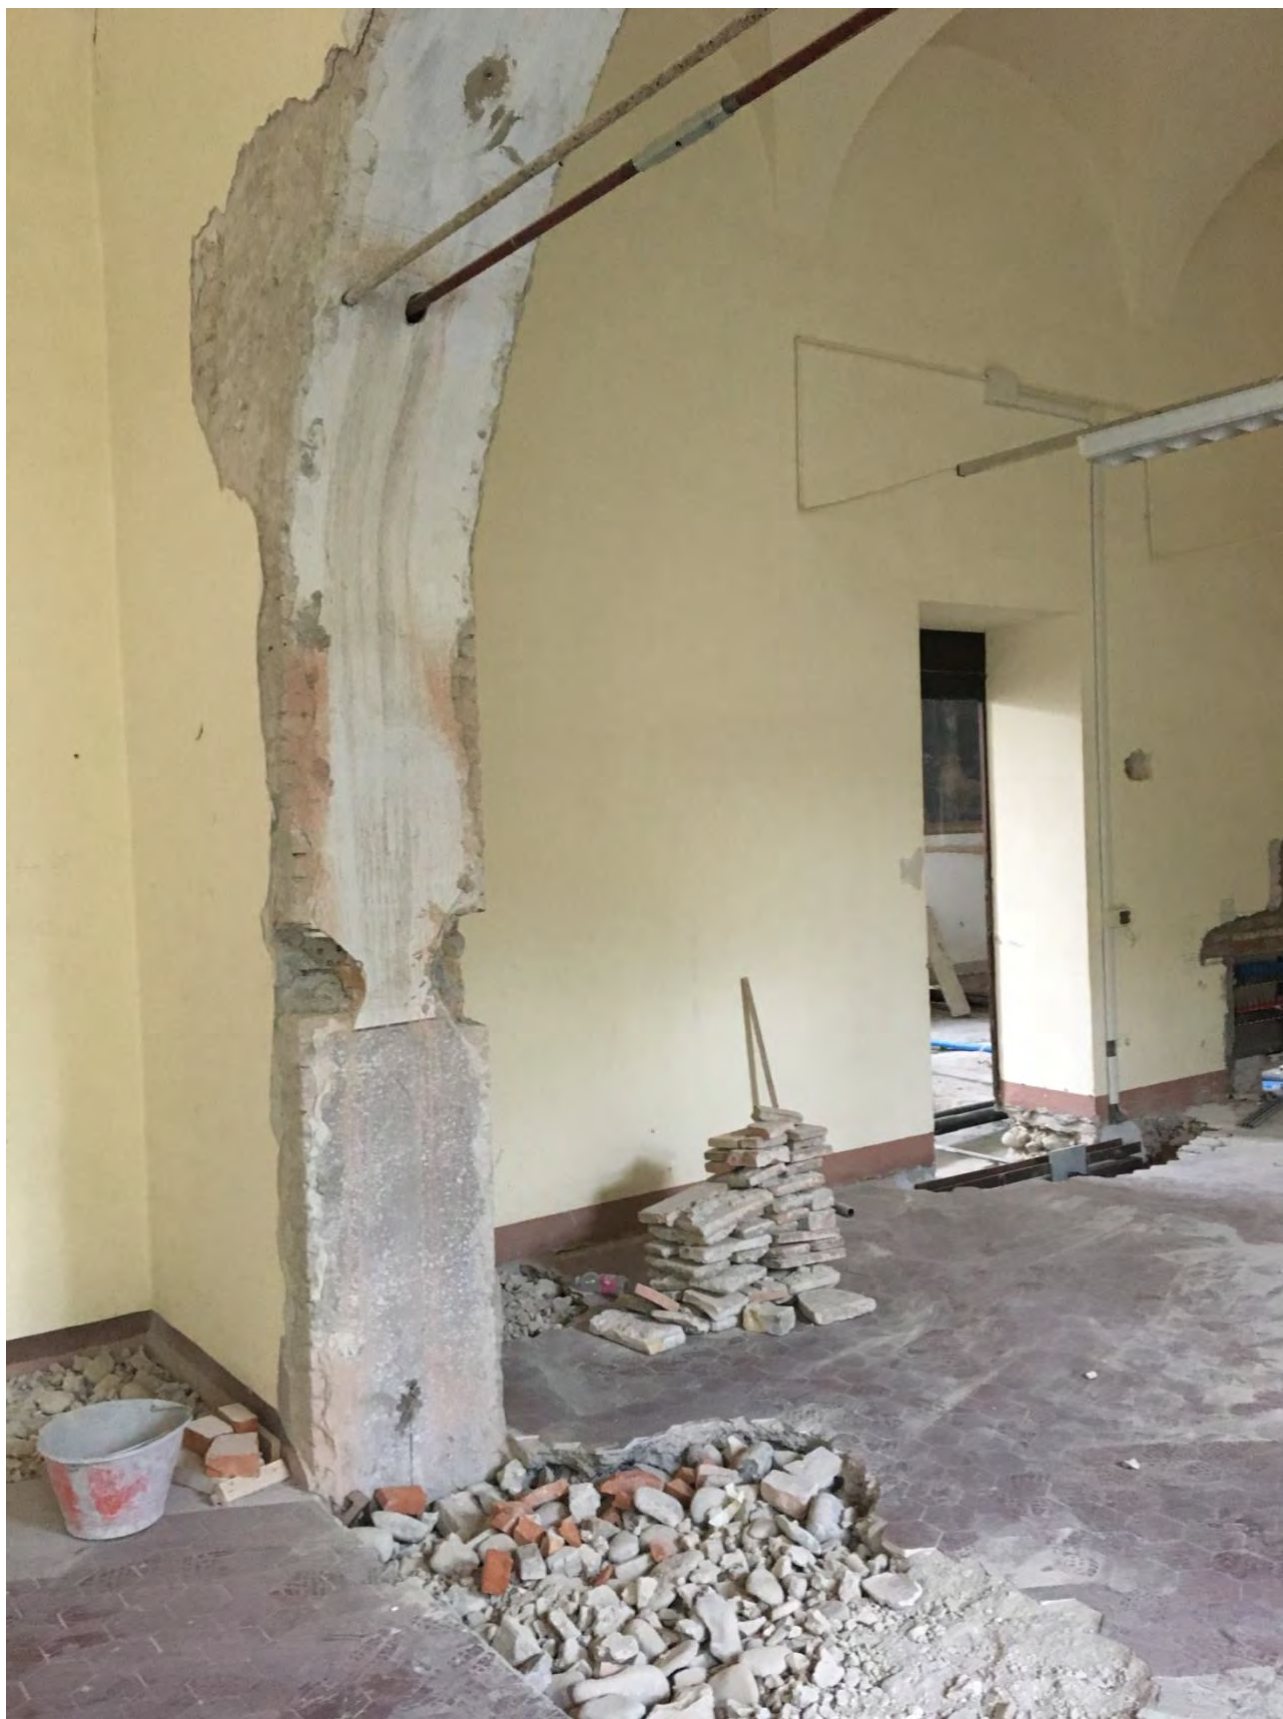
8 – Dettaglio degli archi presenti tra le sale con le catene,

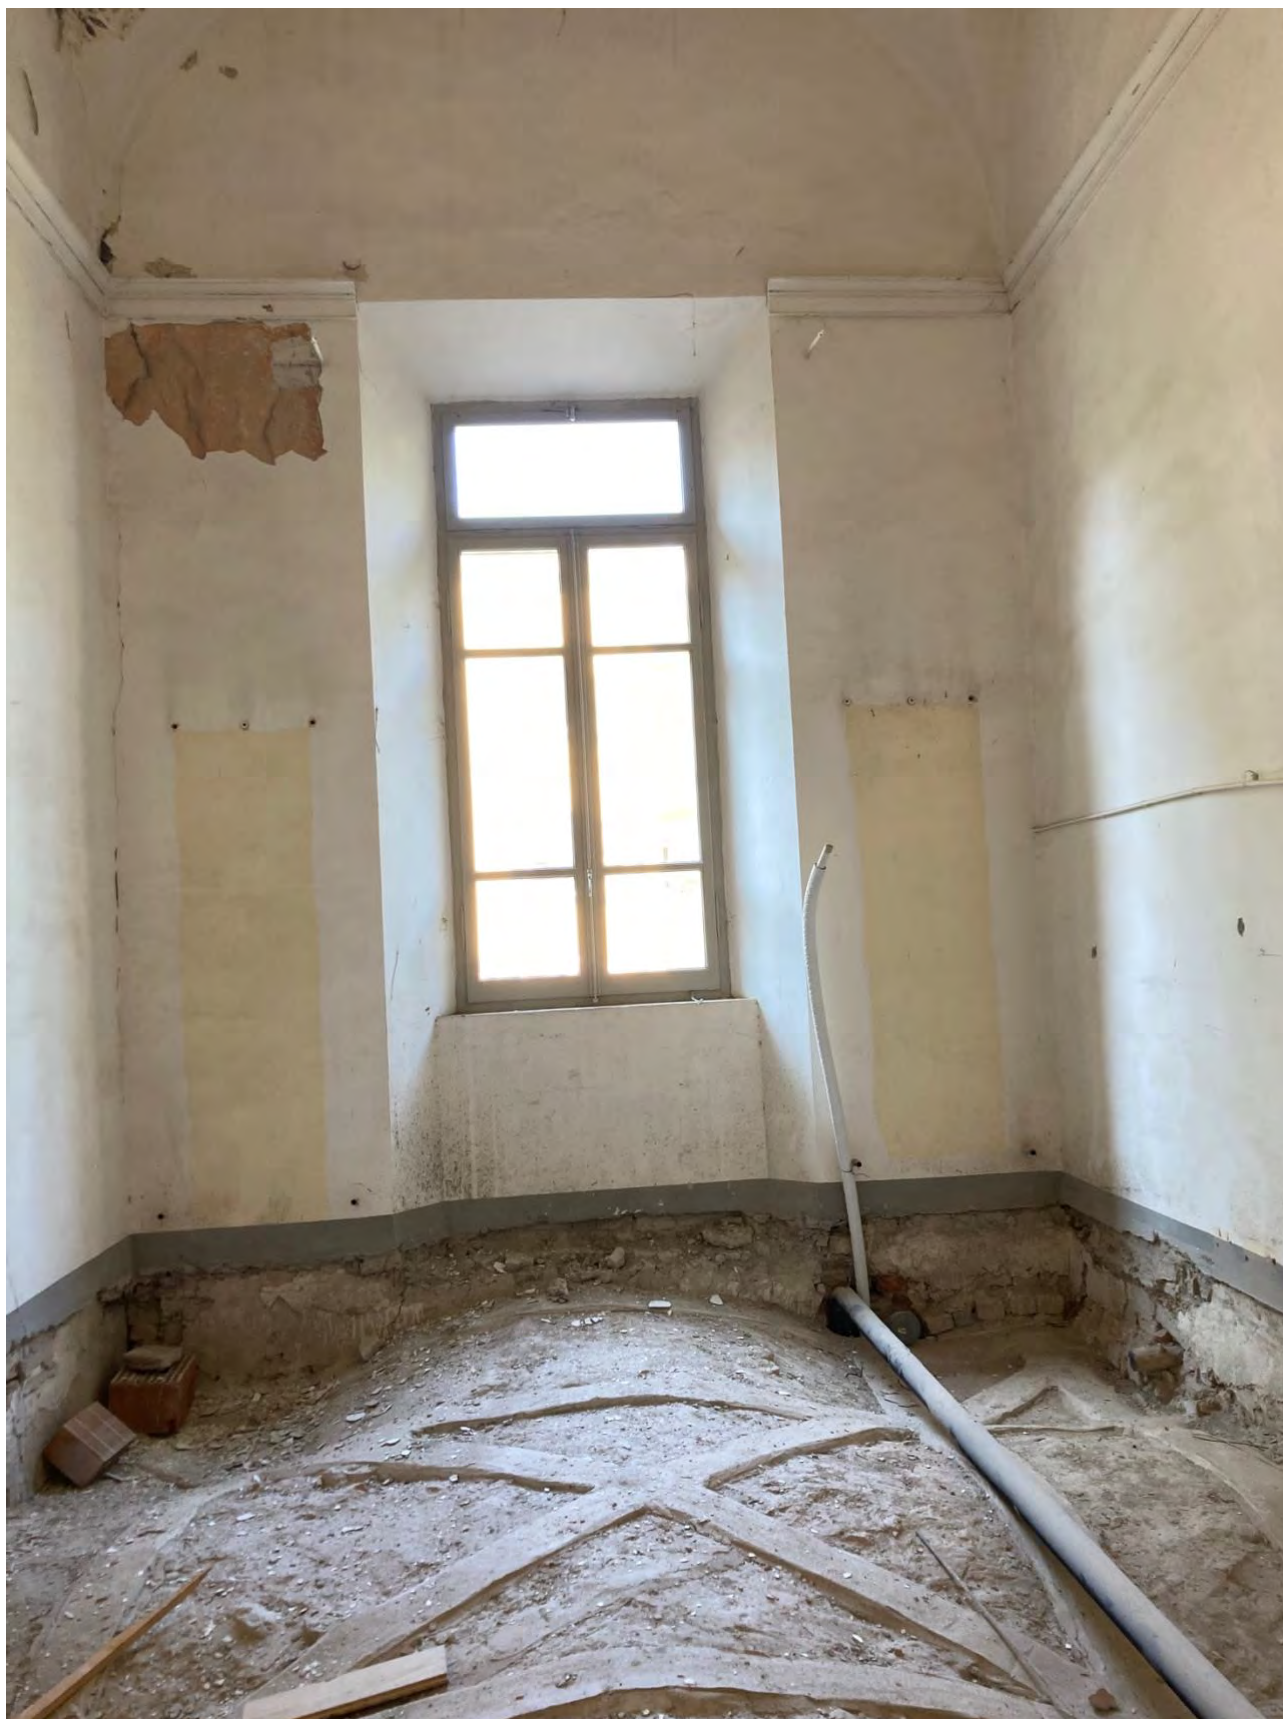
**9** – Locale destinato ai bagni vista verso la finestra dove si può vedere la posizione degli scarichi predisposti e il consolidamento a vista delle volte

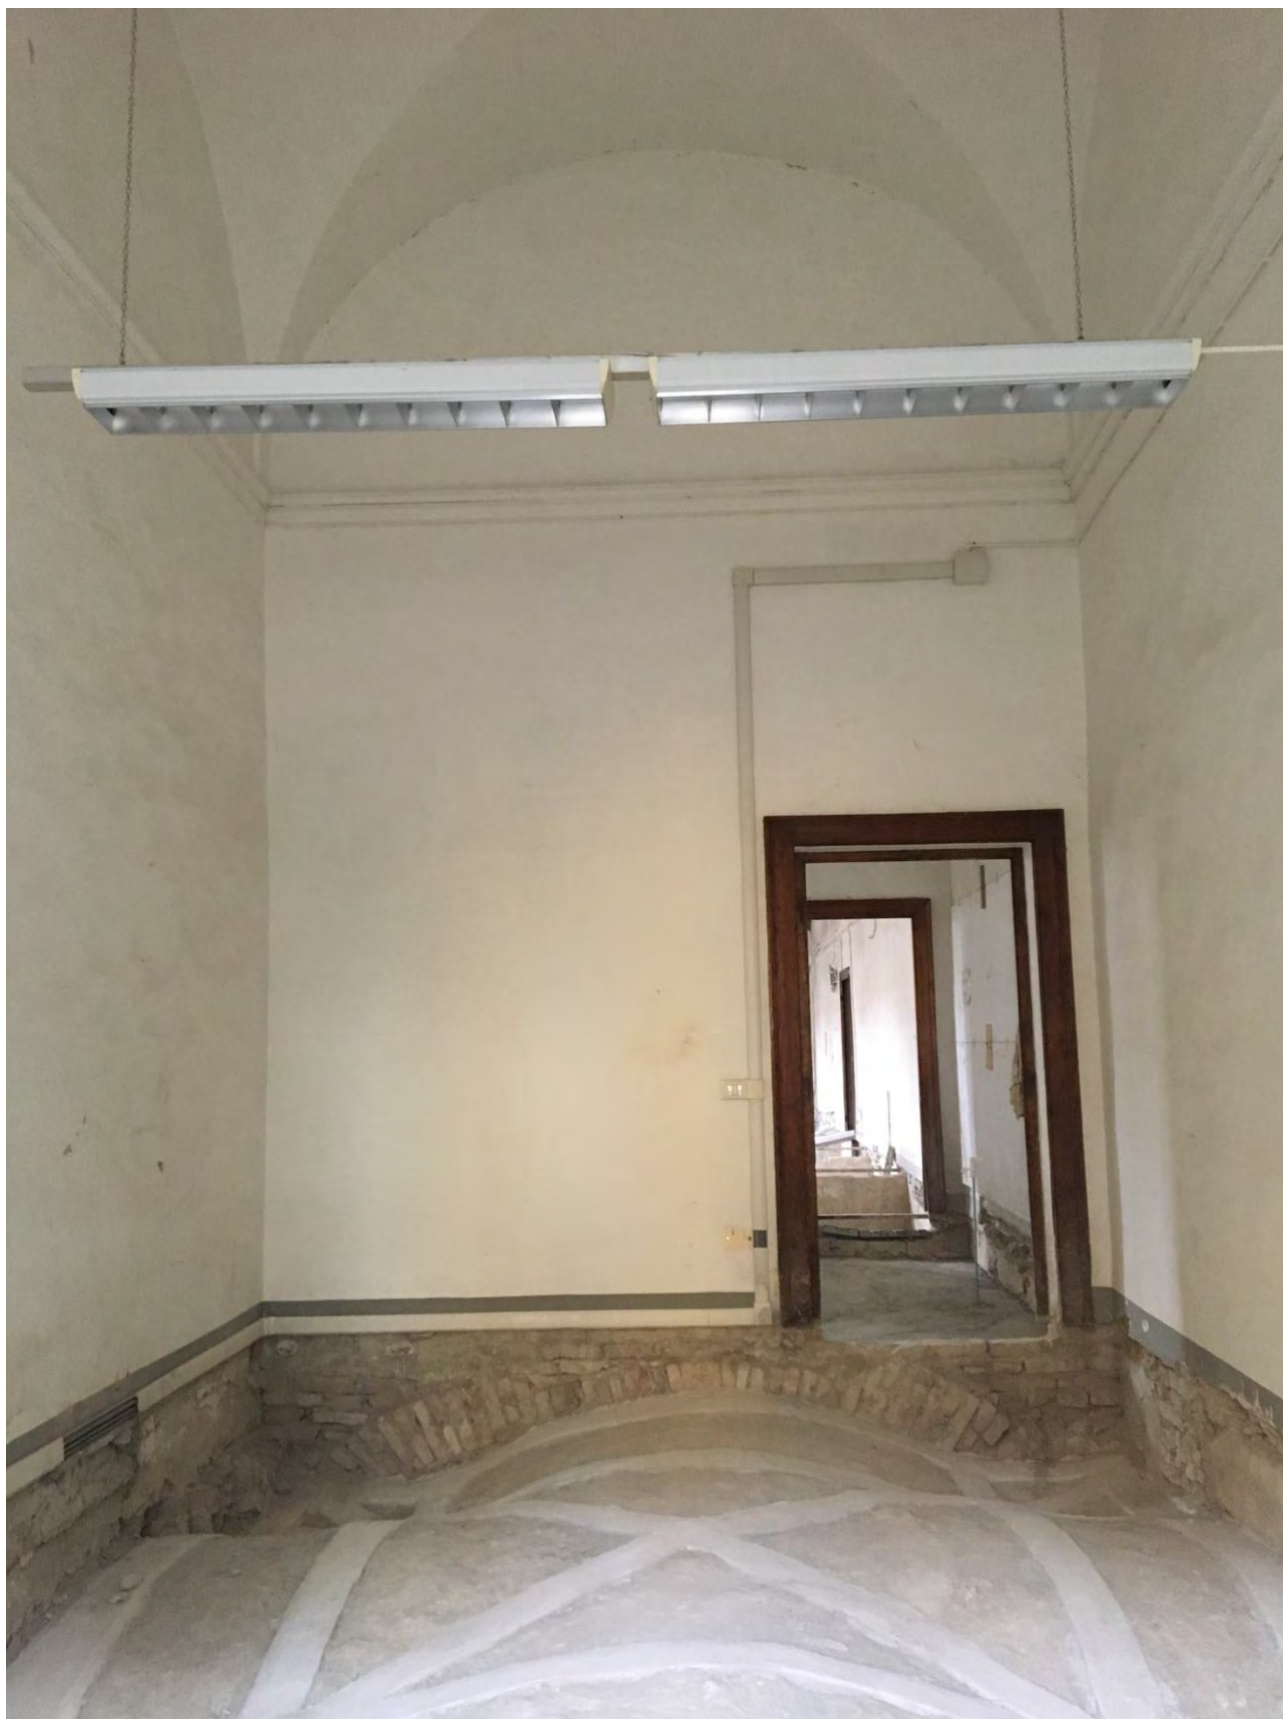
**10** – Locale destinato ai bagni vista verso la porta di ingresso dal corridoio

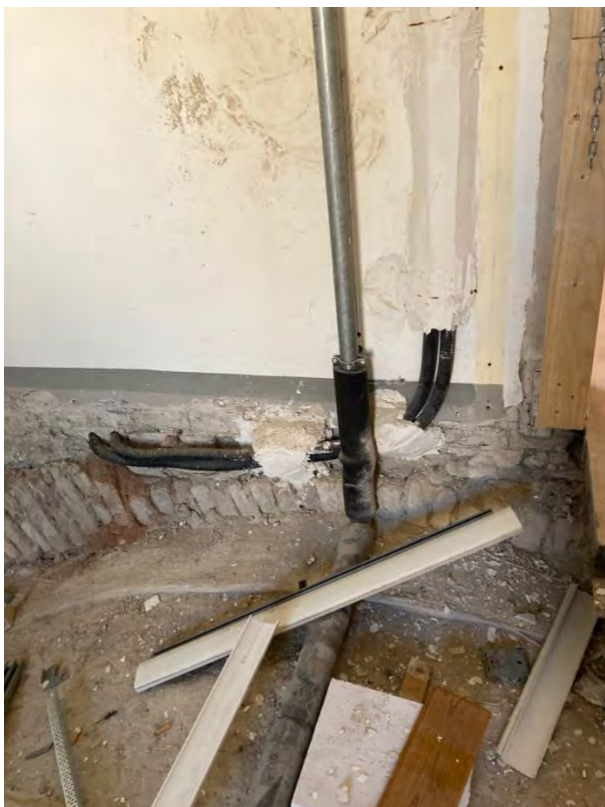
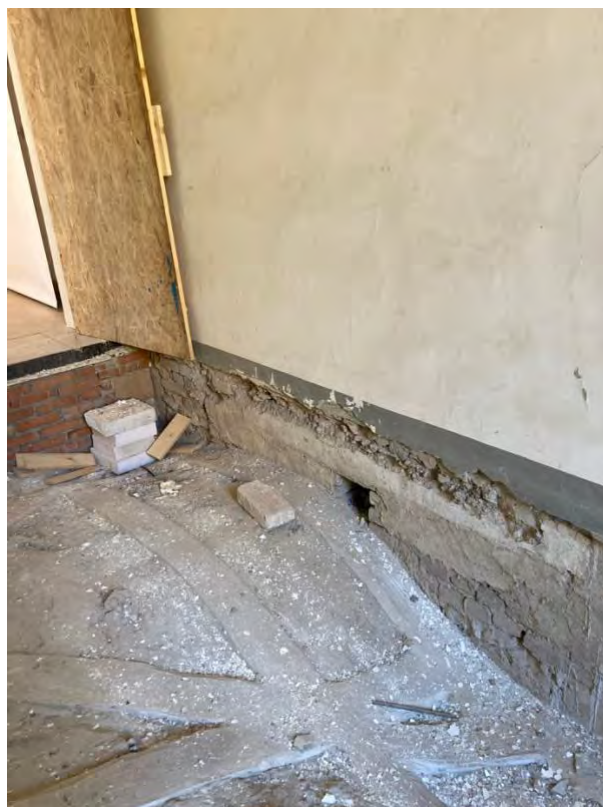
**11 – 12** – Locale destinato ai bagni dettaglio impianti a lato della porta di ingresso dal corridoio

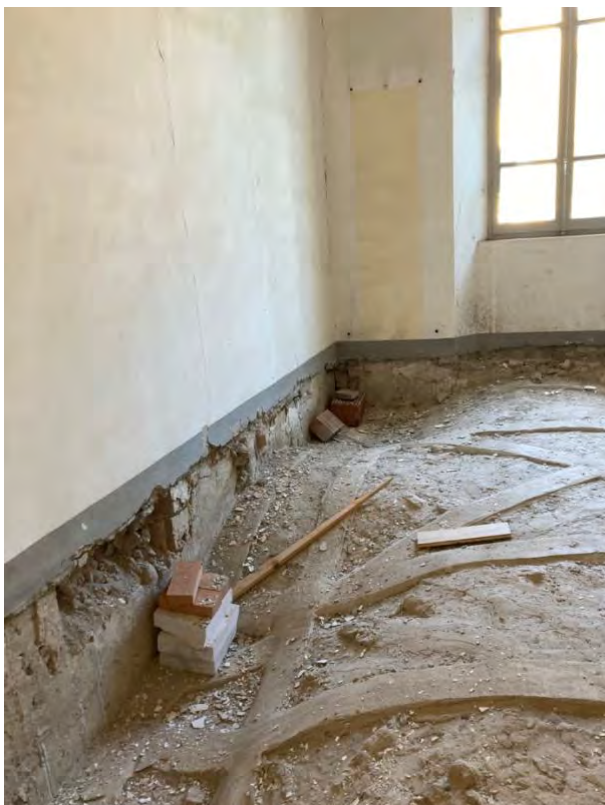
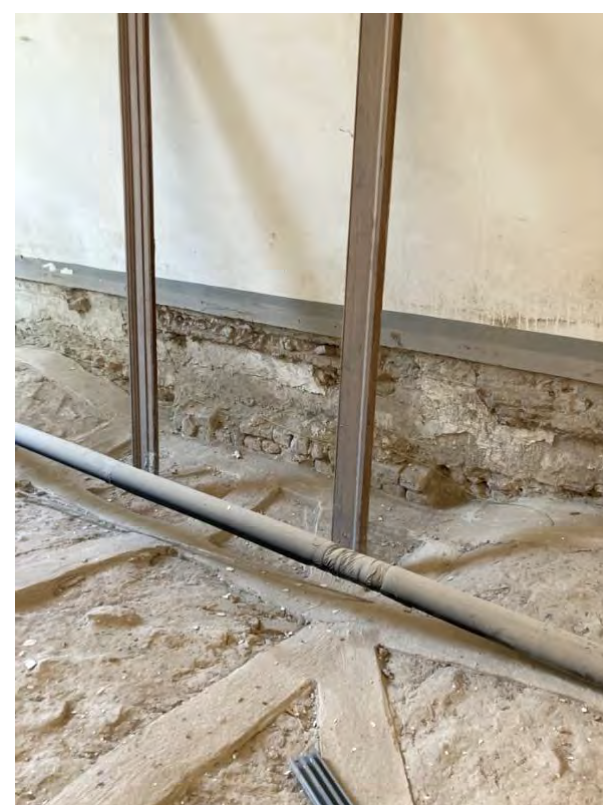
**13 – 14** – Locale destinato ai bagni dettaglio del perimetro della stanza tra le volte e il futuro pavimento

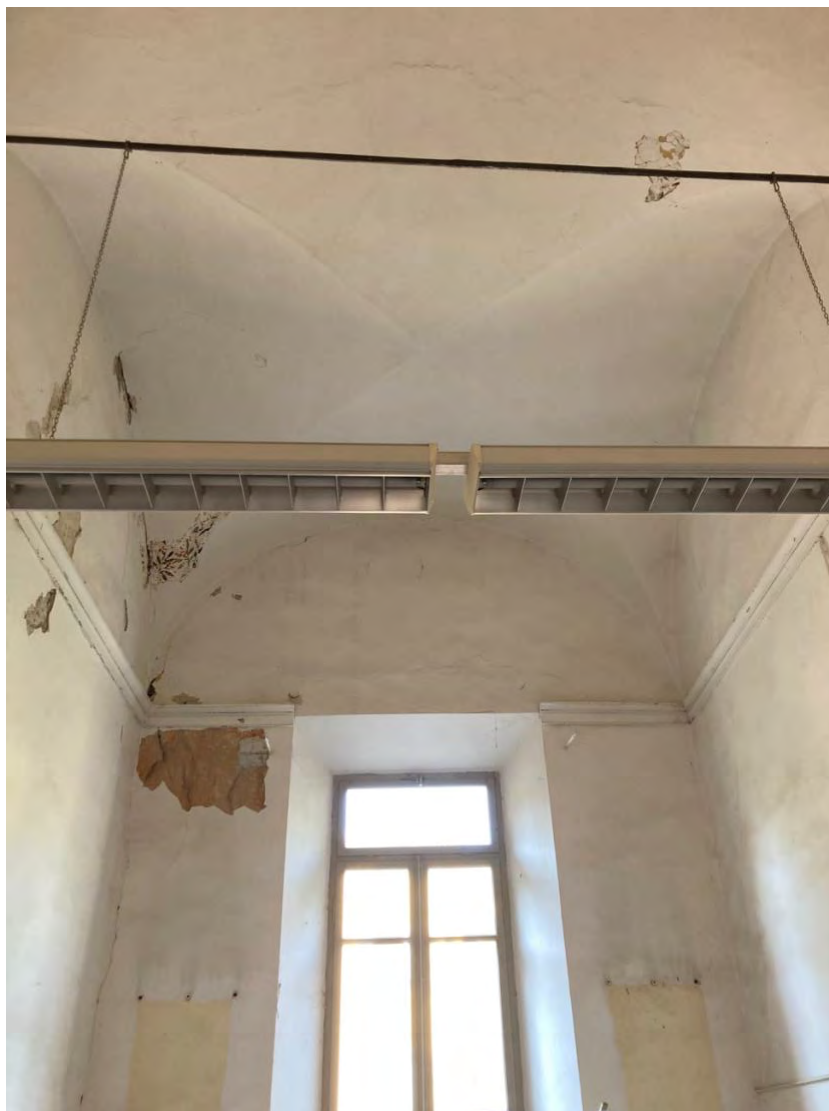
**15**– Locale destinato ai bagni dove si vedono i saggi effettuati

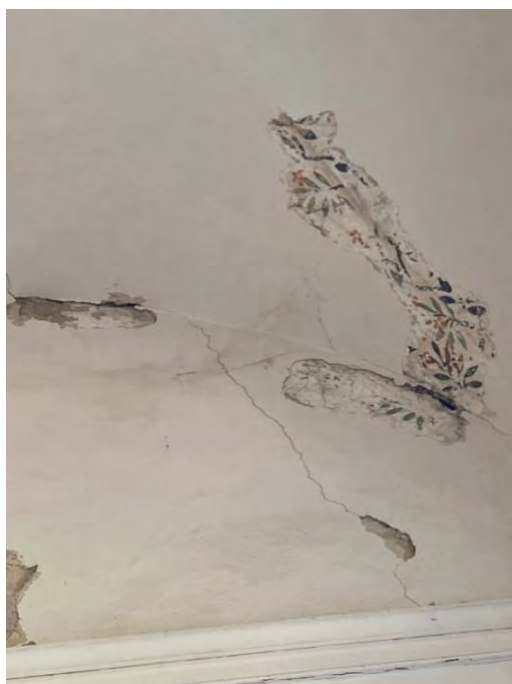
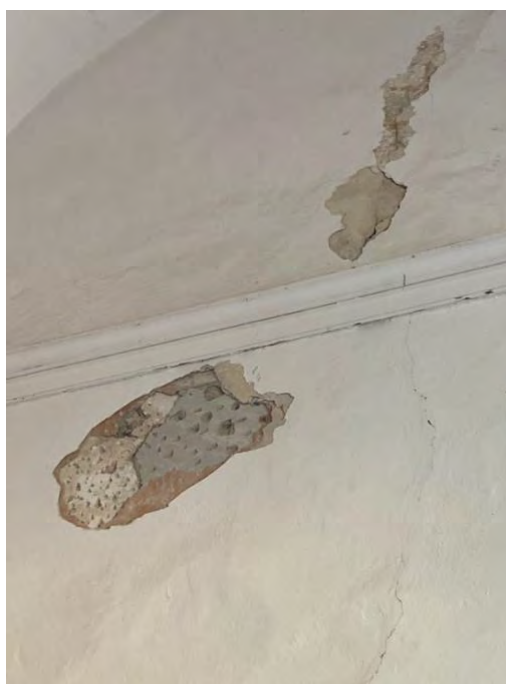
**16 – 17** – Locale destinato ai bagni dettaglio dei saggi effettuati sulle volte e sulla parete sud  
**Rilievo fotografico**

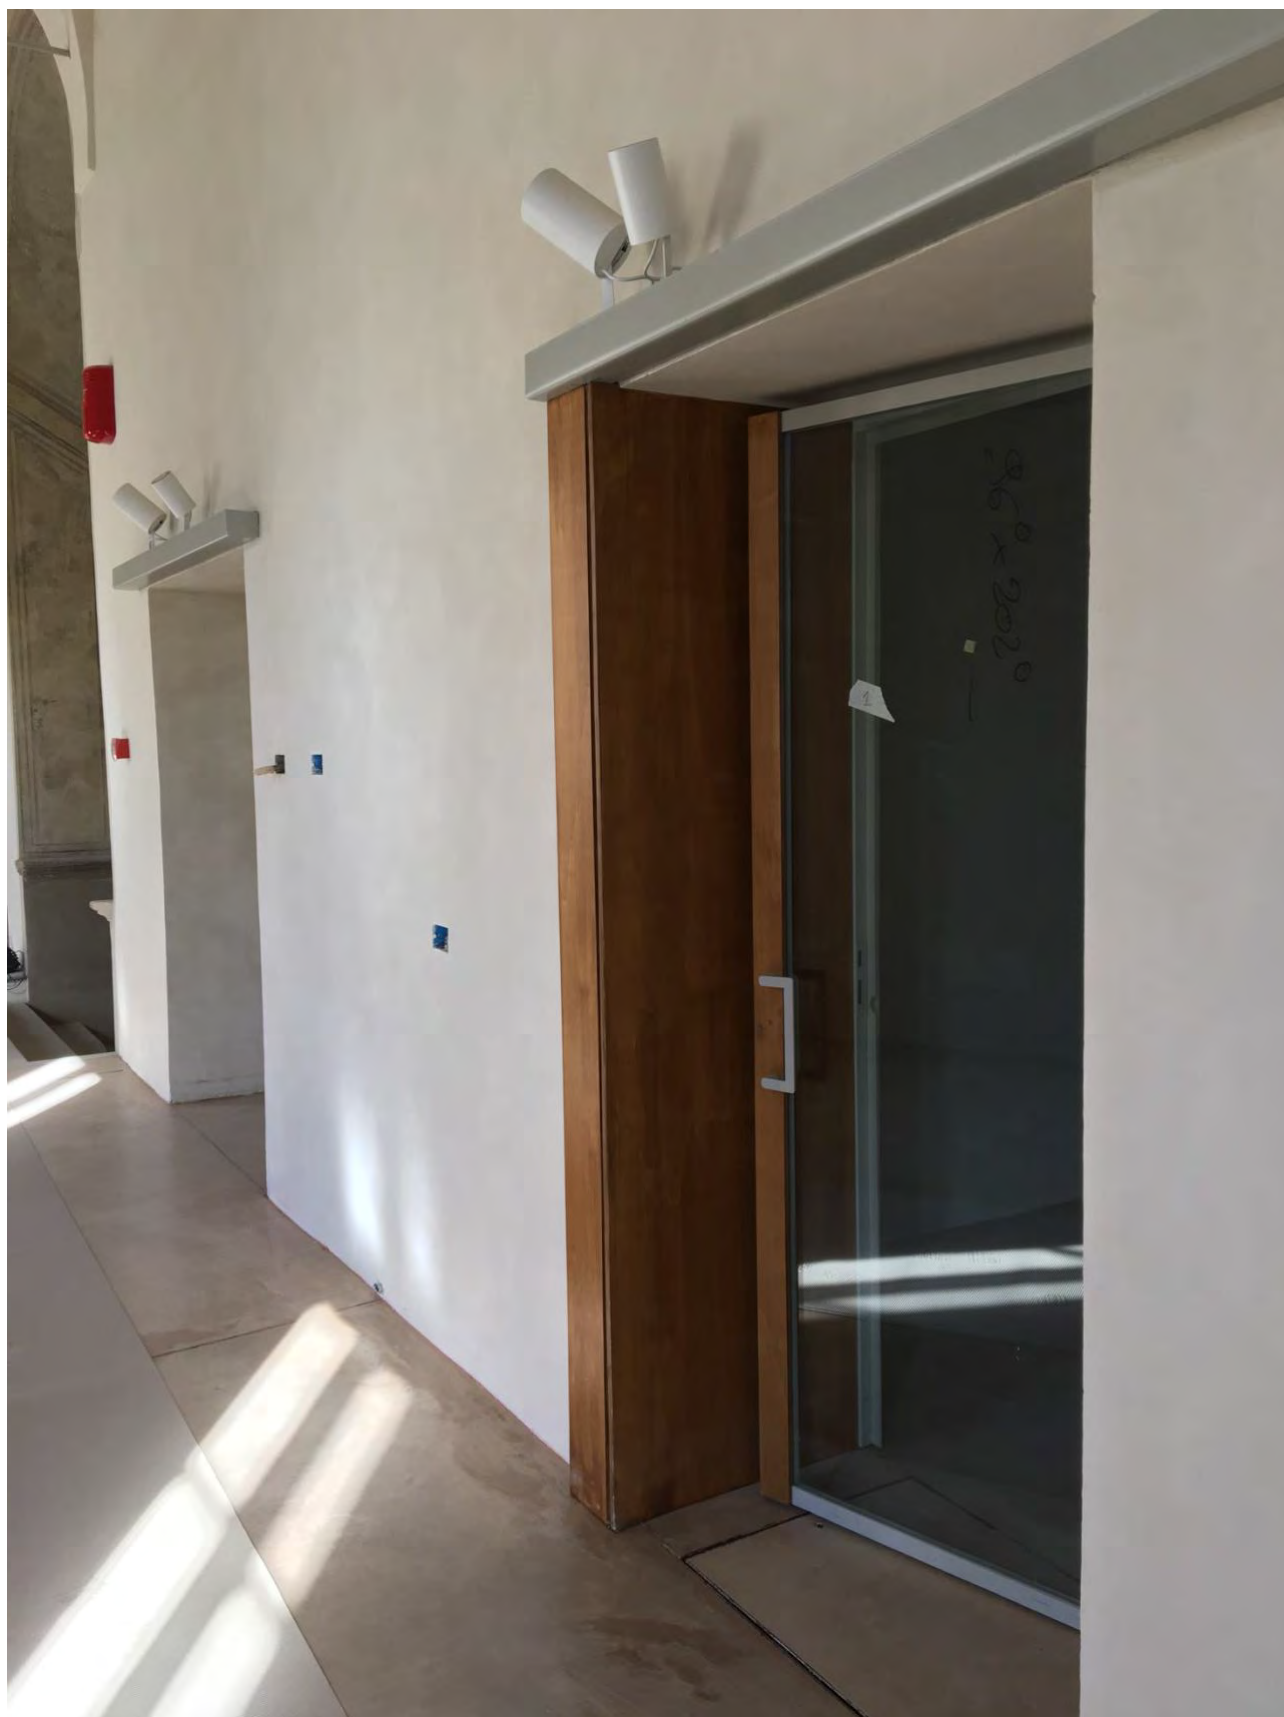
**18** – Dettagli delle porte già realizzate nell'ala nord e est del piano primo
