**Documento di fattibilità delle alternative progettuali (DOCFAP) e del  
successivo progetto di fattibilità tecnica ed economica (PFTE) relativi alle  
opere di manutenzione straordinaria del rilevato stradale di V.le Versailles  
nel Comune di Parma**

**Stato di fatto  
Relazione tecnica**

**2305\_F1\_RELSF\_2**

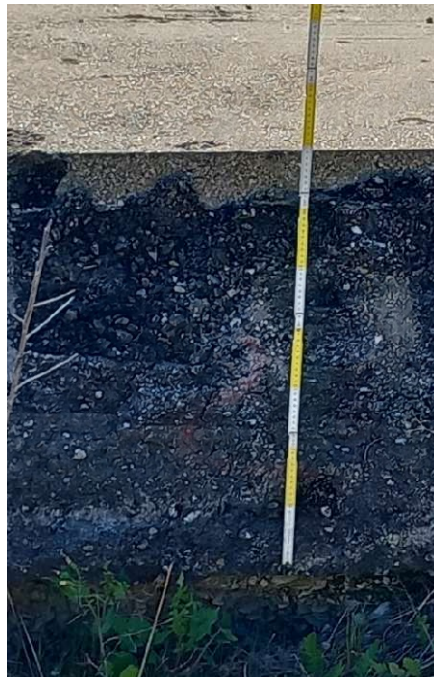
Come si evidenzia dai rilievi ad alto rendimento eseguiti sulla pavimentazione nel dicembre 2021 e dalle foto riportate nella tavola dedicata, sono state eseguite delle ricariche di conglomerati bituminosi in corrispondenza del ponte sulla ferrovia Parma-Brescia, zona di maggior cedimento del rilevato, che nei punti più critici raggiungono i 30÷40 cm.

**Figura 3: Pavimentazione in corrispondenza delle ricariche**

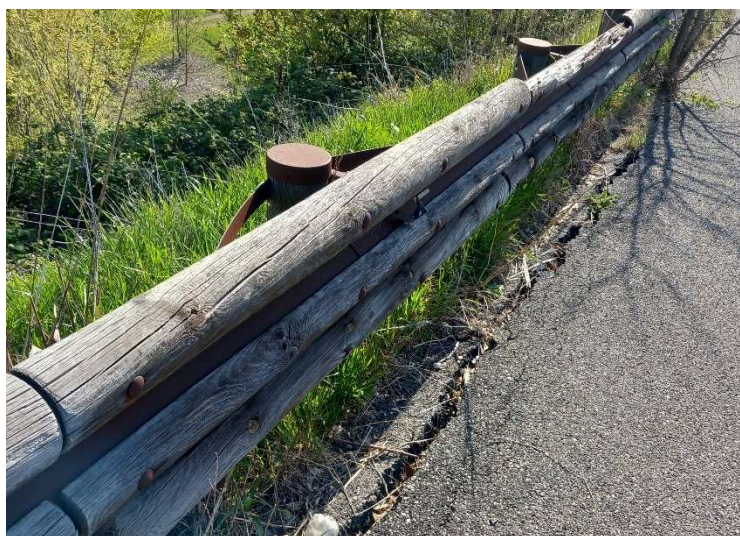
Le barriere bordo rilevato sono costituite da una lama tripla onda in acciaio rivestita da pannelli in legno, stesso rivestimento è presente anche sui montanti di acciaio. A inizio e fine impianto sono stati installati dei terminali semplici che presentano una deviazione della lama verso l'esterno, per proteggere dall'urto frontale. Ad un'ispezione visiva le barriere presentano segni di corrosione in corrispondenza delle bullonature di collegamento tra nastro e montanti e, a causa dei dissesti verificatisi nel rilevato, non è più rispettato l'allineamento con la banchina stradale e la regolarità dell'altezza del nastro, fattori che possono inficiarne il corretto funzionamento.

**Figura 4: Barriera bordo laterale esistente**

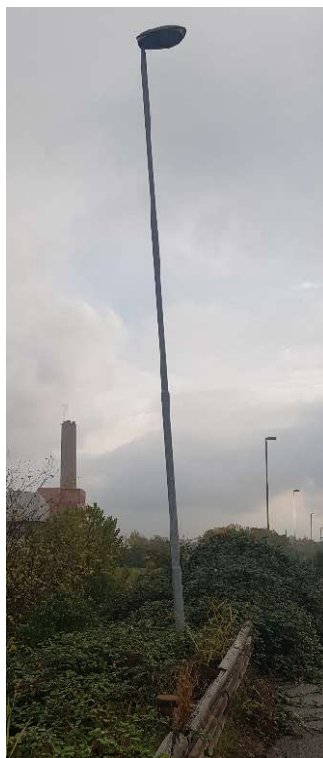
Lungo la corsia direzione ovest è presente una linea di illuminazione pubblica composta da pali in acciaio con installati in sommità gli apparecchi illuminanti. In alcuni casi risultano contraddistinti da marcate perdite di verticalità, come è evidente nell'immagine successiva.

**Figura 5: Palo di illuminazione con perdita di verticalità**

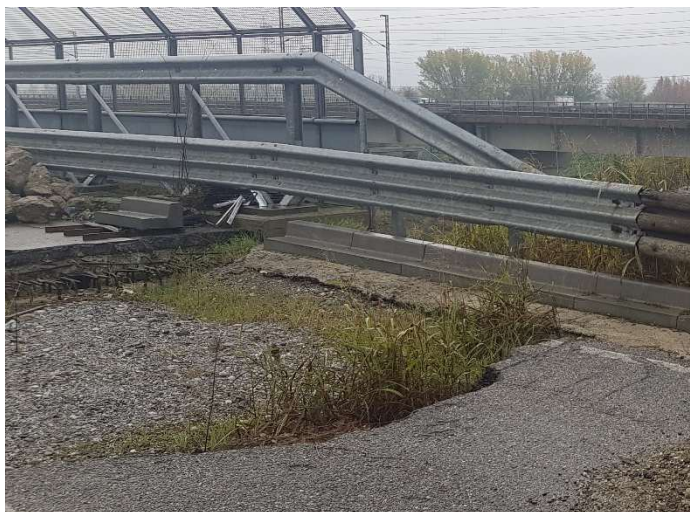
Durante il sopralluogo effettuato, allo stato attuale dei luoghi senza scavi o sondaggi, si è potuto riscontrare in approccio ai sovrappassi l'assenza di solette di transizione. Nella documentazione disponibile di progetto non è emersa la presenza di solette di transizione.

**Figura 6: Approccio al ponte della linea ferroviaria**

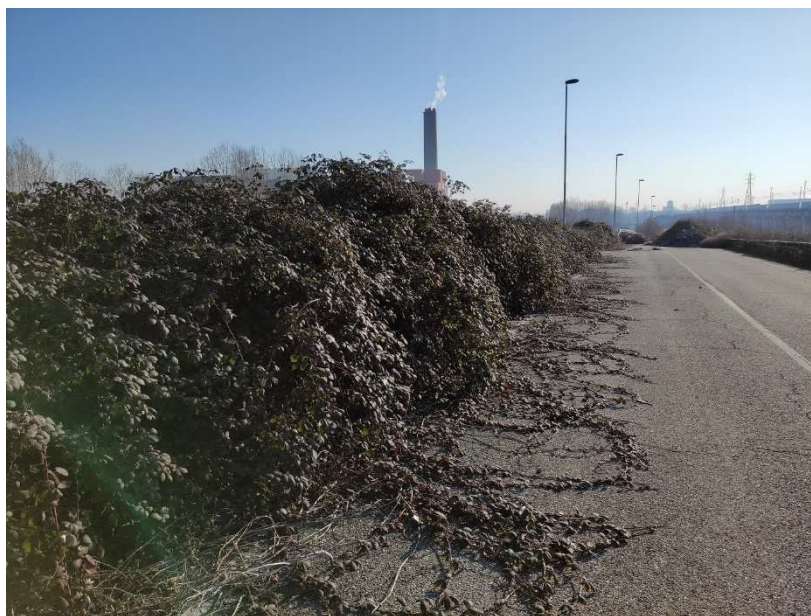
Al momento del presente studio la vegetazione ricopre per ampi tratti l'esterno della piattaforma e le scarpate in maniera più o meno significativa impendendo peraltro il completo riscontro oggettivo dello stato di degrado e fessurazione dell'opera.

**Figura 7: Vegetazione**

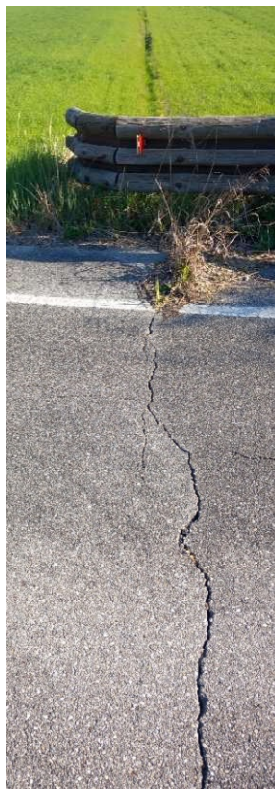
Oltre a queste si hanno fessure più significative già anche in corrispondenza di rilevato di altezza pari a circa 2m (o leggermente inferiori) come rappresentato anche nelle immagini seguenti, in corrispondenza dell'inizio della barriera stradale nel rilevato lato ovest.

**Figura 12: Fessurazione per h rilevato circa 2m**

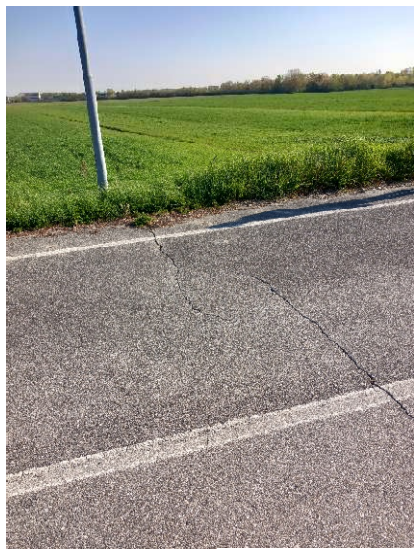
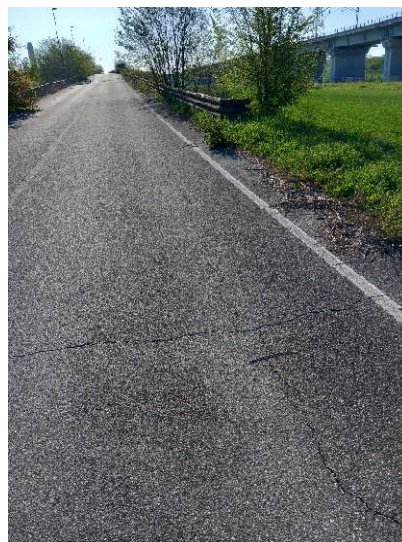
**Figura 13: Fessurazione per h rilevato < 2m**

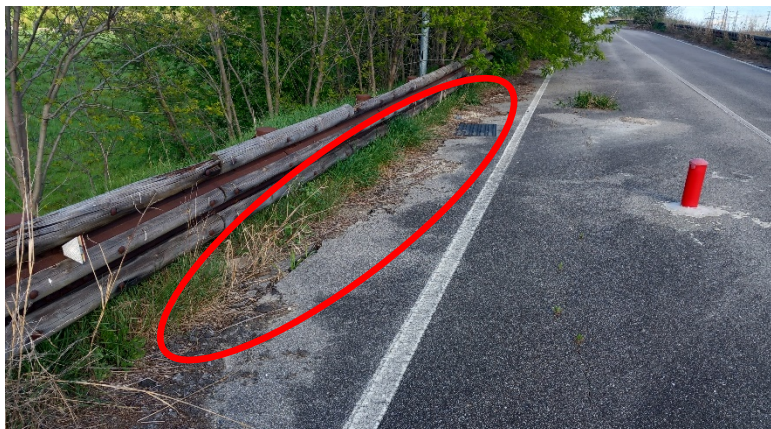
Si ha un aumento della fessurazione con il crescere dell'altezza e sono evidenti fessure longitudinali molto severe e marcate di spessore centimetrico lungo lo sviluppo del rilevato per altezza pari a circa 4m o superiori.

**Figura 14: Fessurazione nei pressi della barriera di sicurezza nei pressi del piezometro rilevato ovest**

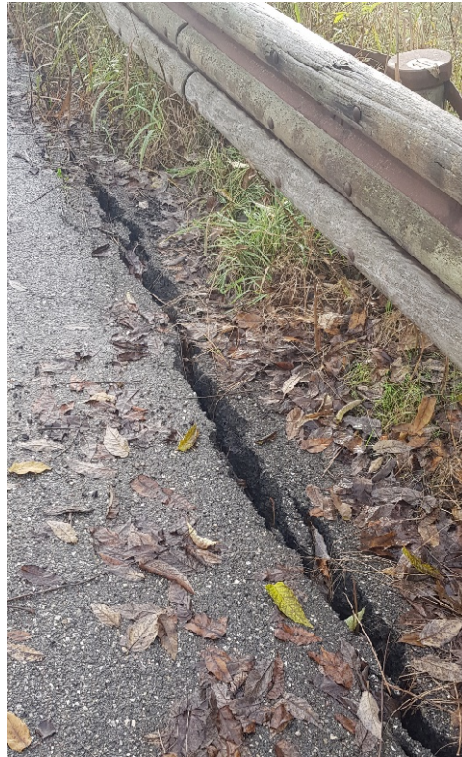
**Figura 15: Fessurazione nei pressi della barriera di sicurezza**

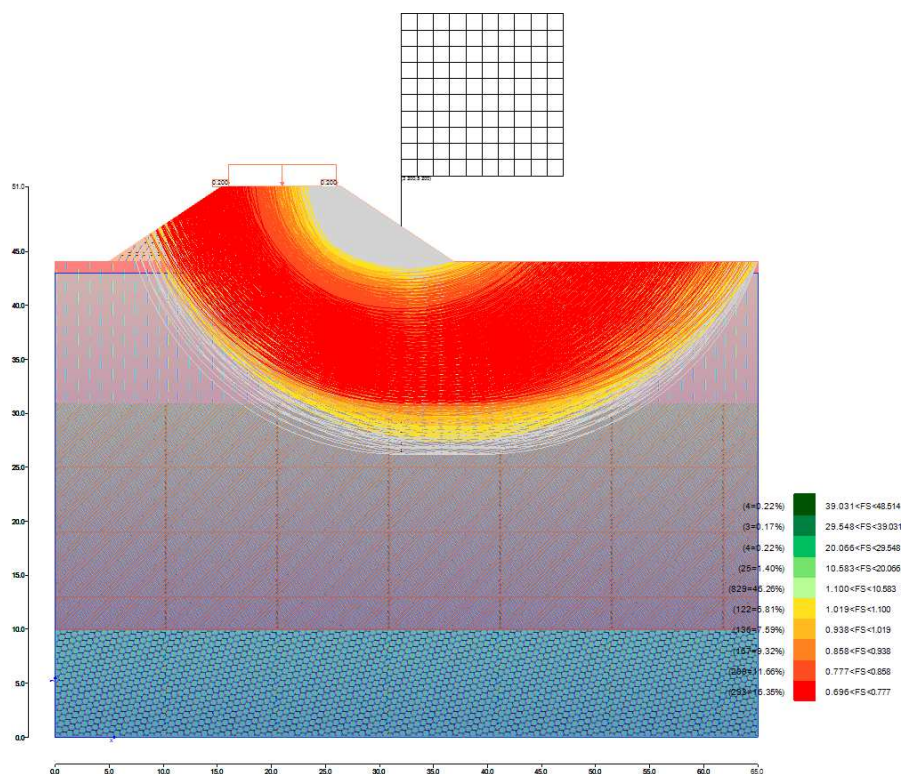
Per valutare la tipologia di dissesto sono state anche eseguite delle analisi di stabilità globale del rilevato nello stato di fatto, considerando geometria di progetto e parametri geotecnici indicati nei paragrafi precedenti. Di seguito si riporta una verifica, in condizioni statiche con metodo di Bishop semplificato, ai sensi delle norme vigenti (NTC2018-comb A2-M2-R2), con un rilevato di altezza  $H=7\text{m}$ . Di seguito si riporta l'immagine con riportate le superfici di scivolamento non verificate, ovvero con fattore di sicurezza  $<1.1$  (coefficiente di sicurezza minimo normativo).

Il fattore di sicurezza minimo calcolato in queste condizioni è pari a circa 0.7 .

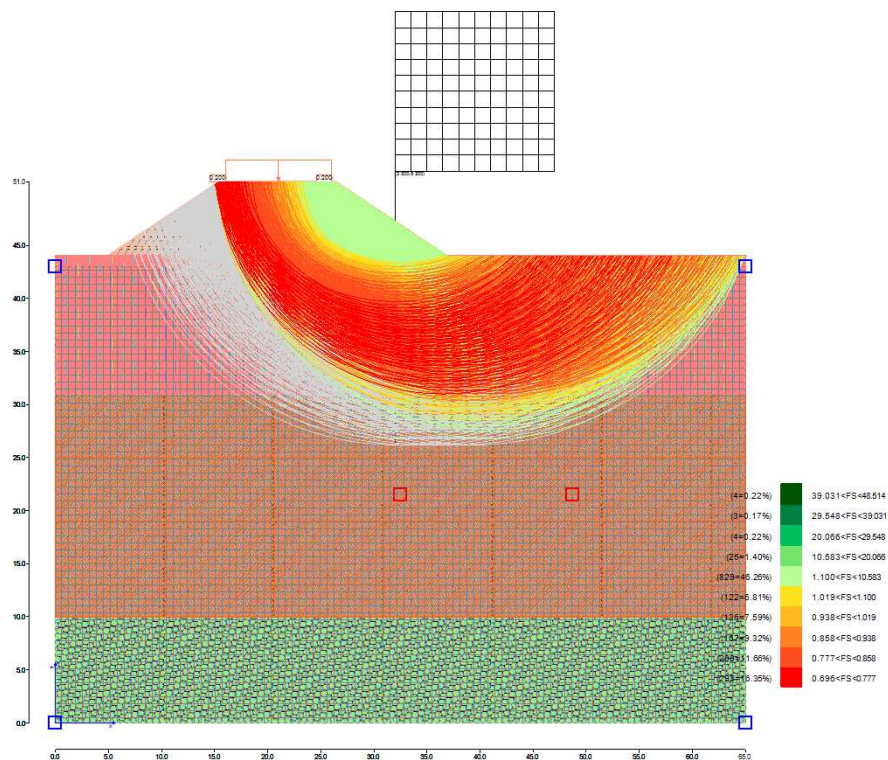
Di seguito si riporta un'immagine con le superfici di scivolamento passanti tra le ascisse di banchina di sinistra del modello procedendo verso valle.

Si evince quindi che le verifiche di stabilità globale ai sensi delle norme vigenti non sono soddisfatte.
