## **RELAZIONE FOTOGRAFICA**

### **INTERVENTI DI BORDATURE ALBERI MONUMENTALI PIAZZALE DELLA PACE**

**Documentazione fotografica dello stato attuale (area prativa)**

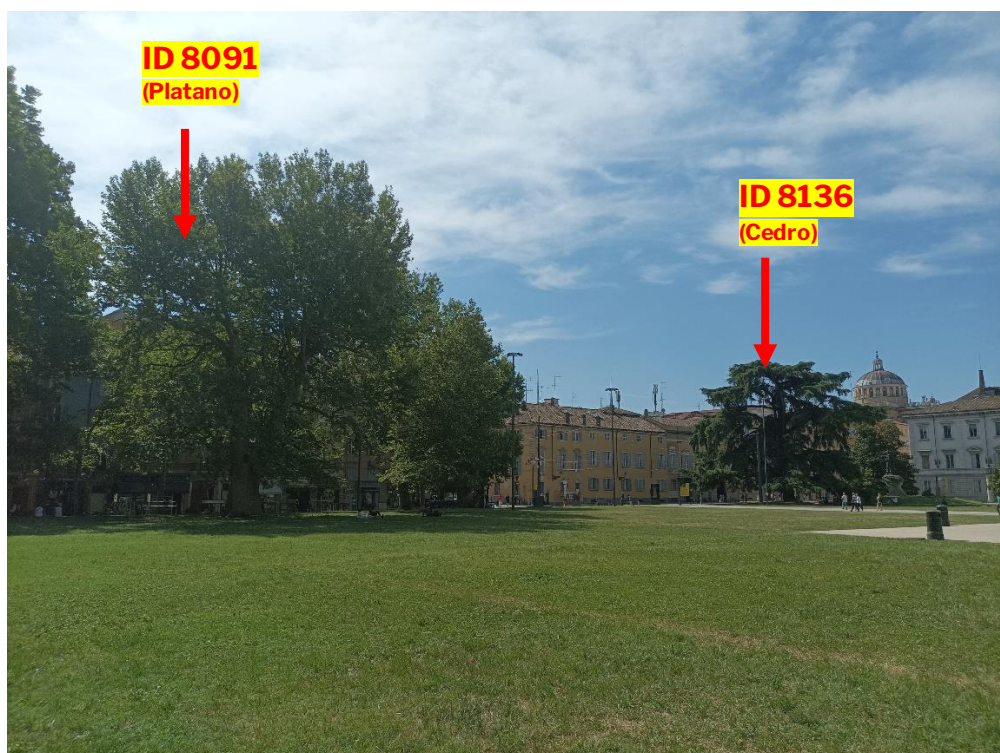
Foto 1. Area verde di Piazzale della pace con indicazione delle due piante interessate dal progetto.

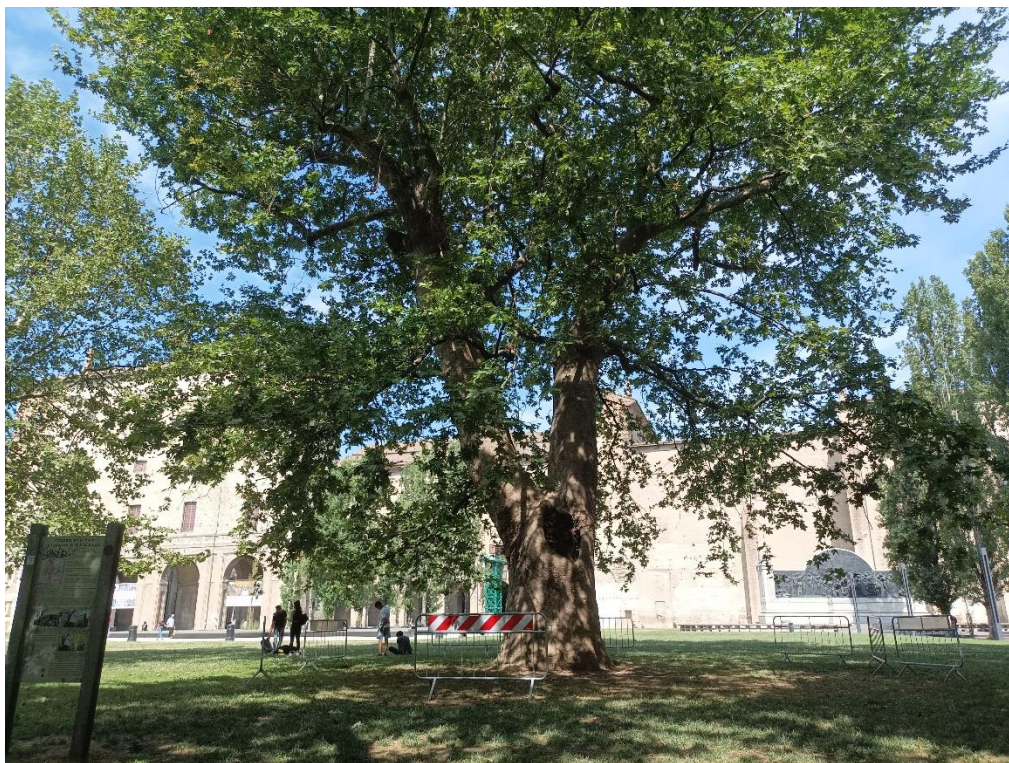
Foto 2. Platano interessato dal progetto con fontana monumentale, monumento dedicato a Giuseppe Verdi e palazzo della Pilotta sullo sfondo.

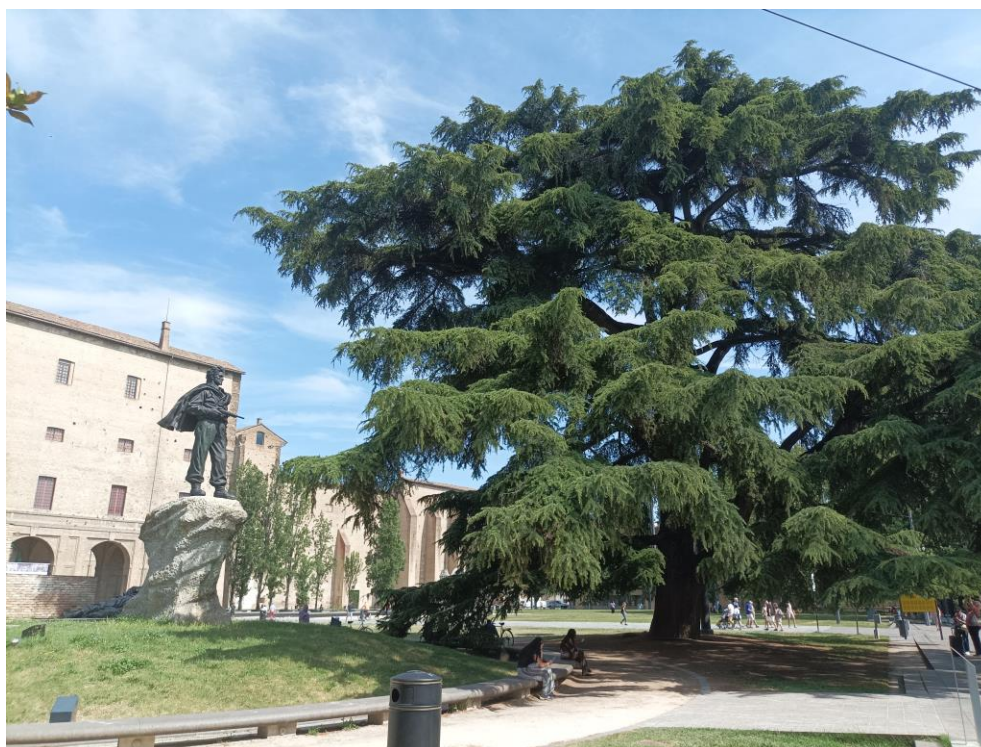
*Foto 3. Cedro interessato dal progetto adiacente a monumento al Partigiano.*

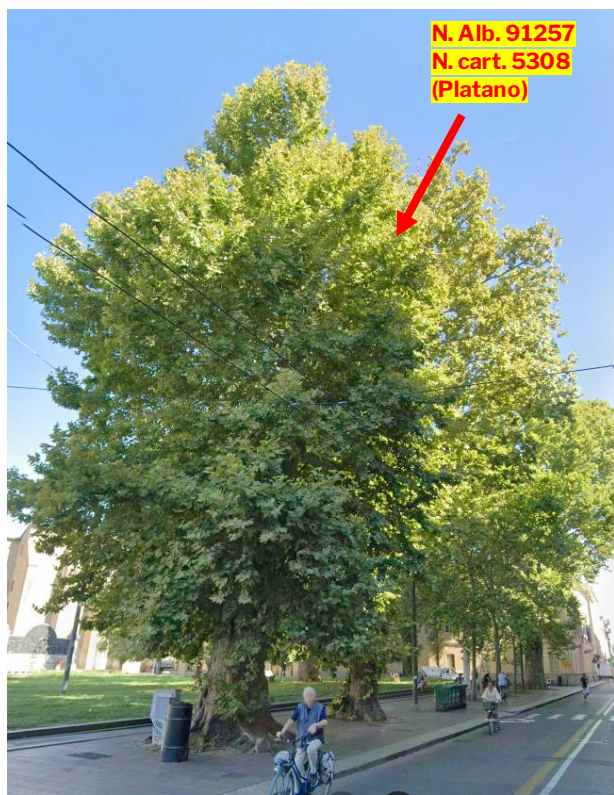
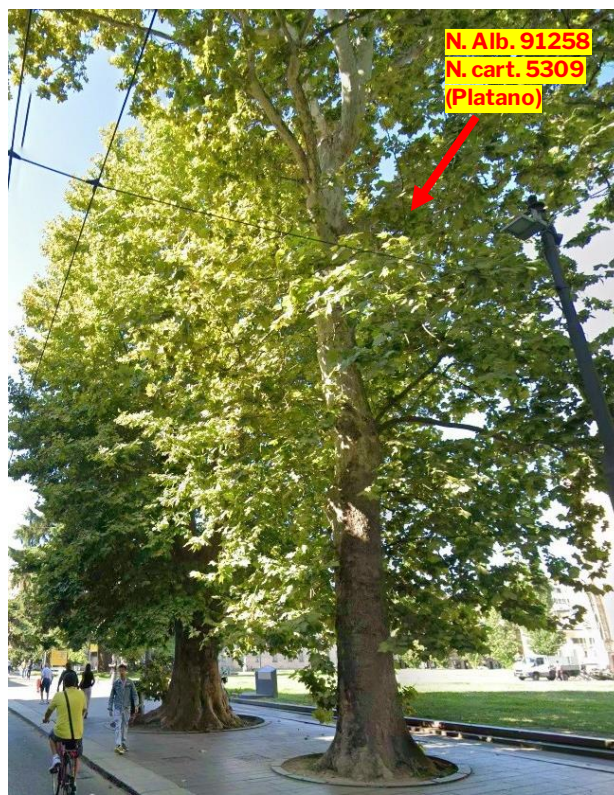
Foto 4-5. Platano su Via Garibaldi.

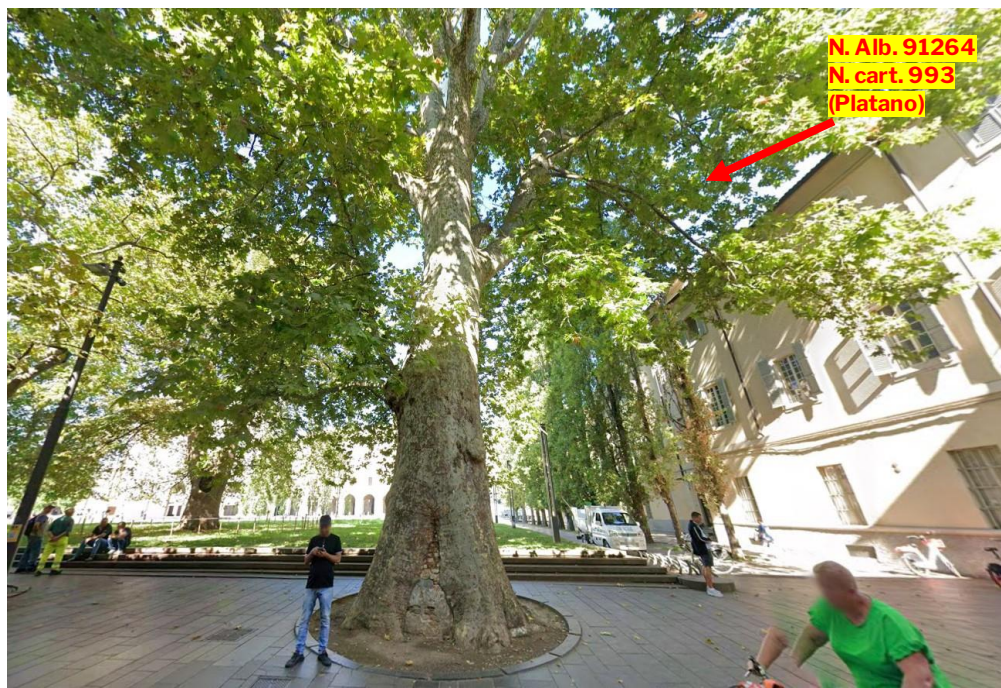
Foto 6. Platano su Via Garibaldi.

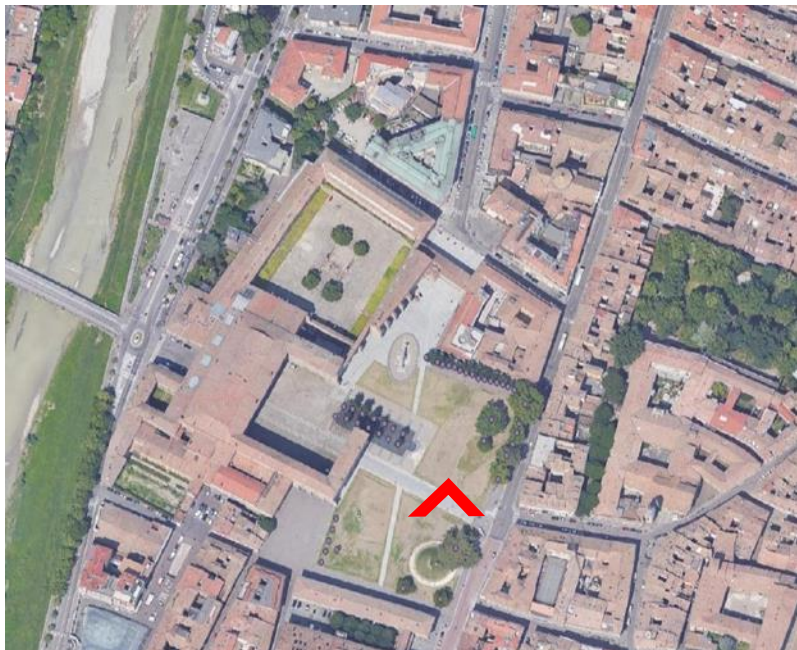
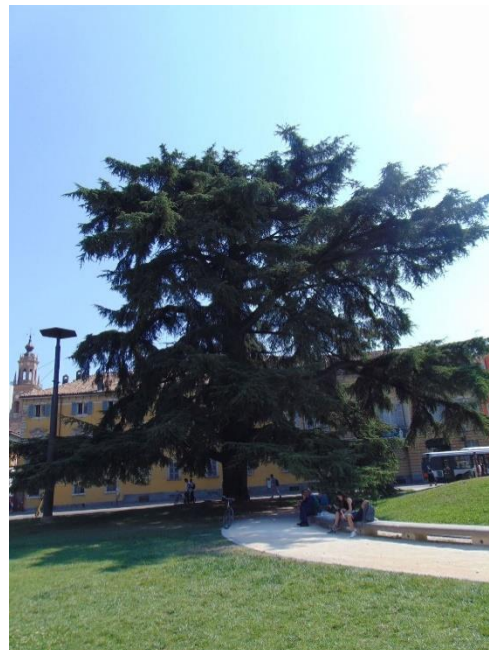
## **Il Cedro (ID8136)**

**CRITICITA':** L'area di radicazione dell'esemplare è caratterizzata da un'ampia zona circolare priva di tappeto erboso e non bagnata da impianto di irrigazione con lo scopo di preservare la zolla e l'area del colletto da pericolosi ristagni idrici.

L'apparato radicale appare scoperto e superficiale in più punti, con conseguenti danni corticali a carico delle radici maggiormente esposte.

Il fusto si presenta leggermente inclinato con apposizione del legno di reazione e la chioma leggermente simmetrica, il castello presenta l'inserzione di una grossa branca pure essa provvista di legno di reazione nella parte inferiore.

La necessità di confinare l'area sottostante, rendendola inaccessibile mediante bordature, nasce dal fatto che il cedro, meno di altre piante, sopporta il compattamento del terreno che ne riduce l'areazione e il drenaggio indispensabile per il benessere della pianta.

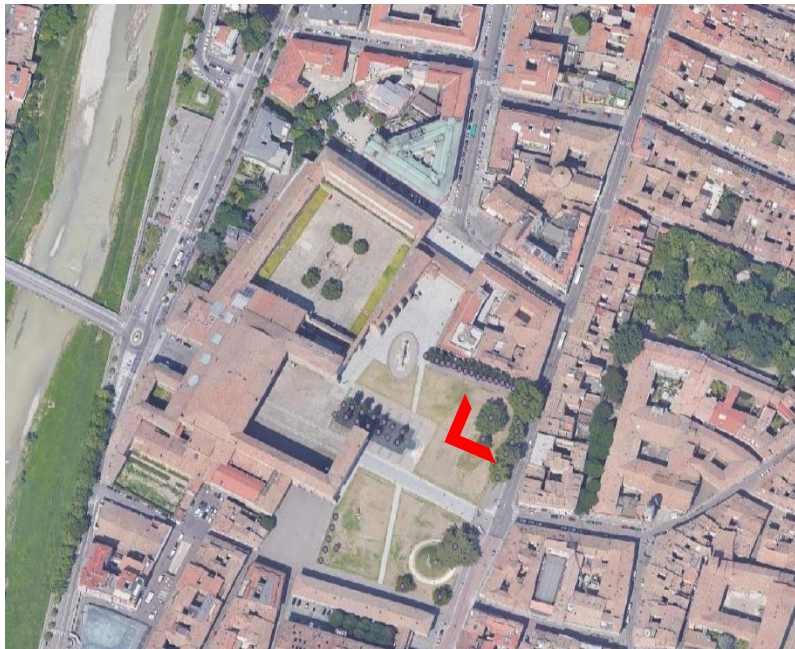
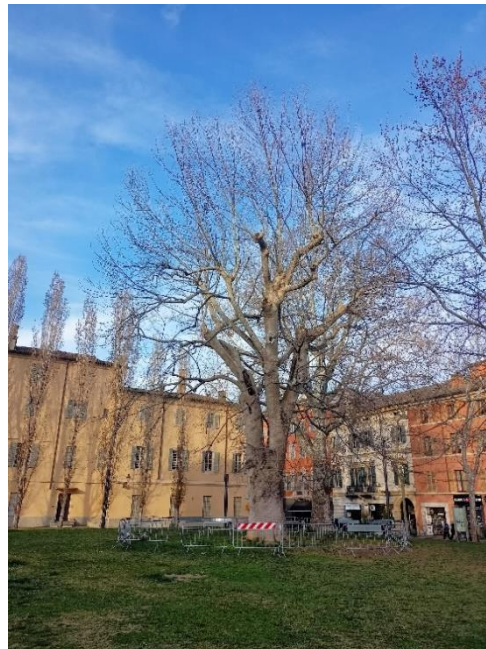
## Il Platano (ID8091)

**CRITICITA':** L'albero è uno degli esemplari di dimensioni monumentali di Piazzale della Pace e si presenta in condizioni fitostatiche non ottimali.

Tuttavia la sua conservazione è stata ad oggi garantita dal piano di intervento manutentivo: sono state iniettate, mediante l'utilizzo di pali iniettori, sostanze ad azione biostimolante che hanno favorito il vigore vegetativo della pianta, la chioma risulta essere stata progressivamente ridotta sia da interventi di potatura (volti all'alleggerimento della stessa), sia da rotture di branche primarie.

La pianta è oggetto di monitoraggio costante da diversi anni e gli interventi di potatura garantiscono senz'altro di ridurre, ma non annullare, la possibilità di cedimento della struttura.

A oggi la cinetica di avanzamento delle alterazioni del legno non ha subito repentine accelerazioni e lo stato vegetativo dell'albero appare ancora buono.

Di conseguenza l'opzione conservativa più sostenibile è quella della segregazione dell'albero dal passaggio pedonale, istituire cioè una zona di interdizione della sosta e del passaggio mediante l'istallazione di un confine fisico ad hoc.

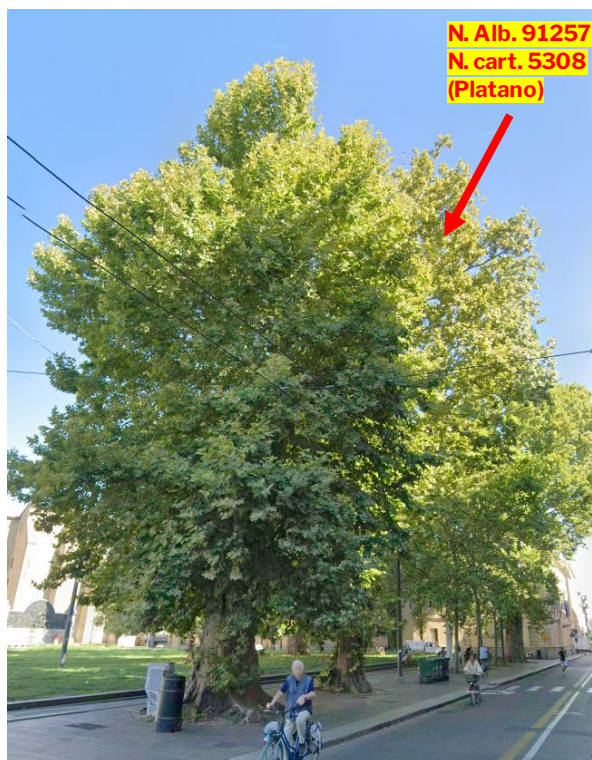
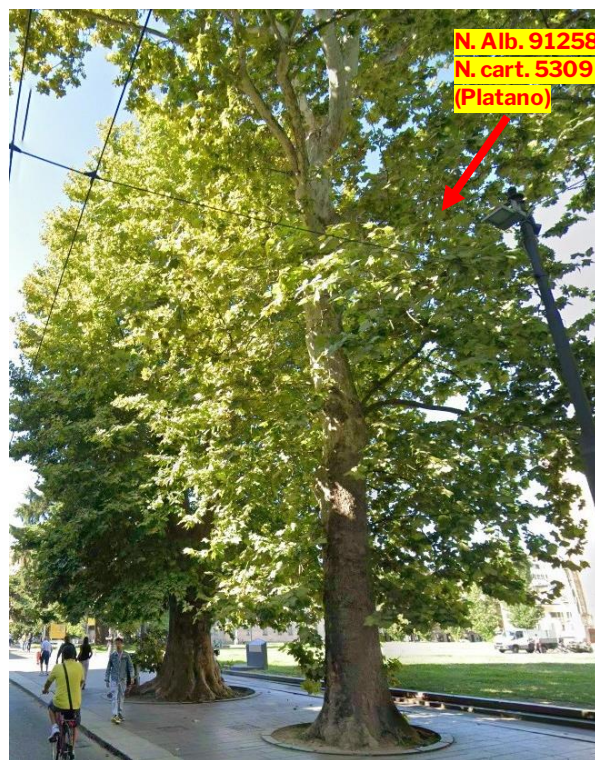
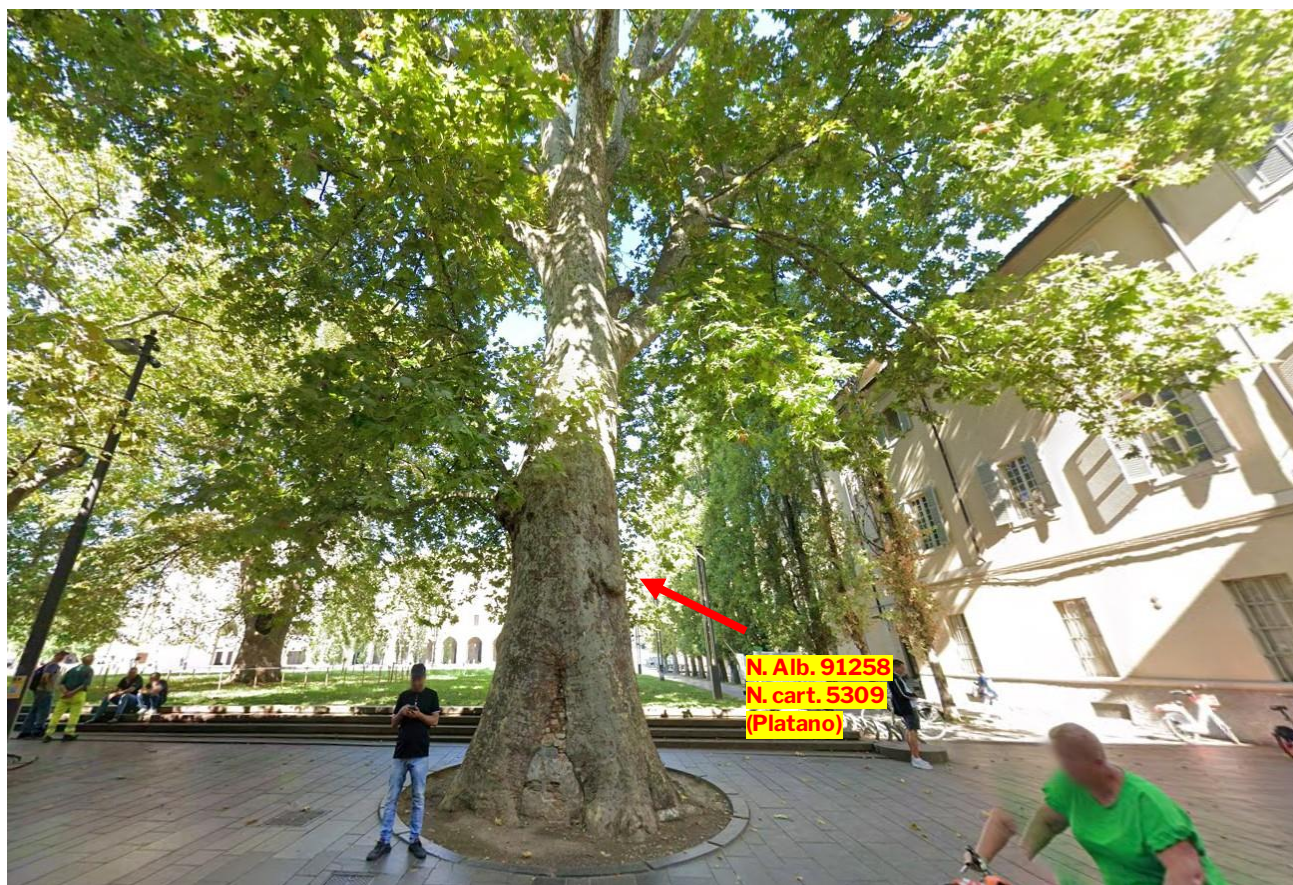
**I Platani su Strada Garibaldi**

CRITICITA': Tutti i tre alberi sono iscritti nell'elenco "Alberi Monumentali 2025".

Sono tutti caratterizzati dal sito di radicazione formella stradale delimitata da cordolo di scarse dimensioni rispetto alle dimensioni della pianta.

Il terreno risulta essere costipato e povero di sostanze nutritive, con apparato radicale affiorante e scoperto in più punti.

Inoltre l'albero n 91264 (cart. 993) presenta un vecchio riempimento in mattoni nella parte cava del fusto (nel lato rivolto ad est)

La necessità di delimitare la formella di radicazione rendendola inaccessibile e non più calpestabile è particolarmente importante in questa zona molto fruita.

La delimitazione garantirebbe la conservazione, a seguito degli interventi di air spade e di nutrizione radicale, di un terreno arieggiato e drenante.
