TEATRO REGIO

## RELAZIONE DI RESTAURO

TEATRO REGIO: Manutenzione straordinaria della copertura dei fornici del braccio Sud  
CUP I92H24000880004 - CUI L00162210348202500049

TAV.  
RL4

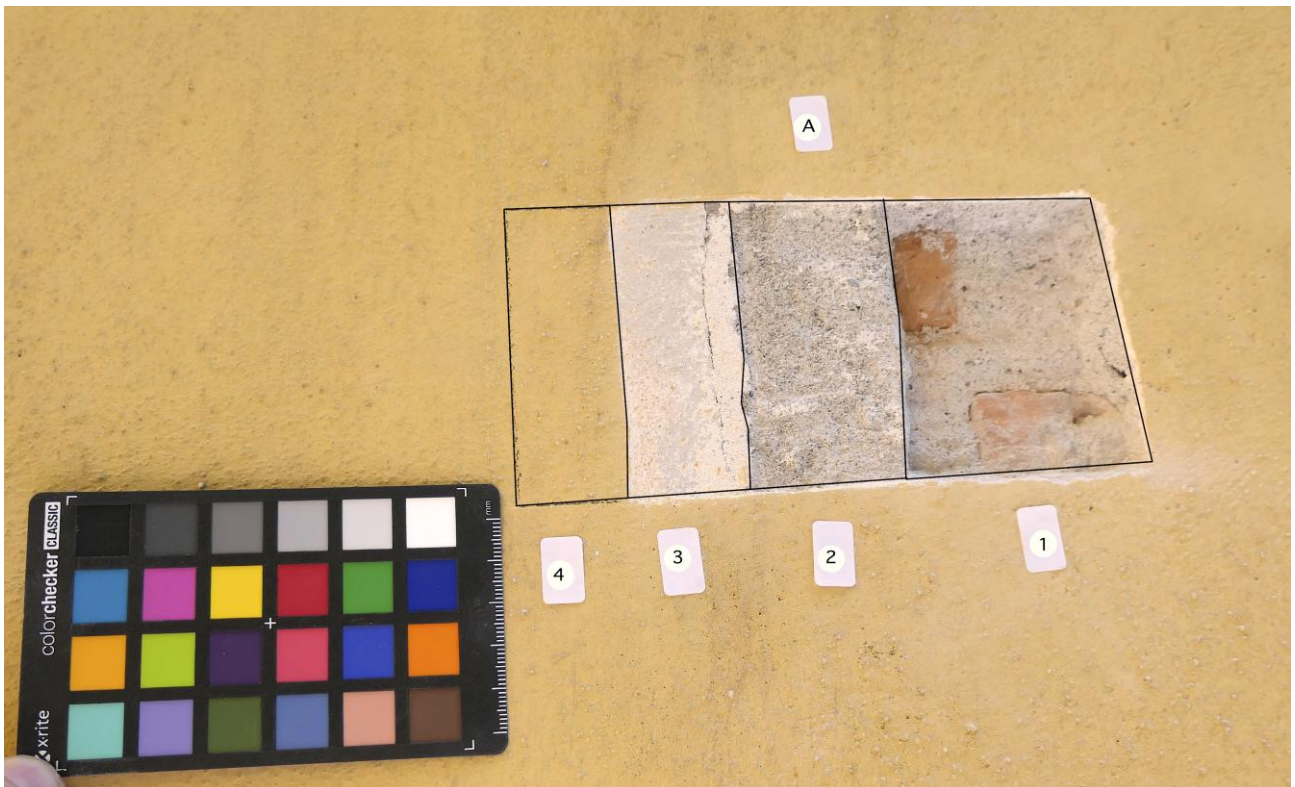
**Tassello A, parete porticato.**

1. Muratura in laterizio pieno.
2. Intonaco di rivestimento in calce cementizia.
3. Intonachino fine in calce cementizia con stesura di fondo, preparatoria al tinteggio finale.
4. Tinteggio attuale 'giallo Parma'.

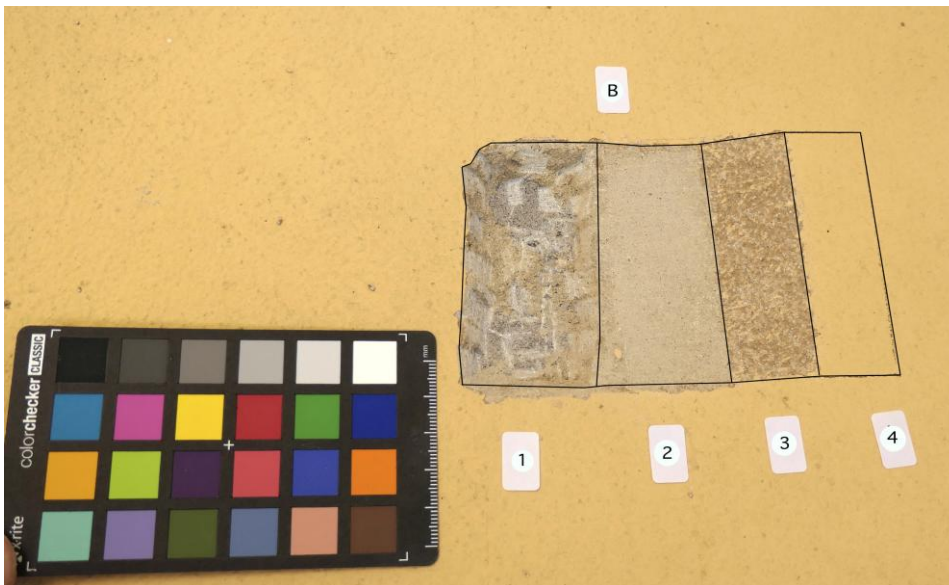
**Tassello B, parete porticato.**

1. Muratura in laterizio pieno con intonaco in calce cementizia.
2. Intonachino fine in calce cementizia di 'finitura' cm.1.
3. Stesura di fondo, preparatoria al tinteggio finale.
4. Tinteggio attuale 'giallo Parma'.

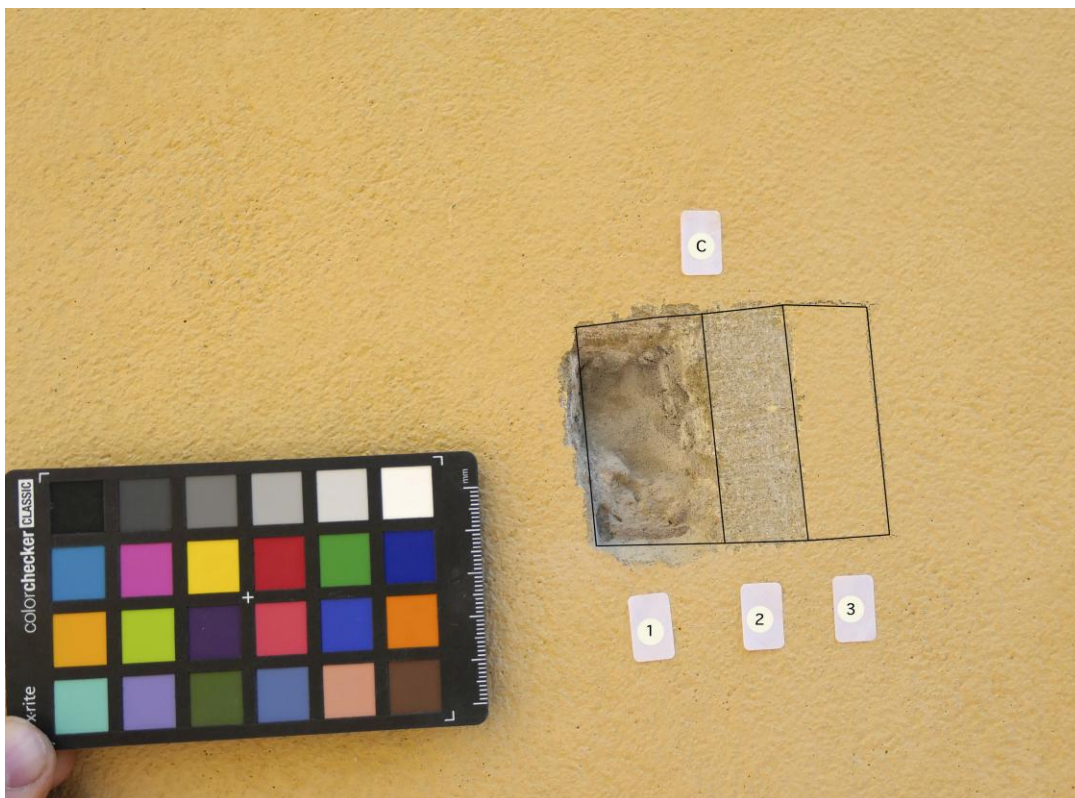
#### **Tassello C, parete prospetto Ovest 1° piano**

1. Intonaco cementizio di notevole spessore cm.2.
2. Intonachino fine in calce cementizia di 'finitura'.
3. Tinteggio attuale 'giallo Parma'.

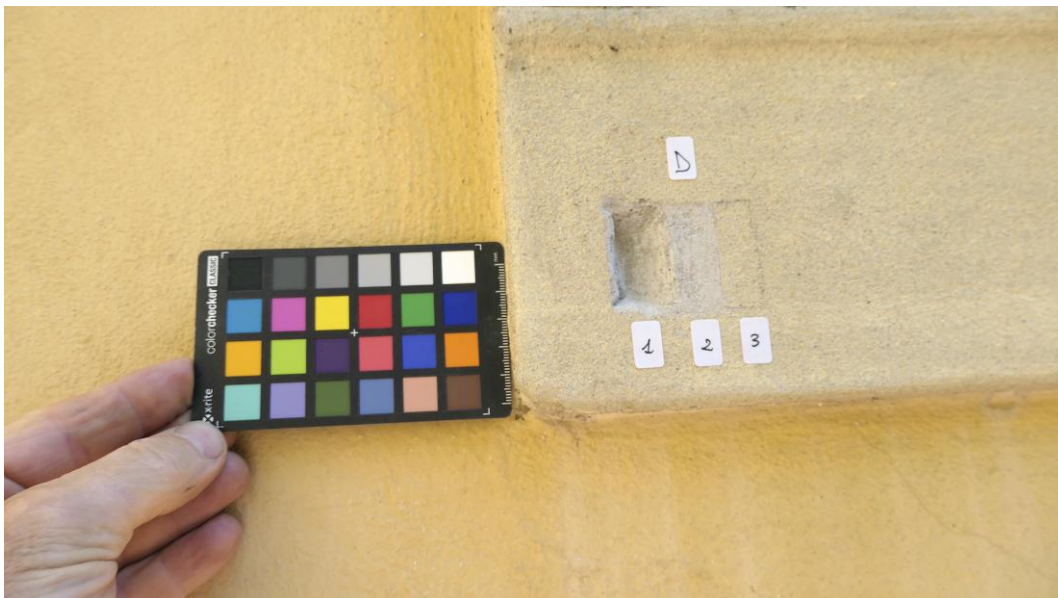
#### **Tassello D, cornice prospetto Ovest 1° piano**

1. Intonaco cementizio di notevole spessore, cm.2.
2. Intonachino fine in calce cementizia di 'finitura'.
3. Tinteggio attuale colore écreu.

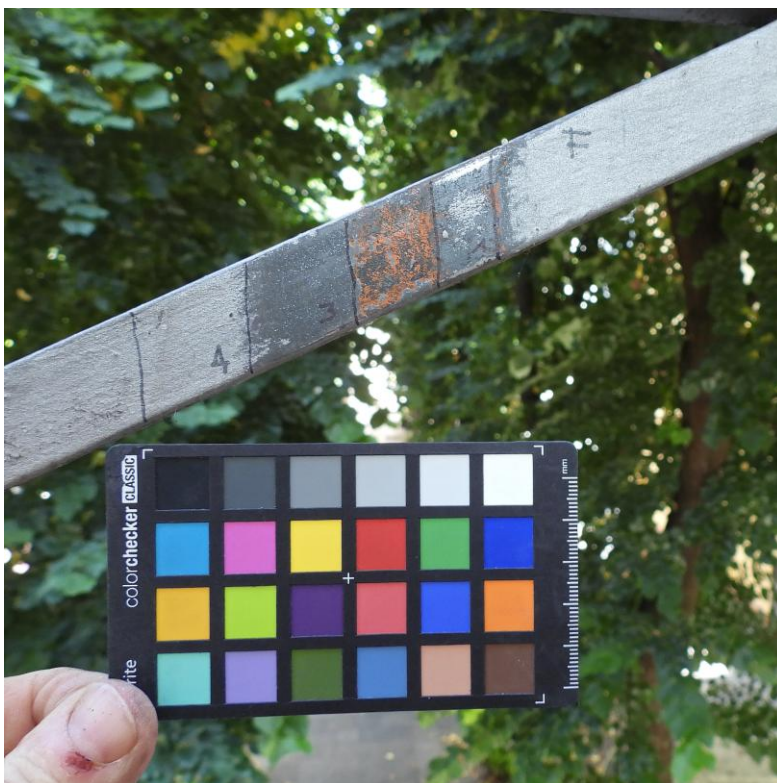
**Tassello E, ringhiera in ferro tubolare Ovest 1° piano**

1. Tubolare in ferro.
2. Antiruggine rossa.
3. Verniciatura con smalto sintetico ferro micaceo fine nero
4. Verniciatura con smalto sintetico ferro micaceo medio grigio argento

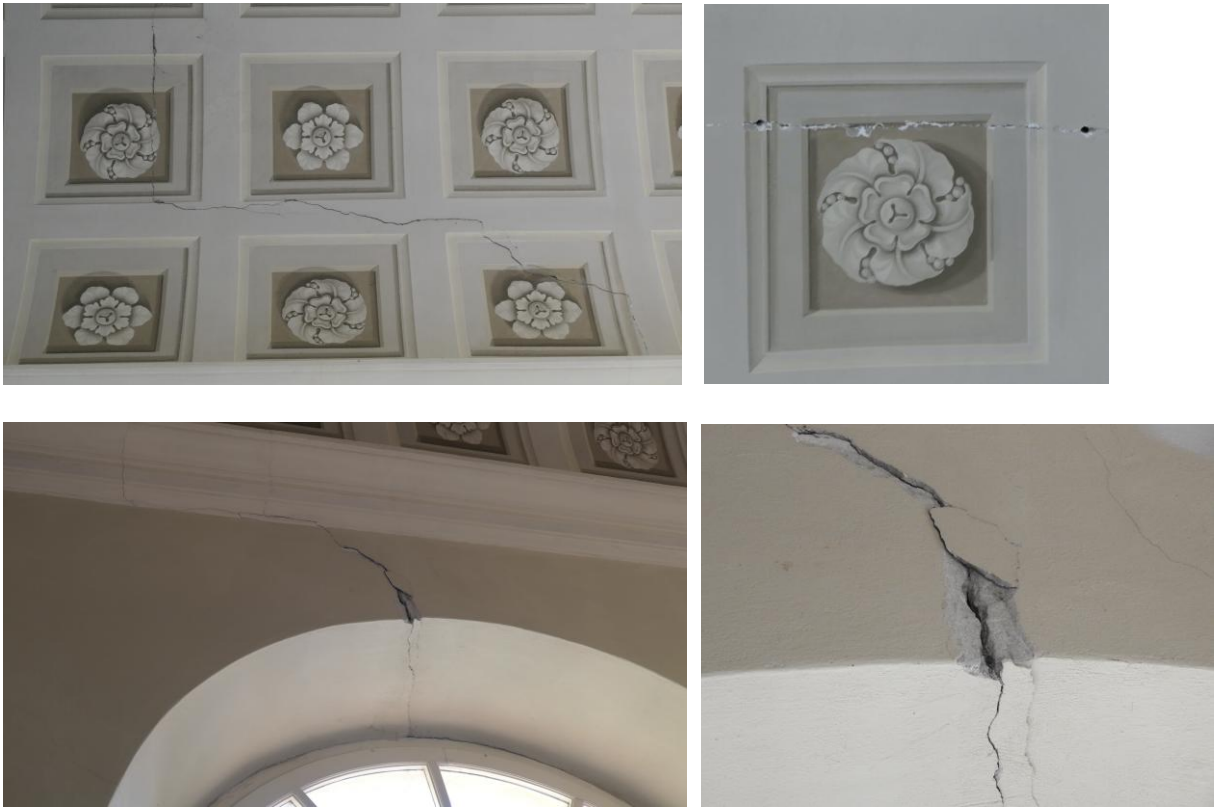
| <b>Fenomeno di degrado:</b> Fessure, distacco d'intonaco | |
| <b>Materiali</b><br>Intonaco di calce dipinto | <b>Evidenza</b><br>Fessurazioni, distacchi |
| <b>Diffusione</b><br>Generalizzata a tutta la superficie in maniera disomogenea | |

| <b>Operazione di restauro</b><br>- Risarcimento dei difetti di adesione dell'intonaco alla muratura, dell'intonachino all'intonaco (arriccio) di supporto tramite progressiva iniezione a siringa di malta di calce idraulica naturale micronizzata ( tipo Mapei-Antique F 21, PLM A, ecc.). | |

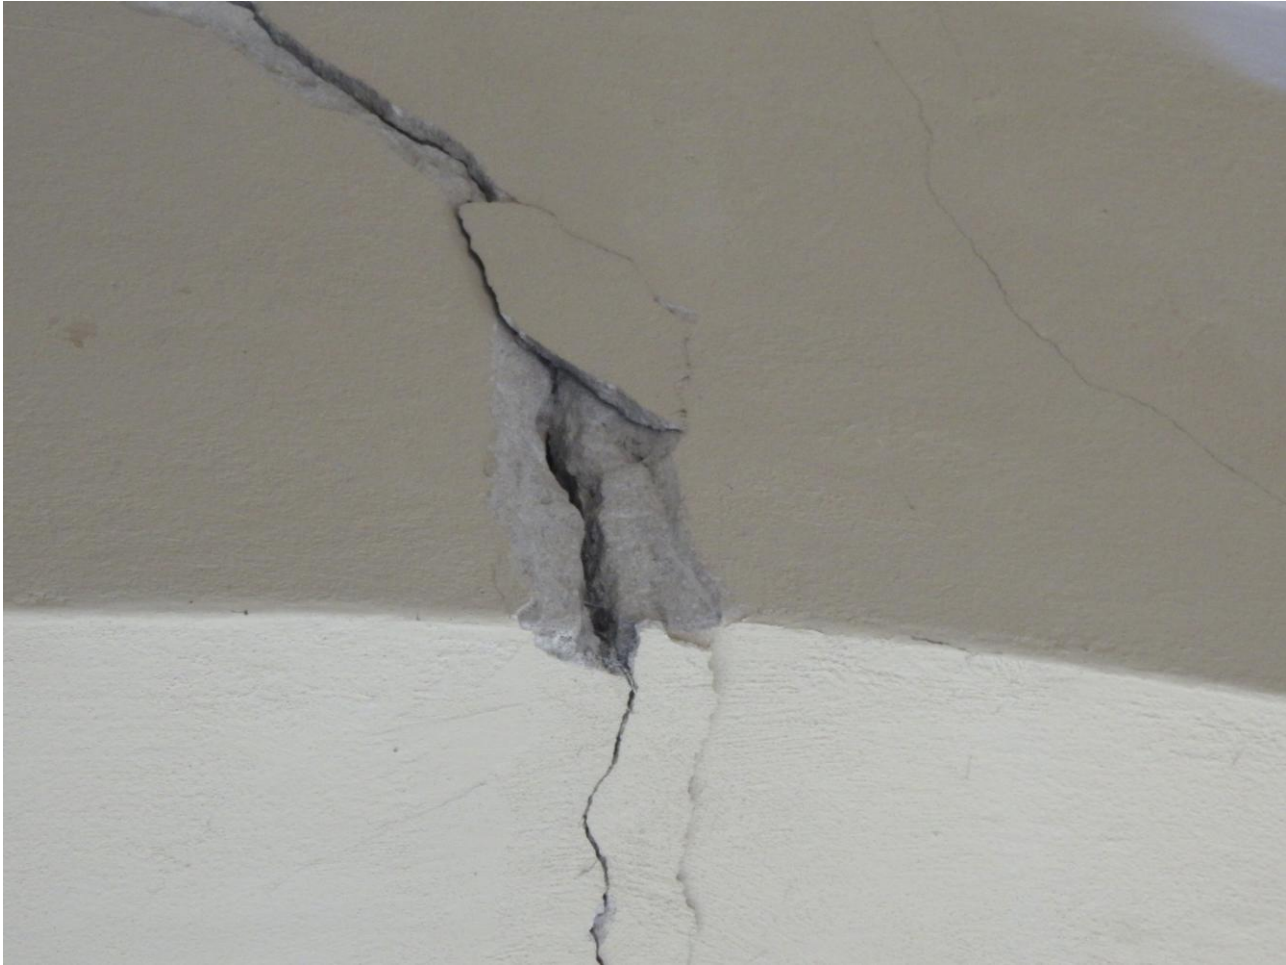
| <b>SCHEDA 2 – SUPERFICI DIPINTE INTERNE</b> | |
|---|---|
| <b>Fenomeno di degrado:</b> Lacuna d'intonaco. | |
| <b>Materiali</b><br>Intonaco di calce dipinto | <b>Evidenza</b><br>Piccole lacune d'intonaco e/o vecchie fessure riaperte |
| <b>Diffusione</b><br>Generalizzata a tutta la superficie in maniera disomogenea | |

| <b>SCHEDA 2 – SUPERFICI DIPINTE INTERNE</b> | |
|---|---|
| <b>Operazione di restauro</b><br>- Stuccatura delle soluzioni di continuità, lacune dell'intonaco con impasto di malta di calce aerea e/o calce idraulica naturale NHL di opportuna cromia e granulometria, ad imitazione dell'intonaco originale (grassello di calce stagionatura minima 24 mesi, sabbie fluviali – per es. di Po, di Ticino –, polveri di marmo di diversa matrice, cariche idrauliche ventilate – per es. pozzolana nera, marrone, gialla e/o cocchiopesto giallo –). | |

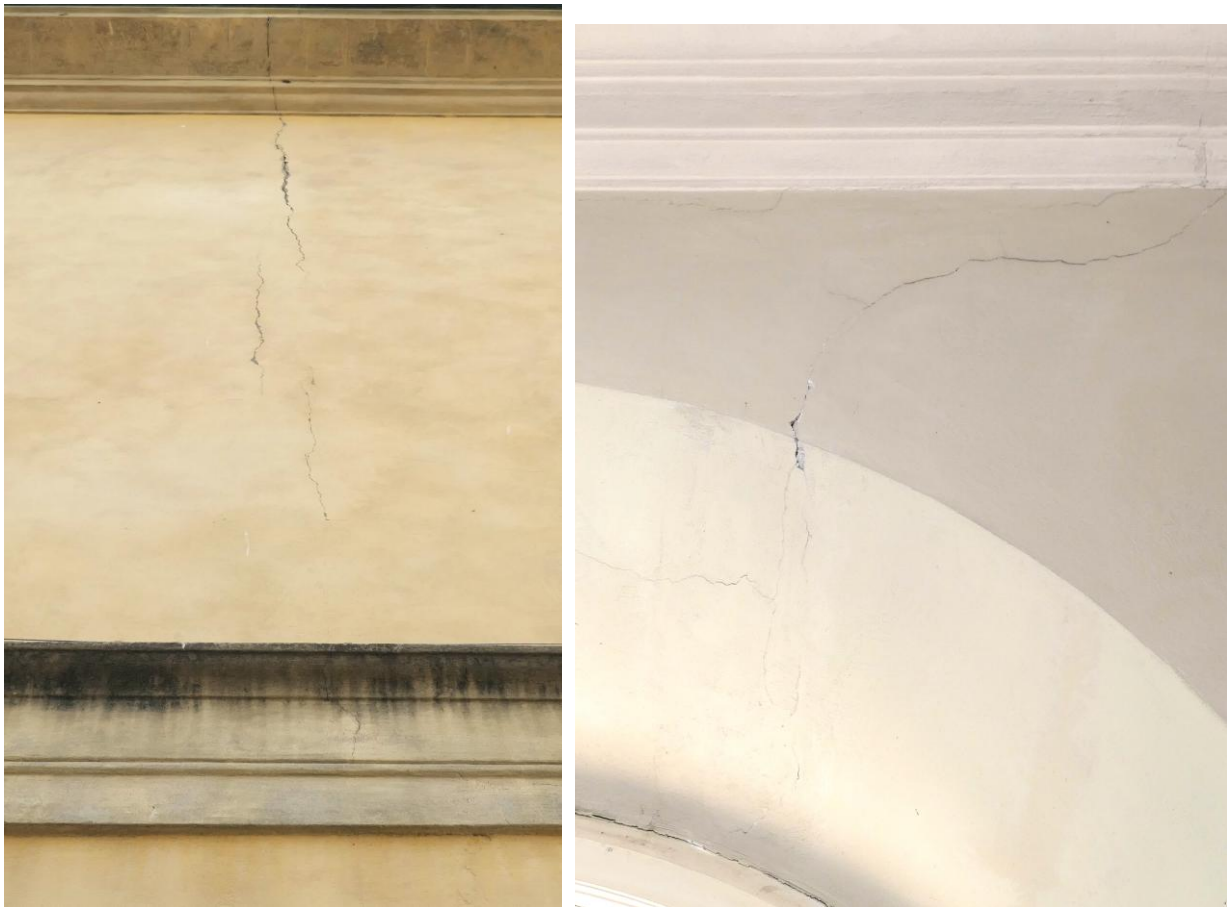
| <b>SCHEDA 3 – SUPERFICI DIPINTE INTERNE ED ESTERNE</b> | |
|---|---|
| <b>Fenomeno di degrado:</b> Fessura. | |
| <b>Materiali</b><br>Intonaco cementizio e/o a calce | <b>Evidenza</b><br>Fessure e/o vecchie fessure riaperte |
| <b>Diffusione</b><br>Generalizzata a tutta la superficie in maniera disomogenea | |

| <b>SCHEDA 3 – SUPERFICI DIPINTE INTERNE ED ESTERNE</b> | |
|---|---|
| <b>Operazione di restauro.</b><br>- Consolidamento delle fessurazioni d'intonaco e delle murature, tramite infiltrazioni-iniezioni a siringa manuale con malta fluida consolidante di calce idraulica naturale micronizzata NHL (tipo Mapei Antique F21) delle murature-intonaci a base di calce aerea e/o con malta fluida cementizia a basso contenuto di sali delle murature-intonaci a base cementizia.<br>- L'intervento di iniezione consolidante delle murature dovrà essere eseguita sulle superfici interne ed esterne contemporaneamente. | |

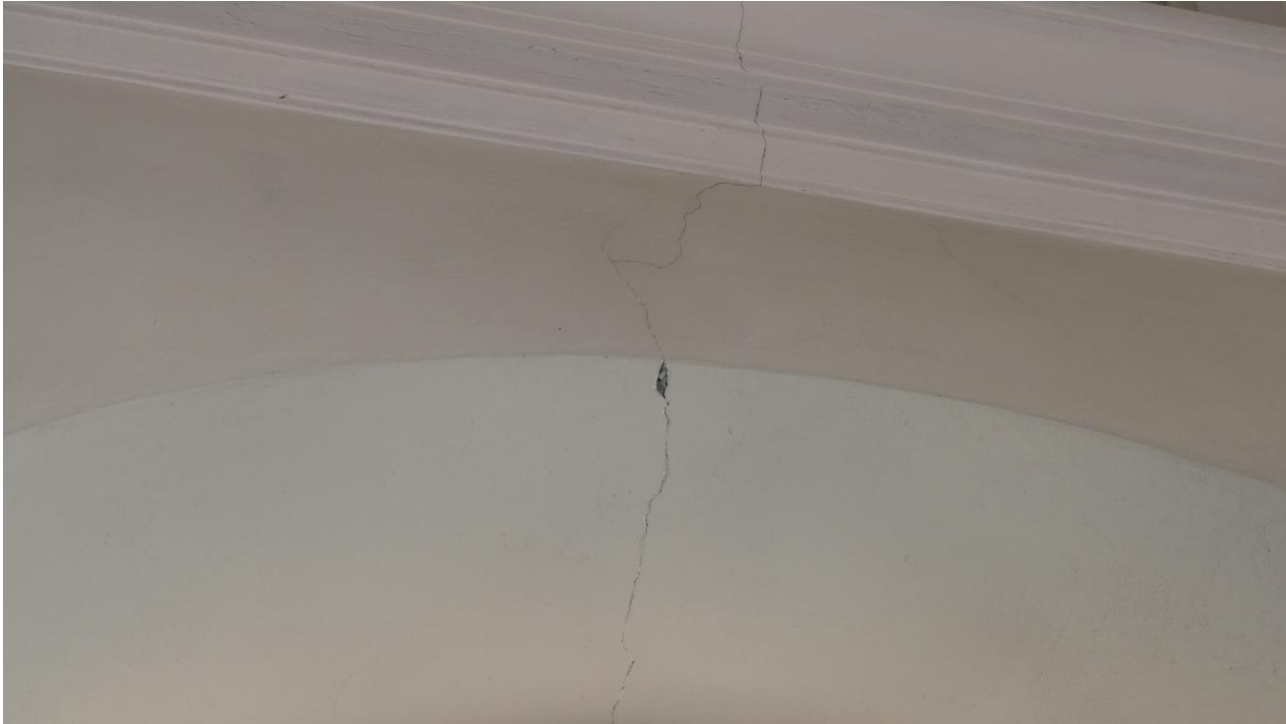
| <b>Fenomeno di degrado:</b> superficie dipinta lacunosa | |
| <b>Materiali</b><br>Pittura a tempera | <b>Evidenza</b><br>Mancanza di colore, abrasioni, stuccature, ecc. |
| <b>Diffusione</b><br>Generalizzata a tutta la superficie in maniera disomogenea | |

| <b>Operazione di restauro</b><br>Ritocco pittorico con colori a tempera o acquerello Winsor e Newton o delle cadute di pellicola pittorica esistenti e reintegrazioni a malta (stuccature), sottotono delle abrasioni e/o lacune di piccole dimensioni, concordato con la Soprintendenza preposta, ovvero se procedere con tono “neutro” o viceversa provvedere a un intervento “mimetico”.<br>Velatura pittorica con colori ad acquerello Winsor e Newton delle mancanze di patina o parti abrase. | |

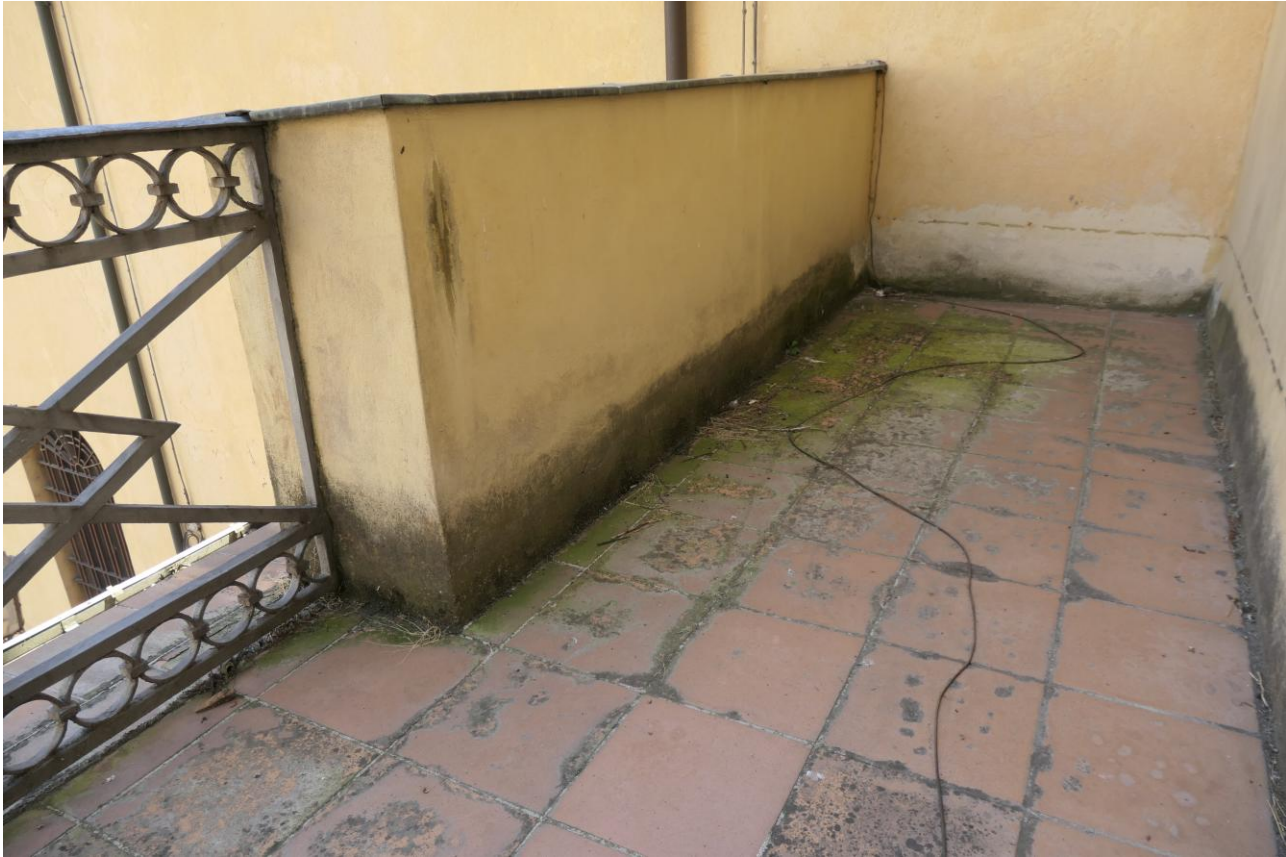
| <b>Fenomeno di degrado:</b> Attacco biologico | |
| <b>Materiali</b><br>Pittura monocroma per esterni | <b>Evidenza</b><br>Macchia nera, verdastra. |
| <b>Diffusione</b><br>Generalizzata a tutta la superficie primo piano balcone in maniera disomogenea | |

| <b>Operazione di restauro</b><br>- Applicazione di specifico biocida per il controllo della microflora, tramite irrorazione con pompa a spalla di tutte le superfici murarie con benzalconio cloruro (soluzione al 3% in acqua).<br>Trascorsi 20 giorni, tempo necessario al prodotto per espletare la sua funzione biocida, lavaggio con acqua nebulizzata a bassa pressione di tutte le superfici per la rimozione della microflora devitalizzata. | |

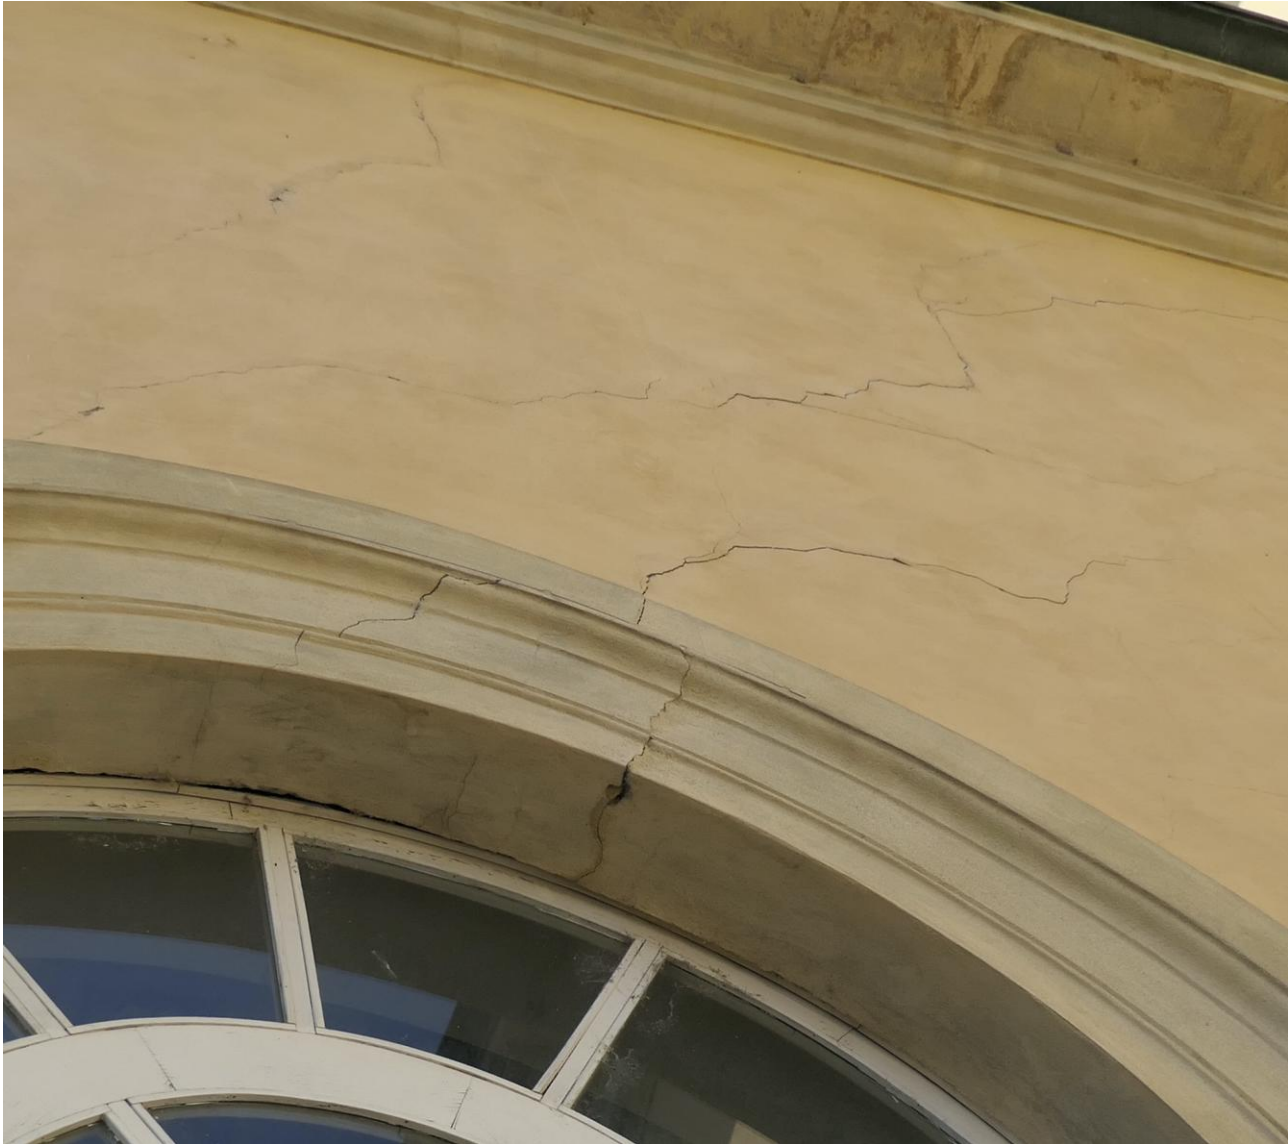
| SCHEDA 6 – SUPERFICI INTONACATE DIPINTE ESTERNE | |
|---|---|
| <b>Fenomeno di degrado:</b> Distacchi | |
| <b>Materiali</b><br>Intonaco cementizio | <b>Evidenza</b><br>Fessura, suono casso alla battuta, instabilità. |
| <b>Diffusione</b><br>Generalizzata a tutta la superficie in maniera disomogenea | |

| SCHEDA 6 – SUPERFICI INTONACATE DIPINTE ESTERNE | |
|---|---|
| <b>Operazione di restauro</b><br>- Risarcimento dei difetti di adesione dell'intonaco alla muratura di supporto e consolidamento delle zone fessurate tramite progressiva iniezione a siringa di malta fluida da consolidamento cementizia su intonaco cementizio e a calce idraulica naturale NHL su intonaco di calce.<br>- Stuccatura delle soluzioni di continuità, fessure e lacune dell'intonaco con impasto di malta di calce cementizia di opportuna granulometria, ad imitazione dell'intonaco originale. | |

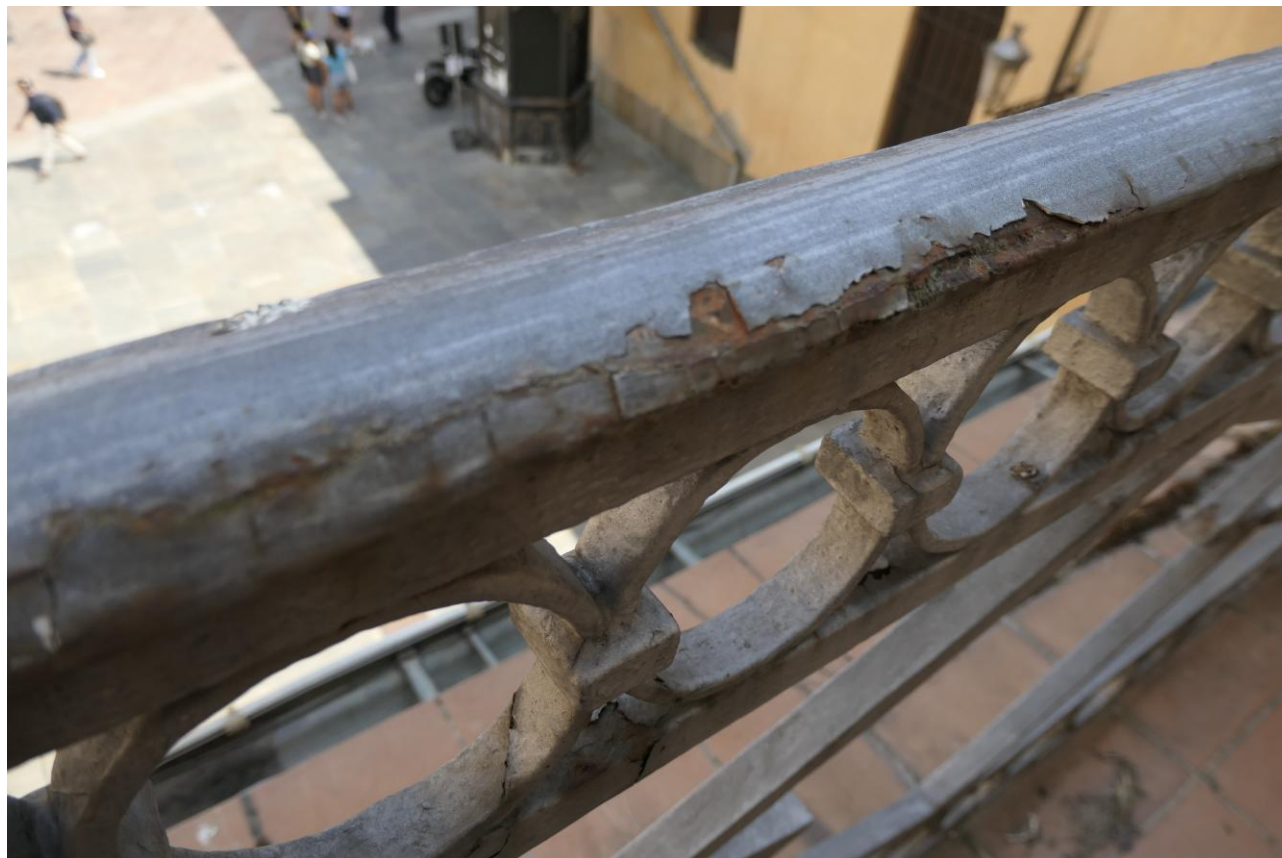
**SCHEDA 7 – SUPERFICI METALLICHE ESTERNE**

Le **ringhiere** in ferro, smaltate con colore grigio grafitato, sono contraddistinte da evidenti fenomeni di ossidazione del materiale costitutivo, con ‘fioritura’ superficiale di ruggine.

**Fenomeno di degrado:** Ossidazione

Ossidazione

Generalizzata a tutte le superfici in maniera disomogenea

- Rimozione meccanica della pittura in distacco e dei depositi di ossidazione, con spazzole di ottone e/o microsfere di vetro in micro-pallinatrice..
- Stesura di prodotto passivante-anticorrosivo come strato di preparazione alla nuova verniciatura (tipo Owatrol C.I.P.).

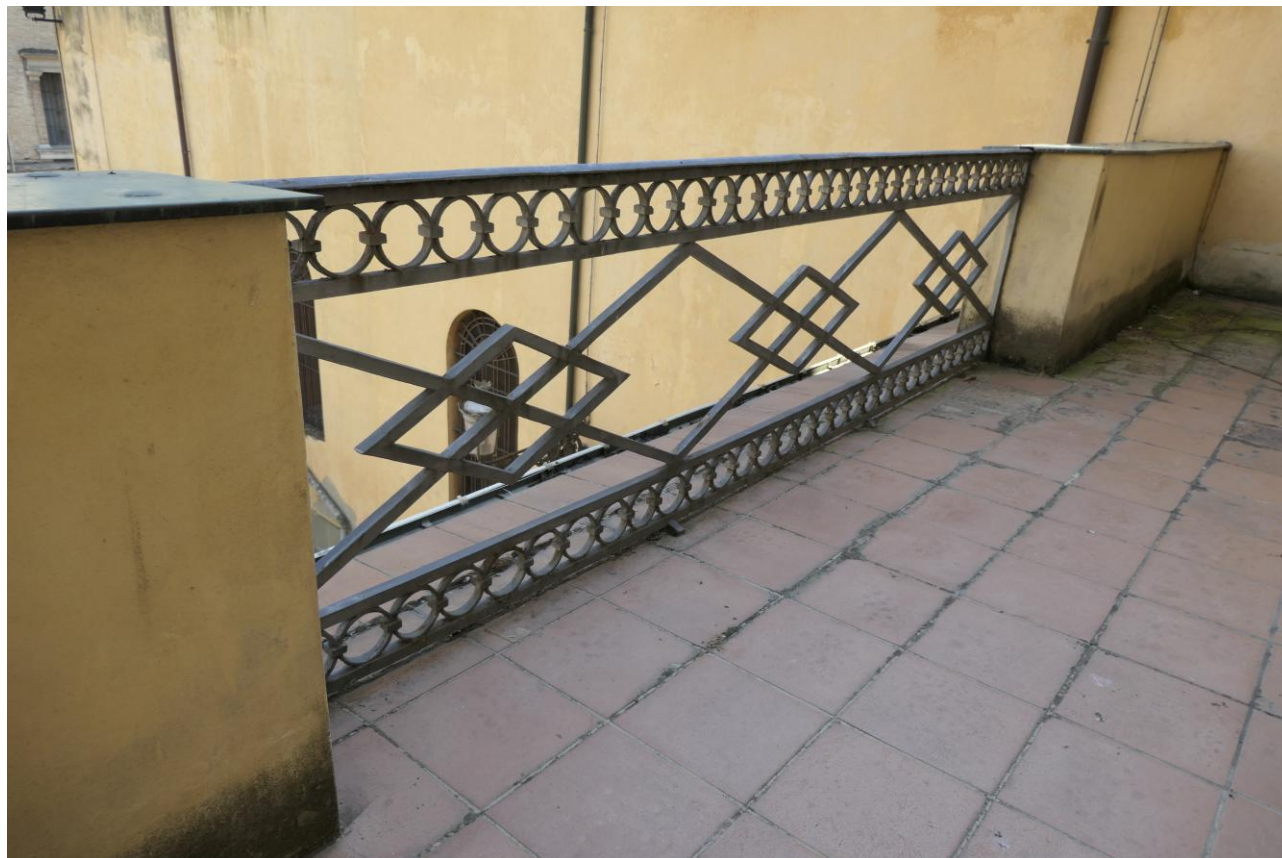
**SCHEDA 8 – SUPERFICI METALLICHE ESTERNE**

**Fenomeno di degrado:** Distacco di vernice, mancanza

Mancanza di colore

Generalizzata a tutte le superfici in maniera disomogenea

- Rimozione della pittura preesistente con solventi decappanti gelificati .
- Riverniciatura delle superfici metalliche utilizzando due mani di prodotto oleosintetico, ferro micaceo, uguale al preesistente.
