## IL GIARDINO RITROVATO

### Riqualificazione edifici storici del Parco Ducale: ex serre Petitot - Lotto 1

## Progetto di Fattibilità Tecnica ed Economica (PFTE)

**RELAZIONE TECNICA SPECIALISTICA**  
**ARCHITETTONICO E RESTAURO**

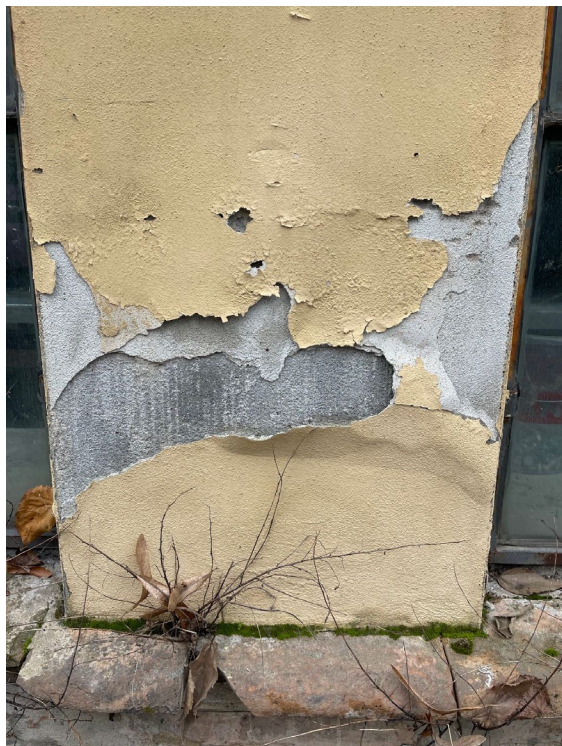
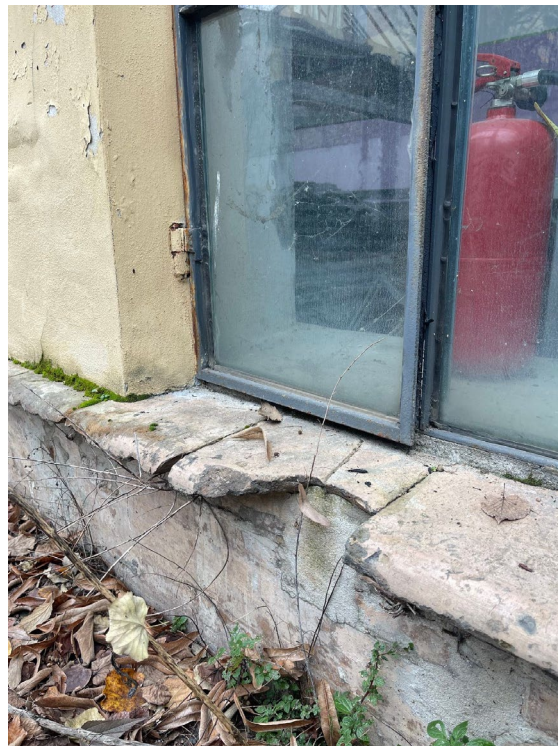
distacchi di intonaco e fenomeni di efflorescenze dovute a risalita di umidità; il basamento in cotto, presente sul lati sud, risulta fortemente compromesso a causa di una forte esposizione agli agenti atmosferici.

Nel collegamento tra solaio di copertura e murature verticali si evidenzia un distacco dovuto alla presenza di un cordolo cementizio; la copertura ad una falda, con struttura in solaio latero cementizio, è costituita da un manto di copertura in coppi.

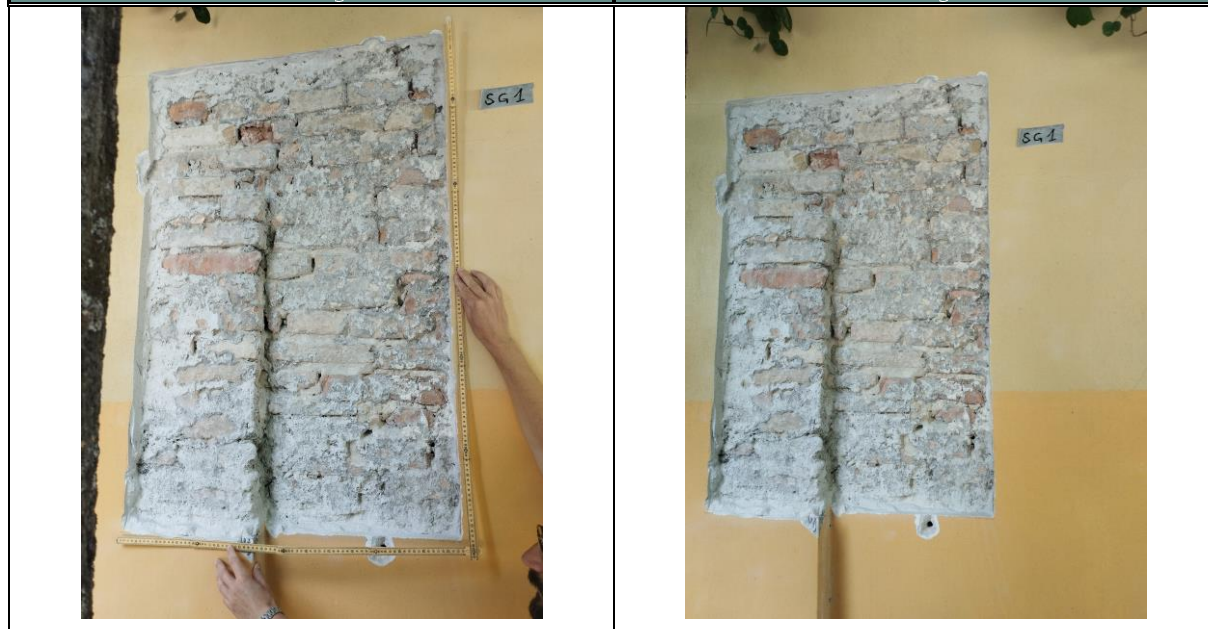
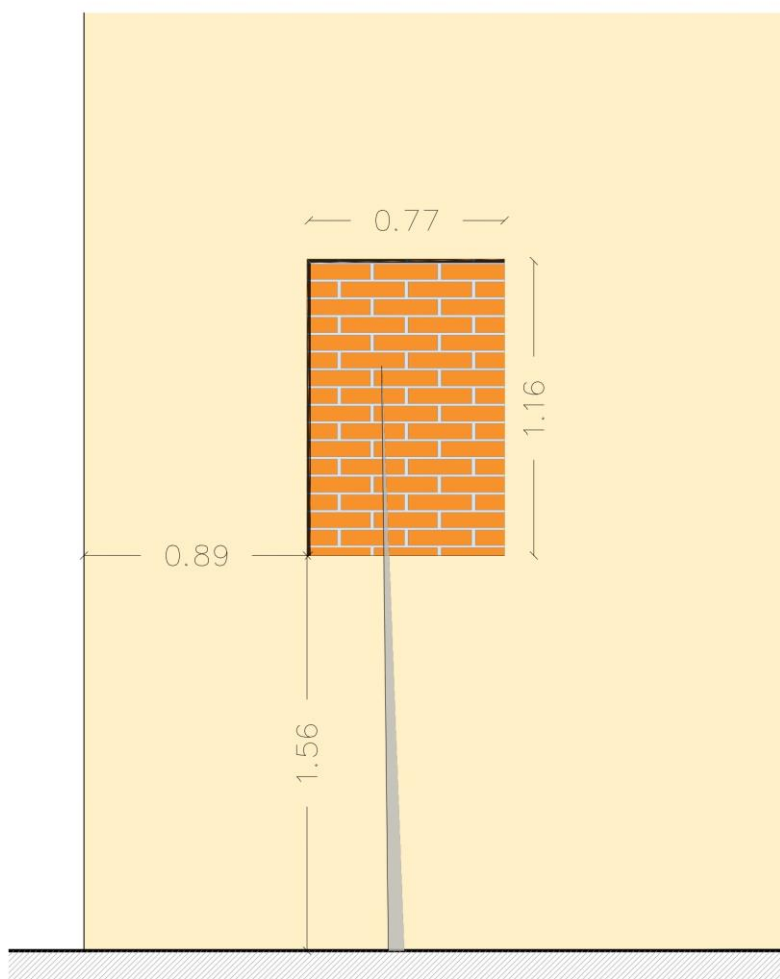
### REPORT FOTOGRAFICO SG1

Il saggio SG1 ha mostrato la presenza di uno spessore di intonaco con rinforzo cementizio (malta bastarda) di circa 3,5 cm, la muratura è composta prevalentemente di mattoni in laterizio pieno di dimensioni omogenee e forma regolare. Si nota come vi sia una buona orizzontalità dei giunti orizzontali e un discreto sfalsamento dei giunti verticali.

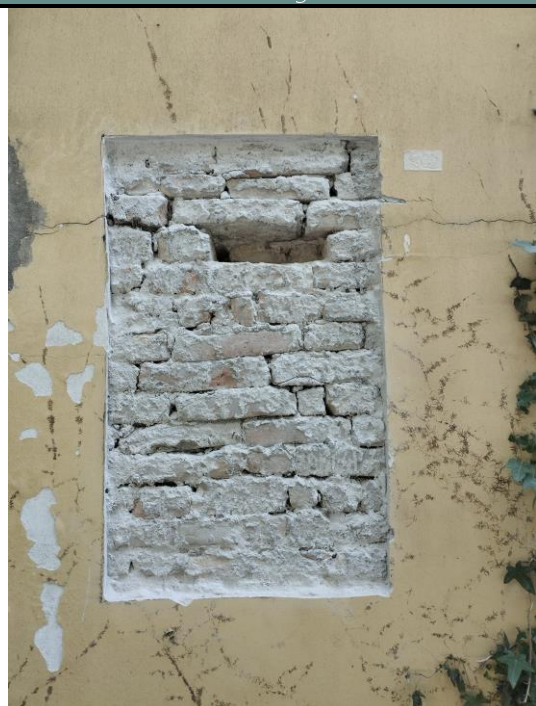
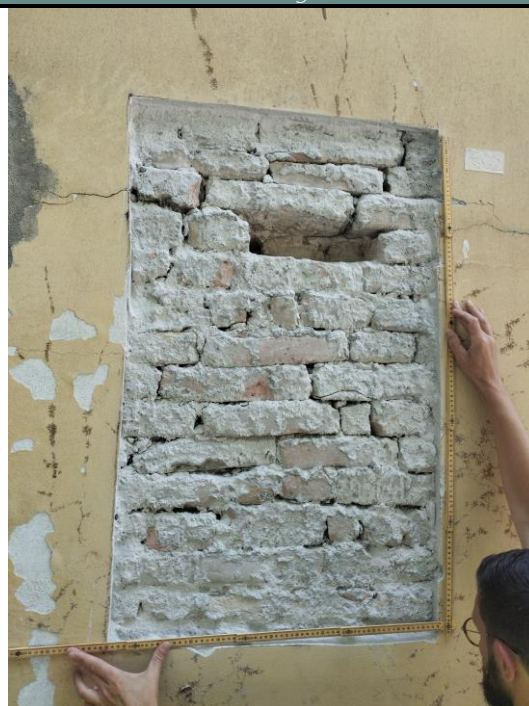
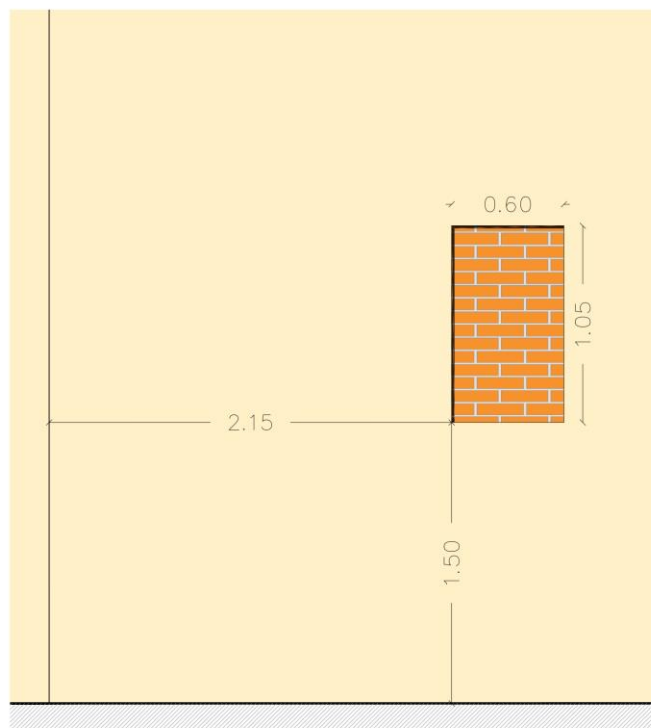
Il saggio SG2 ha mostrato la presenza di blocchi in laterizio pieno di forma e dimensioni omogenee, ricoperti da uno strato di intonaco e rinzafo cementizio di 3 cm, la malta tra i giunti risulta disgregata e non coesa. Il paramento murario presenta una buona orizzontalità e un discreto disallineamento tra i giunti verticali.

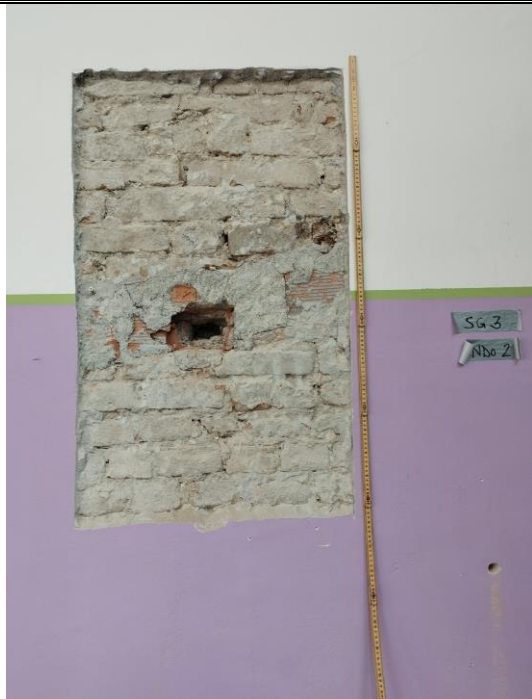
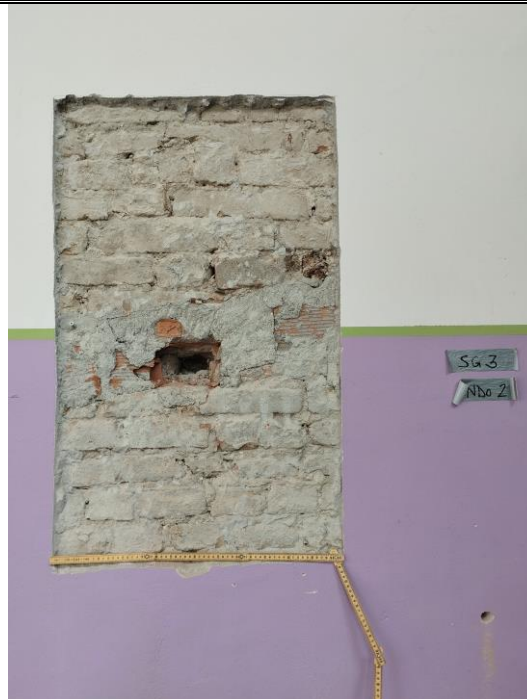
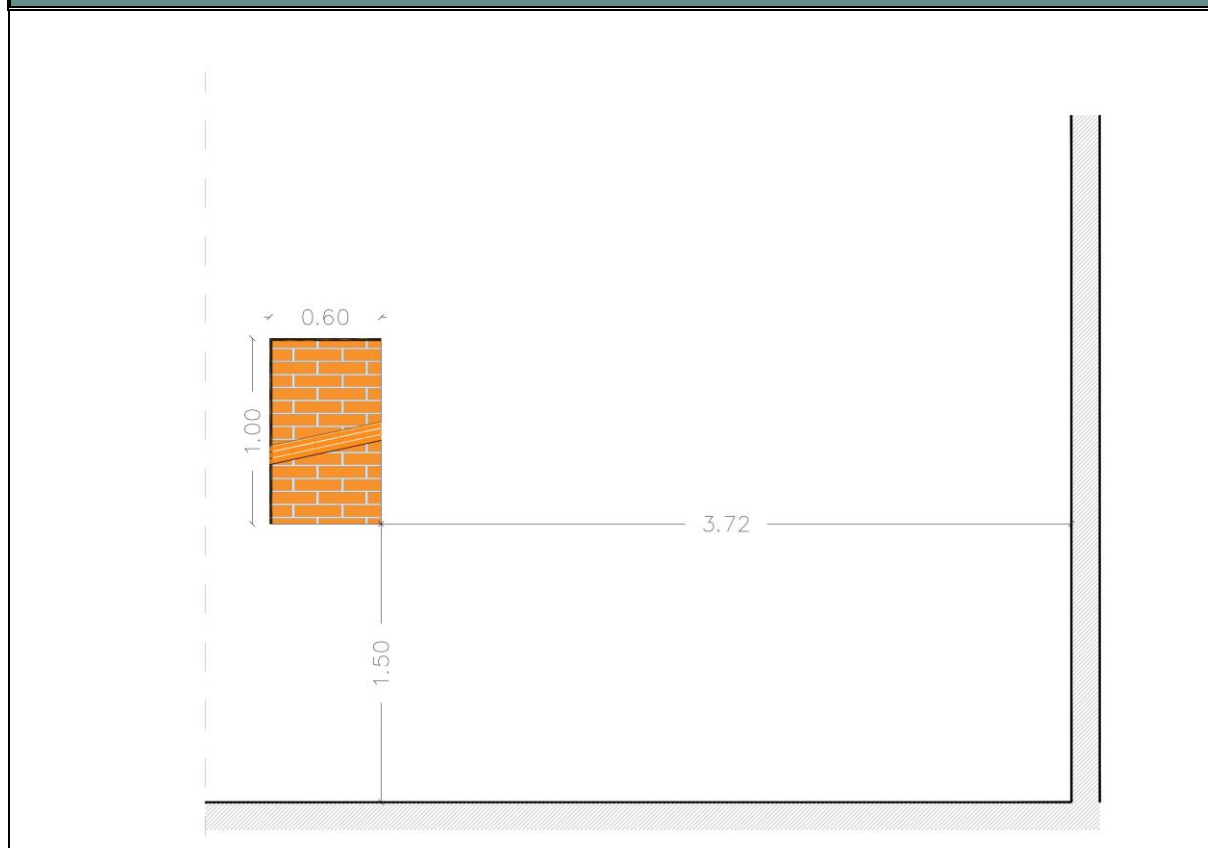
Il saggio SG3 ha mostrato la presenza di blocchi in laterizio di forma e dimensioni omogenee, ricoperti da uno strato di intonaco e rinzafo di 2 cm (malta bastarda), i giunti di malta risultano essere in buono stato. Il paramento murario presenta una buona orizzontalità e una discreta verticalità. Si evidenzia la presenza di un ripristino superficiale in forati disposti in modo diagonale e la presenza di alcuni elementi in legno disposti trasversalmente alla muratura.

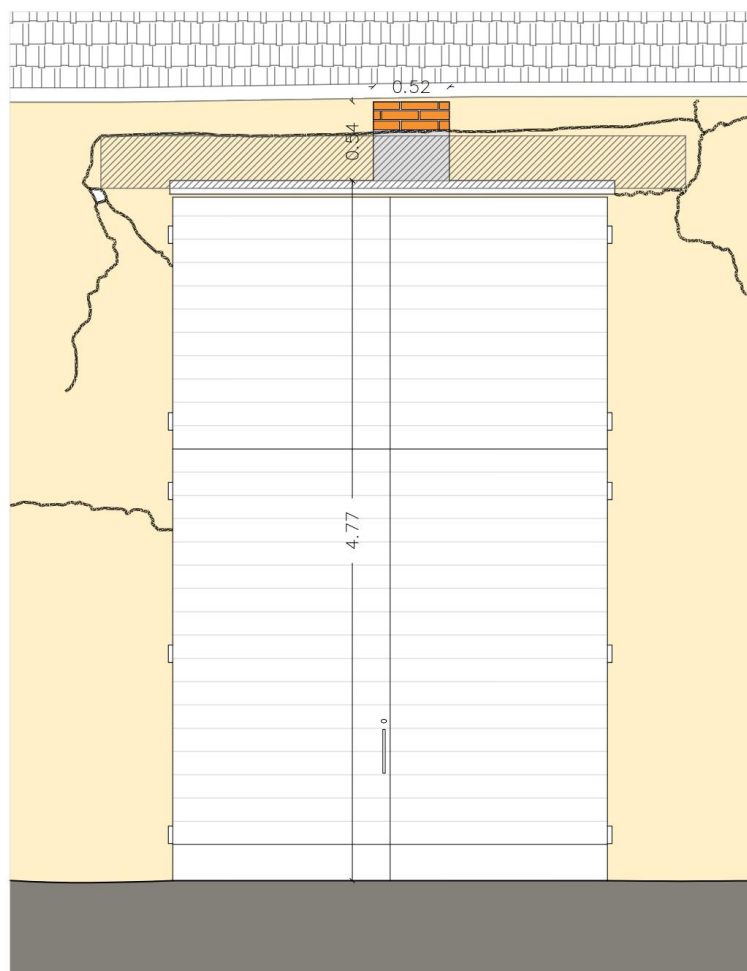
Il saggio SG4, posizionato sull'architrave del portone verso il Parco Ducale, ha evidenziato la presenza di una trave in ca di circa 30 cm sormontata da laterizi

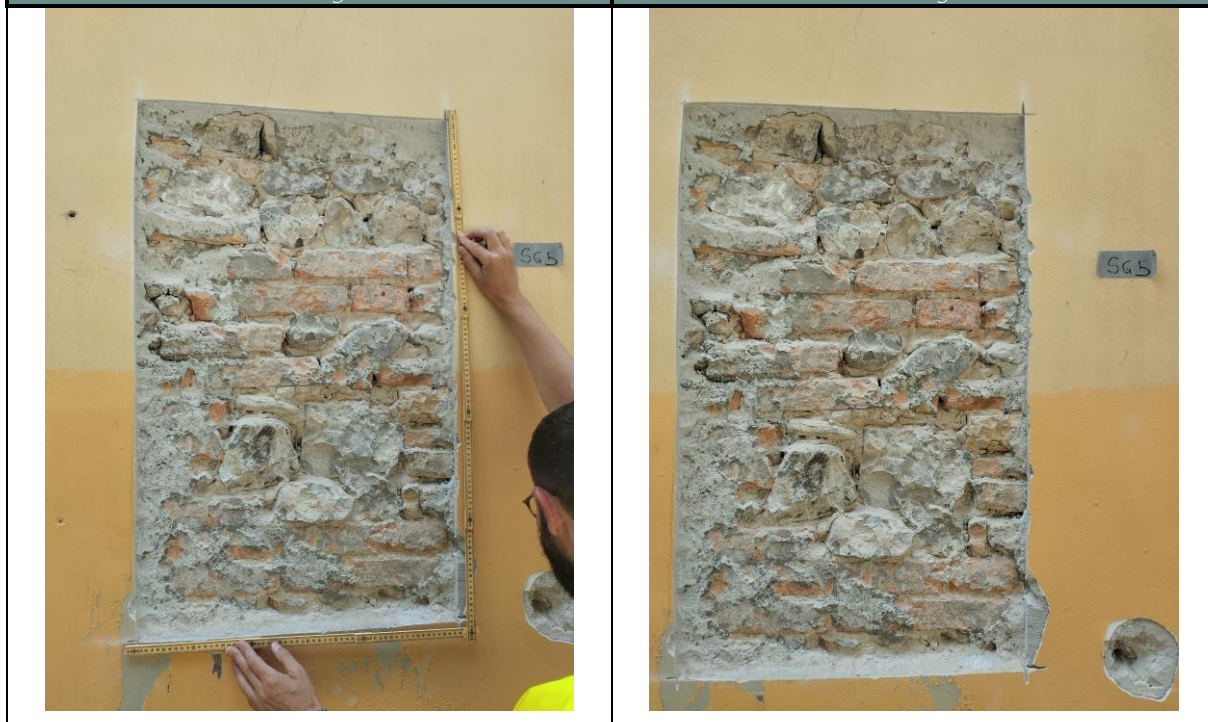
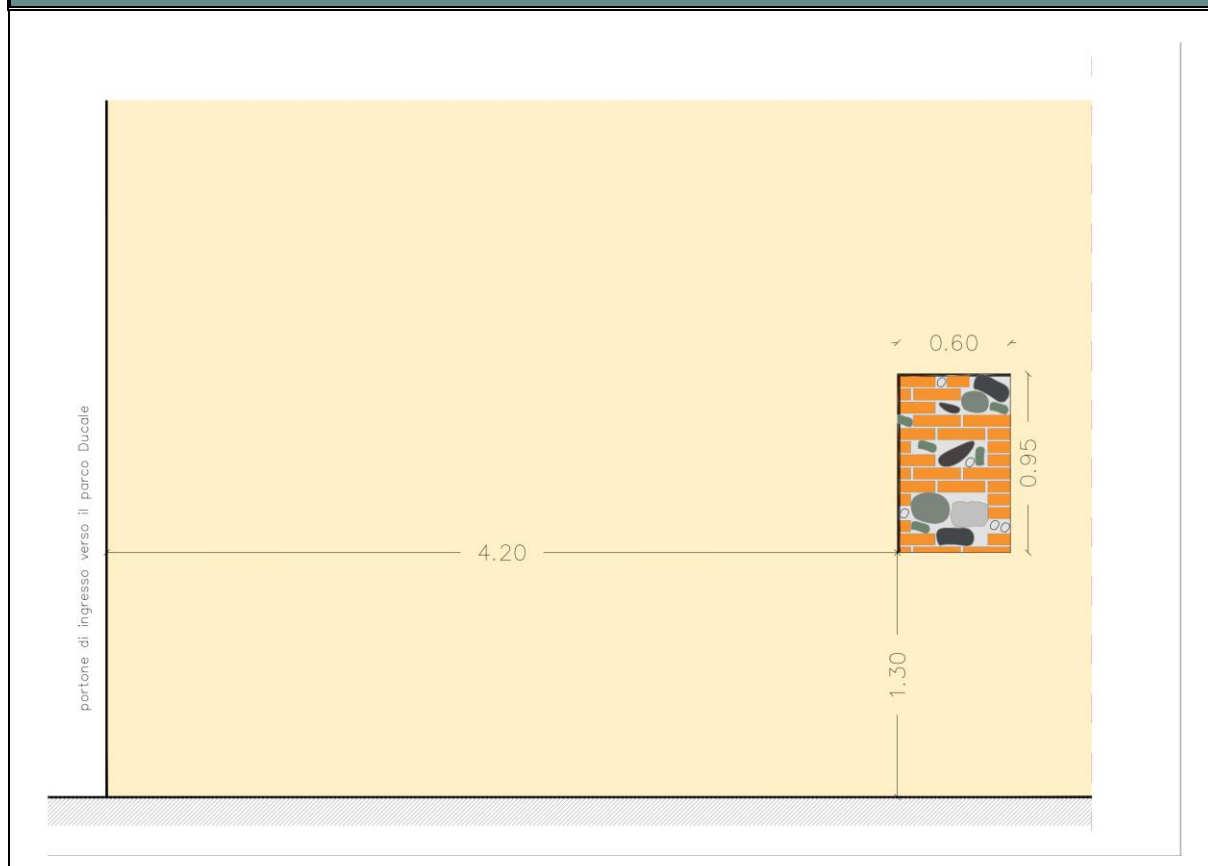
Il saggio SG5 ha mostrato la presenza di blocchi in laterizio di forma e dimensioni omogenee intervallati da pietrame di forma irregolare, presenti soprattutto sopra i 2 metri di altezza. La malta risulta in discrete condizioni, anche se in alcuni giunti risulta essere disgregata, esternamente si individua uno strato di intonaco e rinforzo cementizio di 3 cm di spessore. L'orizzontalità dei laterizi è discreta nonostante l'interruzione data dai blocchi di pietra, si nota inoltre che alcuni giunti verticali sono allineati e vi è la presenza di rincocchi in laterizio e in pietra.

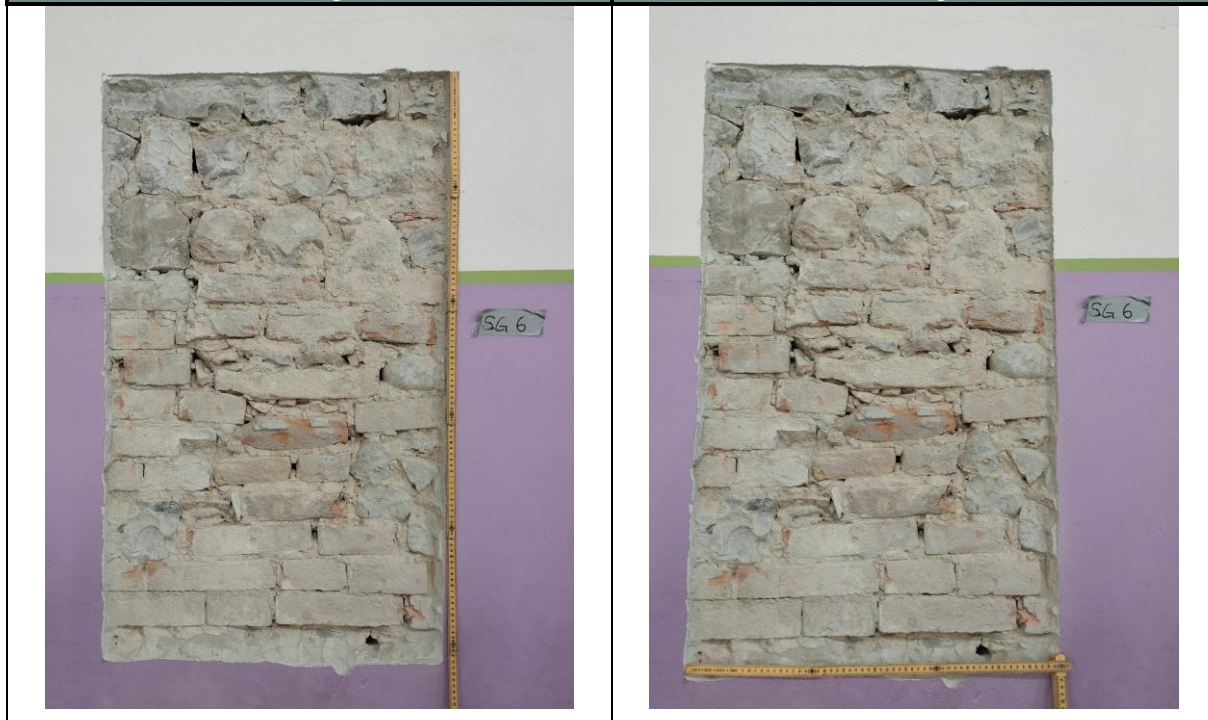
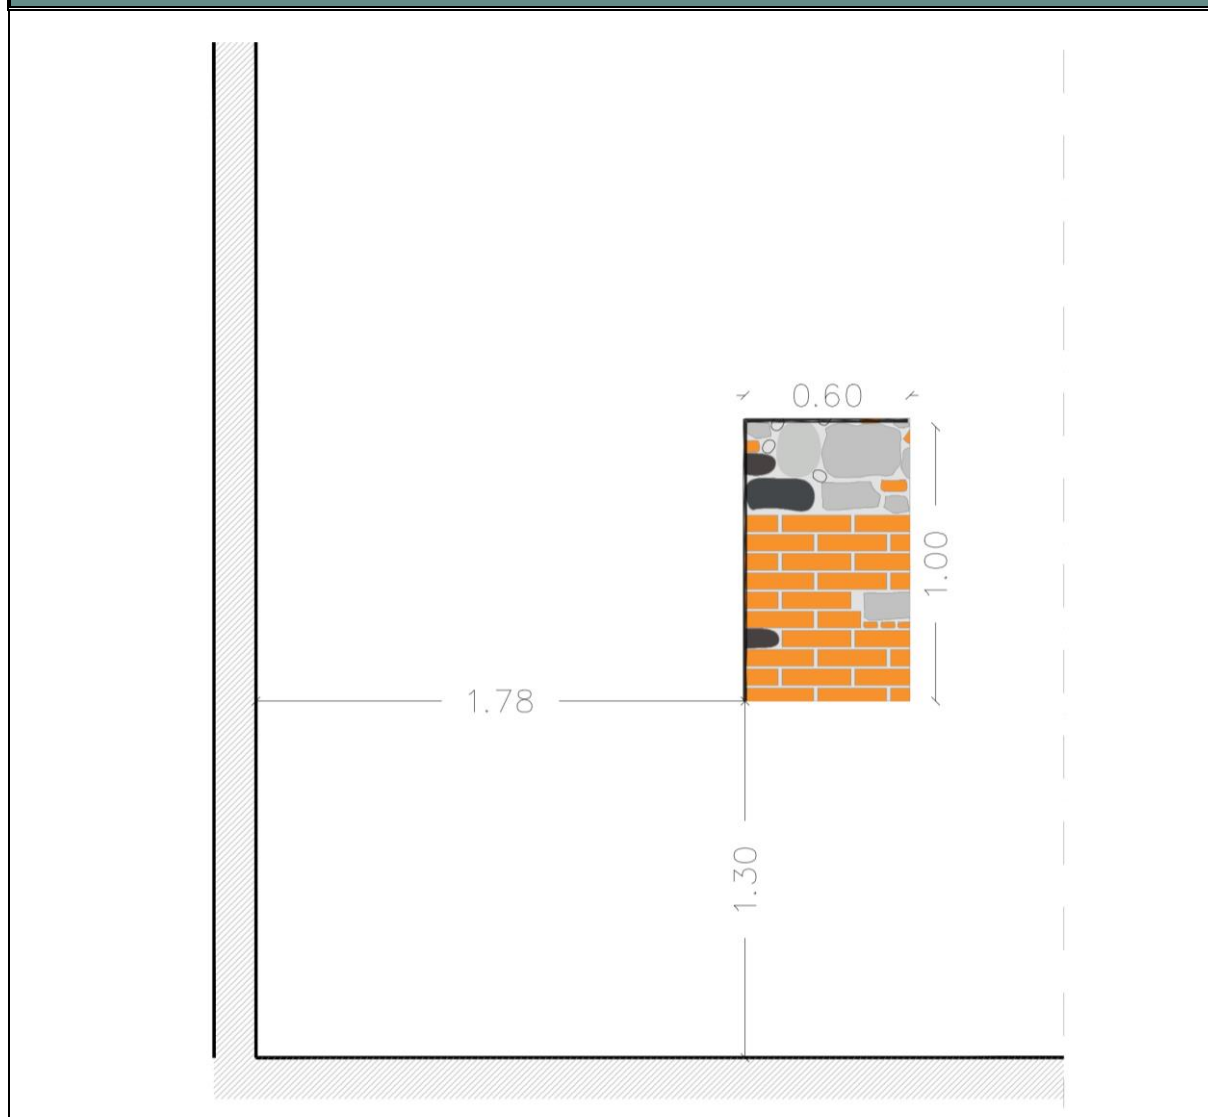
## REPORT FOTOGRAFICO SG6

Il saggio SG6 presenta due diversi tipi di muratura, la parte inferiore è composta da blocchi in laterizio pieno di forma e dimensioni omogenee intervallati da pietrame di forma irregolare, la muratura presenta comunque una buona orizzontalità dei giunti orizzontali mentre i giunti verticali risultano essere poco sfalsati. Al di sopra dei 2 metri di altezza la muratura è composta prevalentemente di pietra parzialmente sbozzata con blocchi di forma prevalentemente arrotondata (dimensione variabile 15/25 cm) e disposti in maniera ordinata. La malta risulta in discrete condizioni, anche se in alcuni giunti risulta essere disgregata e si nota la presenza di rincocchi sia nella parte in laterizio che in quella di pietra, il paramento murario è ricoperto da uno strato di intonaco di 2 cm (malta bastarda).

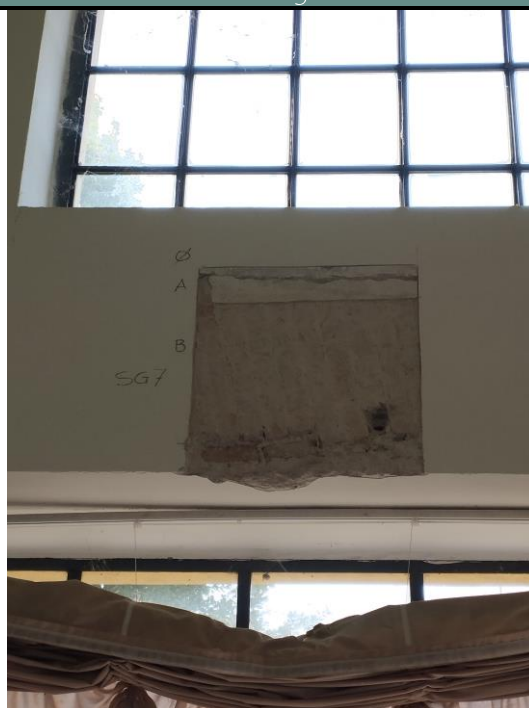
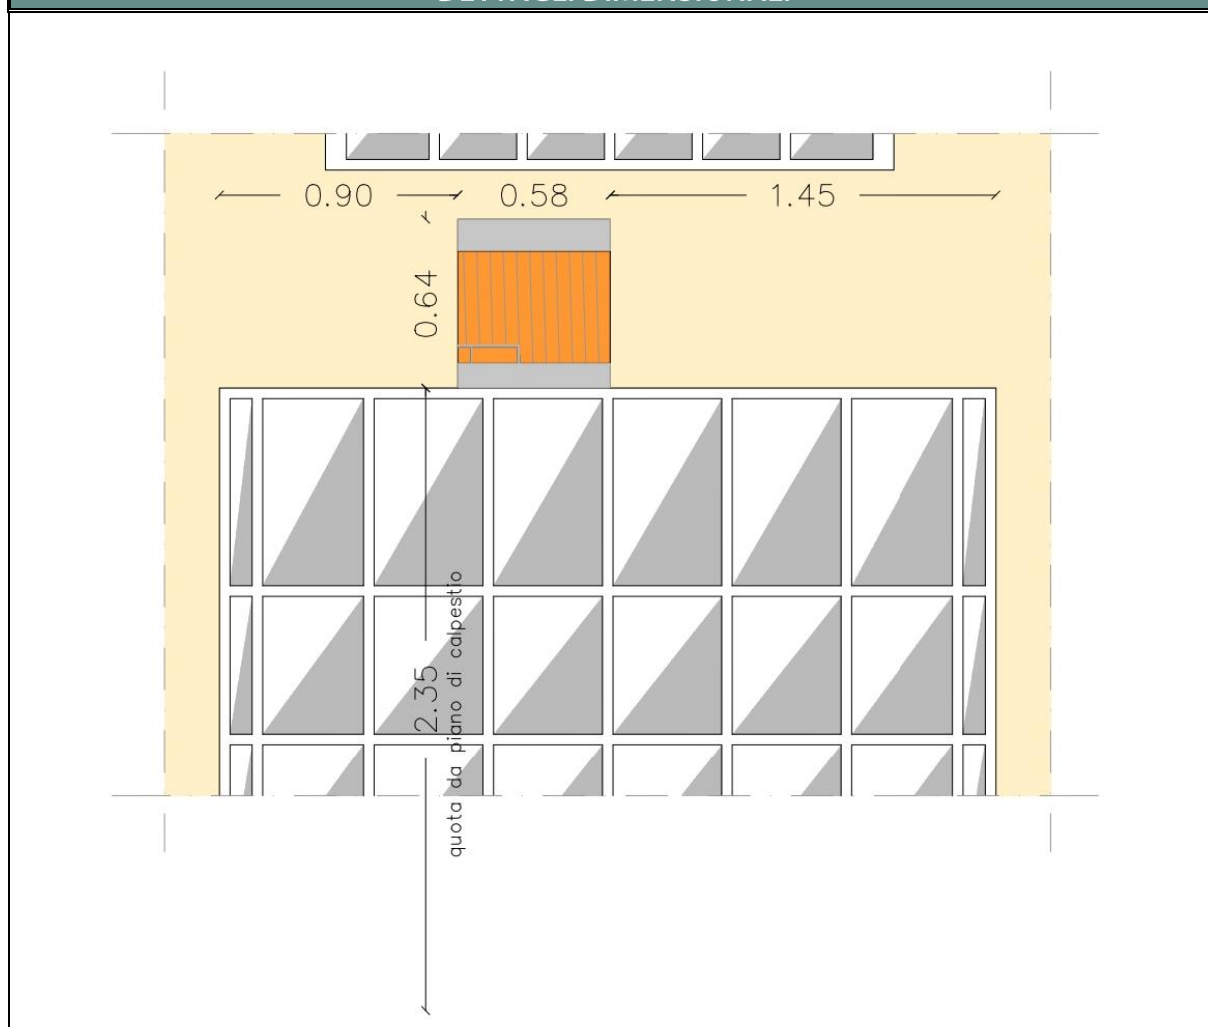
Il saggio SG7, localizzato all'interno dell'edificio su una delle finestre, evidenzia la presenza di un arco molto ribassato, i laterizi in chiave risultano più lunghi e quindi hanno intradosso più basso rispetto a quelli dell'arco, lo spazio dovuto alla differenza di lunghezza è riempito con elementi in laterizio disposti di testa.

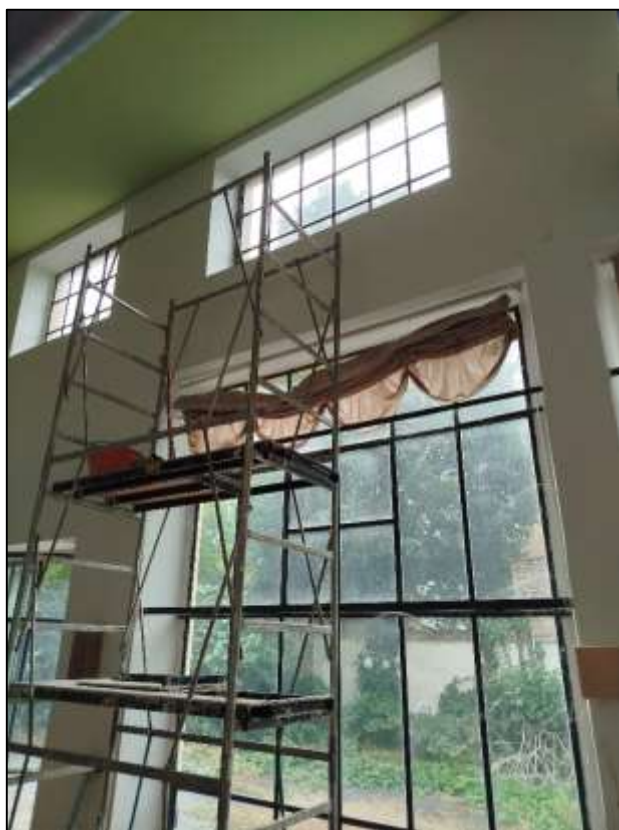
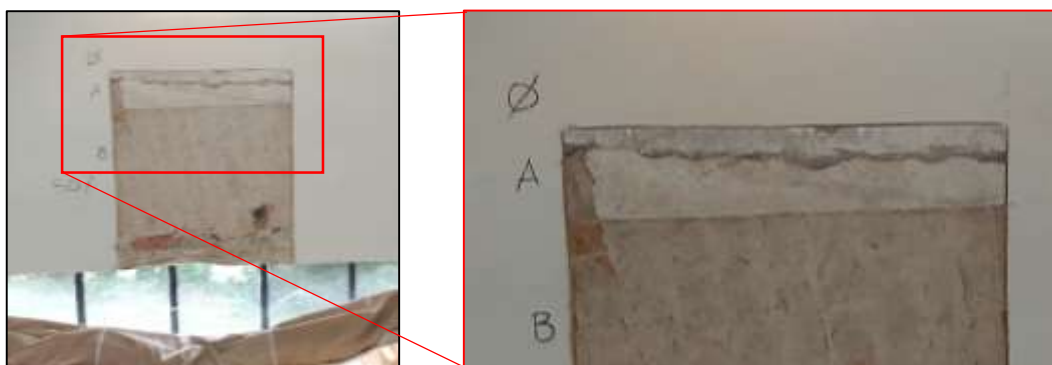
Nei punti di indagine non sono stati ritrovati intonaci antichi ad eccezione delle piccole tracce in corrispondenza della parete con affaccio sul cortiletto interno, sulla parte di muratura tra finestrone inferiore e finestra superiore.

Lacerto di intonaco più antico. Particolare

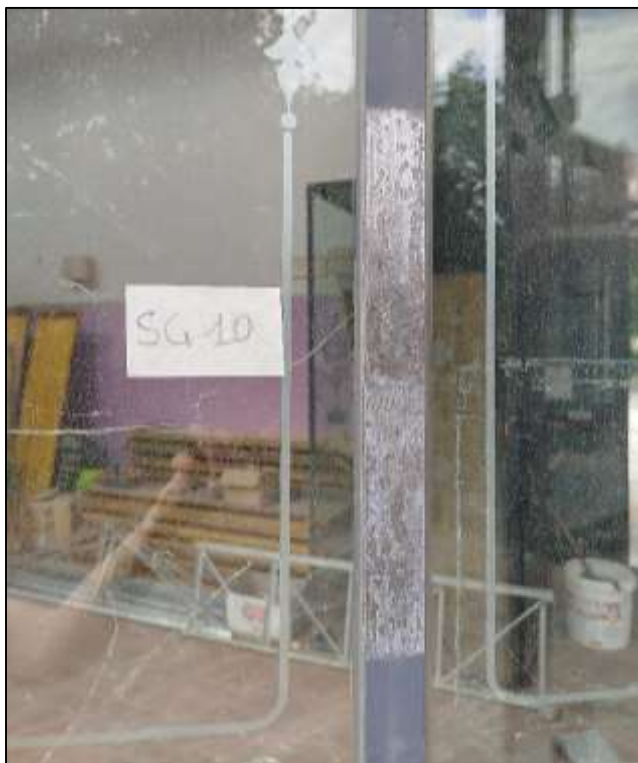
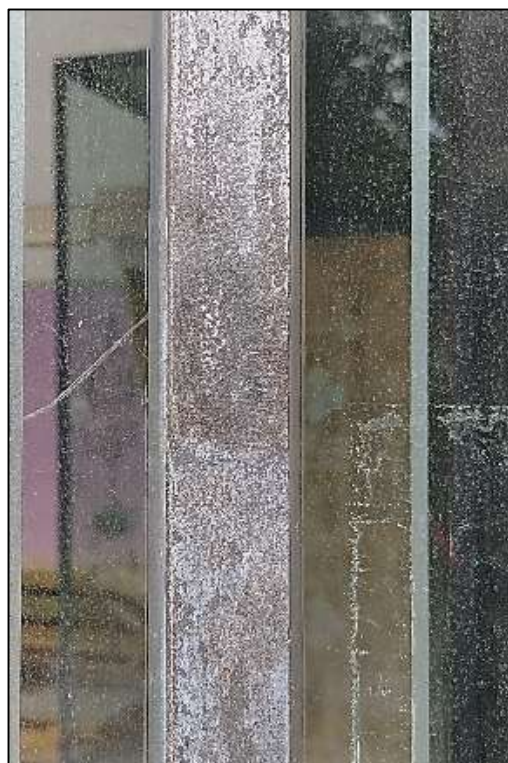
Appaiono di fattura recente (seconda metà del XX secolo) con uno strato di vernice grigio scuro applicato su una precedente verniciatura a smalto grigio.

Infisso in metallo e vetro. Particolare del metallo (acciaio comune) con tracce di vernice grigio chiaro.

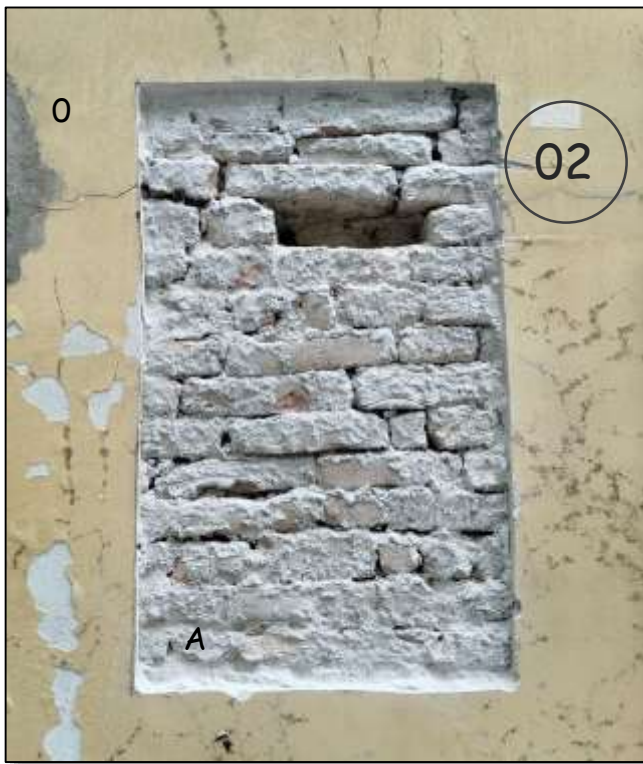
| <p><b>0.</b> Attuale visibile:<br/>Idropittura tonalità<br/>del giallo su intonaco<br/>in malta di tipo misto<br/>(malta bastarda);</p> <p><b>A.</b> Supporto murario<br/>(laterizio).</p> | | | |
| <p><b>Commento:</b></p> <p>L'intonaco rimosso del tassello è realizzato con malta di tipo misto (<i>bastarda</i>) a base di calce idraulica, cemento (in bassa quantità) e sabbia di fiume.</p> <p>A differenza degli intonaci realizzati in interno è presente un rinzafo costituito da malta cementizia dalla forte resistenza meccanica e fortemente adeso al supporto murario.</p> <p>Il paramento che si mostra dopo la rimozione dell'intonaco è costituito interamente in laterizio e con una apparecchiatura abbastanza regolare. Per alcuni filari, al di sotto della lesione che taglia la muratura alla destra del portone di ingresso, i mattoni sono malamente allettati, tant'è che è stato abbastanza agevole estrarne uno per osservare la muratura nella parte più interna (non si sono registrate informazioni di rilievo).</p> <p>La muratura esterna, a sinistra del portone di ingresso e per un'altezza di circa 2 metri, è caratterizzata da un'inclinazione accentuata in fuori piombo. Si è ipotizzato il cedimento della muratura esistente su cui si è realizzata una sopraelevazione tenuta volutamente regolare nella sua esecuzione.</p> <p>Questo potrebbe spiegare la lunga lesione orizzontale Corrispondente al "raddrizzamento della muratura" e la risega che individuiamo nel punto in cui il muro forma un piccolo spigolo.</p> | | | |

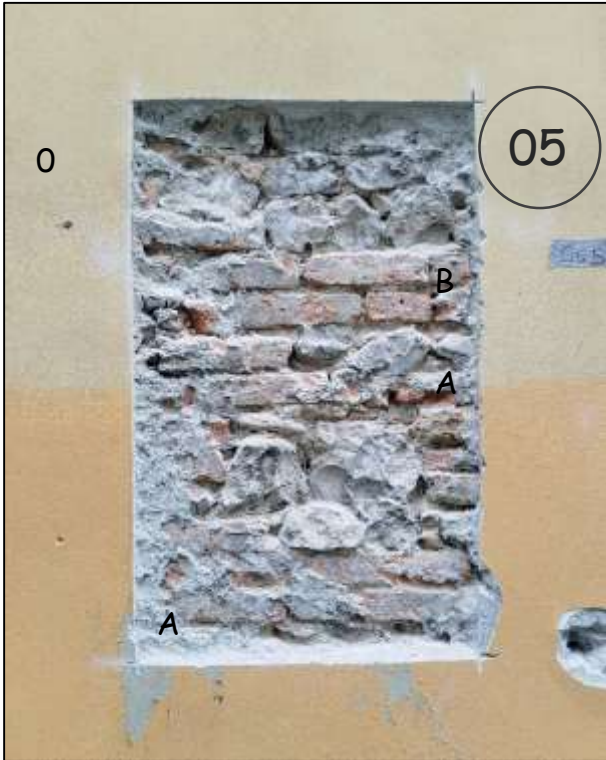
| | | <p><b>0.</b> Attuale visibile:<br/>Idropittura tonalità del<br/>giallo su intonaco in<br/>malta di tipo misto<br/>(<i>malta bastarda</i>);</p> <p><b>A.</b> Supporto murario<br/>(laterizio e pietra).</p> | |
| | <b>Commento:</b> <p>L'intonaco rimosso del tassello è realizzato con malta di tipo misto (<i>bastarda</i>) a base di calce idraulica, cemento (in bassa quantità) e sabbia di fiume.<br/>A differenza degli intonaci realizzati in interno è presente un rinzafo costituito da malta cementizia dalla forte resistenza meccanica e fortemente adeso al supporto murario.</p> <p>Il paramento che si mostra dopo la rimozione dell'intonaco si può dividere in due parti:</p> <ul style="list-style-type: none"><li>- quella inferiore realizzata prevalentemente in mattoni, con l'inserimento di alcuni elementi lapidei (sassi di fiume);</li><li>- quella superiore (si leggono tre filari) costituita da una muratura in sasso.</li></ul> | | |

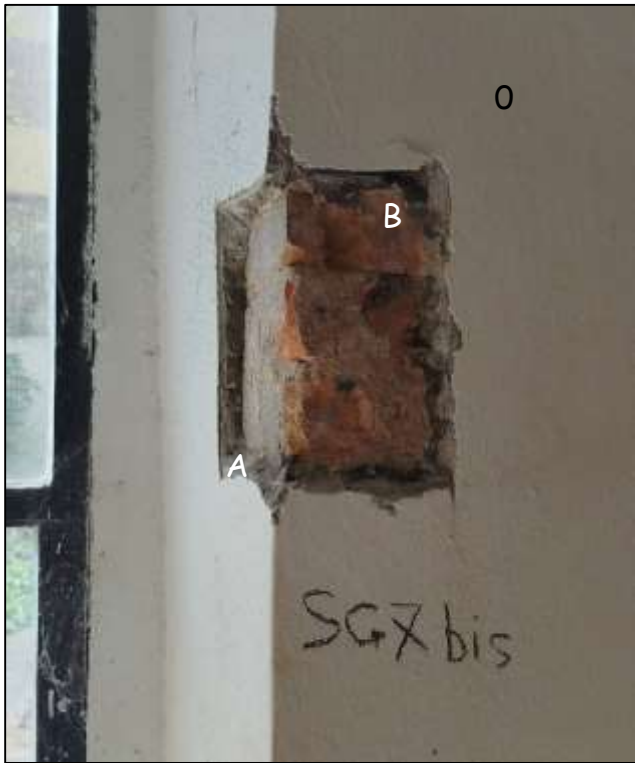
| | | <p><b>O.</b> Attuale visibile:<br/>idropittura bianca.</p> <p><b>A.</b> Intonaco cementizio.</p> <p><b>B.</b> Supporto murario<br/>(mattoni).</p> | |
| | <b>Commento:</b> <p>L'intonaco rimosso del tassello è realizzato con malta di tipo cementizio.</p> <p>Il tassello è stato realizzato in corrispondenza della spalletta di uno dei finestroni con affaccio sul cortile interno.</p> <p>La rimozione dell'intonaco rivela la presenza di un pilastro in mattoni.</p> | | |

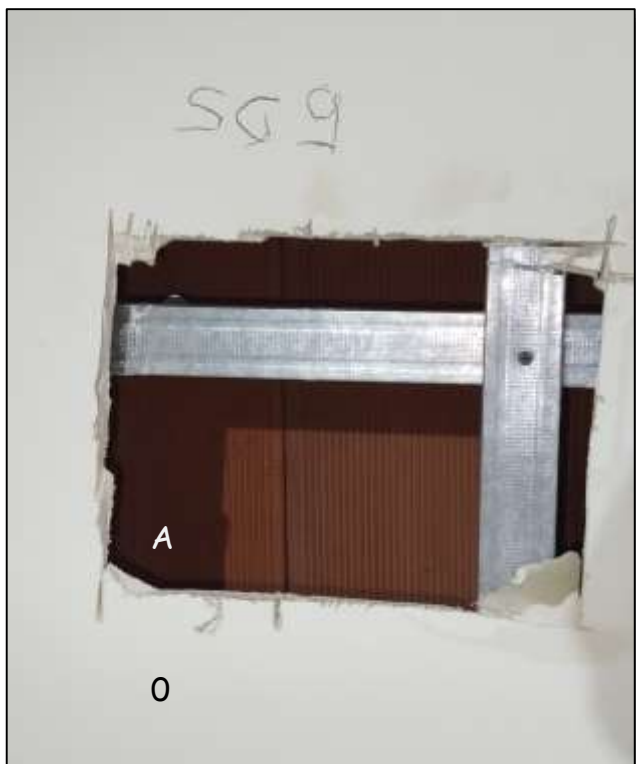
| | | | <p>0. Attuale visibile:<br/>idropittura verde su<br/>controsoffittatura in<br/>cartongesso.</p> <p>A. Soffitto in latero-<br/>cemento.</p> |
| | <p><b>Commento:</b></p> <p>Il tassello è stato ottenuto rimuovendo una sufficiente porzione di cartongesso della controsoffittatura esistente e poter così controllare il soffitto soprastante.</p> <p>Il soffitto è risultato essere in tavelloni forati di produzione recente sostenuti da putrelle in metallo inserite nella muratura.</p> | | |

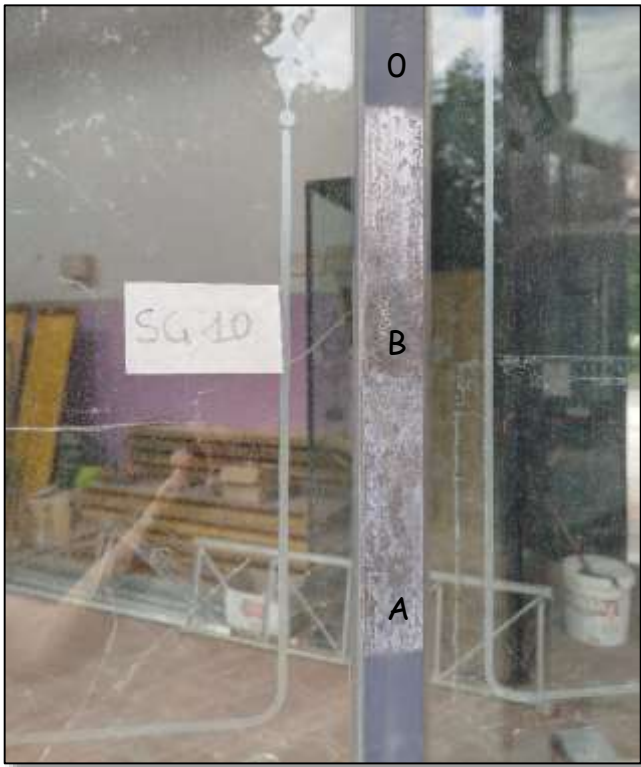
| | <b>Foto</b><br><br> | <b>descrizione:</b><br><br><p><b>O.</b> Attuale visibile<br/>Smalto grigio scuro.</p> <p><b>A.</b> Smalto grigio chiaro.</p> <p><b>B.</b> Supporto in metallo<br/>(acciaio comune).</p> | |
| | <b>Commento:</b><br><br><p>L'infisso in metallo è di recente realizzazione (seconda metà del XX secolo).</p> <p>Si trovano due strati di vernice. Il più vecchio è di colore grigio chiaro, al di sopra troviamo la verniciatura attualmente visibile: smalto grigio scuro.</p> | | |

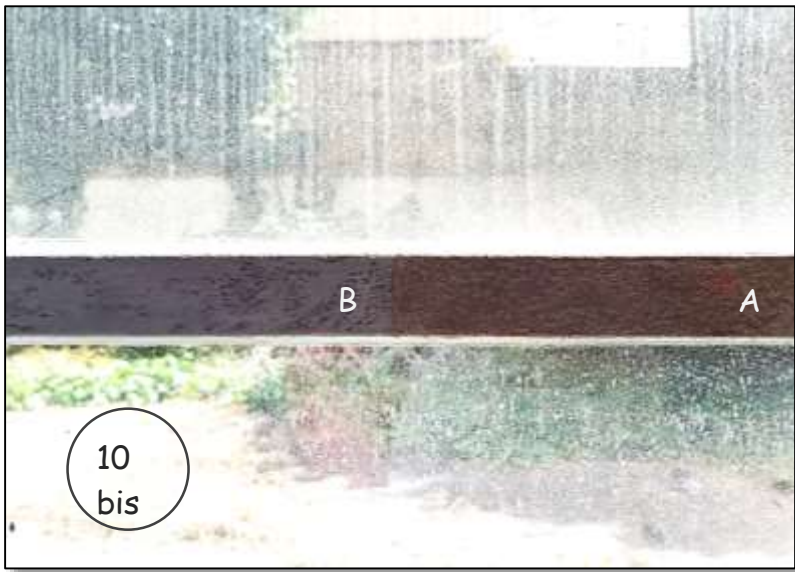
| | | <p><b>0.</b> Attuale visibile<br/>Smalto grigio scuro.</p> <p><b>A.</b> Smalto grigio chiaro.</p> <p><b>B.</b> Supporto in metallo<br/>(acciaio comune).</p> | |
| <b>Commento:</b> <p>L'infisso in metallo è di recente realizzazione (seconda metà del XX secolo).</p> <p>Si trovano due strati di vernice. Il più vecchio è di colore grigio chiaro, al di sopra troviamo la verniciatura attualmente visibile: smalto grigio scuro.</p> | | | |

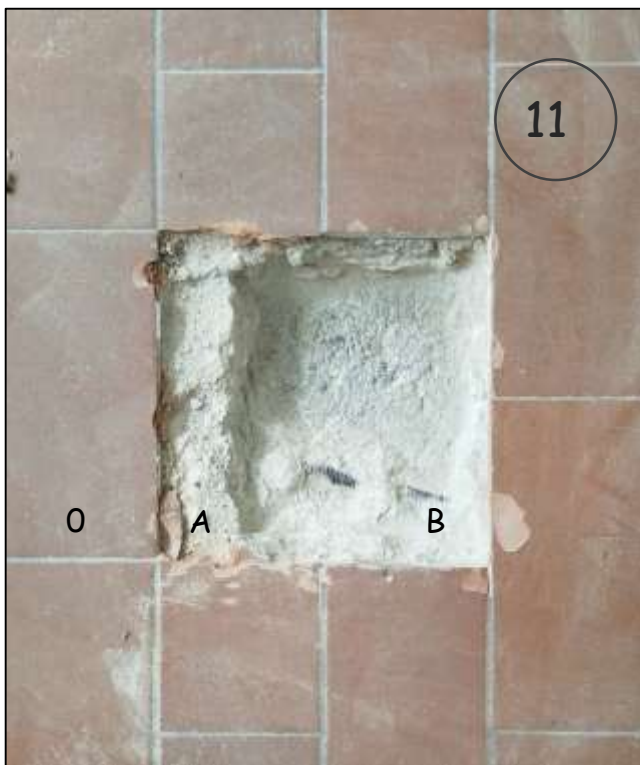
| | | <p><b>0.</b> Attuale visibile<br/>Piastrina in cotto.</p> <p><b>A.</b> Sottofondo in malta<br/>di tipo misto.</p> <p><b>B.</b> Soletta in cemento<br/>con impianti.</p> | |
| | <b>Commento:</b> <p>La pavimentazione presente è realizzata con piastrelle effetto cotto (anni 80 del 1900?).</p> <p>Le piastrelle sono applicate su uno strato intermedio di malta cementizia piuttosto <i>magra</i>.</p> <p>Il sottofondo contiene anche gli impianti ed è realizzato in malta cementizia.</p> | | |

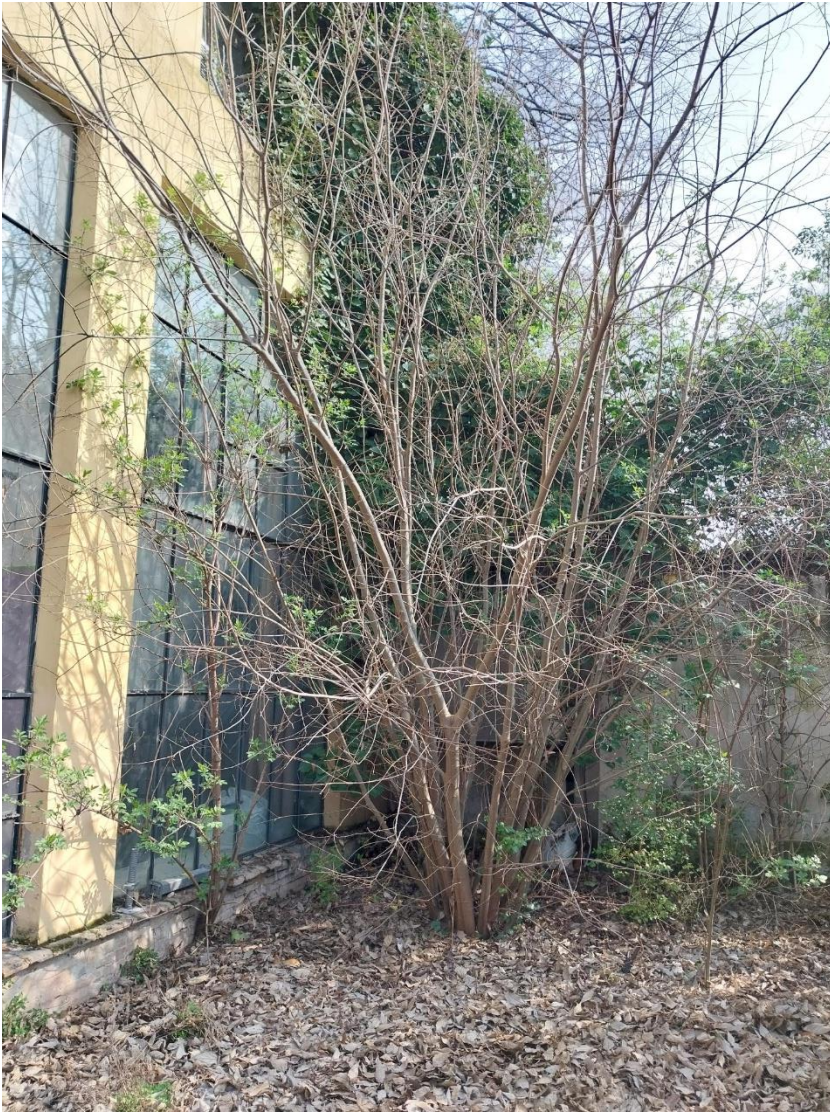
ID 01 *Ailanthus altissima*

Si evidenzia che gli esemplari di *Ailanthus altissima* rientrano nell'elenco delle specie esotiche invasive di rilevanza unionale (Regolamento UE n. 1143/2014). In ambito locale, la Strategia Regionale per la Biodiversità e le linee guida della Regione Emilia-Romagna ne raccomandano il controllo e, ove possibile, l'eradicazione per tutelare l'integrità delle strutture murarie storiche e la biodiversità autoctona

I tre esemplari di *Sambucus Canadensis* verranno preservati e verranno rimossi i due *Ailanthus* altissima cresciuti spontaneamente in zone non congrue; si evidenzia inoltre che tali esemplari rientrano nell'elenco delle specie esotiche invasive di rilevanza unionale (Regolamento UE n. 1143/2014). In ambito locale, la Strategia Regionale per la Biodiversità e le linee guida della Regione Emilia-Romagna ne raccomandano il controllo e, ove possibile, l'eradicazione per tutelare l'integrità delle strutture murarie storiche e la biodiversità autoctona.
