**MANUTENZIONE ORDINARIA E STRAORDINARIA RETE STRADALE DEL
COMUNE DI PARMA - 2024**

TAV 1. RELAZIONE TECNICO ILLUSTRATIVA

Progetto Esecutivo

Relazione Tecnico Illustrativa

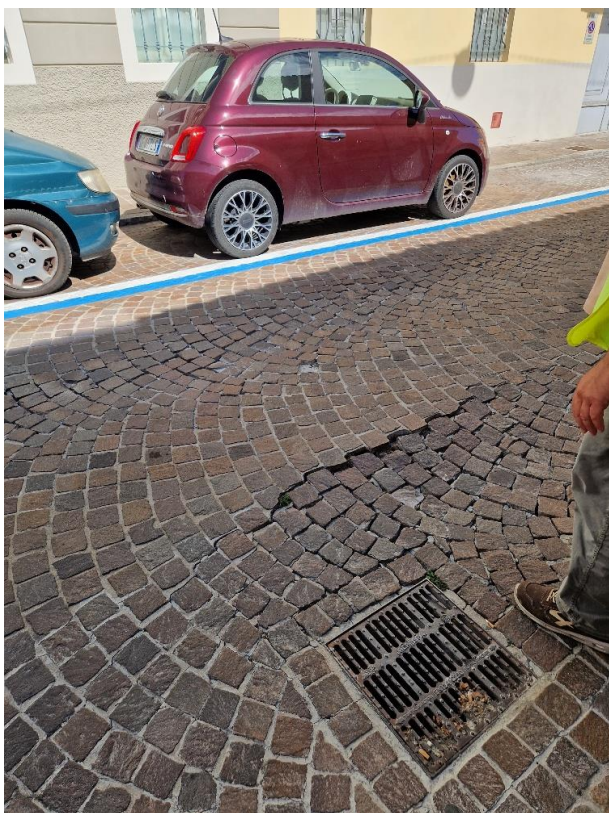
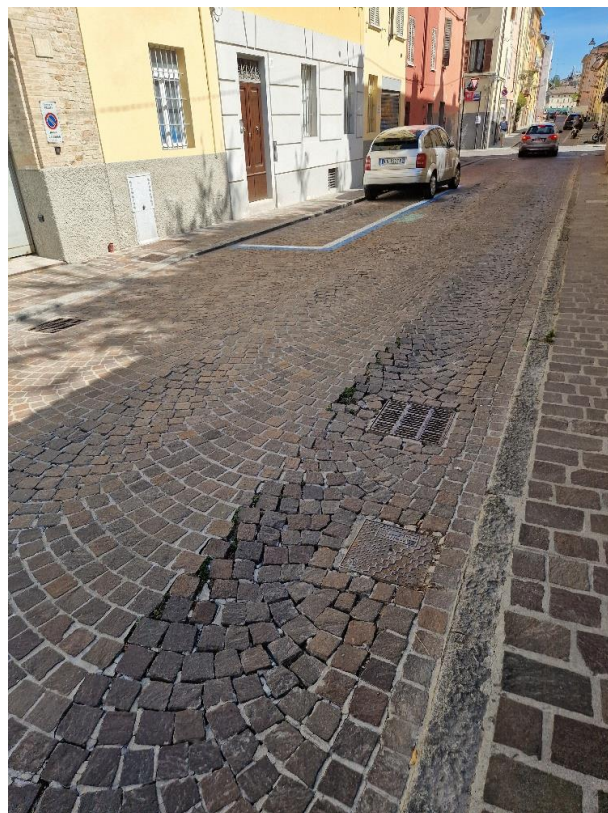
Tipologia di ammaloramento presente sulla strada oggetto di intervento

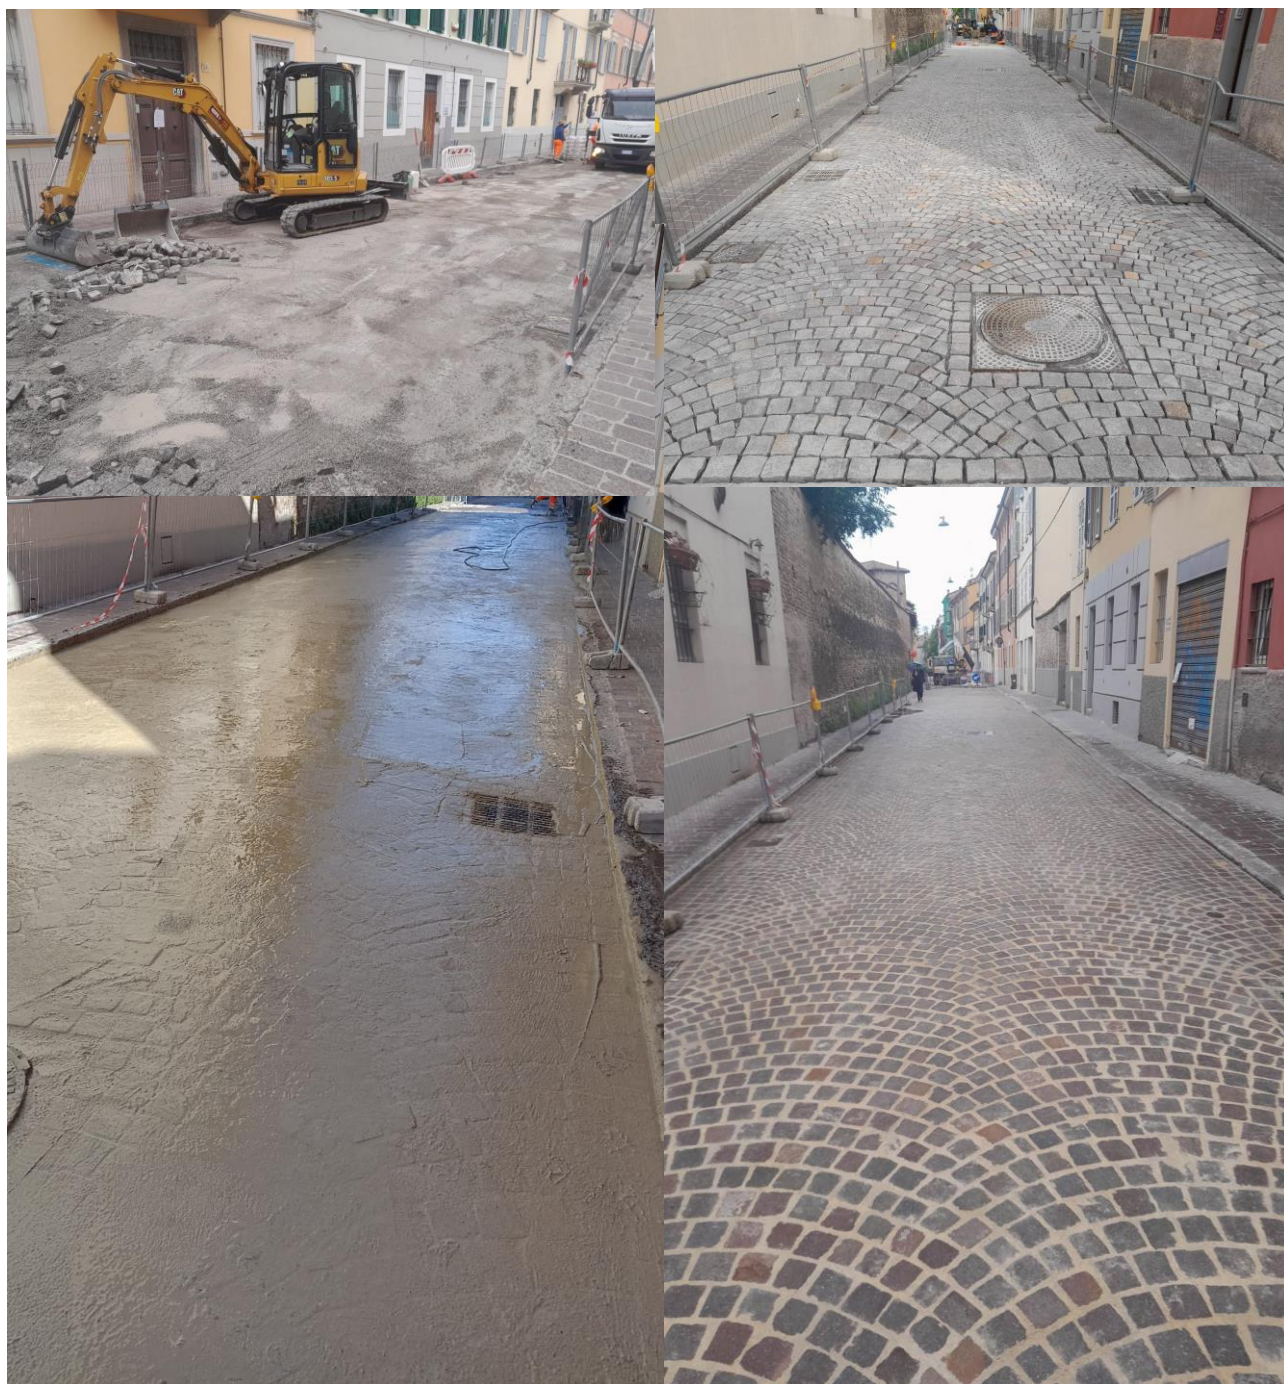
Fasi Lavorative: disfacimento pavimentazione e sottofondo, posa cubetti su malta premiscelata, inghisamento con malta premiscelata, pulizia finale

- Rimozione della superficie di cubetti e del letto di posa
- Preparazione del letto di posa con conglomerato cementizio preconfezionato tipo Mapestone TFB 60
- Posa dei cubetti
- Stuccatura con conglomerato cementizio preconfezionato tipo Mapestone PFS 2

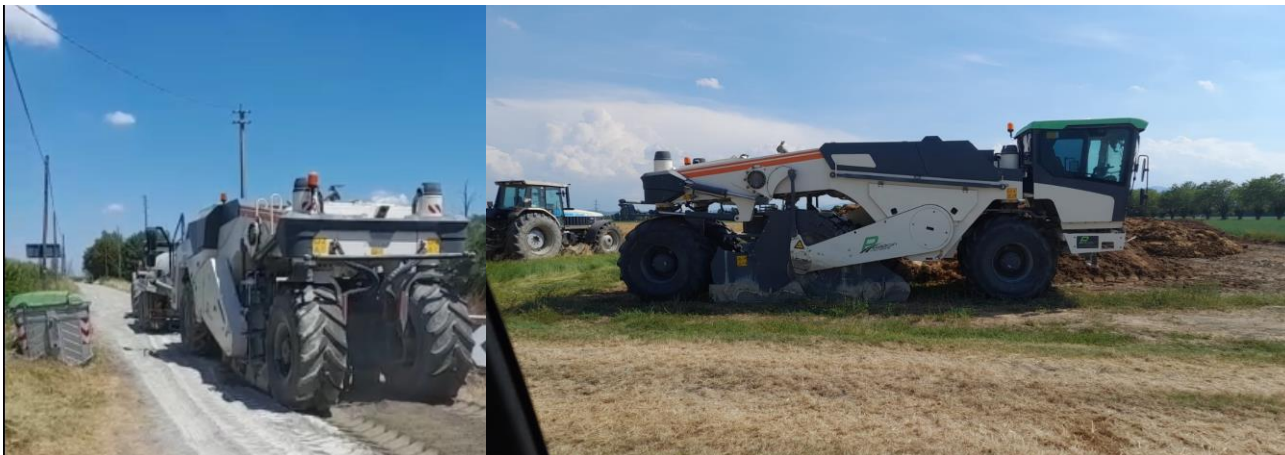
Mezzo utilizzato per la stabilizzazione in sito

attraverso la fresatura degli strati bituminosi profondi da trattare con cemento (ragionevolmente il 4% in peso sul peso secco del materiale fresato).

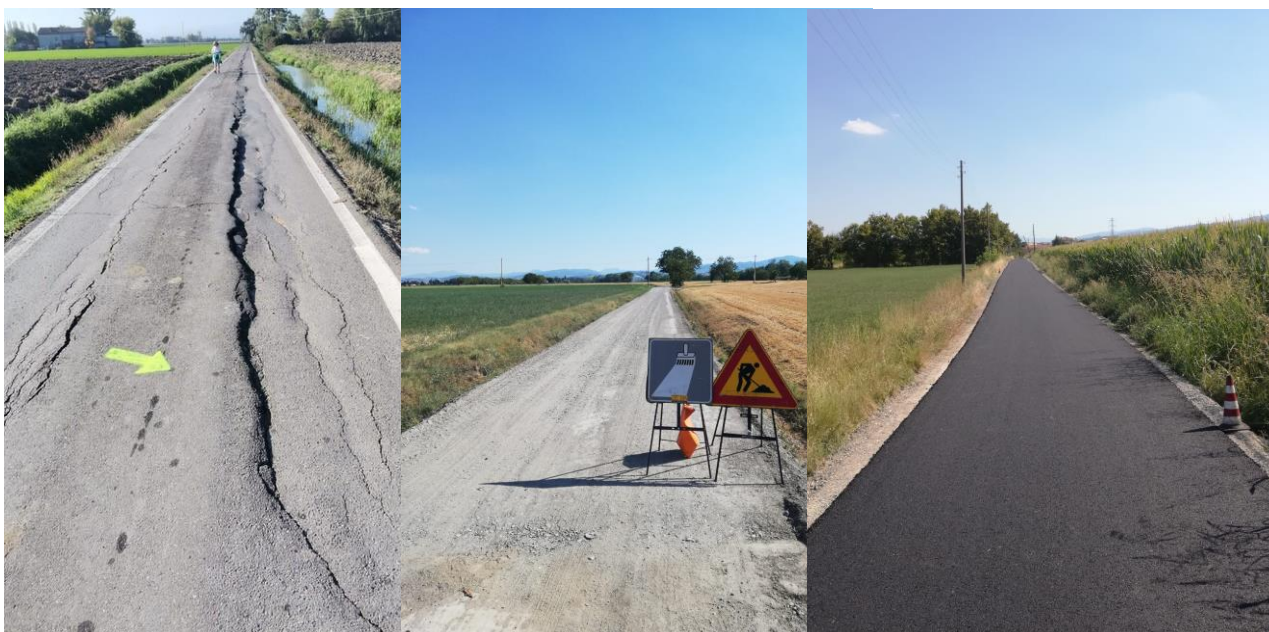
Le tre fasi del processo di lavorazioni: studio, stabilizzazione, finitura

- Stato iniziale
- Superficie trattata
- Esecuzione degli strati bituminosi

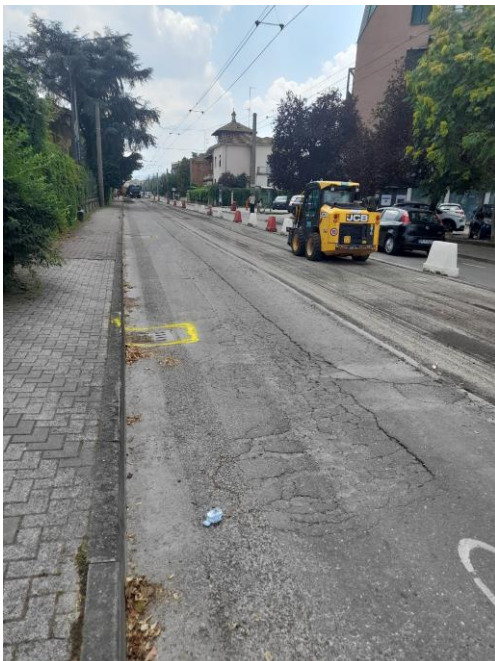
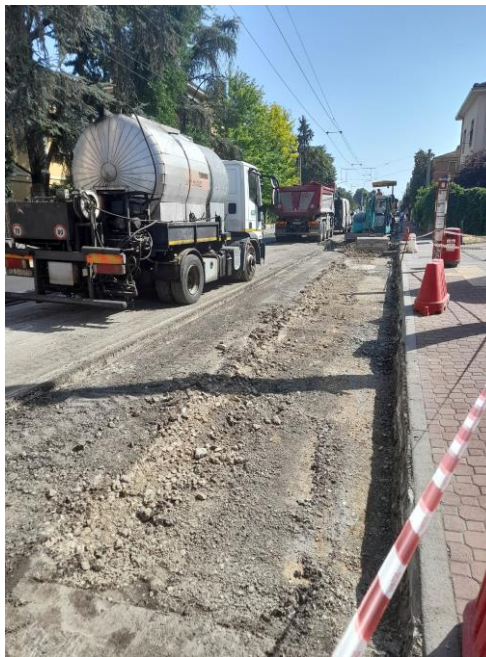
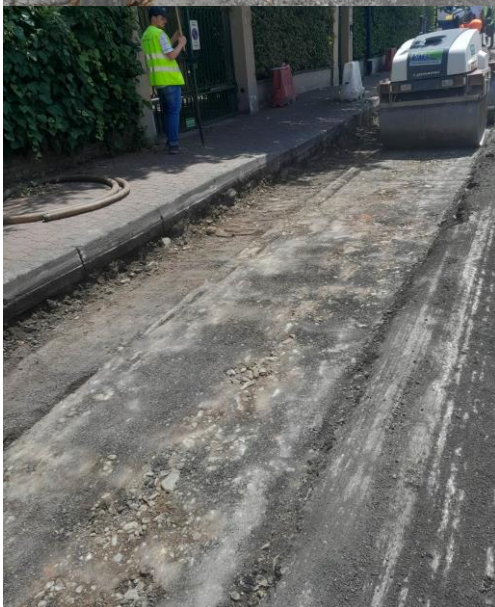
Fasi preliminari di lavorazione:

- stato iniziale
- fase di fresatura di 10 cm della pavimentazione bituminosa e successivo scavo di ulteriori 20cm della massicciata
- preparazione dello strato di posa della nuova massicciata in magrone con idonei rulli pesanti

- fresatura dei 10 cm medi di conglomerato bituminoso danneggiato
- demolizione di ulteriori 20 cm di massiciata stradale
- ricostruzione di uno strato di 20cm di magrone Rck10 con funzione di fondazione superiore legata
- ricostruzione di un pacchetto stradale di conglomerato bituminoso costituito da
 - 7cm di Binder con bitume tal quale
 - 3cm di Usura con bitume tal quale

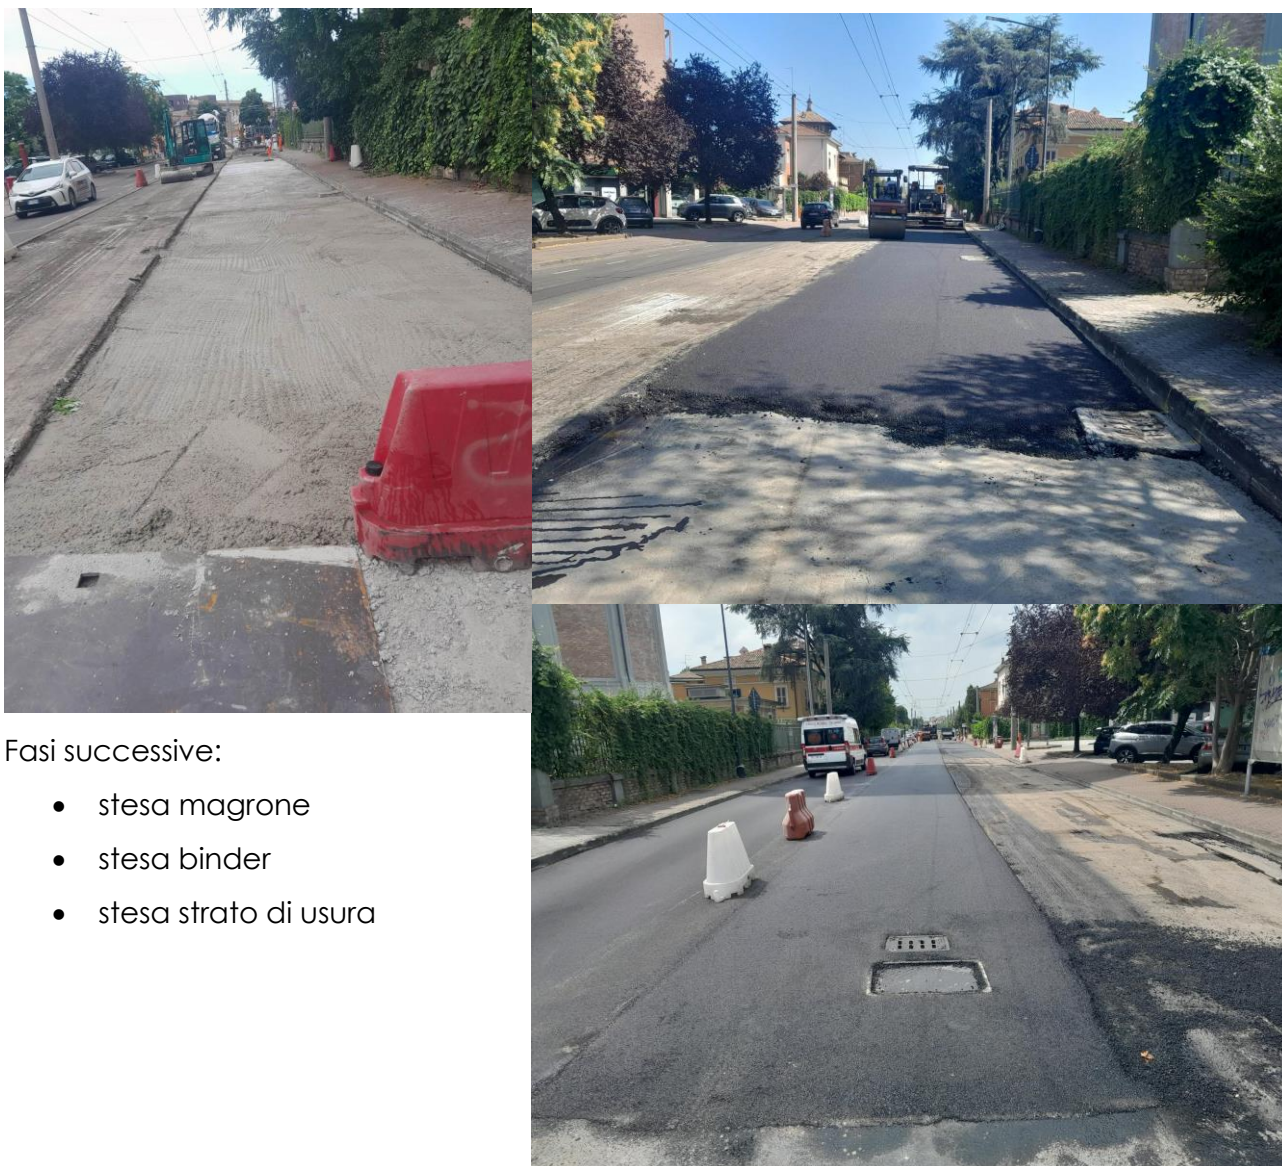
Fasi successive:

- stesa magrone
- stesa binder
- stesa strato di usura

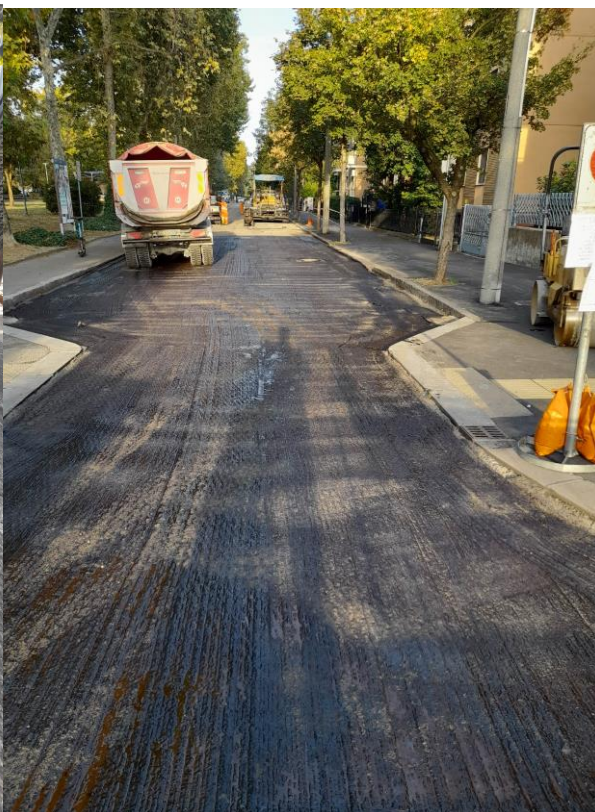
Foto 2 fase di stesa dell'emulsione bituminosa di ancoraggio

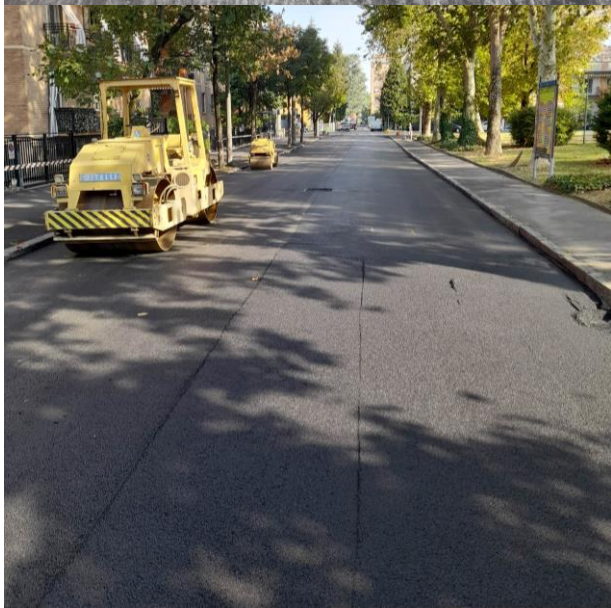
Foto 3 stesa e rullatura dello strato bituminoso

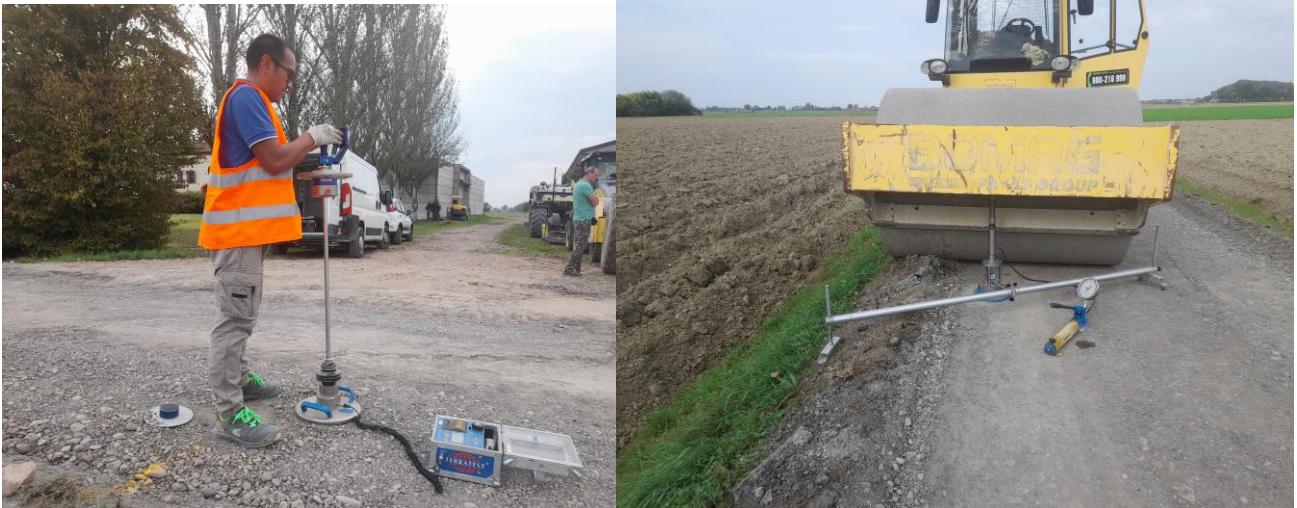
Esempio di prove di portanza dei sottofondi (piastra dinamica e piastra statica)

- percentuale di cemento nei materiali di sottofondazione e loro umidità relativa
- portanza degli strati di fondazione
- percentuale di bitume dei conglomerati bituminosi
- percentuale dei vuoti relativi delle pavimentazioni stradali
- studio della miscela dei conglomerati bituminosi sia come assortimento granulometrico che come resistenza degli inerti.

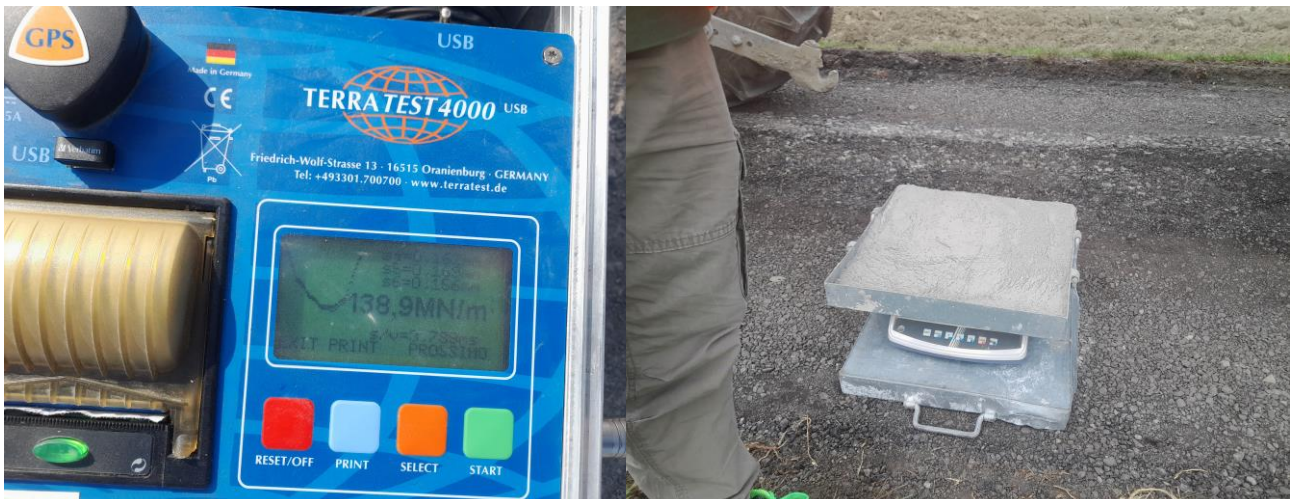
Strumentazione per la misurazione della portanza dei sottofondi e della quantità di cemento da utilizzabili in sito

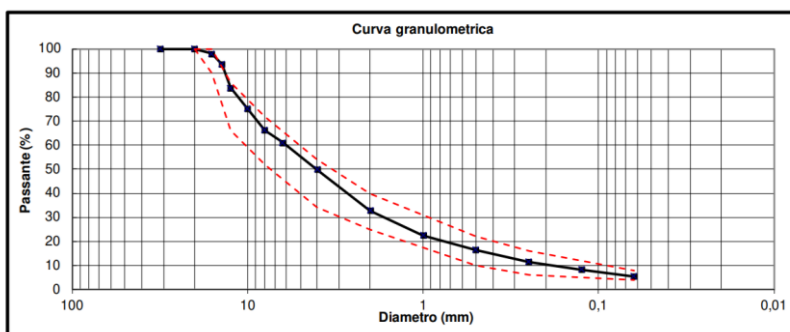
Verifica della granulometria di un campione di conglomerato bituminoso ritirato al momento della posa in sacchi
Analisi utile per capire la qualità del materiale fornito prima della posa in opera

| DETERMINAZIONE DELLA DISTRIBUZIONE GRANULOMETRICA SULL'INERTE ESTRATTO (UNI EN 12697-2) | |

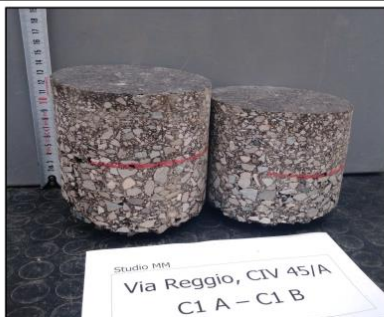
Verifica degli spessori di un campione di conglomerato bituminoso prelevato con carotatrice in sito
Analisi utile per capire la qualità del materiale posato, quindi valutando anche il lavoro dell'impresa

DETERMINAZIONE DEGLI SPESSORI DI PAVIMENTAZIONI BITUMINOSE (UNI EN 12697-36:2006)
