# PEBA

## Piano di Eliminazione delle Barriere Architettoniche Luoghi della cultura e loro collegamenti

# RELAZIONE ILLUSTRATIVA

# RELAZIONE del PEBA

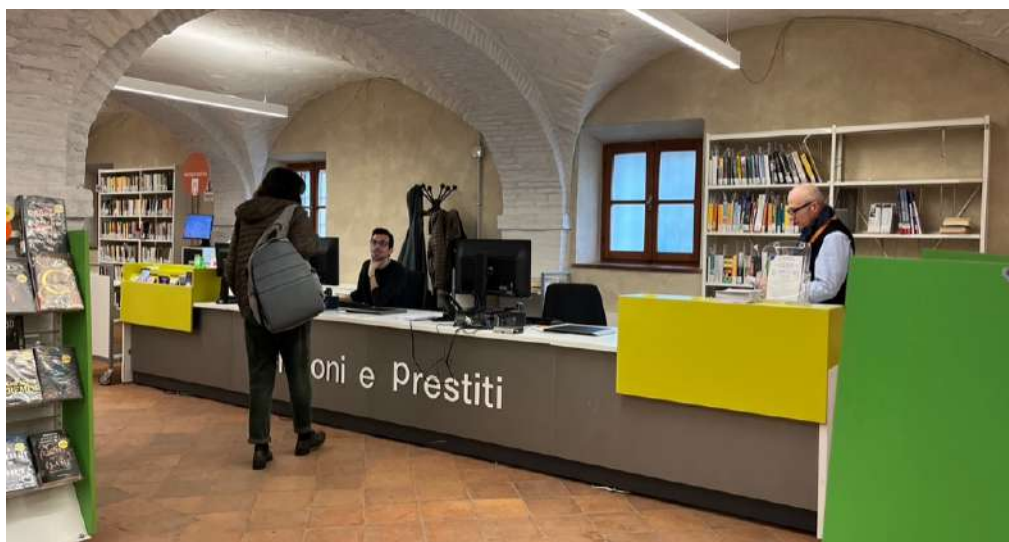
Biblioteca civica, punto accoglienza e informazioni: Misure per l'avvicinamento e l'uso

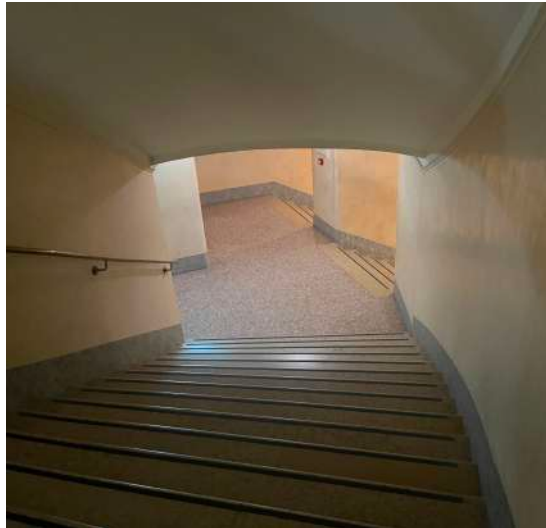
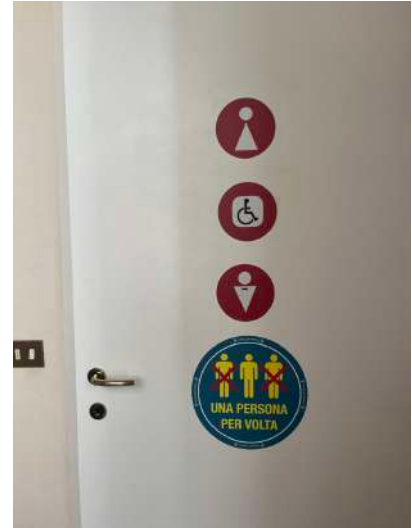
Abbiamo trovato ad esempio gli specchi dei bagni nella maggior parte dei casi collocati troppo in alto, inadatti ad essere usati da persone di bassa statura, su sedie a ruote e bambini.

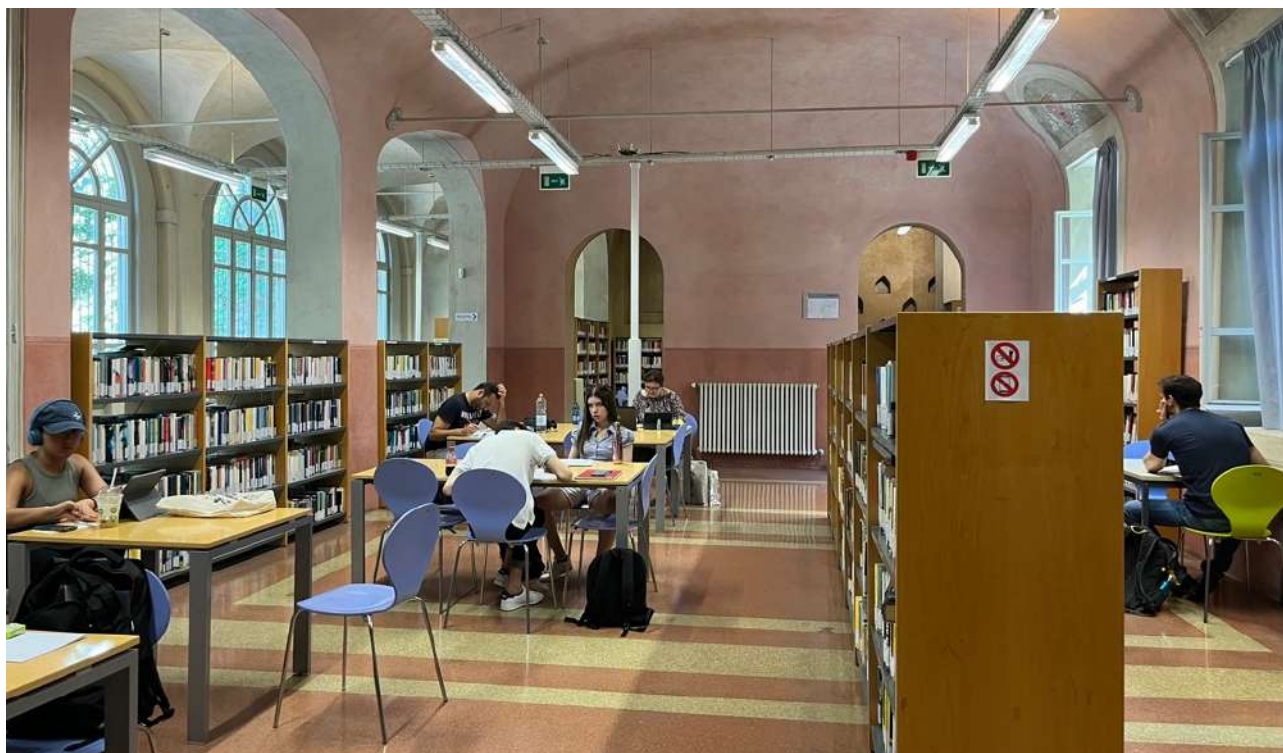
Biblioteca Guanda, questo spazio è molto gradevole e privo di barriere architettoniche però non è chiaro, ancorché esistano, quali siano le vie di esodo accessibili e le uscite di sicurezza accessibili in autonomia.

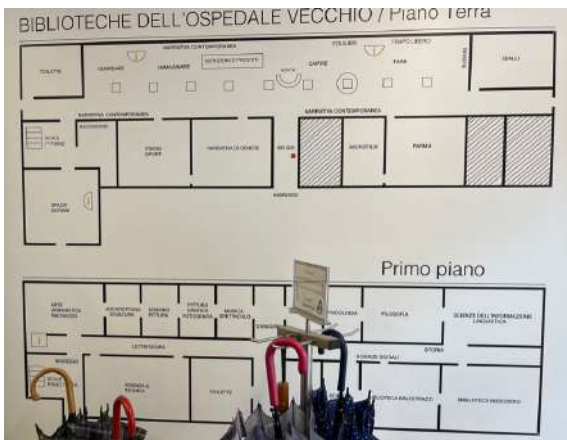
Riproduzioni con valenza visiva, manca la possibilità di una fruizione tattile.

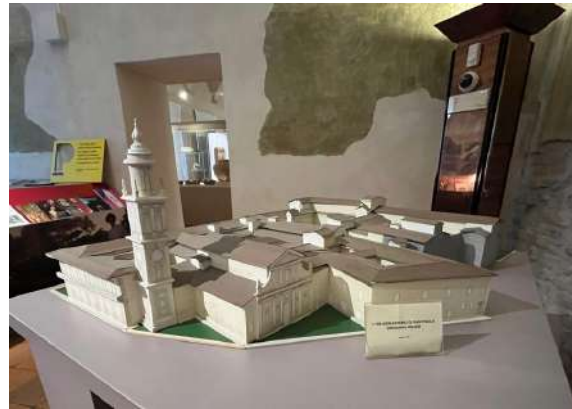
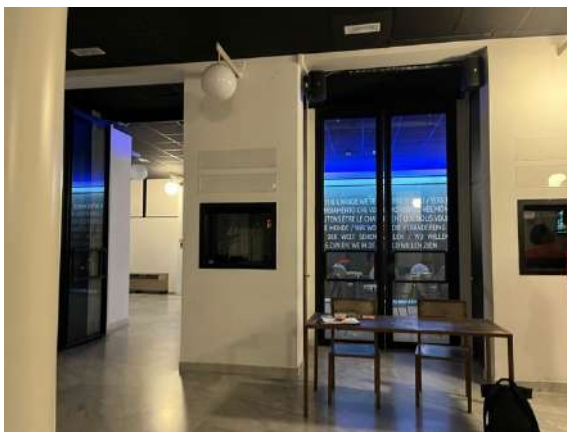
Mancanza di riferimenti tattili nella fruizione dello spazio

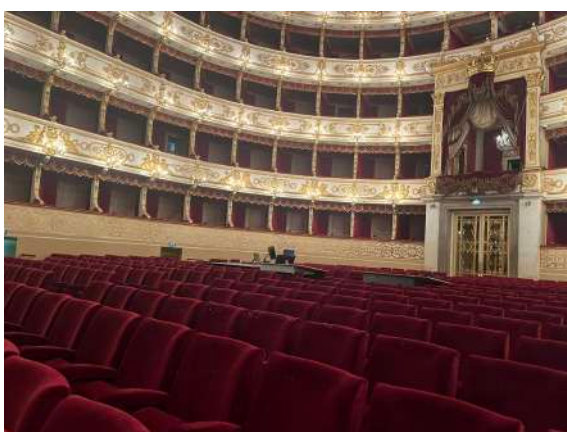
Il Teatro Regio si è appena dotato di un impianto Hearing Loop in sala per facilitare l'ascolto alle persone ipoudenti e sorde con impianti cocleari.

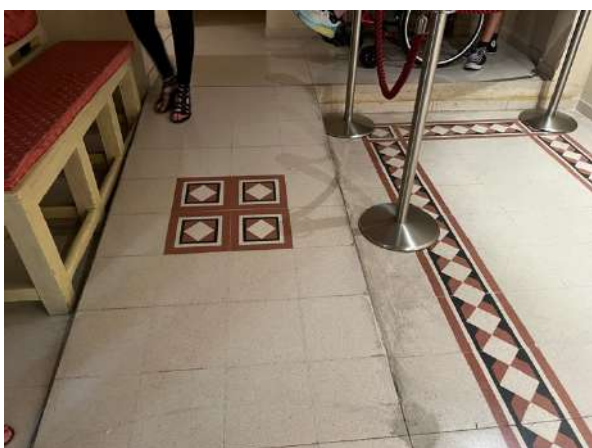
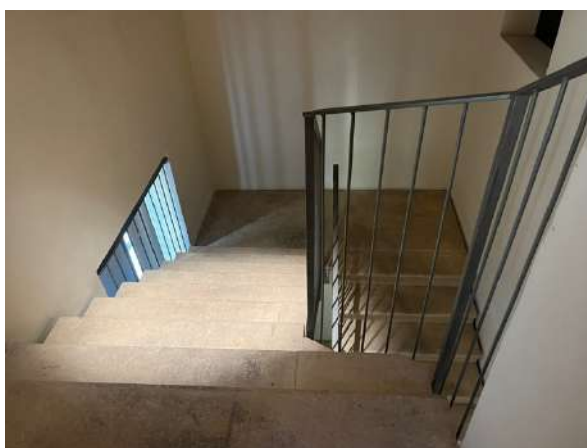
Rampa non percepibile e priva di ferma ruota. Gradini non percepibili.

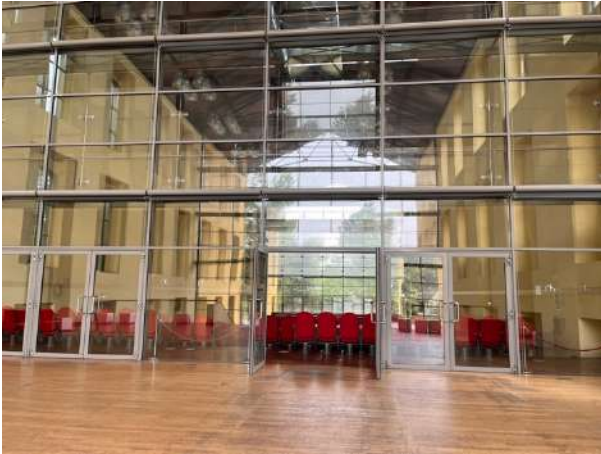
Pareti vetrate non percepibili da tutti

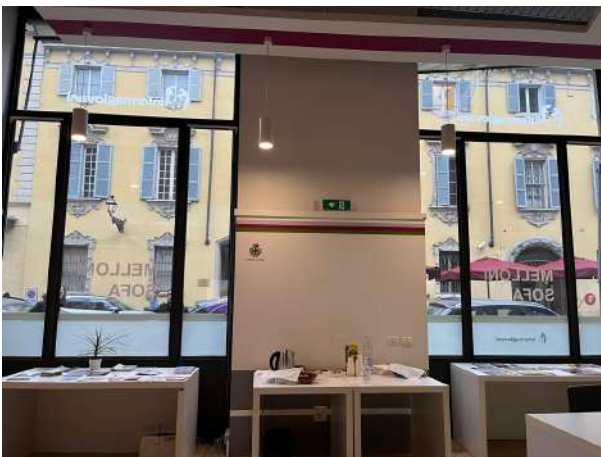
Attenzione al controllo microclimatico (irraggiamento solare, temperatura, umidità)

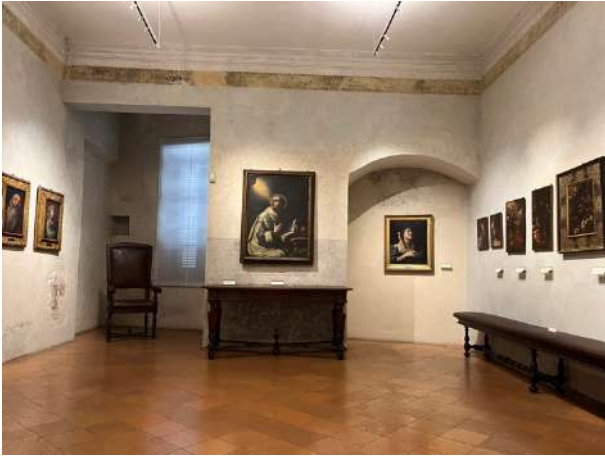
Pinacoteca Stuard, carenza di sedute fruibili lungo il percorso.

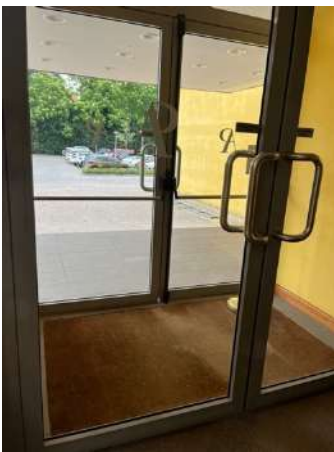
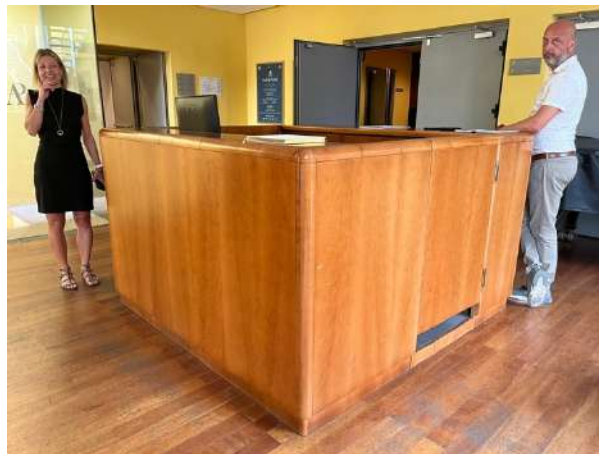
Bussola con profondità insufficiente,

Bancone senza componente bassa (ad h cm 80-90)

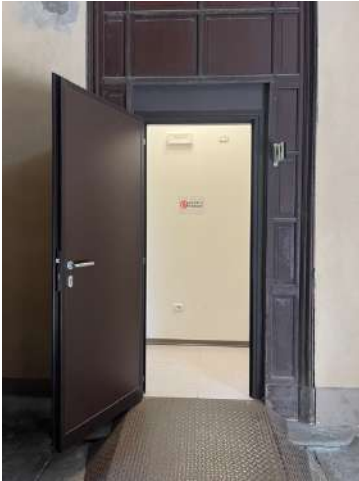
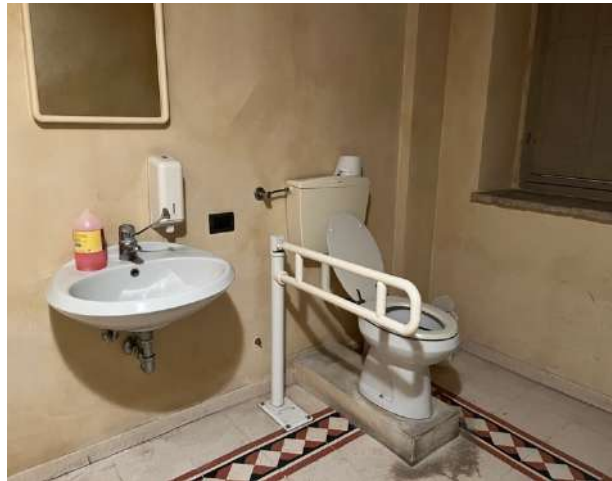
Assenza di spazi di manovra e accostamento

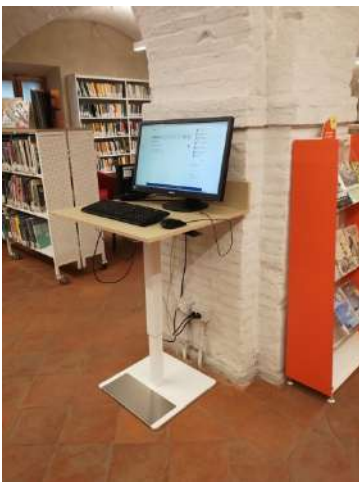
Postazione difficilmente fruibile, alta (> cm 80) e priva di possibilità di accostamento (tavolo con supporto centrale < cm 50 dal bordo)

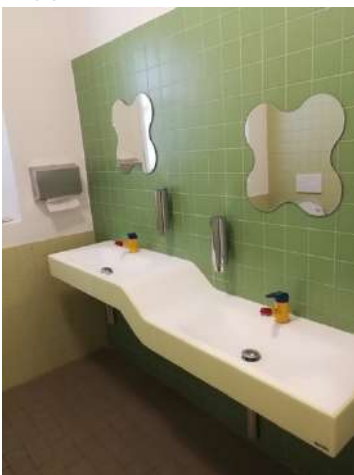
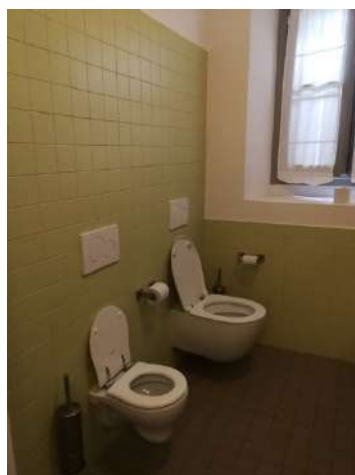
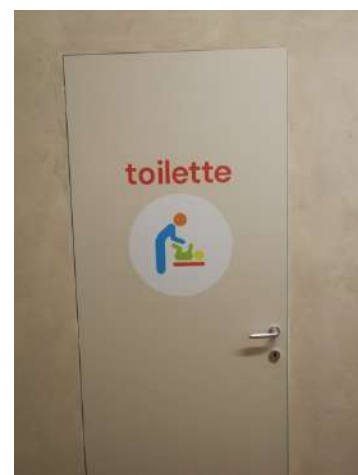
Servizio igienico per famiglie con bambini

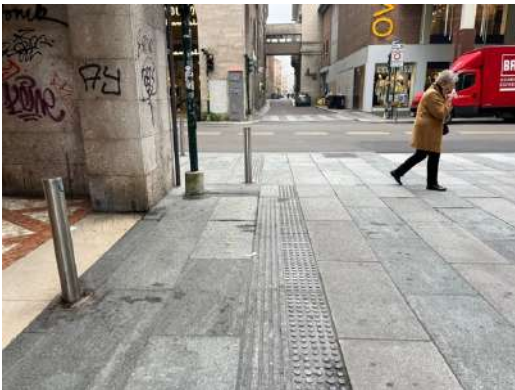
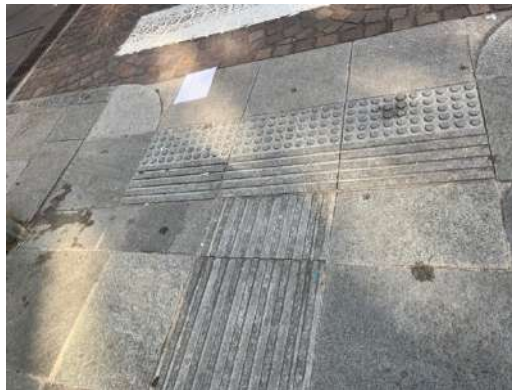
Codici Loges in pietra, eleganti e funzionali a livello tattile ma privi di contrasto di luminanza (si suggerisce di individuare pietre analoghe che offrano anche un contrasto visivo).

I conci angolari di raccordo stondati possono causare inciampo.

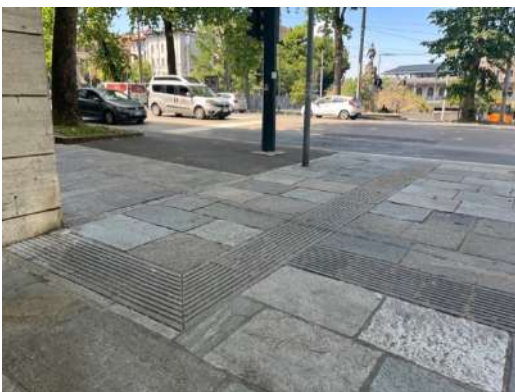
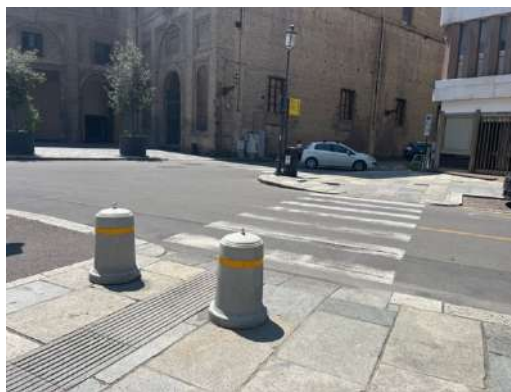
Codici errati poiché l'indicazione è superata (ad esempio fermata spostata) o perché usano il codice lineare anche per la segnalazione del pericolo (Via Verdi)

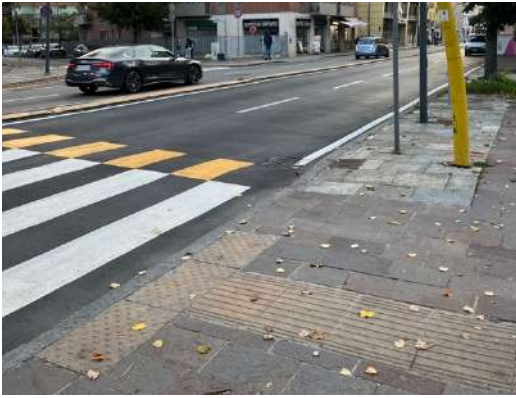
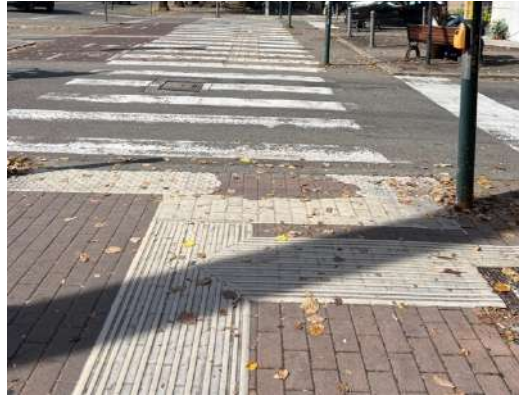
Codice semplificato, ma efficace, in gres. Codici Loges posati in maniera ridondante, il pvc non è adeguato all'impiego all'esterno e nelle aree ad alta concentrazione di passaggio

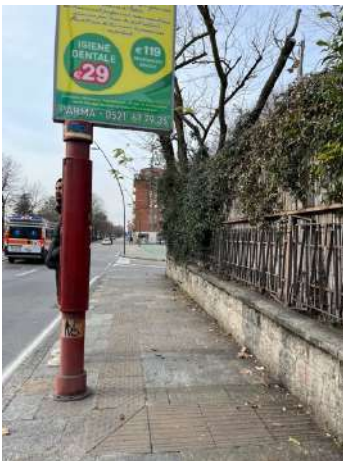
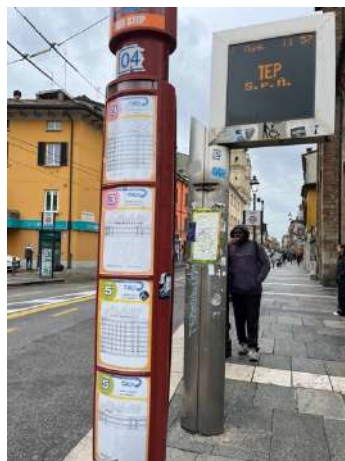
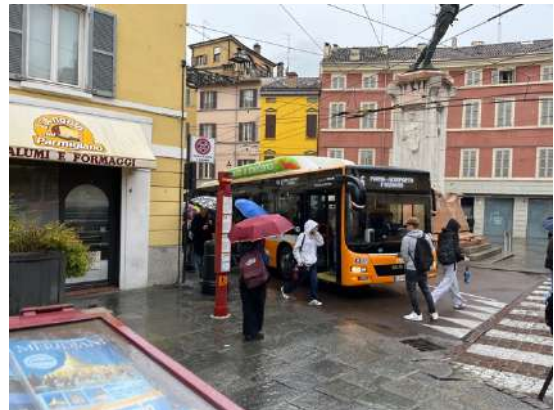
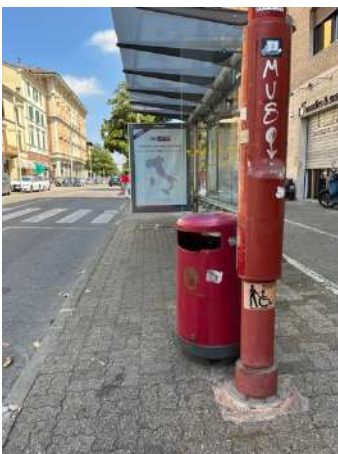
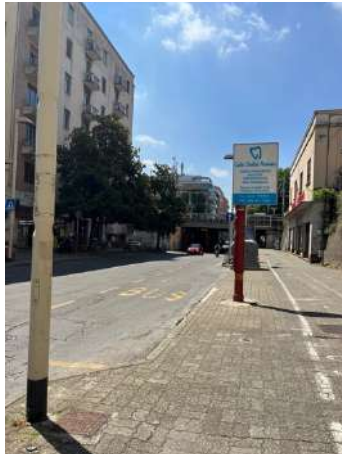
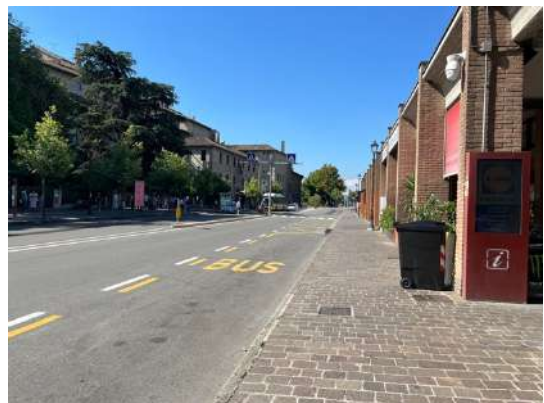
Eterogeneità di soluzioni con o senza pensilina, con o senza segnaletica tattile, con o senza sistemi digitali di comunicazione degli orari e delle linee.

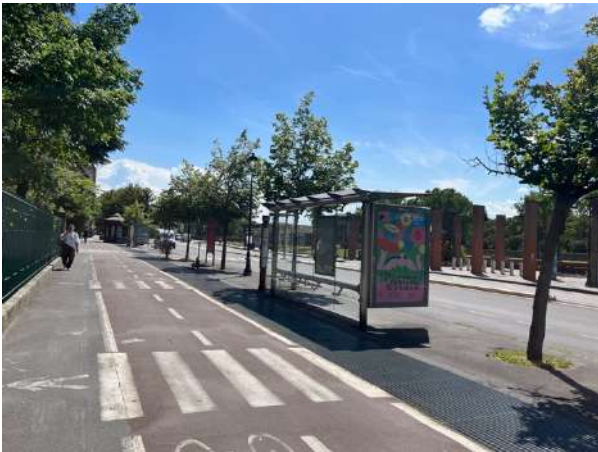
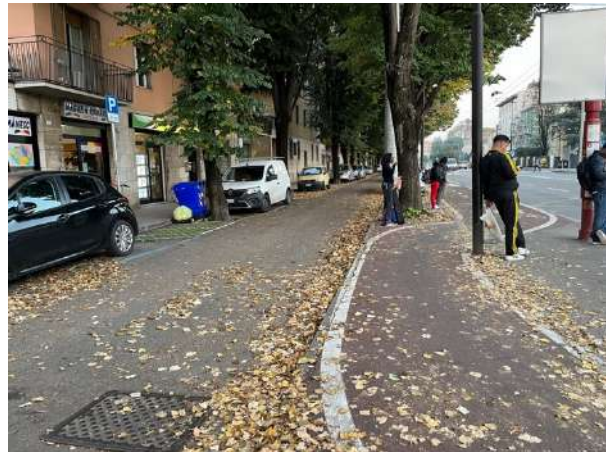
Fermate difficilmente raggiungibili

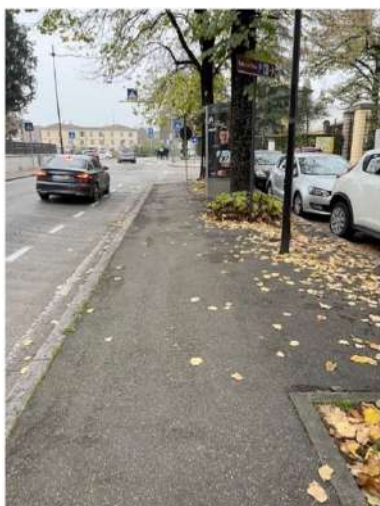
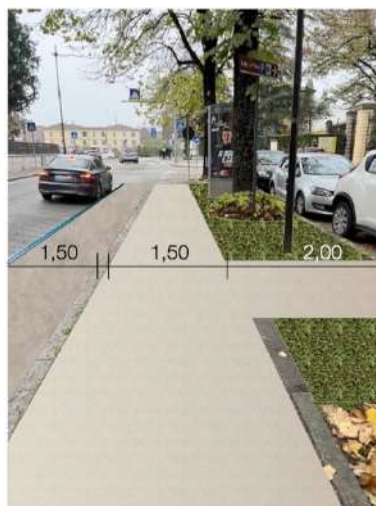
Esempio – la percepibilità migliora l'orientamento e la sicurezza, l'impiego di materiali più chiari e drenanti migliorano il comfort e le prestazioni ambientali.

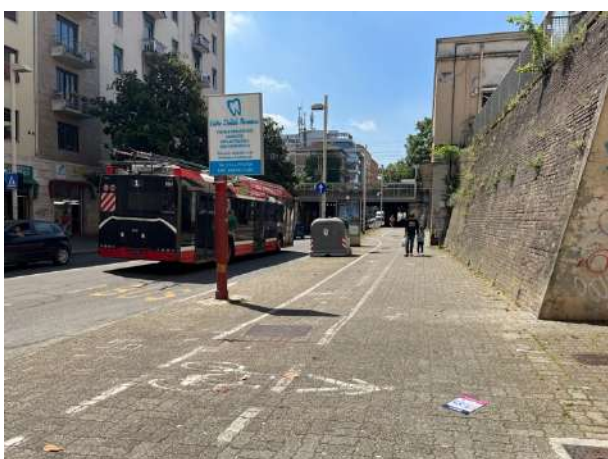
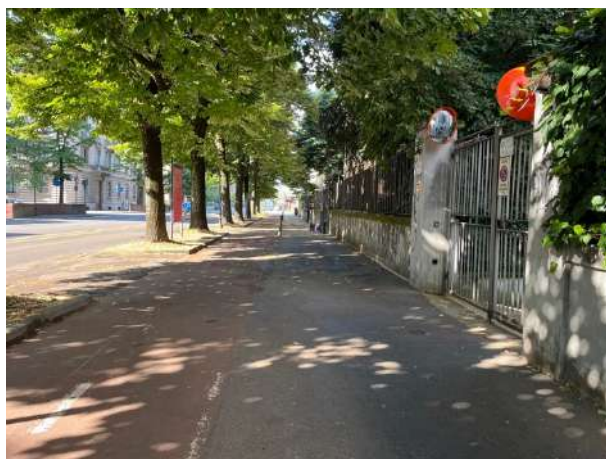
Un altro caso critico si ha quando marciapiede e pista ciclabile insistono sulla stessa sede, sono adiacenti e sono delimitati unicamente dalla vernice. Questa modalità risulta non percepibile dalle persone con disabilità visive, induce più facilmente "invasioni di campo" da parte dei ciclisti.

È necessario individuare un sistema che sia anche tattile, una linea che delimiti anche a livello tattile la pista ciclabile e ove possibile differenziarne i materiali ricorrendo a superfici che riducono l'assorbimento del calore e risultano maggiormente permeabili e riconoscibili.

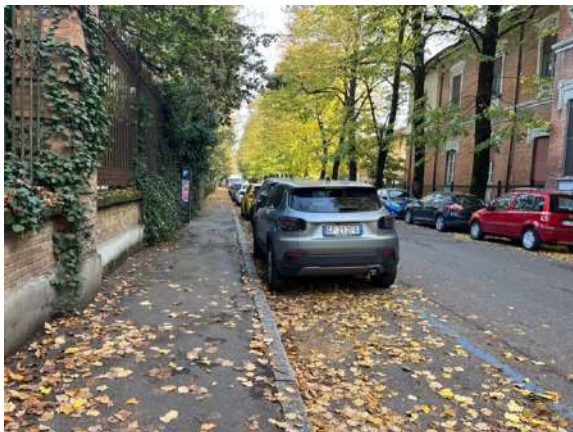
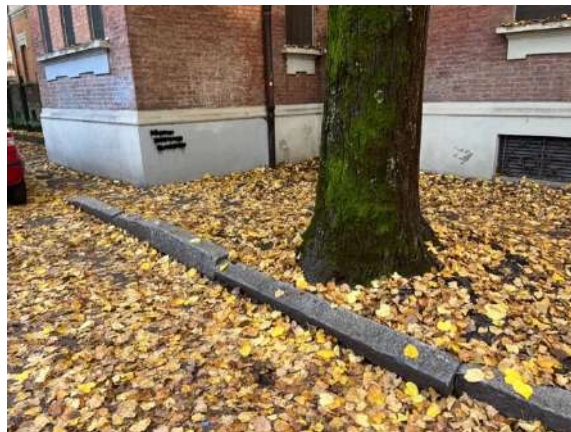
Alcuni marciapiedi sono difficili da percorrere per la presenza di pavimentazioni dissestate dalle radici degli alberi. In questi casi è necessario realizzare fasce di rispetto delle alberature e se possibile riconfigurare i passaggi pedonali.

Una proposta per via J.F. Kennedy è l'ipotesi di introdurre il senso unico e spostare i pedoni lungo il marciapiede a lato del parco, creando nuovi attraversamenti in corrispondenza degli accessi alle sedi universitarie e agli altri edifici.

Il marciapiede, oggi in asfalto, è proposto in cementi drenanti, alla base degli alberi è proposta una aiuola continua, il parcheggio, solo da un lato, è previsto a spina pesce.
