Piano di Eliminazione delle Barriere Architettoniche

F02 CENTRO CINEMA LINO VENTURA

REPORT

Criticità rilevate Centro Cinema Lino Ventura

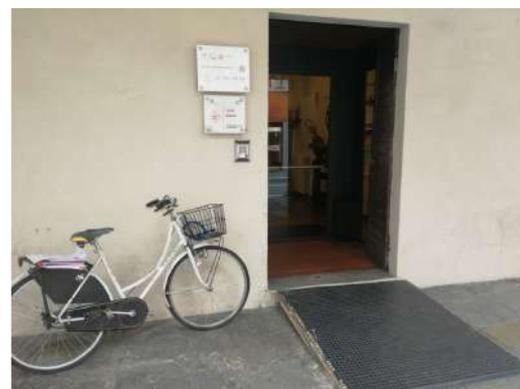
001

Per quanto concerne la segnaletica di individuazione del centro, le targhe installate a lato dell'ingresso hanno una bassa leggibilità (riflesso, debole contrasto font sfondo, font troppo sottili e piccole). La targa con il QR code è posta in alto per cui il codice non è ben inquadrabile. Il testo informativo raggiungibile dal QR dev'essere accessibile e integrato con una comunicazione facilitata.

Criticità

Pannello informativo non fruibile

Descrizione prestazionale dell'intervento

Portare il QR code ad una altezza compresa fra cm.120 e 140 di altezza da terra.

Il codice, se posto su targa o totem, dovrà essere facilmente identificabile da una persona non vedente che intercetterà l'oggetto attraverso una pavimentazione tattilo-plantare indicante il servizio.

Ricollocare la targa in posizione tale da consentire a tutti di poterlo leggere, e inserire un riferimento a rilievo del codice qr.

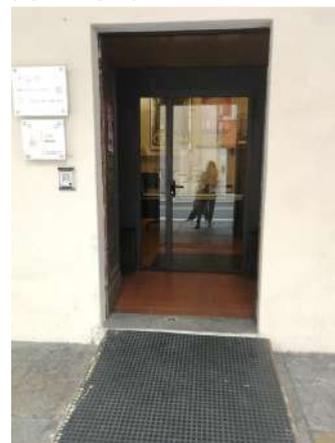
002

Criticità

Assenza di segnalazione tattilo-plantare come linea guida all'orientamento delle persone non vedenti all'interno dell'edificio

Descrizione prestazionale dell'intervento

Inserimento di segnalazione tattile costituita da fascia di larghezza 60 cm trattata a righe parallele con funzione di orientamento o intercettazione di un servizio pubblico.

Inserire una segnaletica di individuazione della targa e dell'ingresso.

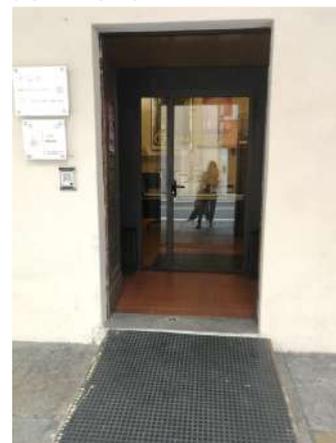
003

Lo spazio della bussola d'ingresso è insufficiente per l'apertura manuale verso l'esterno da parte di persone in carrozzina. Si potrebbe realizzare un'apertura automatica o modificare la rampa esterna di accesso ampliando lo spazio di manovra in piano e raccordando il dislivello parallelamente al muro.

La bussola è realizzata con una profondità insufficiente a consentire il passaggio di una persona in carrozzina in autonomia.

Criticità

Spazio ridotto e difficoltà di ruotare con una carrozzina.

Descrizione prestazionale dell'intervento

La larghezza del corridoio e del passaggio deve essere tale da garantire il facile accesso alle unità ambientali da esso servite e in punti non eccessivamente distanti tra loro essere tale da consentire l'inversione di direzione ad una persona su sedia a ruote.

Pertanto i corridoi o i percorsi devono avere una larghezza minima di 100 cm, al di sotto di 100, ovvero cm. 90 netti, devono avere in corrispondenza di porte o svolte allargamenti atti a consentire l'inversione di marcia da parte di persona su sedia a ruote.

La distanza fra le porte poste in successione e con lo stesso senso di apertura dovrà essere conseguente all'ingombro di apertura dell'anta aumentato di uno spazio minimo di cm. 150 così da consentire un'agile manovra della persona in carrozzina anche quando, soprattutto in ambienti pubblici, avviene il passaggio di più persone. (v. esempio)

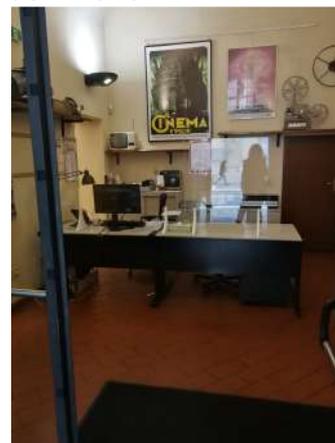
Di fronte all'ingresso c'è la scrivania della reception che però non è accessibile, nel caso di persone che si siedono di carrozzine non è possibile un accostamento frontale. Non sono presenti facilitazioni per le persone ipoudenti o sorde: il pannello in plexiglass crea un fastidioso

Criticità

Bancone sportello pubblico: inadeguato (WAYFINDING)

Descrizione prestazionale dell'intervento

Riposizionamento del piano del bancone ad altezza di cm 90 dal pavimento.

Il piano avrà sporgenza di circa cm 50 dalla parete divisoria e sarà privo di parti taglienti e spigoli vivi.

Realizzare una reception che consenta l'accostamento delle persone in carrozzina.

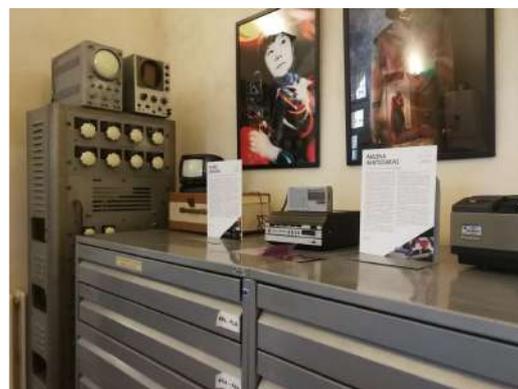
005

L'esposizione degli oggetti e degli strumenti legati alle tecnologie della riproduzione video non è accessibile, sia per collocazione degli elementi sia per mancanza di documentazione illustrativa accessibile a supporto.

Le didascalie non sono leggibili per tipologia e collocazione, non sono fruibili gli oggetti per riprodurre suoni e video, sarebbero da porre ad altezza conforme, dotati di didascalie o, nel caso di persone ipovedenti e cieche con possibilità di esplorazione tattile.

Criticità

Espositori fruibili con difficoltà

Quando l'osservazione degli oggetti richiede tempo, è buona norma prevedere un corrimano collocato orizzontalmente rispetto all'espositore e in modo tale che le persone anziane, non vedenti o con disturbi dell'equilibrio, si possono reggere in sicurezza e nel contempo riposarsi.

Gli espositori, perché siano facilmente fruibili, devono prevedere una nicchia sottostante di almeno 70 cm da terra.

Qualora fossero previsti dei pannelli verticali, l'altezza che garantisce la visione per i pannelli a parete va dalla quota di 110 cm dal pavimento a 170 cm circa. Nella fascia alta si raccomanda di posizionare titoli e sottotitoli, con carattere di maggiori dimensioni.

Le didascalie possono essere posizionate ad un'altezza di circa 140-150 cm da terra in modo da garantire la leggibilità anche per persone in sedia a rotelle.

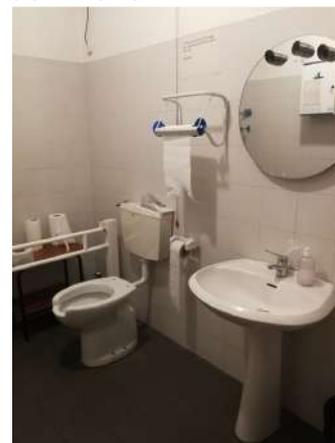
Il servizio igienico per il pubblico non è segnalato e non è accessibile, è necessario ristrutturarlo.

Criticità

bagno accessibile: assenza

Realizzazione ex novo di un servizio igienico a norma del D.M. 236/89. Il locale igienico dovrà essere attrezzato con: tazza wc e accessori annessi, lavabo, specchio, corrimani, maniglioni, ecc. Lo spazio libero necessario all'accostamento e al trasferimento laterale dalla sedia a ruote alla tazza wc dovrà essere di minimo 100 cm misurati dall'asse del sanitario. Si dovrà garantire: da un lato lo spazio adeguato per l'avvicinamento e la rotazione di una sedia a ruote, dall'altro una distanza tale da consentire a chi usa il wc un agevole appiglio ai corrimani posti sulla parete laterale (l'asse della tazza dovrà distare 40 cm dalla parete laterale o dal corrimano o maniglione di appoggio). La distanza fra il bordo anteriore della tazza e la parete posteriore dovrà essere di 75-80 cm. Il maniglione a lato della tazza sarà posizionato ad un'altezza di cm 80 dal piano di calpestio. L'altezza del piano superiore della tazza, preferibilmente sospesa, dovrà essere di 40-45 cm dal pavimento. Il wc sarà corredato di tutti gli accessori necessari posti in modo da renderne l'uso agevole ed immediato anche rimanendo seduti sulla tazza. Il campanello di allarme, a corda, avrà il terminale posizionato ad un'altezza compresa tra cm 60 e cm 120 dal pavimento. Il pulsante di scarico sarà a fianco della tazza ad altezza di cm 60-70 dal pavimento, si azionerà con una lieve pressione ed avrà dimensioni e colorazione adeguate a consentirne un facile utilizzo. Nelle vicinanze, e comunque alla stessa altezza sarà posto il porta carta igienica. Il miscelatore termostatico completo di flessibile e doccetta a pulsante con funzione di bidet avrà erogazione dell'acqua a temperatura controllata automaticamente e la doccetta sarà fissata a muro ad un'altezza compresa tra cm 50 e cm 70 dal pavimento e comunque posizionata in modo che la persona seduta sulla tazza la possa raggiungere senza dover compiere torsioni del busto. Il lavabo, di tipo "a mensola", dovrà essere posto in opera considerando lo spazio necessario all'accostamento frontale della sedia a ruote (spazio antistante minimo di 80 cm misurati dal bordo anteriore del lavabo con piano superiore del lavabo ad un'altezza di 80 cm dal pavimento). Le tubazioni di adduzione e di scarico non dovranno creare ingombro ulteriore sotto al lavabo. La rubinetteria avrà preferibilmente comandi a leva. Il lavabo sarà corredato di distributore di asciugamani in carta e distributore di sapone fissati alla parete in prossimità del lavabo ad un'altezza compresa tra 100 e 140 cm dal pavimento. Lo specchio verrà posizionato sopra al lavabo ad un'altezza non superiore a cm 90 dal pavimento.

Sostituire il servizio igienico esistente con uno effettivamente accessibile.

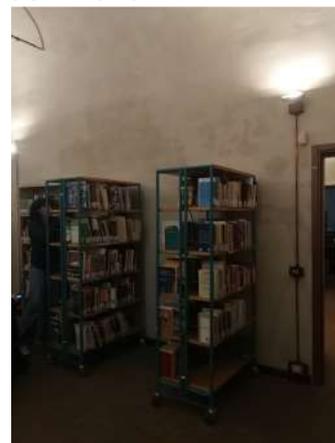
Criticità

illuminazione: insufficiente

Incremento dell'illuminazione per consentire una migliore fruizione dell'ambiente. La fonte luminosa dovrà essere posizionata in modo da non creare fenomeni di abbagliamento o forti ombre e riflessi che possano indurre, soprattutto le persone ipovedenti, a commettere errori nei movimenti e nella percezione degli ostacoli. Per ambienti in cui si svolga un'attività "a scrivania" si consiglia un'illuminazione pari a 500 lux misurata al piano di lavoro; nelle mense serviranno 150 lux misurati al tavolo; per corridoi, scale, sale di attesa, ingressi basteranno 100/150 lux a pavimento; negli ambienti sportivi saranno necessari dai 300 ai 700 lux (sempre misurati a pavimento). In ambienti con docce, spogliatoi e servizi igienici occorreranno 150 lux misurati a pavimento.

Integrare l'impianto di illuminazione per facilitare la fruibilità dei documenti e poter risultare maggiormente flessibile in relazione a diverse esigenze (consultazione, lettura, proiezione video).

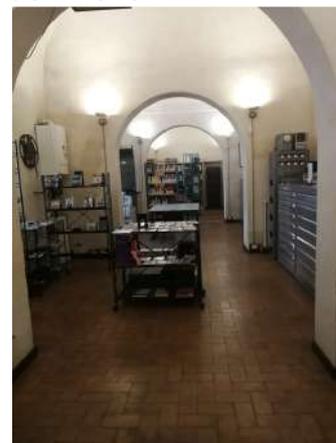
Criticità

Segnaletica informativa e di orientamento assente

Inserimento di segnaletica informativa e di orientamento. I cartelli di segnalazione all'interno di un edificio saranno posti preferibilmente tutti alla medesima altezza, compresa tra cm 145 e 170 dal piano di calpestio, e saranno caratterizzati dalla stessa logica di utilizzo. Nel caso in cui il cartello sporga a bandiera, ortogonalmente al flusso pedonale, dovrà essere posto ad un'altezza non inferiore a cm 210 da terra. Tra i caratteri utilizzati (preferibilmente di dimensione non inferiore ai 25 mm e in stampatello minuscolo) e lo sfondo dovrà esserci un buon contrasto cromatico ottenuto ponendo testi scuri su fondo chiaro (nero, verde, blu su bianco; nero, rosso su giallo).

Inserire una segnaletica di individuazione comprensibile da tutti.

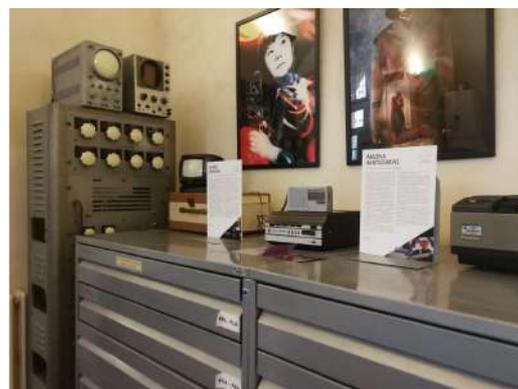
L'esposizione permanente e quella temporanea sulle locandine del cinema non sono accessibili per mancanza di informazioni multicanale, per la tipologia e la localizzazione delle informazioni scritte, per l'assenza di facilitazioni di comunicazione per persone con disabilità di vario tipo.

Criticità

Didascalie non fruibili

Rendere le didascalie fruibili alle persone non vedenti alternando la descrizione alfanumerica a quella in rilievo e quella in Braille.

Valutare l'opportunità di utilizzare modalità di comunicazione con QR-Code.

Sia per le esposizioni temporanee sia per l'illustrazione degli oggetti esposti inserire facilitazioni per rendere testi e immagini comprensibili da tutti.

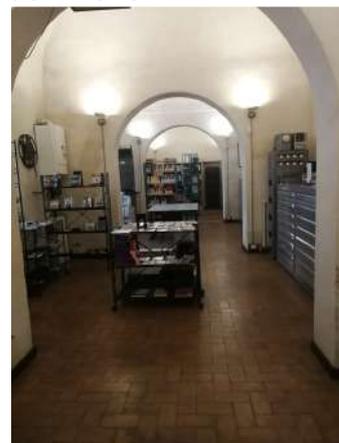
010

Criticità

Segnaletica di emergenza non leggibile

La segnaletica per essere efficace deve dare un messaggio rapido e facilmente interpretabile; per raggiungere questo scopo occorre osservare alcune semplici regole:

- evitare la disposizione ravvicinata di un numero di cartelli eccessivo, ciò al fine di favorirne l'individuazione e la comprensione del messaggio;
- non utilizzare contemporaneamente segnali che possano generare confusione tra di loro (es.: fornire messaggi contraddittori);
- rendere visibile la segnaletica da tutte le posizioni ritenute critiche rispetto al messaggio che si vuole fornire. La grafica deve essere semplice e intuitiva. L'uso di planimetrie tecniche non facilita la lettura immediata come la presenza di una legenda estremamente dettagliata.

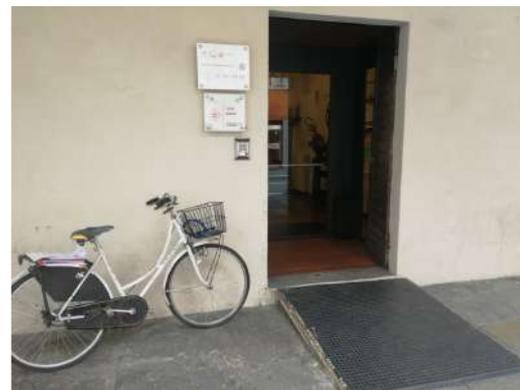
011

Criticità

Assenza di orientamento in ambiente chiuso attraverso radiofaro

Installazione di segnalatori radio montati in corrispondenza di punti strategici oggetto di attenzione o informazione all'interno di un edificio, per esempio: ingresso all'edificio, servizi igienici, biglietteria, servizi di ristoro, etc.

Intercettazione ingresso con LETIsmart ingresso Centro Cinema Lino Ventura
