Piano di Eliminazione delle Barriere Architettoniche

F03 ARCHIVIO DI STATO

Criticità rilevate Archivio di Stato

Sopralluogo in data 4 giugno 2024

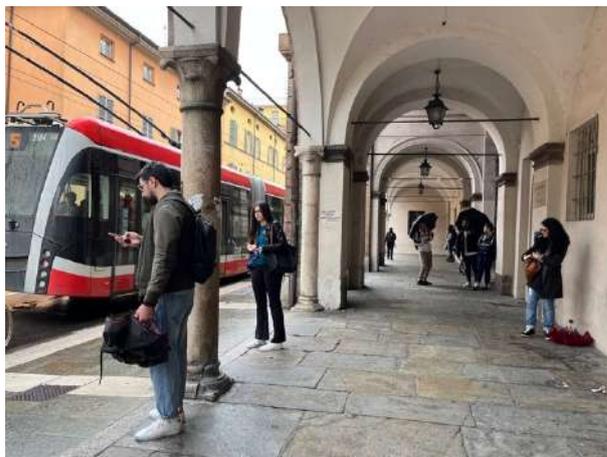
L'edificio è raggiungibile da via D'Azeglio, a piedi, in bici, in auto, in bus. La fermata dell'autobus è di fronte all'ingresso.

Sul sito web è segnalata la possibilità di parcheggiare in un cortile interno.

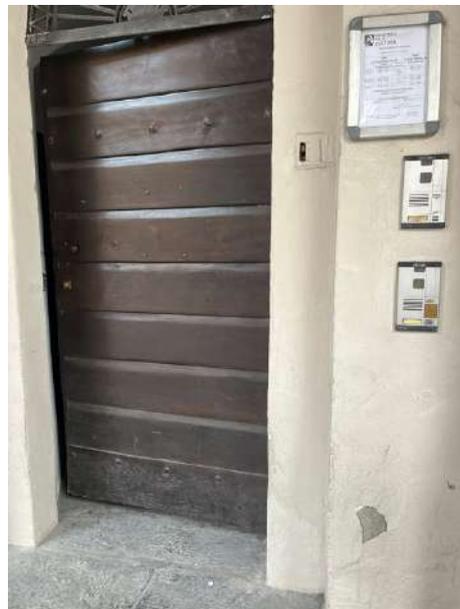
L'ingresso dal portico dell'ex Ospedale Vecchio è segnalato da una targa storica e da una targa informativa del servizio, poco leggibile e collocata in alto, priva di riferimenti digitali tipo codice Qr. Vi sono due citofoni di cui uno riservato alle persone con disabilità motorie poiché l'uso dell'ascensore all'interno è condizionato. Manca la segnaletica tattopiantare di servizio.

L'inserimento di un impianto con radiofaro LETIsmart potrebbe facilitare l'individuazione dell'ingresso e insieme alla segnaletica tattile potrebbe condurre all'interno sino alla reception.

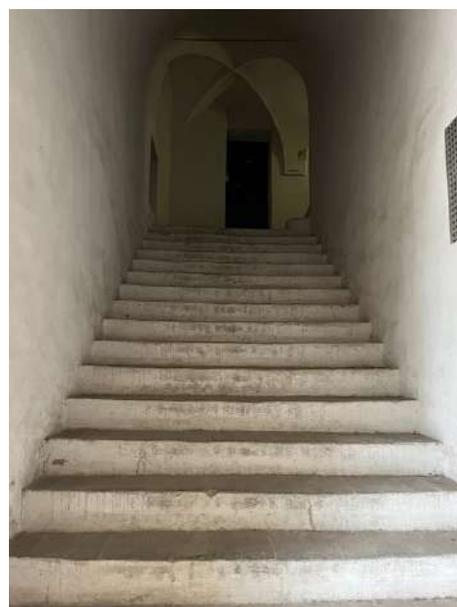
Il portoncino d'ingresso porta a un primo atrio caratterizzato da una pavimentazione in parte inclinata e non segnalata. Lo spazio è privo di informazioni di orientamento e su cui si trovano l'ascensore di accesso al primo piano e, su chiamata specifica al piano superiore del chiostro di ingresso agli spazi dell'Archivio. Sempre all'ingresso si trova una scala metallica di collegamento

allo scalone principale. Oltre alla segnaletica di direzione e ad alcune marcature cromatiche ambientali mancano corrimani e segnaletica tattilo plantare di individuazione.

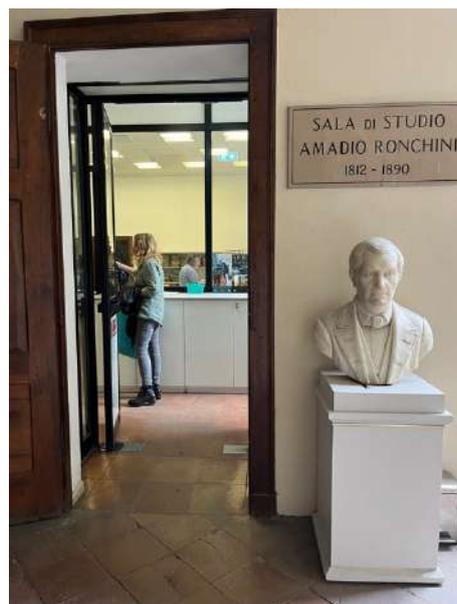
La porta di accesso alla sala è piuttosto pesante e si trova in corrispondenza di un raccordo tra portoncino storico e porta d'ingresso al locale. La porta interna a vetri è ad apertura ad anta verso l'interno. Potrebbe essere sostituita con una porta scorrevole automatica in modo da far sì che l'accesso possa avvenire in autonomia, risolvendo le criticità per le persone con disabilità motoria o limitata forza e degli addetti che portano documenti ingombranti dalle sale di archiviazione. All'interno gli spazi sono fruibili, potrebbe essere introdotto un impianto a induzione magnetica one to one in corrispondenza della postazione degli addetti.

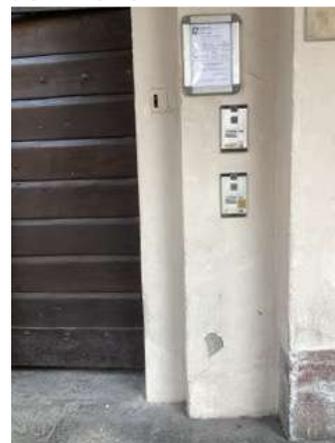
001

Citofono in posizione inadeguata

Riposizionamento dell'impianto citofonico esistente ad un'altezza preferibilmente di cm. 120 dal piano di calpestio. L'impianto sarà preferibilmente dotato di pulsanti in rilievo, con dimensione e colore tali da consentirne un facile utilizzo a persone non vedenti o ipovedenti.

Sostituire l'apparecchio esistente con uno dotato di scritte a rilievo e scritte in braille e video per facilitare anche le persone sorde. Posizione corretta.

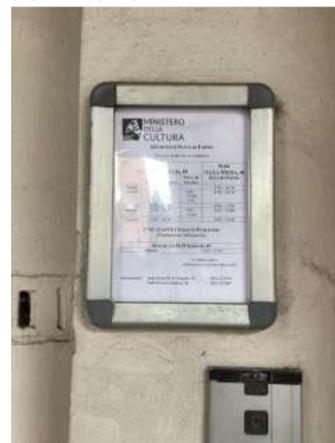
002

Pannello informativo non fruibile

Le informazioni nella targa non sono comprensibili da tutti.

Portare il QR code ad una altezza compresa fra cm.120 e 140 di altezza da terra.

Il codice, se posto su targa o totem, dovrà essere facilmente identificabile da una persona non vedente che intercetterà l'oggetto attraverso una pavimentazione tattilo-plantare indicante il servizio.

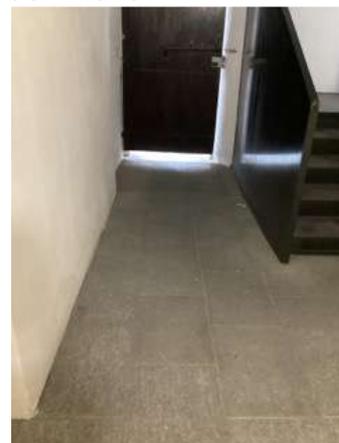
003

Pavimentazione sdruciolevole

Trattamento superficiale della pavimentazione mediante **bocciardatura** e cordellinatura, al fine di ridurre la sdruciolevolezza.

Trattare la pavimentazione della rampa per far percepire l'inclinazione.

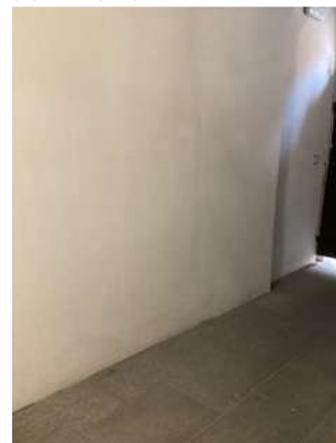
004

Corrimano: assenza/inadeguatezza

Inserimento di corrimano: nel caso di un uso da parte di persone adulte il corrimano dovrà avere preferibilmente sezione con diametro di mm 40, nel caso di maggior uso da parte di bambini il diametro non dovrà superare i 30 mm. I corrimani utilizzati da parte degli adulti saranno posti ad un'altezza compresa tra 90 e 100 cm, quelli utilizzati da parte dei bambini andranno posti a un'altezza compresa tra cm 60 e cm 75. In caso di utenza mista si consiglia l'utilizzo di doppio corrimano posto alle due altezze. Il corrimano dovrà essere prolungato di cm 30 oltre il primo e l'ultimo gradino. La distanza tra il corrimano e la parete dovrà essere compresa tra i 4 e i 5 cm. Affinché le mensole di fissaggio al muro non costituiscano ostacolo sarà indispensabile posizionarle sulla parte inferiore del corrimano. Il materiale dovrà assicurare una presa sicura (anti-scivolo) ed essere gradevole al tatto. Il corrimano deve essere sempre presente su entrambi i lati della scala.

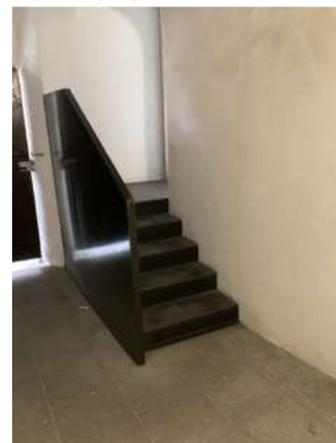
005

Corrimano: assenza/inadeguatezza

Inserimento di corrimano: nel caso di un uso da parte di persone adulte il corrimano dovrà avere preferibilmente sezione con diametro di mm 40, nel caso di maggior uso da parte di bambini il diametro non dovrà superare i 30 mm. I corrimani utilizzati da parte degli adulti saranno posti ad un'altezza compresa tra 90 e 100 cm, quelli utilizzati da parte dei bambini andranno posti a un'altezza compresa tra cm 60 e cm 75. In caso di utenza mista si consiglia l'utilizzo di doppio corrimano posto alle due altezze. Il corrimano dovrà essere prolungato di cm 30 oltre il primo e l'ultimo gradino. La distanza tra il corrimano e la parete dovrà essere compresa tra i 4 e i 5 cm. Affinché le mensole di fissaggio al muro non costituiscano ostacolo sarà indispensabile posizionarle sulla parte inferiore del corrimano. Il materiale dovrà assicurare una presa sicura (anti-scivolo) ed essere gradevole al tatto. Il corrimano deve essere sempre presente su entrambi i lati della scala.

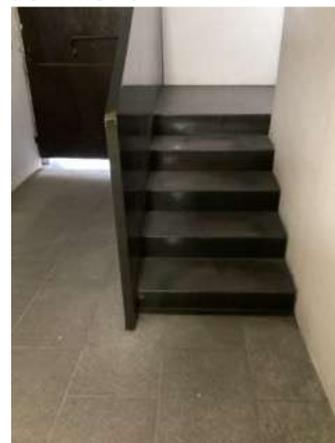
006

Banda segnalazione pericolo: assenza

Applicazione di nastro adesivo plastico colorato o intervento mediante verniciatura atta a segnalare un ostacolo, fornire un'opportuna segnalazione visiva di un dislivello nel pavimento, creare contrasto cromatico tra alzata e pedata sui gradini di una scala. L'angolo, oggetto dell'intervento, avrà le seguenti dimensioni: sulla pedata una profondità di cm. 5 per la larghezza della scala, sull'alzata cm. 5 per tutta la larghezza della scala.

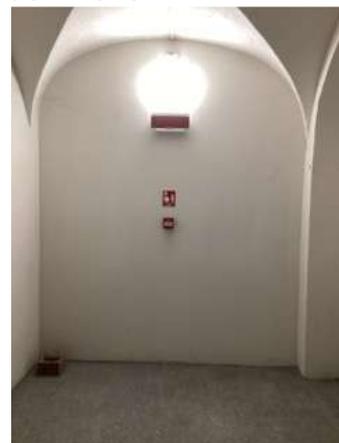
007

Segnaletica informativa e di orientamento assente

Inserimento di segnaletica informativa e di orientamento. I cartelli di segnalazione all'interno di un edificio saranno posti preferibilmente tutti alla medesima altezza, compresa tra cm 145 e 170 dal piano di calpestio, e saranno caratterizzati dalla stessa logica di utilizzo. Nel caso in cui il cartello sporga a bandiera, ortogonalmente al flusso pedonale, dovrà essere posto ad un'altezza non inferiore a cm 210 da terra. Tra i caratteri utilizzati (preferibilmente di dimensione non inferiore ai 25 mm e in stampatello minuscolo) e lo sfondo dovrà esserci un buon contrasto cromatico ottenuto ponendo testi scuri su fondo chiaro (nero, verde, blu su bianco; nero, rosso su giallo).

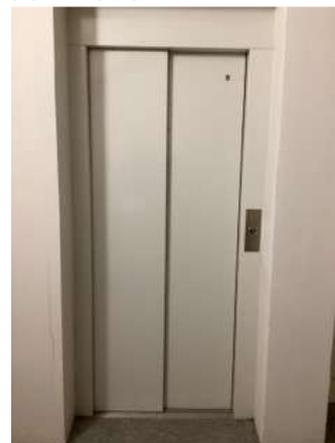
008

Assenza di contrasti di luminanza tra pavimenti pareti soffitti, tra elementi salienti (blocco ascensori, porte, sanitari, ausili, ecc.) e sfondo

Evidenziare gli elementi salienti mediante differenziazioni cromatiche e di luminanza in modo da facilitare l'orientamento e la comprensione degli elementi dello spazio, favorendo altresì la costruzione di mappe mentali, l'affordance e l'attrattività dei luoghi.

Prevedere una differenziazione cromatica per far percepire la presenza dell'ascensore (magari stesso colore fondo segnaletica wayfinding).

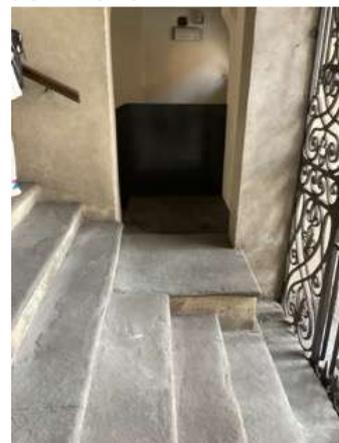
009

Corrimano: inadeguatezza

Prolungamento del corrimano esistente in modo da rendere il prodotto conforme alla normativa e alla prestazione richiesta.
 Il corrimano dovrà avere una sezione pari a quello esistente e prolungarsi per oltre 30 cm. dall'ultimo gradino. Qualora il gradino sporgesse dalla parete costituendo un ostacolo pericoloso per l'inciampo delle persone, sarà necessario prolungare il corrimano fino a terra. Il materiale dovrà assicurare una presa sicura (anti-scivolo) ed essere gradevole al tatto. Per percepire la soluzione anomala del gradino/i, la differenza di quota dovrà essere cromaticamente segnalata con colore adeguato.

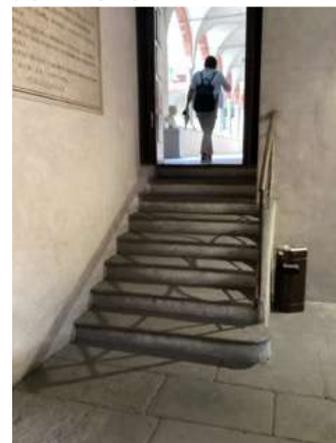
010

Corrimano: assenza/inadeguatezza

Inserimento di corrimano: nel caso di un uso da parte di persone adulte il corrimano dovrà avere preferibilmente sezione con diametro di mm 40, nel caso di maggior uso da parte di bambini il diametro non dovrà superare i 30 mm. I corrimani utilizzati da parte degli adulti saranno posti ad un'altezza compresa tra 90 e 100 cm, quelli utilizzati da parte dei bambini andranno posti a un'altezza compresa tra cm 60 e cm 75. In caso di utenza mista si consiglia l'utilizzo di doppio corrimano posto alle due altezze. Il corrimano dovrà essere prolungato di cm 30 oltre il primo e l'ultimo gradino. La distanza tra il corrimano e la parete dovrà essere compresa tra i 4 e i 5 cm. Affinché le mensole di fissaggio al muro non costituiscano ostacolo sarà indispensabile posizionarle sulla parte inferiore del corrimano. Il materiale dovrà assicurare una presa sicura (anti-scivolo) ed essere gradevole al tatto. Il corrimano deve essere sempre presente su entrambi i lati della scala.

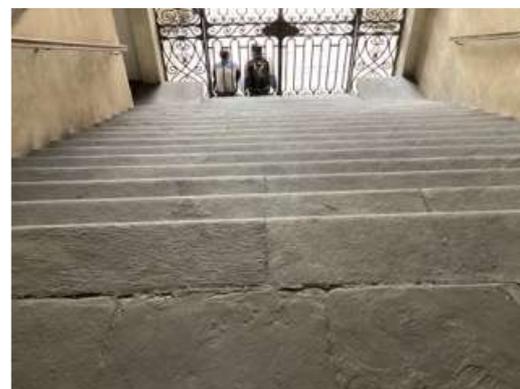
011

Banda segnalazione pericolo: assenza

Applicazione di nastro adesivo plastico colorato o intervento mediante verniciatura atta a segnalare un ostacolo, fornire un'opportuna segnalazione visiva di un dislivello nel pavimento, creare contrasto cromatico tra alzata e pedata sui gradini di una scala. L'angolo, oggetto dell'intervento, avrà le seguenti dimensioni: sulla pedata una profondità di cm. 5 per la larghezza della scala, sull'alzata cm. 5 per tutta la larghezza della scala.

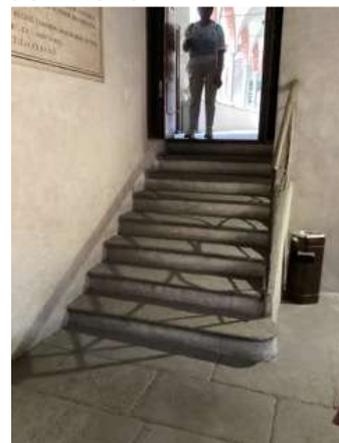
Banda segnalazione pericolo: assenza

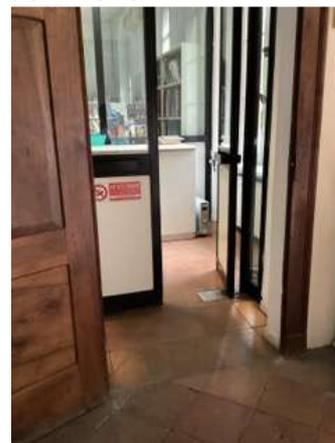
sdruciolevolezza della pavimentazione

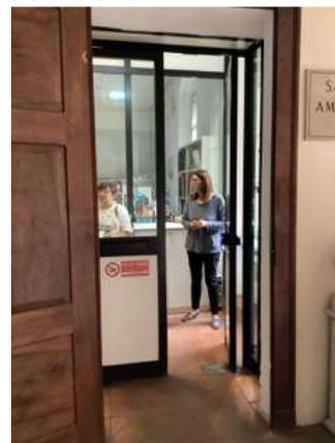
Serramento interno inadeguato

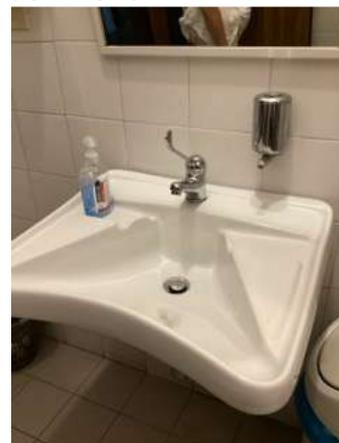
Rubinetteria inadeguata

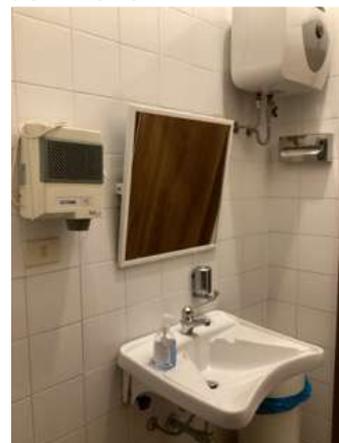
Porta asciugamani in posizione inadeguata

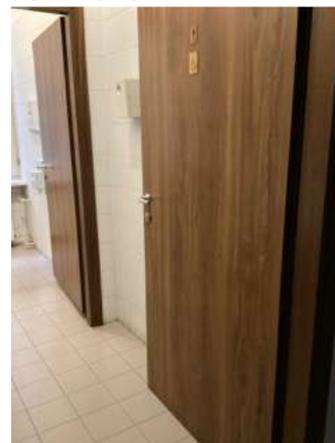
Assenza di maniglione orizzontale sulla porta

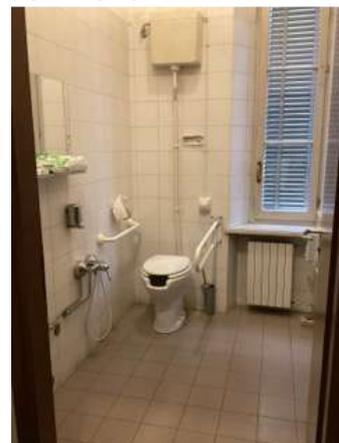
Servizio igienico non rispondente alle caratteristiche prestazionali riferite al benessere ambientale

Optare per sanitari normali rispondenti alle caratteristiche prestazionali contenute nella normativa. Privilegiare scelte che rendano l'ambiente armonico e piacevole per tutti senza connotazioni particolari.
 Dotare sempre l'ambiente anche di accessori per l'uso ottimale dell'ambiente, appendiabiti, mensole ecc. Occorre predisporre adeguati sistemi per la sicurezza e l'emergenza.
 Nei locali aperti al pubblico occorre prevedere un segnale di emergenza visivo e sonoro.

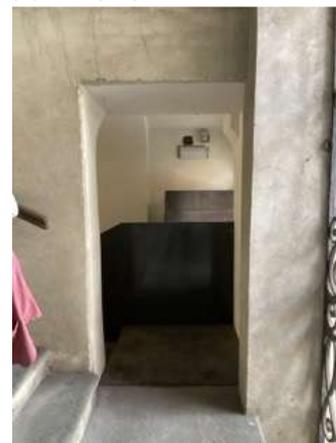
Assenza di segnaletica fotoluminescente per l'evacuazione

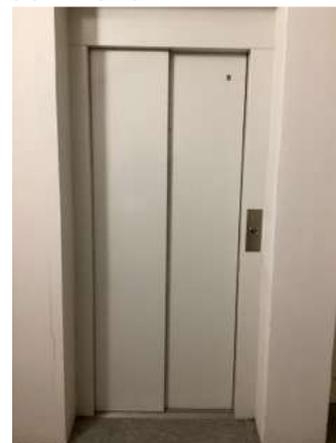
ascensore inadeguato

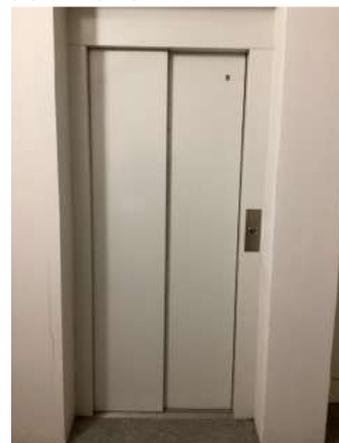
Ascensore con sistema di comunicazione inadeguato

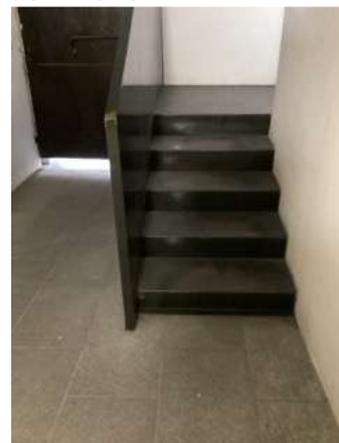
Segnaletica a pavimento: assenza

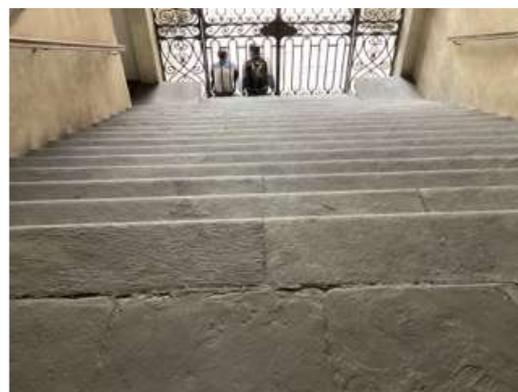
Segnaletica a pavimento: assenza

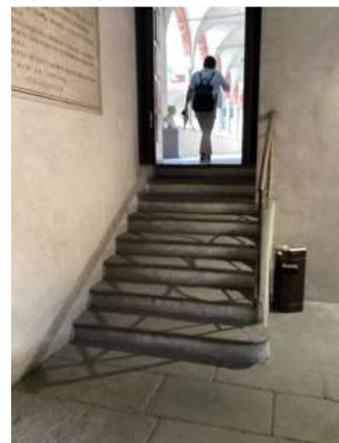
Segnaletica a pavimento: assenza

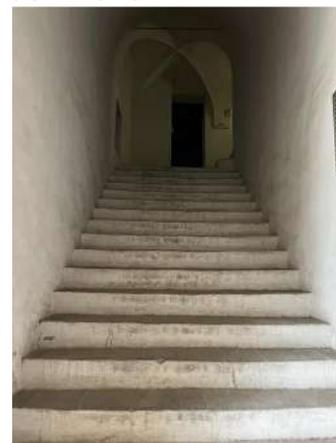
Corrimano: assenza/inadeguatezza

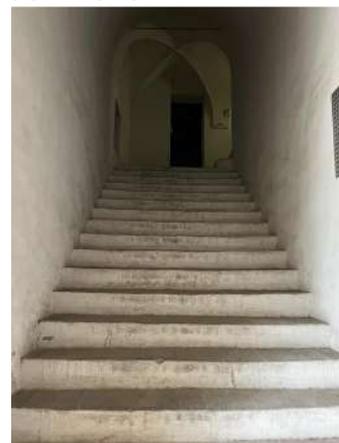
Banda segnalazione pericolo: assenza
