# PEBA

## Piano di Eliminazione delle Barriere Architettoniche

## F06 TEATRO REGIO

## Criticità rilevate Teatro Regio

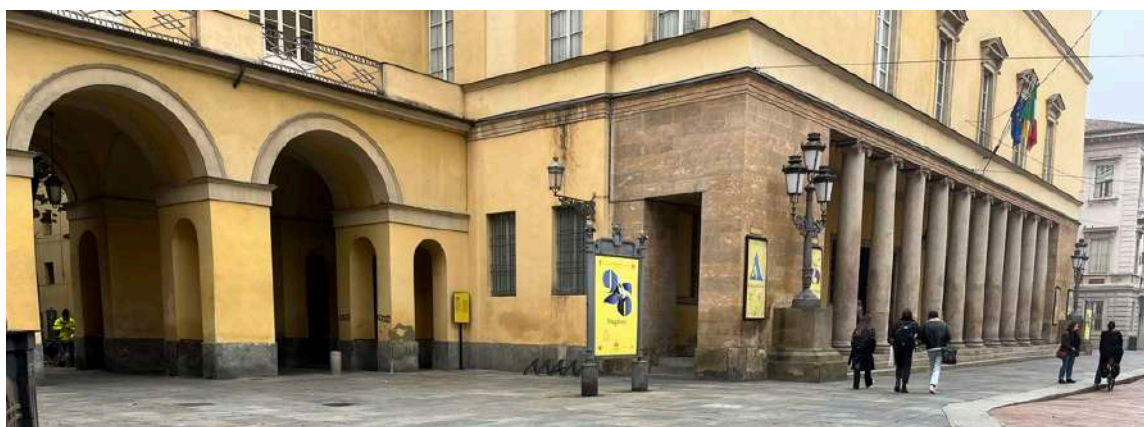
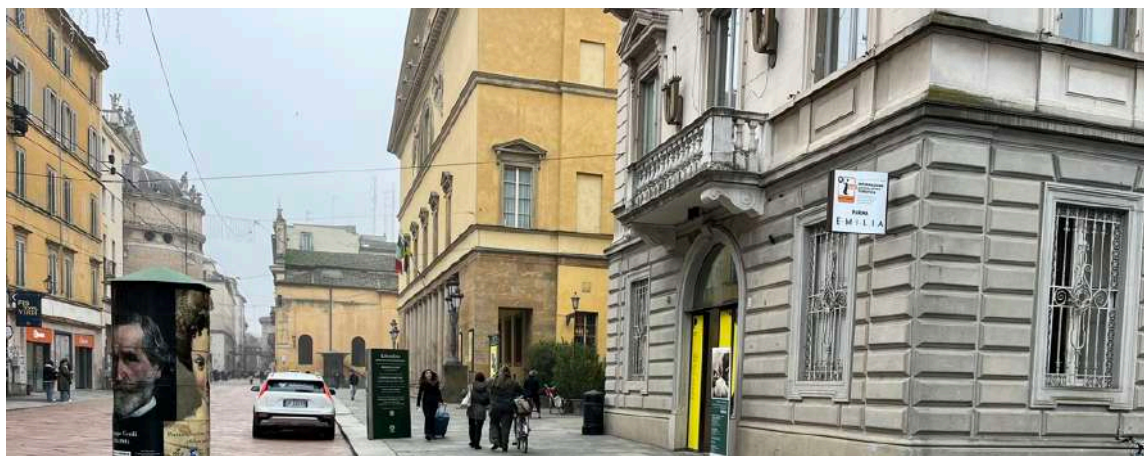
Il teatro è raggiungibile a piedi e in bici da Strada G.Garibaldi, stessa strada su cui si trova la vicina fermata bus di piazzale della Pace.

A livello urbano mancano segnalazioni che facilitino la raggiungibilità dell'edificio da parte di persone ipovedenti o cieche (cfr. rilevazioni PEBA spazio urbano, via Garibaldi).

Non sono presenti parcheggi riservati alle auto con contrassegno, a servizio di persone disabili, nelle aree di parcheggio di Piazzale Antonio Barezzi e Ferdinando Paër. È necessario individuare due parcheggi riservati.

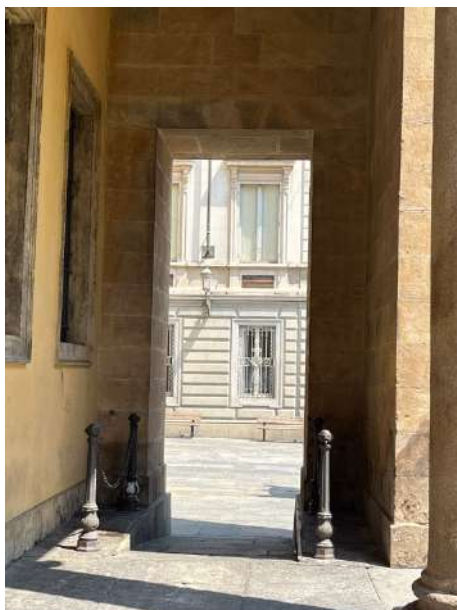
L'ingresso da Strada Garibaldi presenta gradini sul fronte colonnato e una rampa integrata all'estremità nord, sul lato.

In corrispondenza della porta d'ingresso in prossimità della biglietteria è inserito un segnale tattile esterno, di forma e materiale compatibile, unitamente alla mappa tattile di orientamento nello spazio principale e al segnale radio faro.

Per facilitare l'ingresso alle persone con disabilità visive è opportuno inserire un segnale LETIsmart sull'ingresso e una segnaletica tattile plantare sulle scale lato sud del colonnato. Sia dal lato nord che dal lato sud del colonnato è importante integrare il passaggio dalla scala e dalla rampa con corrimani di sostegno, ambo i lati.

È importante collocare pannelli informativi temporanei in modo da lasciare libero il passaggio e non causare inciampo alle persone con disabilità visive.

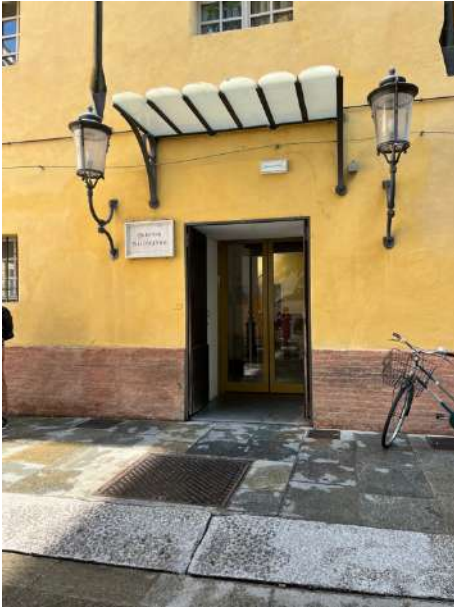
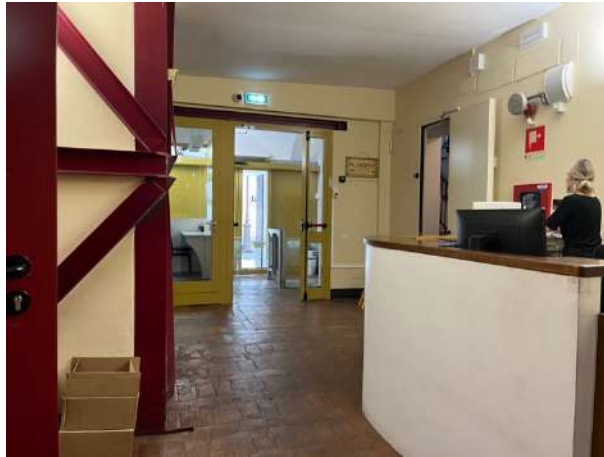
L'ingresso al palcoscenico da piazzale Barezzi è privo di dislivelli esterni, la porta è arretrata a doppia apertura automatica. L'interno è controllato da una cancelletto automatico e da un'ulteriore uscita di sicurezza.

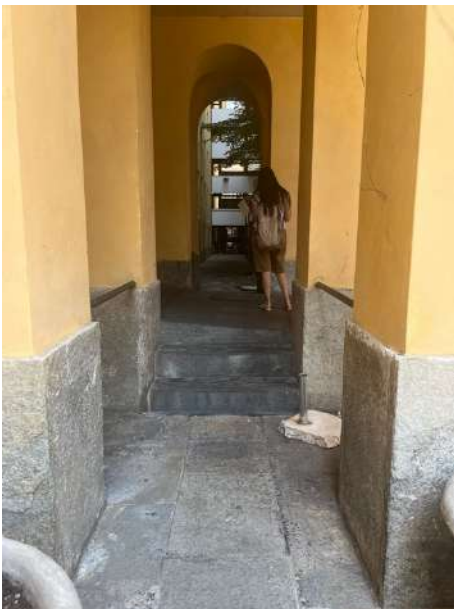
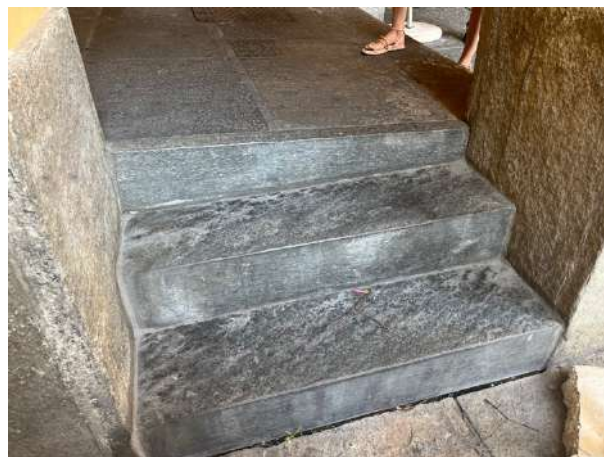
Un ulteriore ingresso laterale è dato dal sistema di gradini e rampe di accesso al bar sul lato di piazzale Ferdinando Paër. È previsto un intervento di adeguamento con sistemazione della rampa, ad oggi non fruibile poiché troppo ripida e con doppia pendenza, in particolare sullo sbarco dell'ingresso, pertanto pericolosa per tutti.

Sono indicate: la realizzazione di un piano orizzontale di sbarco, una rampa rettangolare di pendenza corretta e l'inserimento di corrimano a L per agevolare la fruizione dei gradini (cfr. planimetrie allegate).

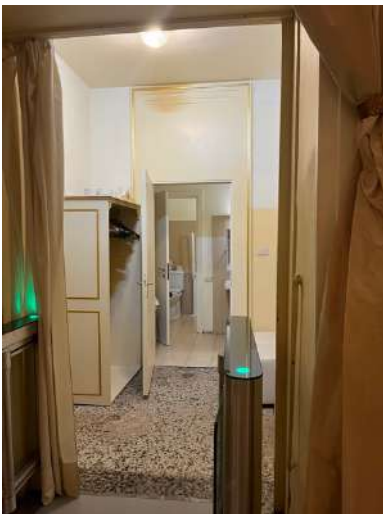
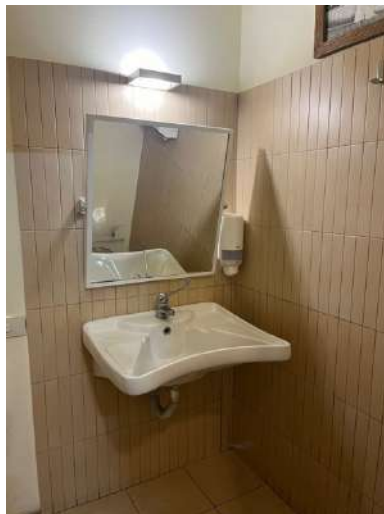
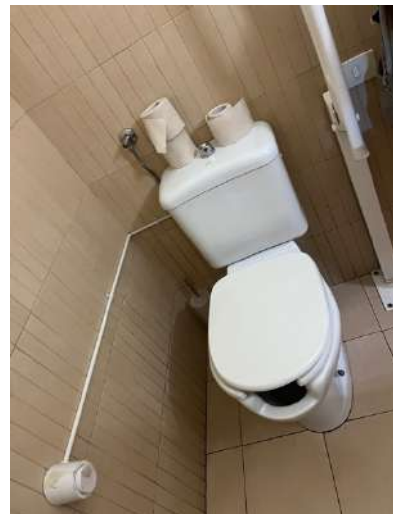
Il servizio igienico pubblico accessibile, realizzato nelle vicinanze presenta alcune criticità:

- Le porte ad apertura ad anta verso l'esterno non hanno maniglione orizzontale all'interno,
- Manca il maniglione d'appoggio lato muro,
- I lavabi hanno miscelatori a leva troppo lunga, da evitare perché può essere causa involontaria di traumi al viso,
- I lavabi sono eccessivamente connotati in senso sanitario,
- Il water ha la tazza con apertura frontale, da evitare perché può essere causa involontaria di traumi agli arti inferiori,
- Non è fruibile un cordino di allarme.

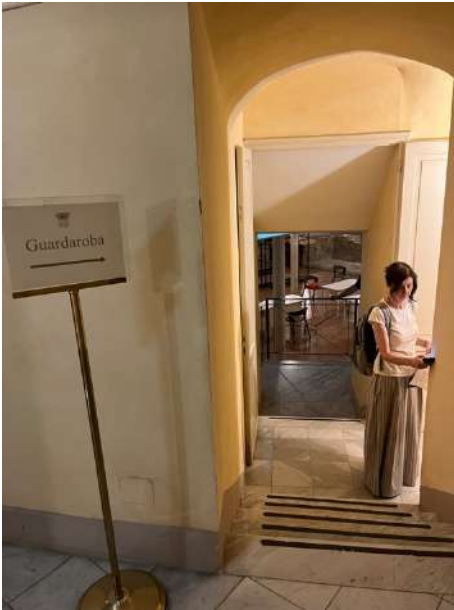
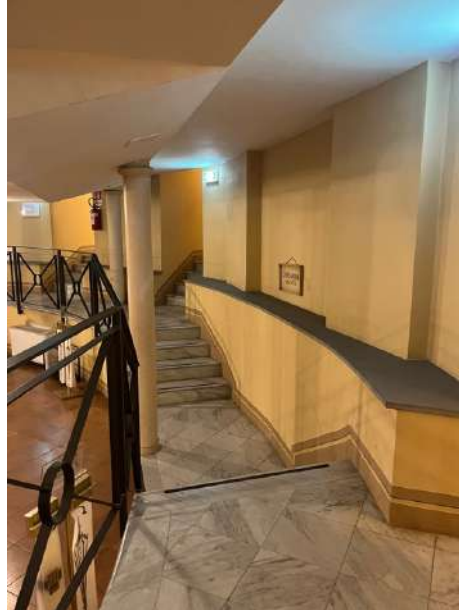
Il guardaroba, situato al piano sottostante l'ingresso non è fruibile in autonomia da persone fragili per la difficoltà di percorrere le scale che conducono allo spazio dedicato.

La segnaletica che indica lo spazio non è leggibile da tutti e i leggii impiegati a tal fine possono essere poco percepibili da persone ipovedenti.

È opportuno attivare un servizio che non comporti lo scendere allo spazio direttamente.

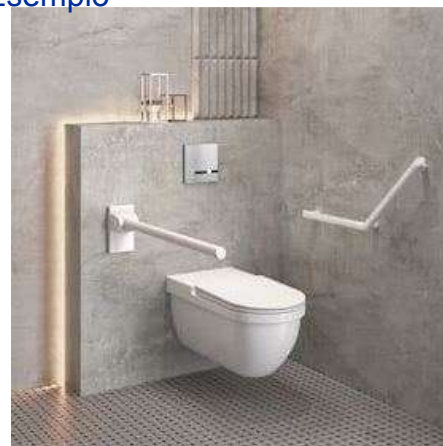
**002**

Maniglione: assenza

Inserimento di maniglione di sostegno fissato a parete. Il maniglione sarà posizionato a lato della tazza wc o del bidet, a 40 cm dall'asse della tazza. Il maniglione sarà inoltre posizionato ad altezza di cm 80 dal piano di calpestio ed avrà un diametro di 3-4 cm; ed essere posto a 6 cm di distanza dalla parete.  
 Il materiale dovrà garantire una presa sicura ed essere confortevole al tatto.
