# PEBA

## Piano di Eliminazione delle Barriere Architettoniche

## F07 TEATRO DUE

## Criticità rilevate Teatro Due

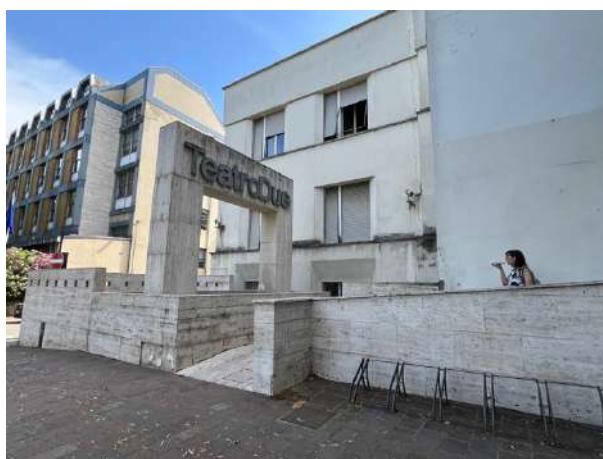
L'edificio situato in viale F. Basetti è raggiungibile a piedi dal lungofiume, in bus – la fermata è antistante l'ingresso principale - in auto con la possibilità di parcheggio nelle strade laterali con alcuni parcheggi riservati alle auto con contrassegno disabili e nella struttura di Parcheggio Goito.

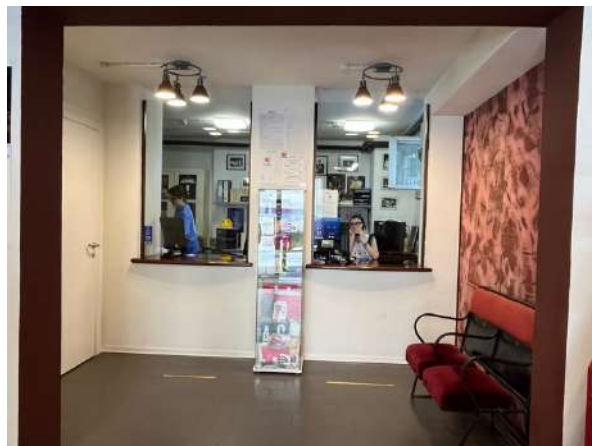
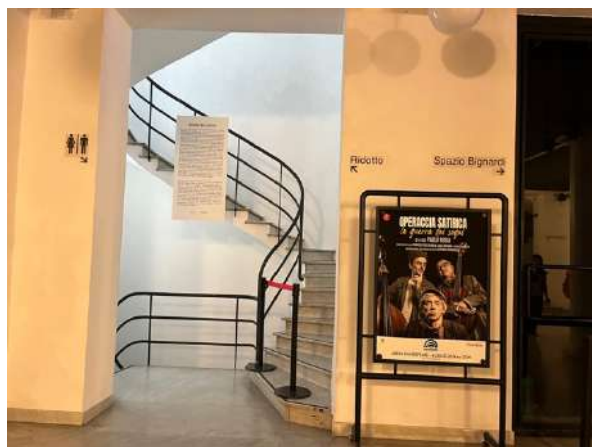
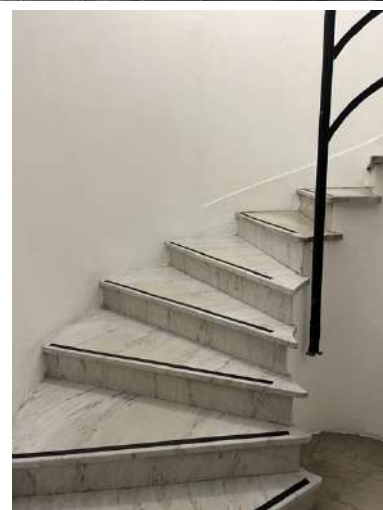
## DISTRIBUZIONE VERTICALE

Le scale mancano di corrimani lato muro, non sono intercettabili a livello tattile, e le scale con lati continui a chiocciola non sono facilmente fruibili da persone con ridotta mobilità o difficoltà

percettive come possono esserlo in molti casi le persone anziane, necessitano di interventi per migliorare la sicurezza nella porzione sviluppata a ventaglio, prolungando il corrimano esistente. L'ascensore non è ben segnalato; di fatto è dimensionato per situazioni eccezionali poiché è piccolo e pertanto non è pensato per essere utilizzato normalmente per gli spostamenti, ad esempio, al guardaroba o ai servizi igienici.

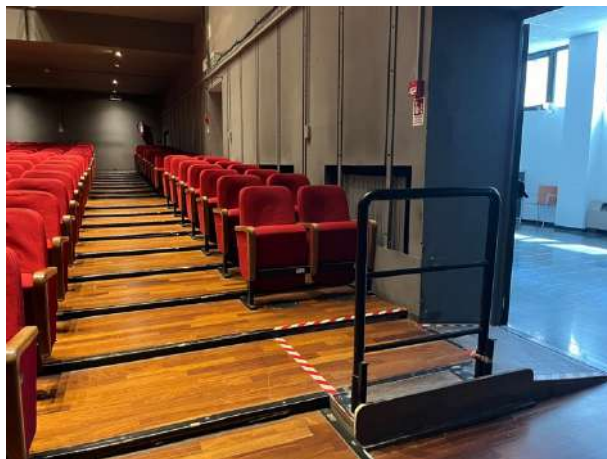
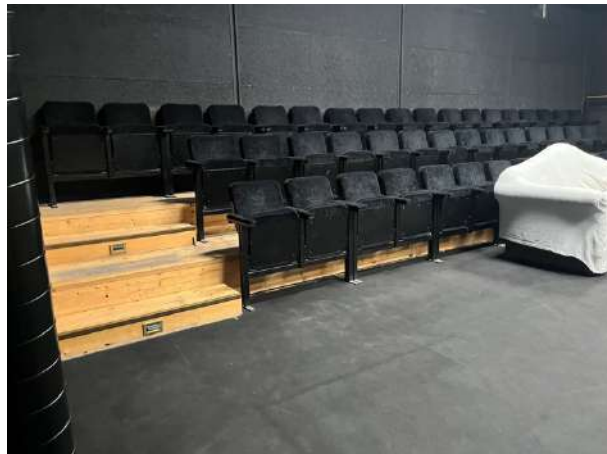
### **SALA PICCOLA**

Le gradinate sono componibili, pertanto gli spazi possono essere allestiti in maniera flessibile considerando la presenza di persone in carrozzina. La segnaletica delle pedane

dev'essere integrata nelle parti più ampie ai primi gradini, il posizionamento dei corrimani dev'essere valutato e integrato in base alla conformazione.

Si suggerisce l'inserimento di facilitazioni per persone ipoudenti, quali impianto hearing loop e sovra titolazioni.

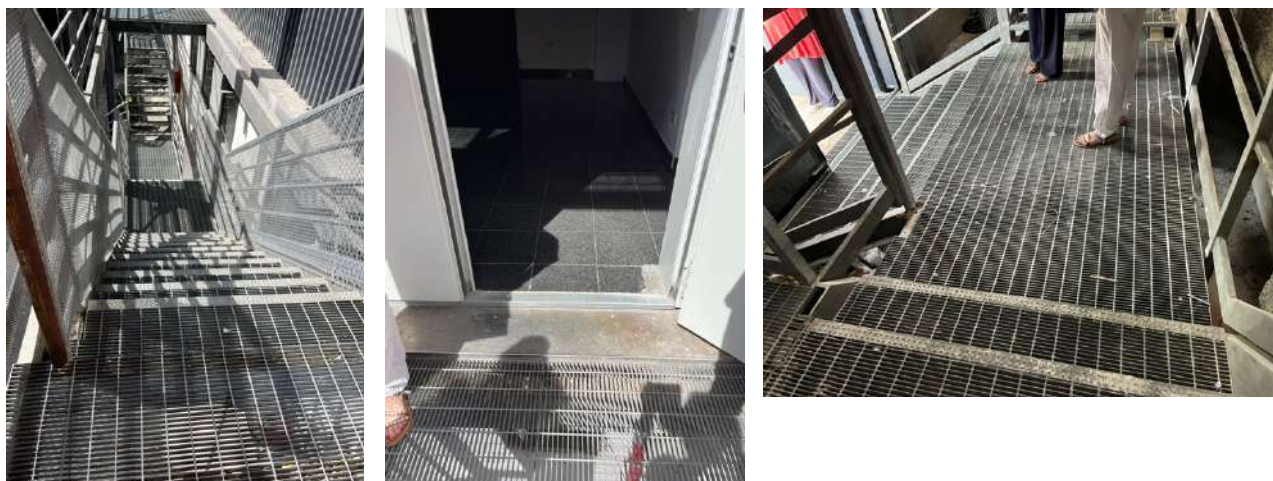
Non sono segnalati gli spazi calmi e le uscite di sicurezza accessibili in autonomia alle persone disabili motorie. Le scale e le uscite di sicurezza presentano alcune criticità:

- Dislivelli sulle soglie che devono essere raccordati,
- Assenza di corrimani ad altezza opportuna,
- Assenza di segnaletica tattile e visiva che consenta di percepire il bordo dei gradini.

Nel caso dell'uscita sul fronte il sistema di apertura dei portelloni (che vengono aperti dagli addetti in occasione delle attività del teatro) dev'essere introdotto un binario /listello / soglia per risarcire la lacuna che si crea con lo spostamento dei portelloni e che può causare inciampo (incastramento di tacchi, bastoni, del piede stesso).

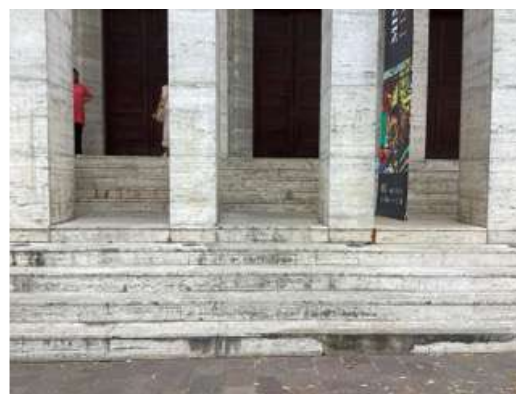
Foto del rilievo

Corrimano: assenza/inadeguatezza

Inserire almeno 4 corrimano.  
Si veda disegno.
