Piano di Eliminazione delle Barriere Architettoniche Luoghi della cultura e loro collegamenti

F11 ISTITUTO STORICO DELLA RESISTENZA

Criticità rilevate Istituto Storico della Resistenza

Sopralluogo in data 19 novembre 2024

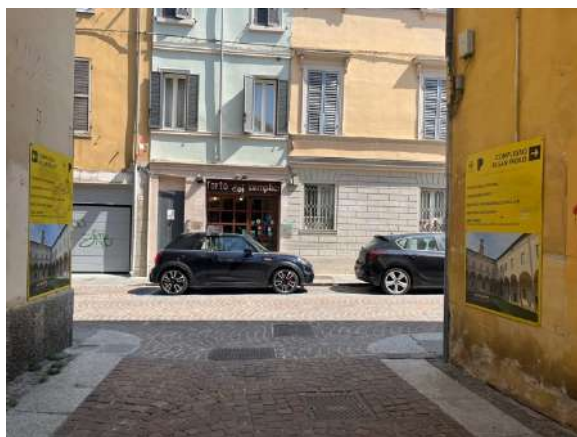
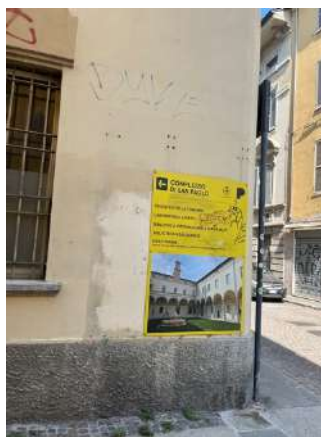
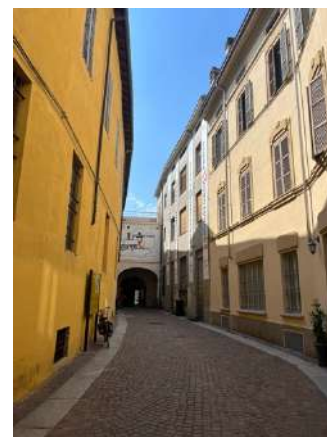
Lungo Vicolo delle Asse nel caso che si trovino biciclette posteggiate (durante il sopralluogo non ce n'erano) sarebbe bene organizzare in uno spazio definito solo da un lato, in modo da permettere alle persone ipovedenti o cieche o con disturbi percettivi di camminare lungo una linea guida definita dalla base del muro (a destra).

La presenza dei servizi è segnalata all'incrocio con Borgo Parmigianino, i testi non sono particolarmente leggibili, per dimensione e non sono collegati a un codice Qr individuabile.

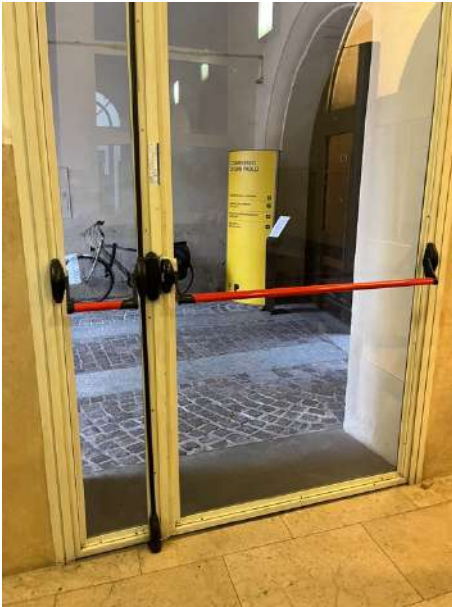
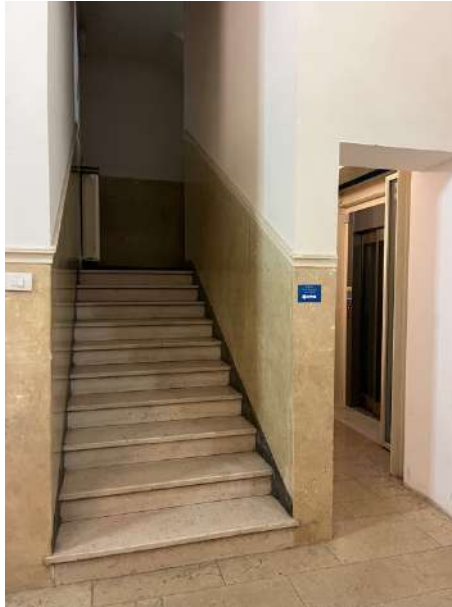
Ad oggi si accede dalla scala con ascensore in comune con gli spazi delle biblioteche, la sala polivalente che si trova al primo piano, da ristrutturare.

Le difficoltà di accesso quindi sono comuni, le elenchiamo di seguito:

- Mancanza di segnaletica fruibile da tutti sull'ingresso,
- Mancanza di un videocitofono accessibile,
- Mancanza di individuazione tattile e con sistema LETIsmart,
- Rampa sulla soglia, assenza di spazi di manovra in piano,
- Porta pesante da manovrare e tirare, regolare la molla o sostituire l'infisso.

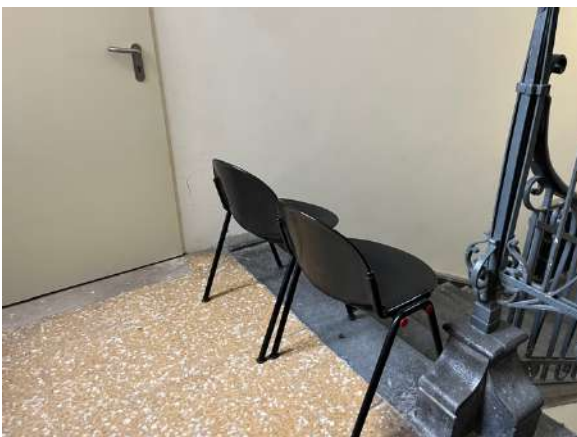
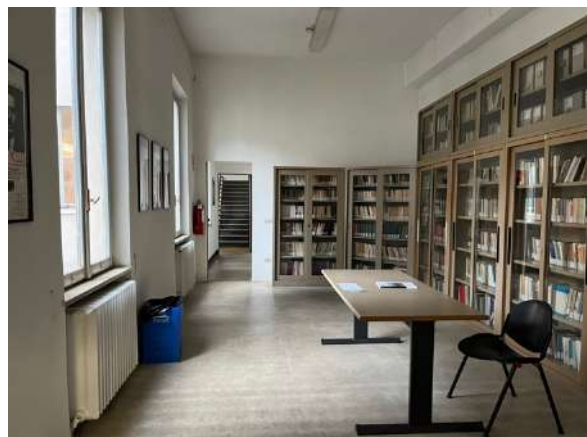
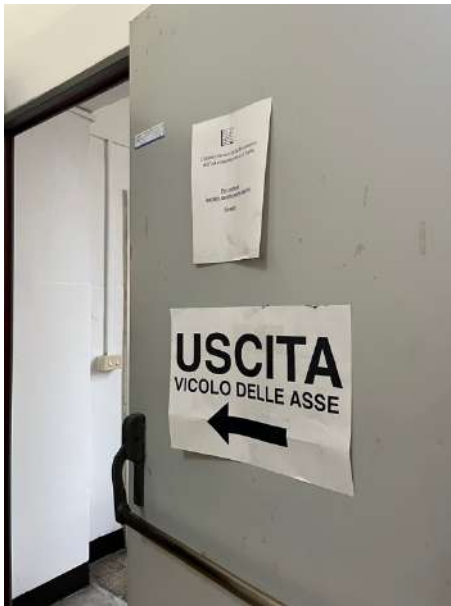
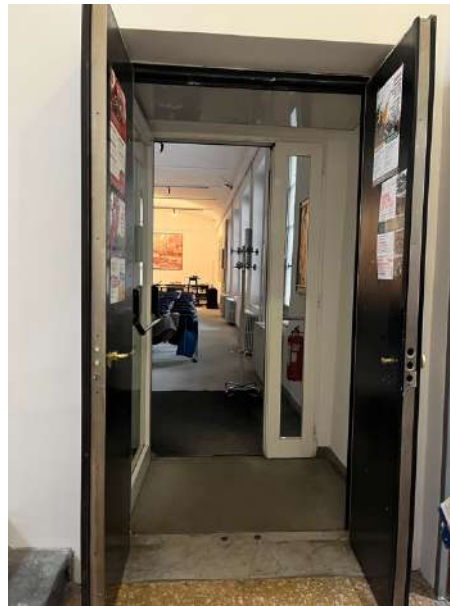
Sulla scala mancano la segnaletica tattile, i marca gradini e corrimani, L'ascensore, di difficile individuazione, si può usare solo con la chiave e passando attraverso la sala della biblioteca.

Manca una chiara segnalazione di ingressi, servizi e percorsi in senso wayfinding. La barriera provvisoria inserita sulla scala che istintivamente è di riferimento per i locali, indica proprio la confusione che si genera nell'uso.

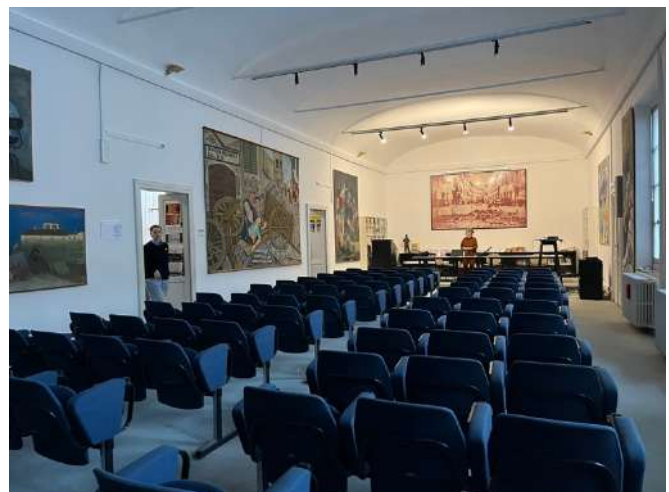
La sala è ampia e flessibile per la presenza di file di poltroncine che possono essere spostate e la presenza di un palchetto di cui realizzare un raccordo stabile. Dato l'uso si propone l'inserimento di un sistema Hearing Loop da ambiente e la possibilità di avere uno schermo con sovra titolazioni. Si suggerisce anche di eliminare qualche sedia dalle file centrali, anteriori e posteriori per consentire l'accostamento di passeggini e carrozzine.

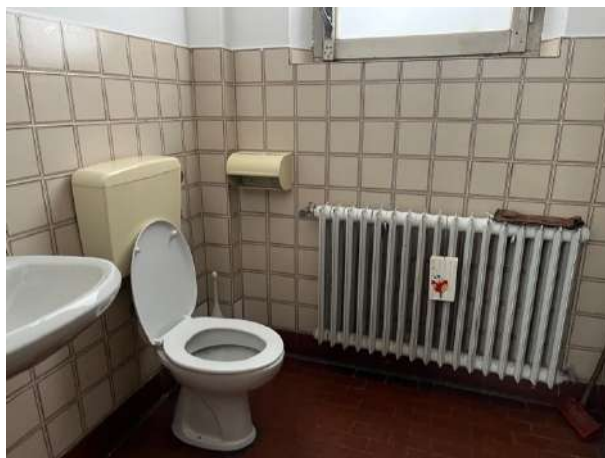
I servizi igienici esistenti sono distinti per sesso ma non sono accessibili. Le dimensioni del servizio igienico femminile si presta per la realizzazione di un servizio igienico accessibile dotato di fasciatoio ribaltabile. In ogni caso le porte dei servizi igienici devono essere poste verso l'esterno e quelle dell'antibagno possibilmente scorrevoli, per migliorare le condizioni di fruibilità in sicurezza.

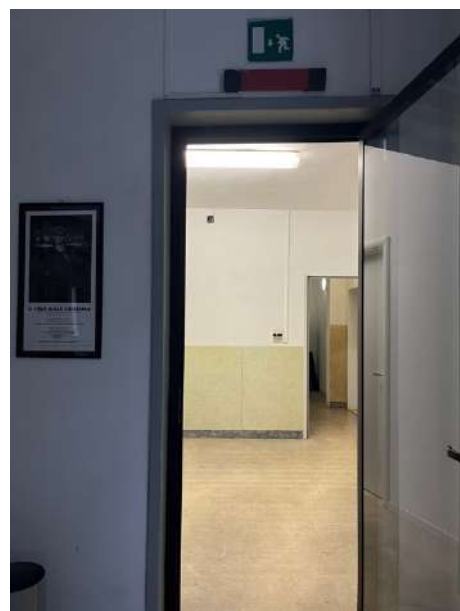
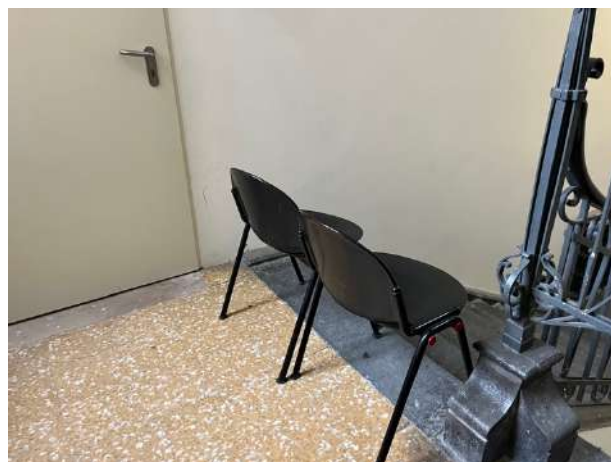
La porta che si affaccia sugli spazi distributivi ha apertura in senso contrario, deve essere realizzata un'asola per arretrare la porta dal filo del corridoio e poterla aprire correttamente verso l'esterno (uscita di sicurezza). Inoltre, deve essere individuata a livello tattile, così come la porta che consente di entrare ed uscire dagli spazi dell'Istituto.

I segnali di emergenza devono essere attivati su doppio canale, visivo e acustico, in ogni spazio utilizzato.

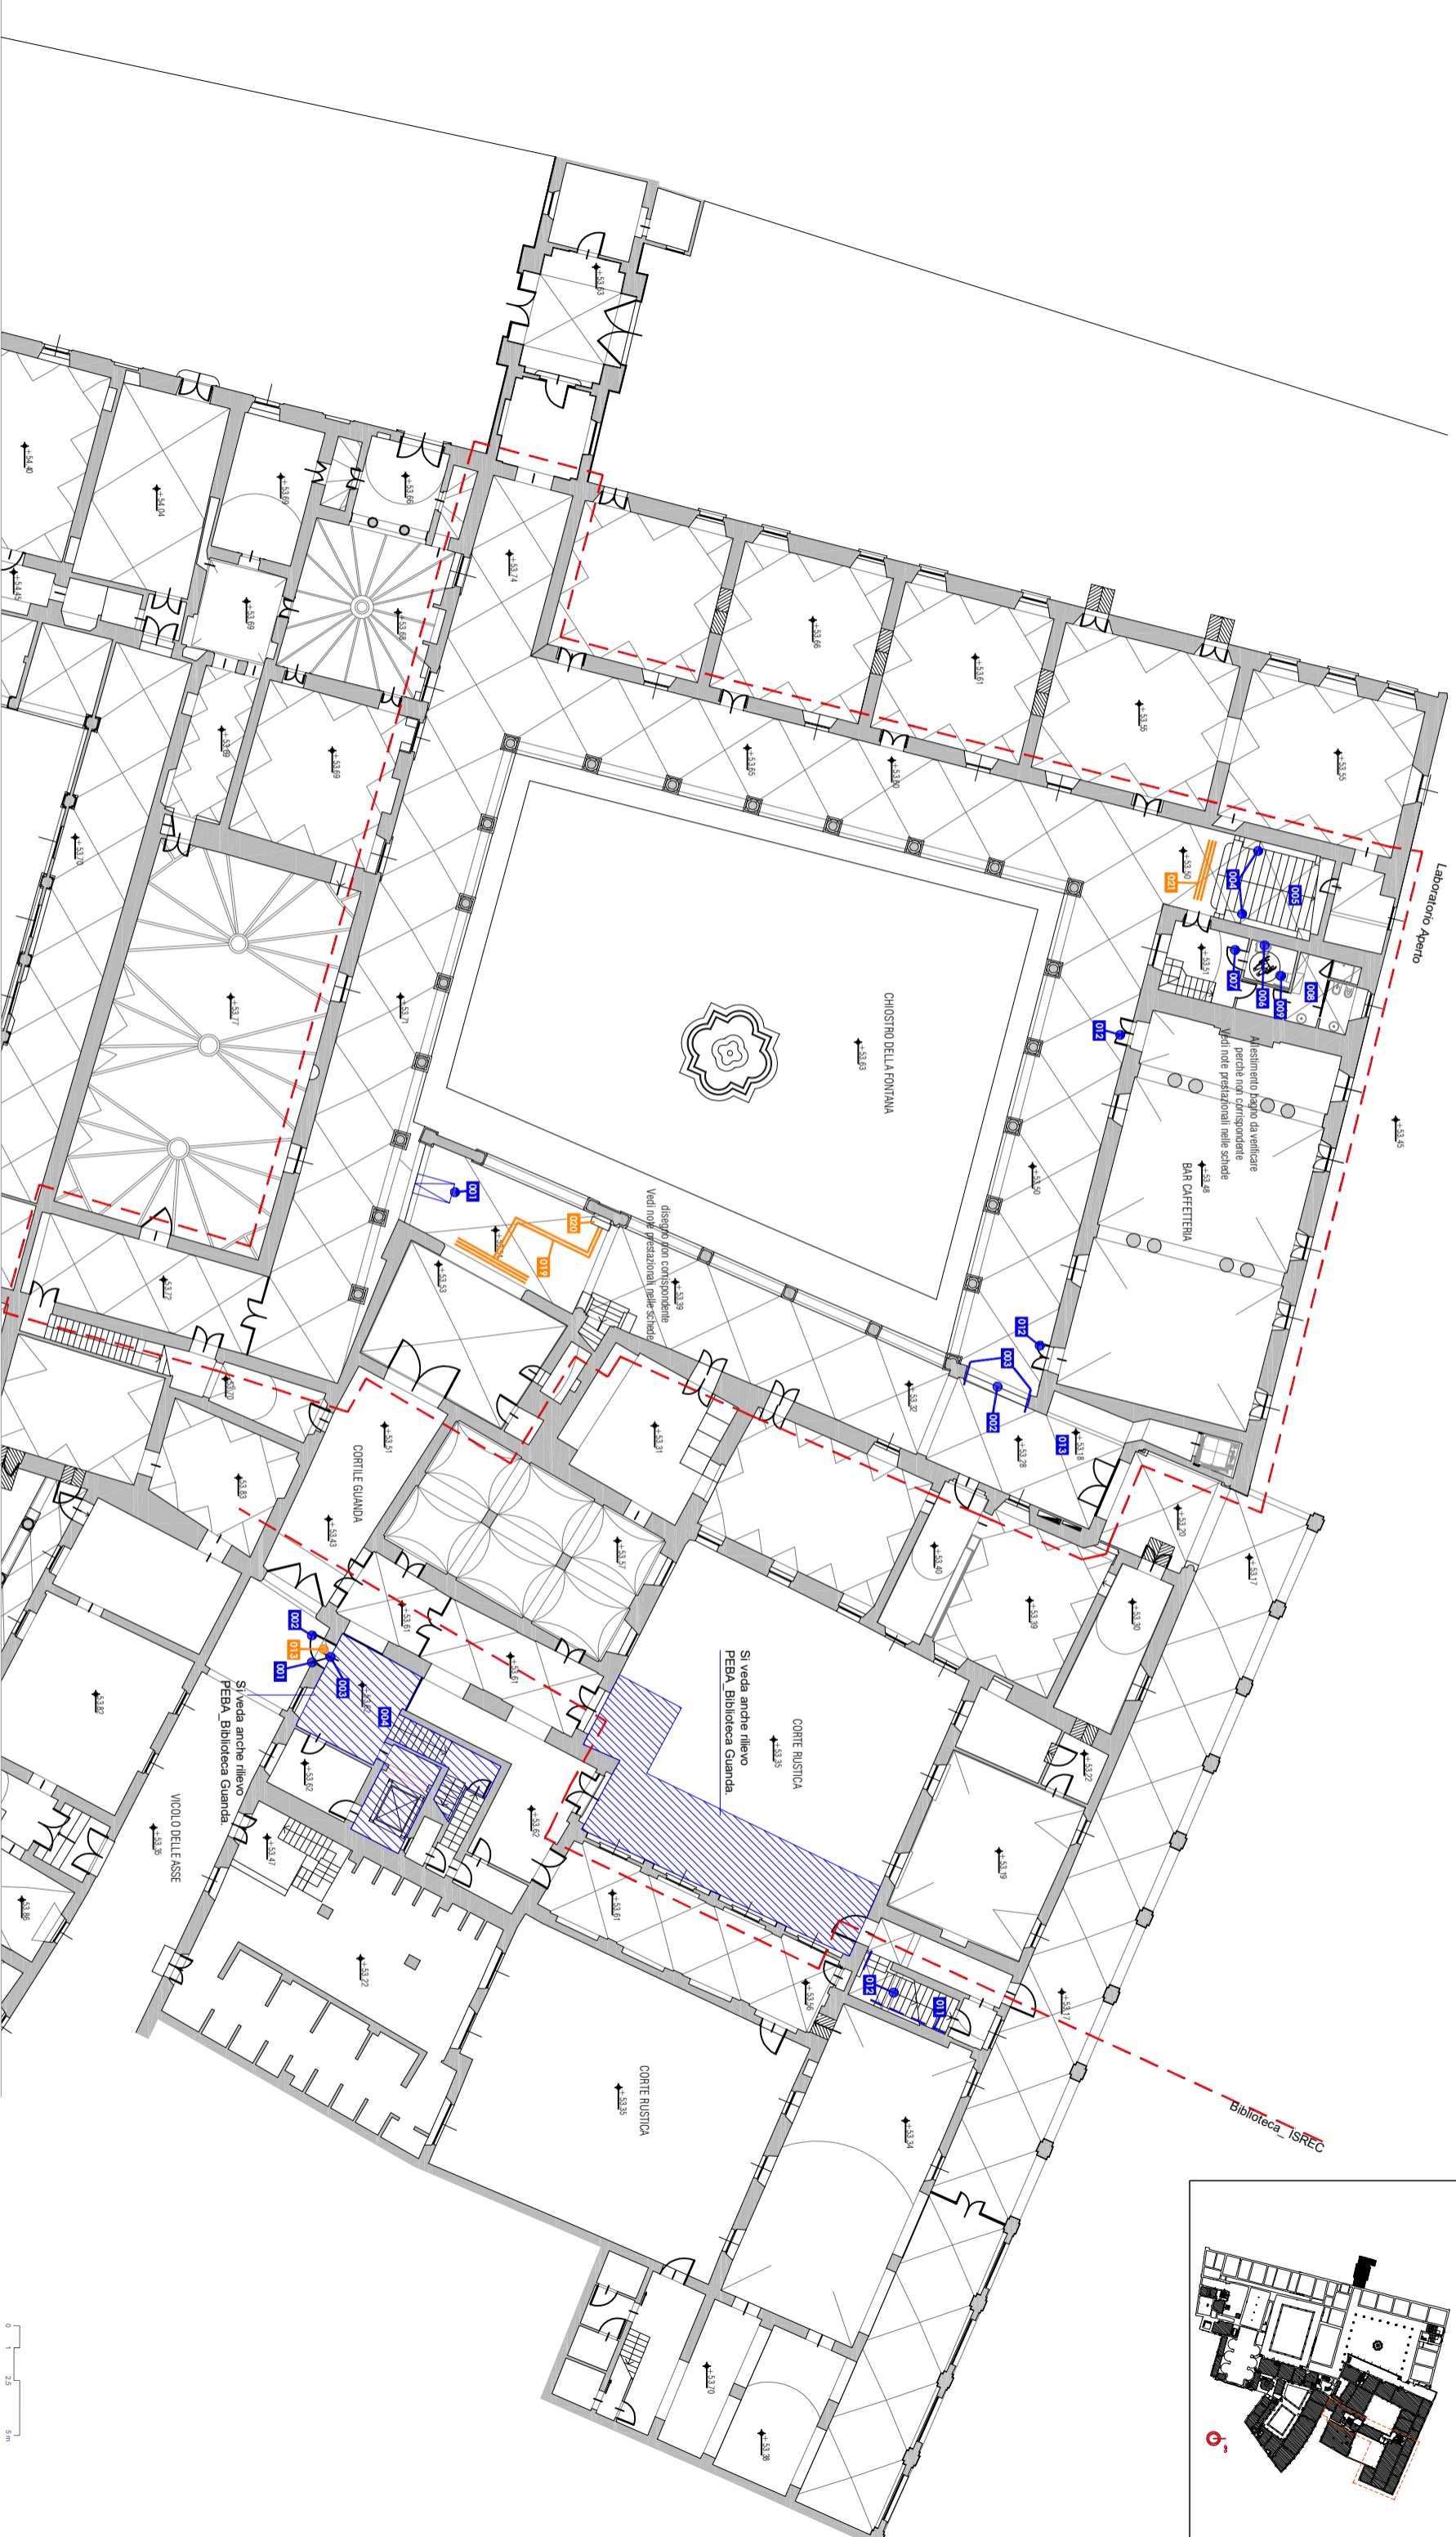
P. Terra

- INTERVENTI INTERNI EDIFICI
- INTERVENTI NELL'AREA ESTERNA
- ascensore
- INTERVENTI ACCESSIBILI/TVA NON VEDENTI
- rampa unitaria

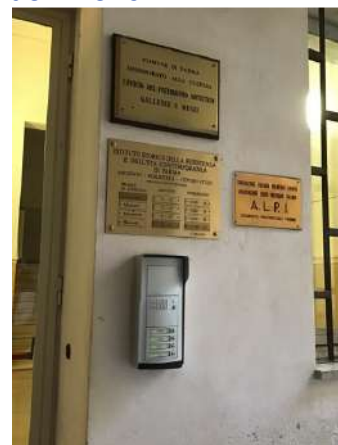
Foto del rilievo

Pannello informativo non fruibile

Portare il QR code ad una altezza compresa fra cm.120 e 140 di altezza da terra.

Il codice, se posto su targa o totem, dovrà essere facilmente identificabile da una persona non vedente che intercetterà l'oggetto attraverso una pavimentazione tattilo-plantare indicante il servizio.

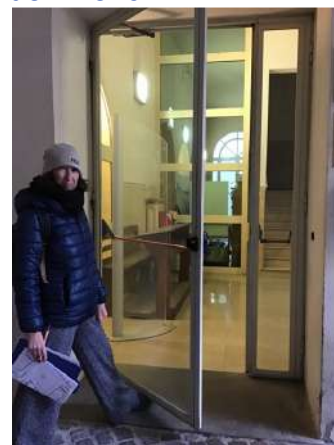
Foto del rilievo

Serramento interno inadeguato

La porta è pesante, si apre su un raccordo inclinato; pertanto è necessario sostituirla con una porta automatica, adeguatamente segnalata, per permettere l'ingresso a tutti.

Sostituzione del serramento esistente con un nuovo serramento scorrevole.

L'anta dovrà essere manovrabile applicando una forza inferiore a 3,5 Kg. La maniglia sarà verticale e posta ad un'altezza compresa tra cm 80 e 120 dal pavimento, collocata sul lato estremo in modo da consentire la massima apertura dell'anta scorrevole. La luce netta a battente aperto, non dovrà essere inferiore a cm 80 e il cassonetto di contenimento di cm. 90.

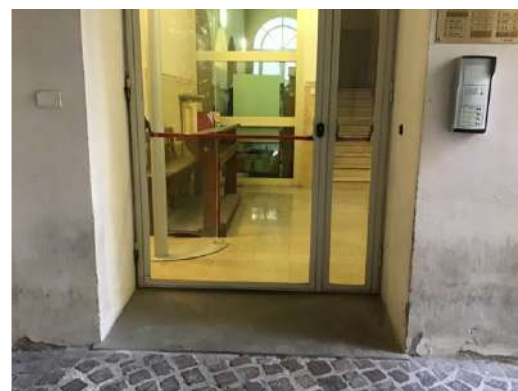
Foto del rilievo

Rampa non conforme all'ingresso dell'edificio o all'interno.

Soglia con rampa sulla porta di profondità cm 65 e con pendenza del 9,5%. Si suggerisce di allungare la rampa per portare la pendenza al 6%.

Demolizione del manufatto esistente e ricostruzione in conformità alle normative vigenti.

La rampa, dovrà avere una pendenza longitudinale tale da consentirne l'agevole superamento da parte di tutti (preferibilmente inferiore al 5%), e pendenza trasversale non superiore all'1%. La pavimentazione dovrà essere antiscivolo, uniforme e compatta.

La rampa dovrà avere larghezza non inferiore a cm 150 (per brevi tratti è possibile ridurre la larghezza a cm. 90) ed essere dotata di cordoli battiruota laterali di altezza non inferiore a cm 10. Per lunghezze superiori a 10 m sarà necessario interrompere la rampa con un piano orizzontale intermedio di dimensioni non inferiori a cm 150x150.

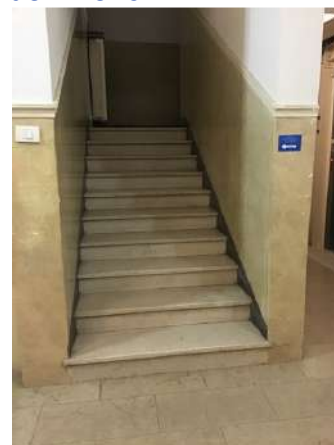
Foto del rilievo

Per quanto concerne le criticità rilevate si rinvia alle schede della Biblioteca Guanda circa scale e ascensore di accesso alla sala conferenze e polivalente del primo piano.

Intervento complesso e difficilmente standardizzabile.

Creare un cancello pedonale a lato del cancello carrabile.

Demolire parte del muretto esistente a fianco della colonna e fissare alla colonna portante del cancello (sul lato opposto) un nuovo cancello pedonale la cui larghezza di passaggio non dovrà essere inferiore a cm. 90.

Il passaggio dovrà essere perfettamente complanare e raccordarsi con la pavimentazione esistente in autobloccante.

Il cancello sarà provvisto di impianto citofonico (vedi proposta) con la possibilità di comandare l'apertura a distanza. Un servomeccanismo chiuderà automaticamente l'anta.

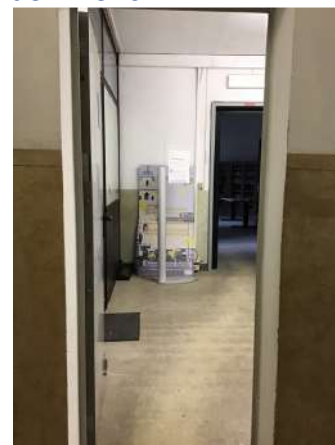
Foto del rilievo

Manca una progettazione Wayfinding che renda percepibili dove ci si trova, i percorsi e gli usi dei vari spazi, identificando ISREC e i suoi spazi di servizio.

Segnaletica informativa e di orientamento assente

Inserimento di segnaletica informativa e di orientamento. I cartelli di segnalazione all'interno di un edificio saranno posti preferibilmente tutti alla medesima altezza, compresa tra cm 145 e 170 dal piano di calpestio, e saranno caratterizzati dalla stessa logica di utilizzo. Nel caso in cui il cartello sporga a bandiera, ortogonalmente al flusso pedonale, dovrà essere posto ad un'altezza non inferiore a cm 210 da terra. Tra i caratteri utilizzati (preferibilmente di dimensione non inferiore ai 25 mm e in stampatello minuscolo) e lo sfondo dovrà esserci un buon contrasto cromatico ottenuto ponendo testi scuri su fondo chiaro (nero, verde, blu su bianco; nero, rosso su giallo).

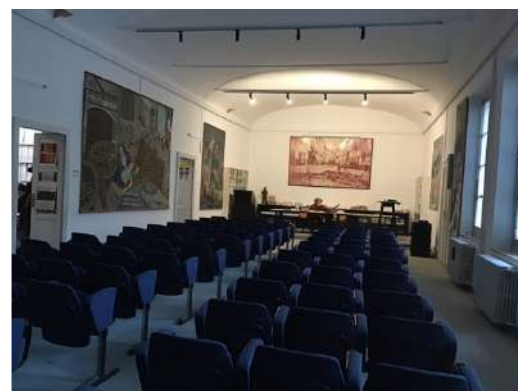
Foto del rilievo

Impianto di comunicazione carente

Dotare il servizio di un sistema a induzione magnetica per facilitare la comunicazione con le persone non udenti.

Ascolto agevolato da integrare nella sala.

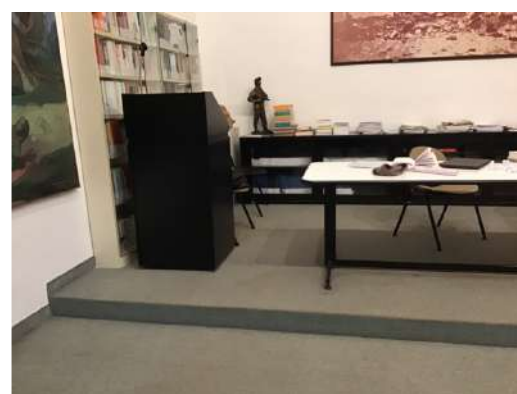
Foto del rilievo

Assenza di rampa di collegamento fra quote diverse.

Nuova realizzazione di rampa per il superamento del dislivello.

La rampa dovrà avere una pendenza longitudinale tale da consentirne l'agevole superamento da parte di tutti (preferibilmente inferiore al 5%), e pendenza trasversale non superiore all'1%. La pavimentazione dovrà essere antiscivolo, uniforme e compatta. La rampa dovrà avere larghezza non inferiore a cm 150. E' consentita una larghezza di cm. 90 solo se per brevi tratti.

La rampa deve essere dotata di cordoli battiruota laterali di altezza non inferiore a cm 10. Per lunghezze superiori a 10 m sarà necessario interrompere la rampa con un piano orizzontale intermedio di dimensioni non inferiori a cm 150x150.

Inserire un raccordo per accedere al palchetto.

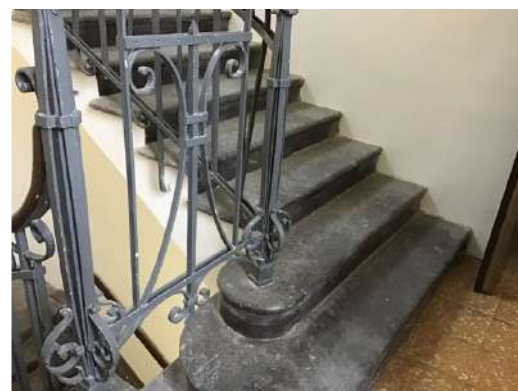
Foto del rilievo

Banda segnalazione pericolo: assenza

Applicazione di nastro adesivo plastico colorato o intervento mediante verniciatura atta a segnalare un ostacolo, fornire un'opportuna segnalazione visiva di un dislivello nel pavimento, creare contrasto cromatico tra alzata e pedata sui gradini di una scala. L'angolo, oggetto dell'intervento, avrà le seguenti dimensioni: sulla pedata una profondità di cm. 5 per la larghezza della scala, sull'alzata cm. 5 per tutta la larghezza della scala.

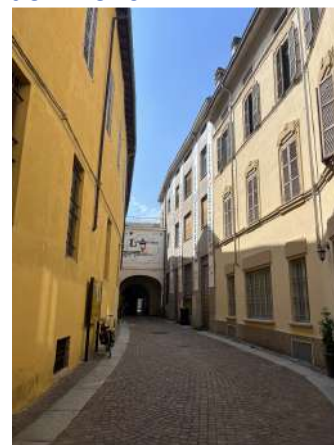
Foto del rilievo

Assenza di orientamento in ambiente chiuso attraverso radiofaro

Installazione di segnalatori radio montati in corrispondenza di punti strategici oggetto di attenzione o informazione nello spazio pubblico esterno.
