Piano di Eliminazione delle Barriere Architettoniche Luoghi della cultura e loro collegamenti

F12 CAMERA DI SAN PALOLO E CELLA DI SANTA CATERINA

REPORT

Criticità rilevate Camera di San Paolo o della Badessa Giovanna e Cella di Santa Caterina

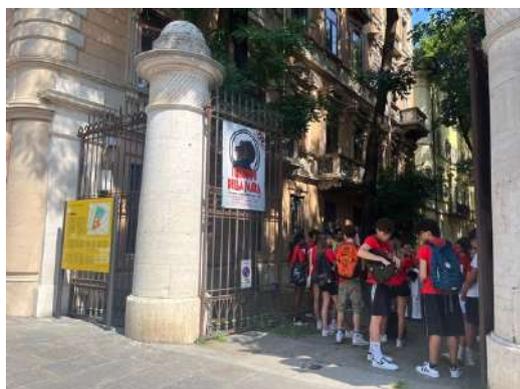
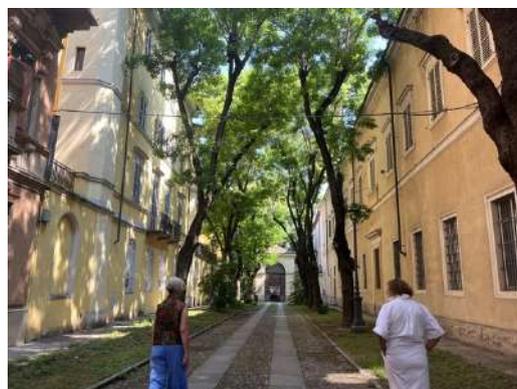
Da strada Macedonio Melloni attualmente si accede, attraverso il vialetto alberato, al complesso della Camera della Badessa Giovanna e della Cella di Santa Caterina. Lungo la strada, in prossimità sono situati parcheggi in linea. Le fermate autobus si trovano nelle vicinanze e sono collegate tramite percorsi accessibili. Attorno al cancello d'ingresso si trovano alcune descrizioni del complesso ma non è presente una segnaletica chiara e leggibile di direzione che conduca all'ingresso della sezione. Il percorso lungo il vialetto avviene mediante lastre di larghezza contenuta e acciottolato. Per consentire l'accessibilità a carrozzine e passeggini è possibile affiancarne altre verso il centro e in maniera simmetrica, in modo da facilitare la fruibilità per tutti. Non sono presenti indicazioni fruibili da persone con disabilità visive.

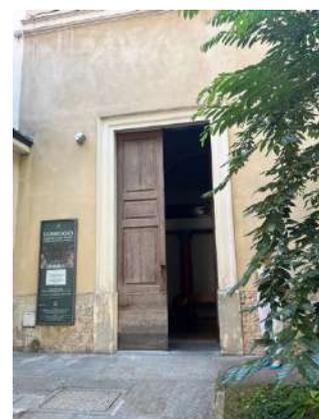
In corrispondenza dell'ingresso è necessario mantenere e integrare le lastre della pavimentazione per conseguire le condizioni minime di accessibilità alle sedie a ruote e ai passeggini. La lastra della soglia dev'essere raccordata ambo i lati e durante l'orario di visita il portone d'ingresso dovrebbe essere aperto completamente per facilitare l'accesso.

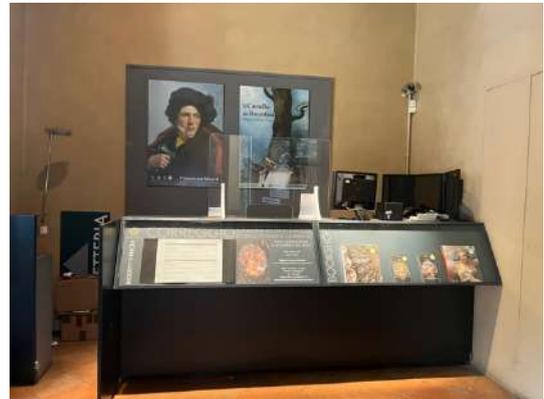
Al termine del vialetto si trova una zona di servizio. Si tratta di un passaggio coperto alla corte più interna (da dove si accede al Castello dei Burattini – Museo Giordano Ferrari) e che ospita da un lato la biglietteria alla Camera della Badessa e alla Cella di Santa Caterina e dal lato opposto i servizi igienici. Questi spazi non sono chiaramente segnalati provenendo dal vialetto.

La biglietteria non è fruibile da persone di bassa statura o su sedie a ruote poiché ha bancone alto e pertanto non risponde ai requisiti minimi ex artt. 4.1.4, 8.1.4 DM 236/89.

Non è presente una segnaletica tattile di individuazione, né un impianto hearing loop del tipo one to one, adatto alla comunicazione diretta, tipica degli sportelli dei servizi e delle biglietterie.

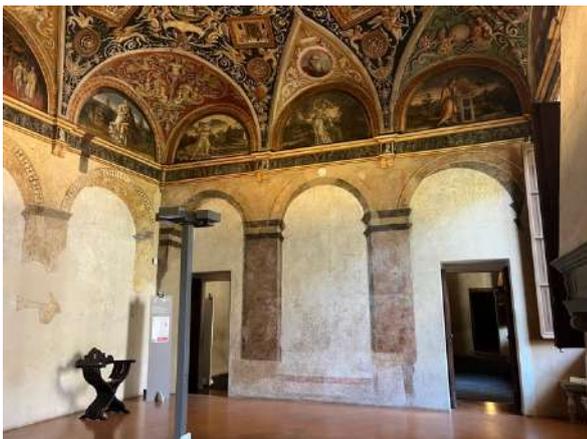
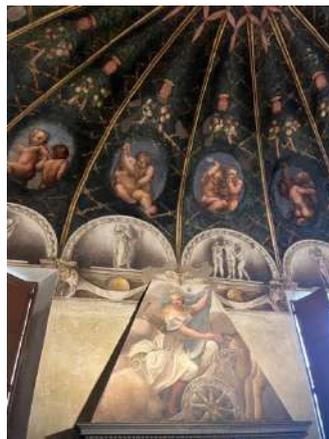
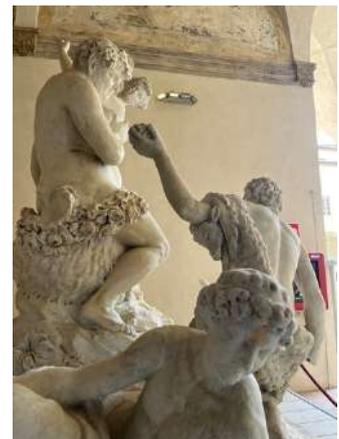
Lungo i percorsi non si trovano particolari ostacoli, è da curare la segnaletica. Non sono presenti facilitazioni per la fruizione dei beni culturali da parte di persone ipovedenti o con difficoltà cognitive. È prevista ed è in corso l'implementazione di facilitazioni ambientali attraverso la collaborazione con FIADDA mediante l'adozione di didascalie semplificate. Ulteriori contributi possono essere dati con l'introduzione di audioguide e modelli tridimensionali degli spazi e rappresentativi di porzioni significative degli affreschi. Le sculture in marmo e il coro ligneo potrebbero essere oggetto di una lettura tattile da parte di persone cieche o ipovedenti.

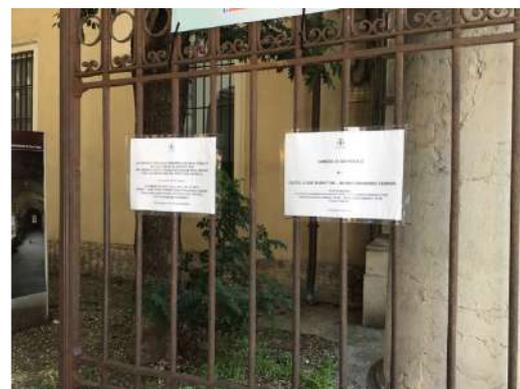
Foto del rilievo

Segnaletica informativa e di orientamento assente

Inserimento di segnaletica informativa e di orientamento. I cartelli di segnalazione all'interno di un edificio saranno posti preferibilmente tutti alla medesima altezza, compresa tra cm 145 e 170 dal piano di calpestio, e saranno caratterizzati dalla stessa logica di utilizzo. Nel caso in cui il cartello sporga a bandiera, ortogonalmente al flusso pedonale, dovrà essere posto ad un'altezza non inferiore a cm 210 da terra. Tra i caratteri utilizzati (preferibilmente di dimensione non inferiore ai 25 mm e in stampatello minuscolo) e lo sfondo dovrà esserci un buon contrasto cromatico ottenuto ponendo testi scuri su fondo chiaro (nero, verde, blu su bianco; nero, rosso su giallo).

Prevedere una segnaletica di orientamento per ingresso alla Camera di San Paolo.

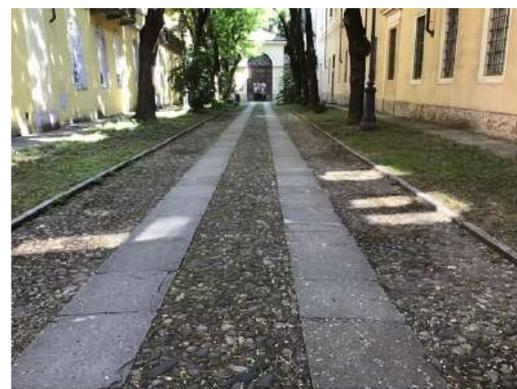
Foto del rilievo

Assenza di percorso accessibile (sottodimensionato)

Realizzazione a fianco del percorso esistente, di una nuova pavimentazione pedonale, identica alla preesistente, aumentando la larghezza complessiva del percorso. Per consentirne l'uso da parte di persone in carrozzina, la larghezza minima dovrà essere di cm. 150. E' consentita una larghezza minima di cm. 90 solo per brevi tratti.

La superficie calpestabile sarà compatta ed omogenea. Le fugature prive di risalti e non superiori a cm. 0,5. La pendenza trasversale nel suo complesso non dovrà superare l'1%.

Inserire una lastra per portare le aree pavimentate alla larghezza minima di cm 75 o a distanza laterale ottimale tra le due

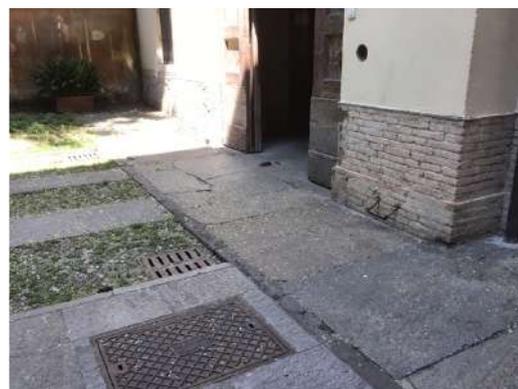
Foto del rilievo

Presenza di sconnessioni, buche isolate, deformazioni della pavimentazione esistente, assenza di porzioni di essa.

Sconnessioni nella pavimentazione di raccordo all'ingresso.

Adeguamento della pavimentazione dissestata tramite demolizione e rifacimento della stessa o sostituzione di parte di essa, con finitura tale da rendere il piano di calpestio perfettamente complanare e raccordato adeguatamente alla pavimentazione esistente.

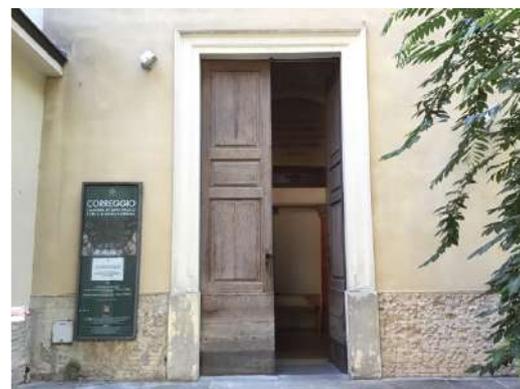
Foto del rilievo

Assenza di orientamento in ambiente chiuso attraverso radiofaro

Installazione di segnalatori radio montati in corrispondenza di punti strategici oggetto di attenzione o informazione all'interno di un edificio, per esempio: ingresso all'edificio, servizi igienici, biglietteria, servizi di ristoro, etc.

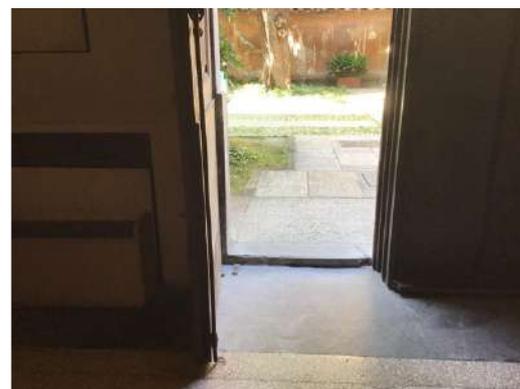
Foto del rilievo

Superamento della differenza di quota attraverso una rampa mobile

Prevedere una rampa per il superamento del dislivello.

La pendenza longitudinale deve essere tale da consentirne l'agevole superamento da parte di tutti (preferibilmente inferiore al 5%).

Se si tratta di un manufatto monoblocco, la rampa dovrà avere larghezza non inferiore a cm 90.

Sostituire con soluzione più agevole per la movimentazione e durevole.

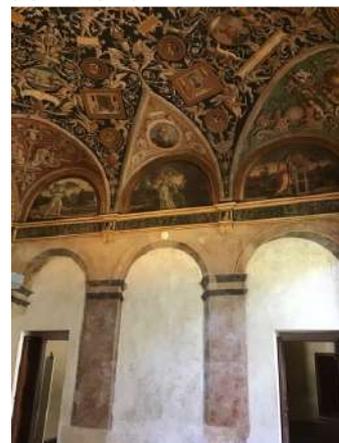
Foto del rilievo

Assenza di contenitore dedicato alle comunicazioni in C.A.A.

Prevedere in ogni sala espositiva stand con fogli a disposizione del visitatore.
 Dovrebbero quindi essere previsti fogli di sala in diverse lingue (inglese, francese, tedesco, spagnolo, arabo, cinese, etc.), in CAA, in linguaggio "Easy to read", fogli con approfondimenti e curiosità (per il pubblico che ha già una buona conoscenza di base delle opere esposte) e fogli contenenti giochi per bambini/scolaresche (es. "indovina il dipinto").
 Se il museo prevede, nel proprio sito internet, link multimediali, i fogli di sala dovrebbero riportare gli stessi contenuti, per gli utenti che preferiscono ancora il materiale cartaceo.
 I fogli dovrebbero essere plastificati in modo da potersi sanificare e pulire.
 Il contenitore dei fogli deve essere facilmente individuabile e raggiungibile da tutti, anche da bambini.

Sviluppare un sistema di fruizione museale adeguato per persone con disabilità sensoriali e cognitive.

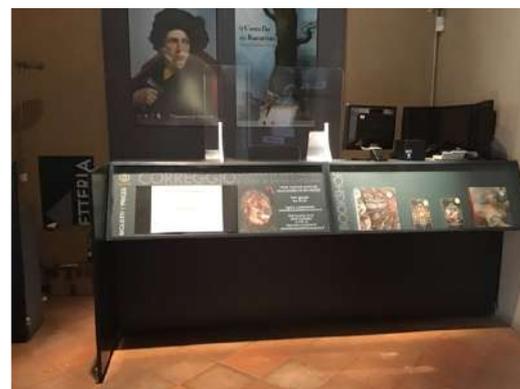
Foto del rilievo

Bancone sportello pubblico:
inadeguato (WAYFINDING)

Riposizionamento del piano del bancone ad altezza di cm 90 dal pavimento.

Il piano avrà sporgenza di circa cm 50 dalla parete divisoria e sarà privo di parti taglienti e spigoli vivi.

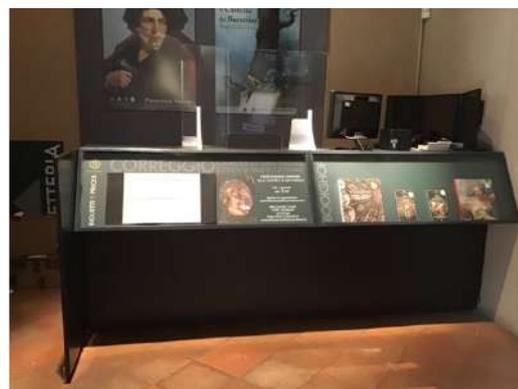
Foto del rilievo

Impianto di comunicazione carente

Dotare il servizio di un sistema a induzione magnetica per facilitare la comunicazione con le persone non udenti.

Inserire impianto a induzione magnetica da desktop.

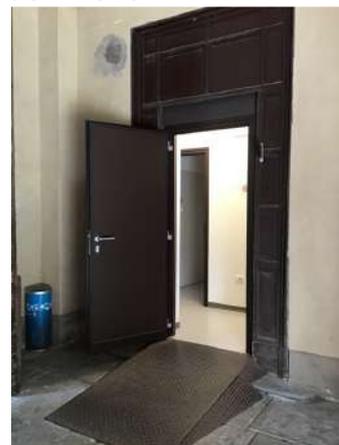
Foto del rilievo

Assenza di automatismi per l'apertura di porte

Installazione di meccanismo per l'automazione dell'apertura di porta d'ingresso, comprese le eventuali opere murarie e di finitura accessorie; completo di collegamento elettrico e di possibilità di regolazione dei tempi di manovra e di posizione.

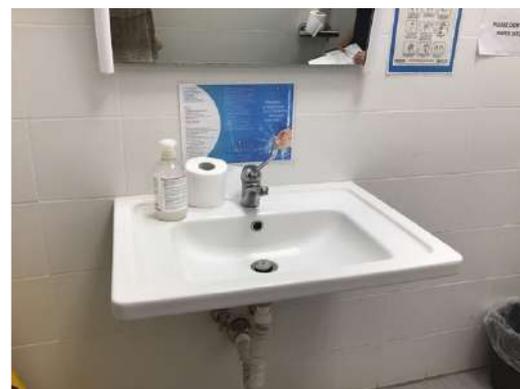
Foto del rilievo

Rubinetteria inadeguata

Sostituzione della rubinetteria esistente con modello con comandi a leva facilmente riconoscibili oppure ad erogazione automatica. Si sconsiglia l'utilizzo di leve troppo lunghe ed affusolate che possono risultare pericolose nel momento in cui una persona avvicina il viso al lavabo.

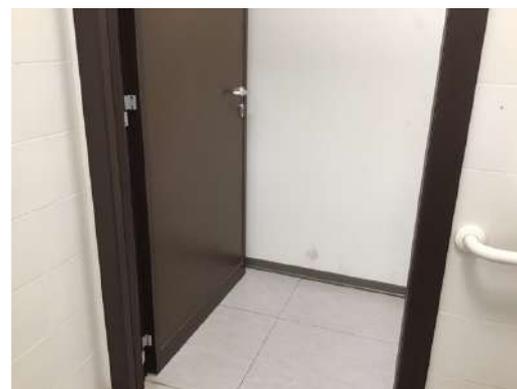
Foto del rilievo

Assenza di maniglione orizzontale sulla porta

Inserimento di maniglione orizzontale ad un'altezza compresa tra cm 85 e 95 dal pavimento, sul lato interno della porta. L'oggetto faciliterà la chiusura della porta dietro di sé per chi, in carrozzina, ha poco spazio di manovra.

Normalmente la lunghezza del maniglione non dovrà essere inferiore a cm.60.

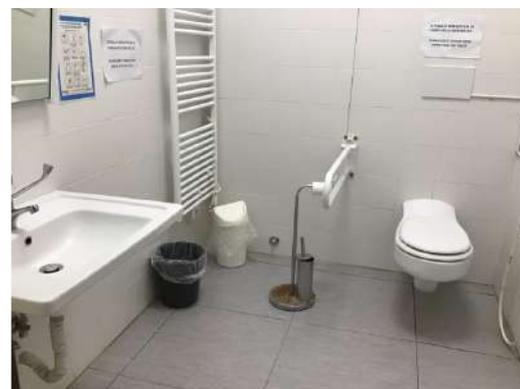
Foto del rilievo

Servizio igienico non rispondente alle caratteristiche prestazionali riferite al benessere ambientale

Optare per sanitari normali rispondenti alle caratteristiche prestazionali contenute nella normativa. Privilegiare scelte che rendano l'ambiente armonico e piacevole per tutti senza connotazioni particolari.

Dotare sempre l'ambiente anche di accessori per l'uso ottimale dell'ambiente, appendiabiti, mensole ecc. Occorre predisporre adeguati sistemi per la sicurezza e l'emergenza.

Nei locali aperti al pubblico occorre prevedere un segnale di emergenza visivo e sonoro.

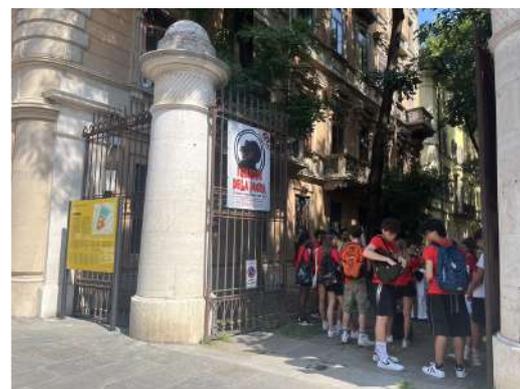
Foto del rilievo

Assenza di orientamento in ambiente chiuso attraverso radiofaro

Installazione di segnalatori radio montati in corrispondenza di punti strategici oggetto di attenzione o informazione nello spazio pubblico esterno.

Intercettazione ingresso con LETIsmart
