Piano di Eliminazione delle Barriere Architettoniche Luoghi della cultura e loro collegamenti

F16 CENTRO DI PRODUZIONE MUSICALE ARTURO TOSCANINI

REPORT

Criticità rilevate Centro Produzione Musicale Toscanini

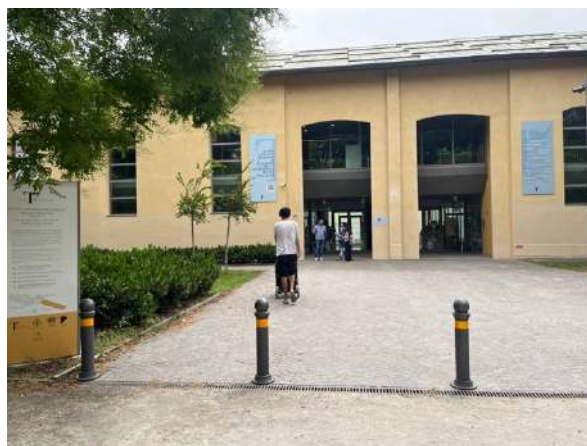
Gli standard ai lati dell'ingresso presentano un Qr code che non può essere inquadrato da persone con difficoltà visive e in ogni caso risulta di difficile fruibilità.

Gli spazi invece riservati agli addetti e alla movimentazione di oggetti, attrezzature, strumenti musicali e di scena, strumenti fono ecc. sono raggiungibili da un parcheggio in interrato collegato con la scala e con l'ampio montacarichi di servizio.

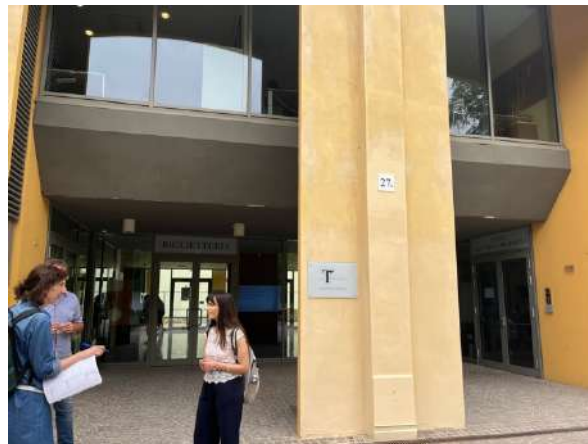
Ingresso

Dalla loggia d'ingresso ci si distribuisce alla biglietteria, alle sale V.Delman e G.Gavazzeni, o all'atrio e alla sala Paër o agli uffici al primo piano e alle sale prova in interrato.

Le porte sono accessibili ma manca una loro segnalazione tattile e la segnaletica di individuazione è ben posizionata e a contrasto di luminanza ma realizzata con un carattere tipografico poco leggibile.

L'inserimento di un impianto con radiofaro LETIsmart potrebbe facilitare l'individuazione dell'ingresso e insieme alla segnaletica tattile potrebbe condurre all'interno sino alla biglietteria.

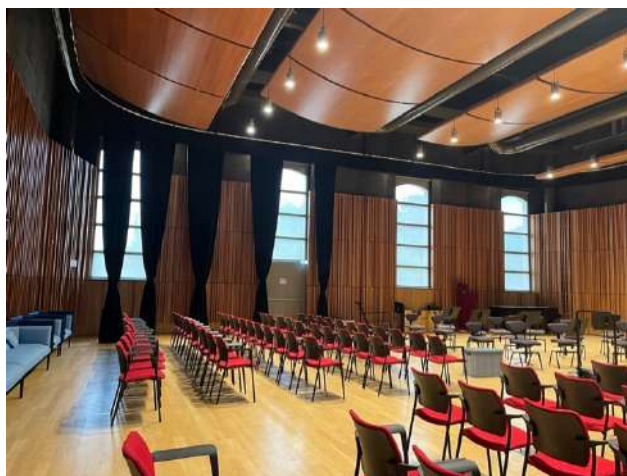
Le sale prova e da concerto sono accessibili e fruibili. La qualità ambientale della sala Gavazzeni favorisce la fruibilità da parte di tutti.

Al piano interrato le sale prova/studio sono distribuite su un corridoio di piccole dimensioni, difficilmente impiegabili da persone con disabilità motorie o persone con disabilità sensoriali non accompagnate.

Al primo piano gli spazi risultano accessibili e percorribili in autonomia con eccezione delle persone cieche non accompagnate.

La sala Paër è totalmente flessibile e pertanto adattabile anche nella collocazione di carrozzine e passeggini. È opportuno integrare le dotazioni con un impianto a induzione magnetica tipo Hearing Loop, adeguatamente segnalato.

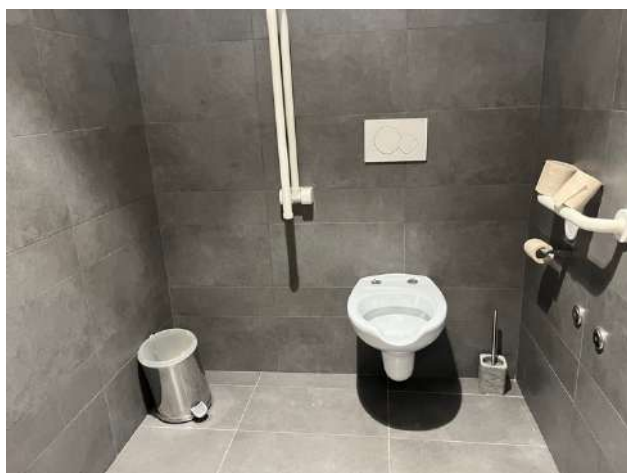
SERVIZI IGIENICI

I servizi igienici accessibili, sia al piano del pubblico che a quello degli uffici, presentano alcune criticità: assenza di maniglione sulla porta, posizionamento del water e dei maniglioni, assenza del cordino di allarme, controllo degli spazi di manovra, altezza dello specchio e scelta del miscelatore a leva lunga. Talvolta non esiste differenza di luminanza e finitura tra pavimenti e pareti e ciò rende meno comprensibile e percepibile lo spazio.

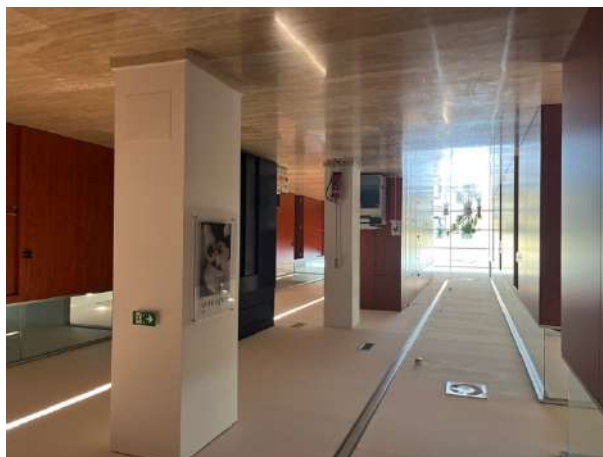
Non sono segnalate con simbolo specifico le uscite di sicurezza accessibili in autonomia alle persone disabili motorie. Si raccomanda l'uso di allarmi sul doppio canale acustico e visivo in ogni area dell'edificio.

Potrebbe essere adeguata la segnaletica di direzione e individuazione degli spazi in modo da rispondere ai requisiti di leggibilità, ponendo attenzione a creare un sistema di comunicazione coerente e continuo, nell'ottica del wayfinding.

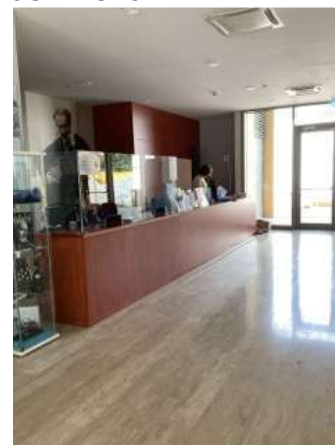
001

Criticità

Impianto di comunicazione carente

Descrizione prestazionale dell'intervento

Dotare il servizio di un sistema a induzione magnetica per facilitare la comunicazione con le persone non udenti.

Il funzionamento del sistema è basato sul principio della creazione di un campo magnetico: quando una corrente passa attraverso un qualsiasi conduttore elettrico si genera un campo magnetico nell'area. Se il ricevitore a bobina di un apparecchio acustico si trova all'interno di questa area, riceve il segnale magnetico e crea una corrente che viene dunque convertita in un segnale audio.

per la realizzazione di un impianto di questo tipo è necessario, oltre al cavo elettrico opportunamente collocato, anche di un apparato amplificatore che distribuirà tale segnale nell'area di interesse, attraverso il loop opportunamente disposto.

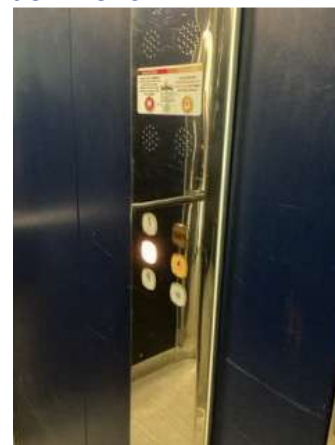
004

Criticità

Assenza di segnaletica interna alla cabina

Descrizione prestazionale dell'intervento

Inserimento di targa segnaletica abbinata alla pulsantiera che indichi quali servizi si possono raggiungere ai piani. Nel caso di doppia pulsantiera e doppia porta dovrà essere specificato l'ambiente raggiungibile premendo il pulsante corrispondente.

Inserire una targa tattile che indichi le varie funzioni che si svolgono ai piani.

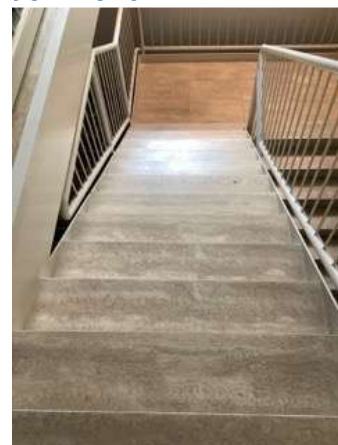
005

Criticità

Banda segnalazione pericolo: assenza

Descrizione prestazionale dell'intervento

Applicazione di nastro adesivo plastico colorato o intervento mediante verniciatura atta a segnalare un ostacolo, fornire un'opportuna segnalazione visiva di un dislivello nel pavimento, creare contrasto cromatico tra alzata e pedata sui gradini di una scala. L'angolo, oggetto dell'intervento, avrà le seguenti dimensioni: sulla pedata una profondità di cm. 5 per la larghezza della scala, sull'alzata cm. 5 per tutta la larghezza della scala.

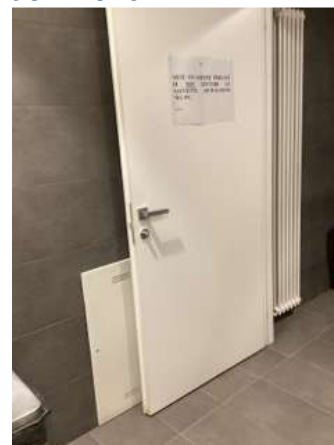
007

Criticità

Assenza di maniglione orizzontale sulla porta

Descrizione prestazionale dell'intervento

Inserimento di maniglione orizzontale ad un'altezza compresa tra cm 85 e 95 dal pavimento, sul lato interno della porta. L'oggetto faciliterà la chiusura della porta dietro di se per chi, in carrozzina, ha poco spazio di manovra.

Normalmente la lunghezza del maniglione non dovrà essere inferiore a cm.60.

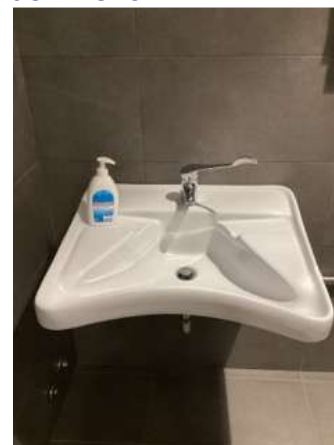
008

Criticità

Rubinetteria inadeguata

Descrizione prestazionale dell'intervento

Sostituzione della rubinetteria esistente con modello con comandi a leva facilmente riconoscibili oppure ad erogazione automatica. Si sconsiglia l'utilizzo di leve troppo lunghe ed affusolate che possono risultare pericolose nel momento in cui una persona avvicina il viso al lavabo.

Una eventuale doccetta estraibile, dovrà avere dimensioni contenute, proporzionate alla forma del lavabo.

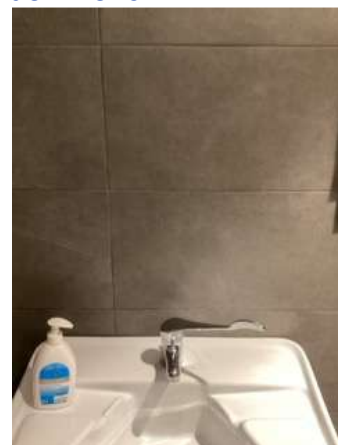
009

Criticità

Specchio: assenza

Descrizione prestazionale dell'intervento

Inserimento di specchio, da fissare alla parete ad un'altezza non superiore a cm 90 dal pavimento.

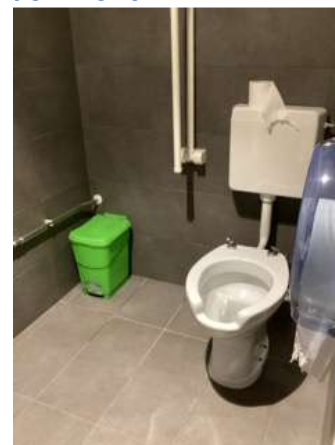
010

Criticità

Campanello di allarme a corda:
assenza

Descrizione prestazionale dell'intervento

Inserimento di campanello di allarme a corda.
Il terminale a corda dovrà poter essere azionato ad un'altezza non superiore a cm 30 da terra.
Si consiglia di collegare un ulteriore cordino per l'attivazione della chiamata: questo cordino dovrà correre orizzontalmente lungo tre pareti (si escluda la parete della porta) a un'altezza di 30 cm dal pavimento. In questo modo anche una persona caduta a terra ed impossibilitata a muoversi avrà la possibilità di raggiungere il cordino.

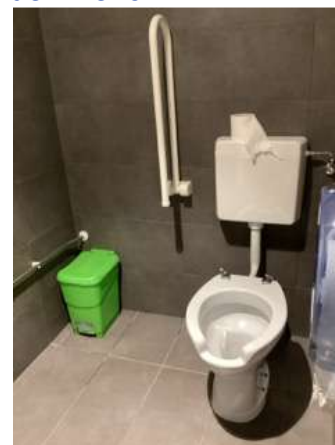
011

Criticità

Servizio igienico non rispondente alle caratteristiche prestazionali riferite al benessere ambientale

Descrizione prestazionale dell'intervento

Optare per sanitari normali rispondenti alle caratteristiche prestazionali contenute nella normativa. Privilegiare scelte che rendano l'ambiente armonico e piacevole per tutti senza connotazioni particolari.

Dotare sempre l'ambiente anche di accessori per l'uso ottimale dell'ambiente, appendiabiti, mensole ecc. Occorre predisporre adeguati sistemi per la sicurezza e l'emergenza.

Nei locali aperti al pubblico occorre prevedere un segnale di emergenza visivo e sonoro.

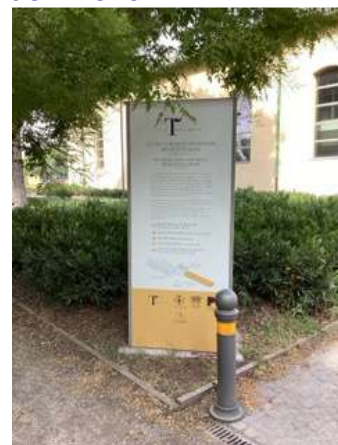
012

Criticità

Segnaletica informativa verticale: da sostituire (WAYFINDING)

Il totem informativo é poco leggibile.

Descrizione prestazionale dell'intervento

Inserimento di segnaletica informativa adatta ad una lettura per le persone ipovedenti e anziane. La comunicazione deve far percepire il piano in cui ci si trova e la direzione principale da intraprendere.

I cartelli di segnalazione saranno posti preferibilmente tutti alla medesima altezza, circa cm. 170 dal piano di calpestio, e saranno caratterizzati dalla stessa logica di utilizzo.

Tra i caratteri utilizzati (di dimensione non inferiore 14 pt. e in stampatello minuscolo) e lo sfondo dovrà esserci un un buon contrasto cromatico ottenuto ponendo testi scuri su fondo chiaro (nero, verde, blu su bianco; nero, rosso su giallo).

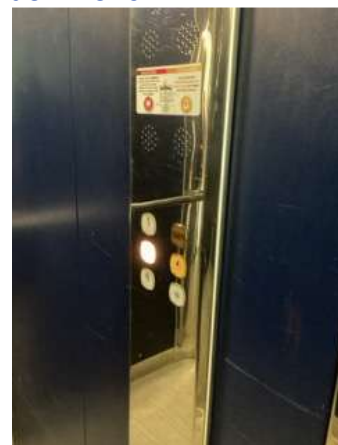
013

Criticità

Ascensore con sistema di comunicazione inadeguato

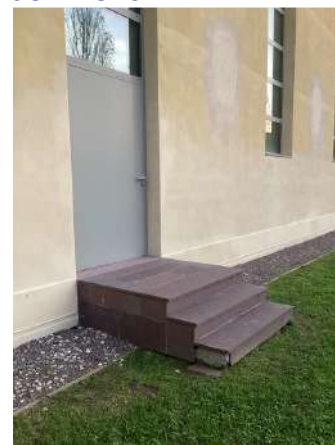
Corrimano: assenza/inadeguatezza

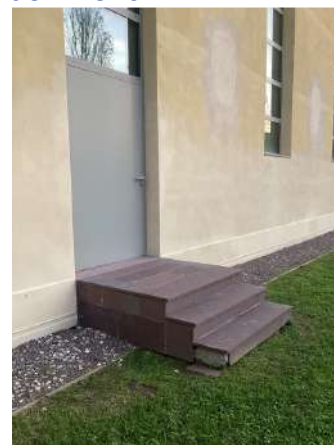
Banda segnalazione pericolo: assenza

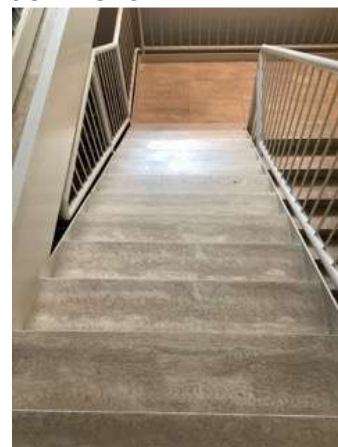
Segnaletica a pavimento: assenza
