Piano di Eliminazione delle Barriere Architettoniche

F19 CASA DELLA MUSICA

REPORT

Criticità rilevate Casa della Musica, Palazzo Cusani

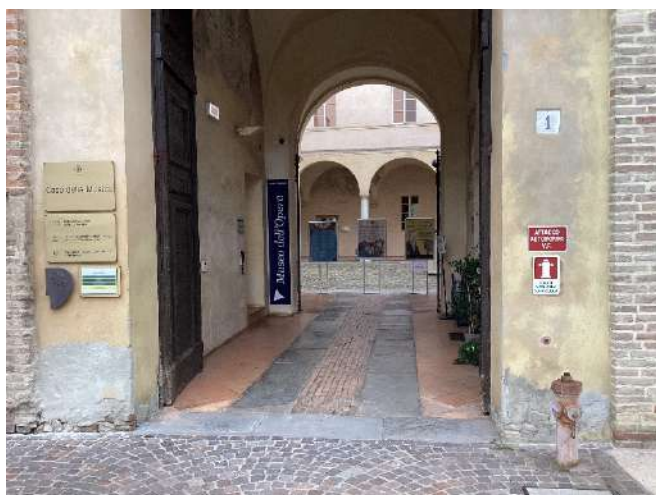
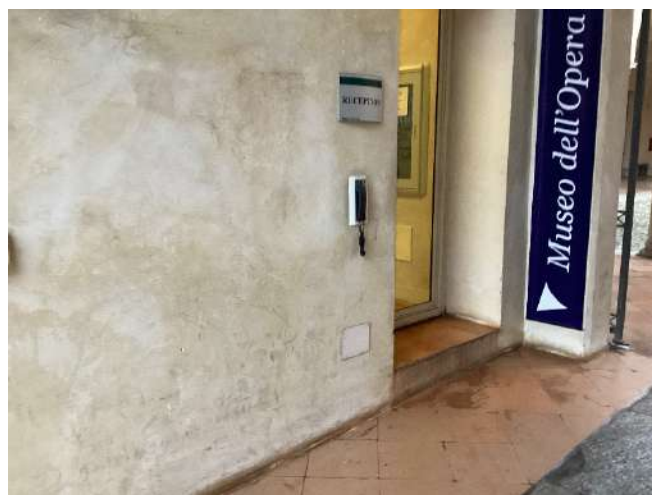
Oltrepassato il portone ci si trova nell'androne di ingresso su cui sia affacciano a sinistra la porta a vetri della reception/biglietteria e a destra quella della caffetteria. Non è presente una segnaletica che possa aiutare nella comprensione del luogo.

L'accesso per persone con disabilità motoria avviene dagli spazi del Museo dell'Opera a sinistra, occorre però una segnalazione con campanello di chiamata per ricevere informazioni o assistenza.

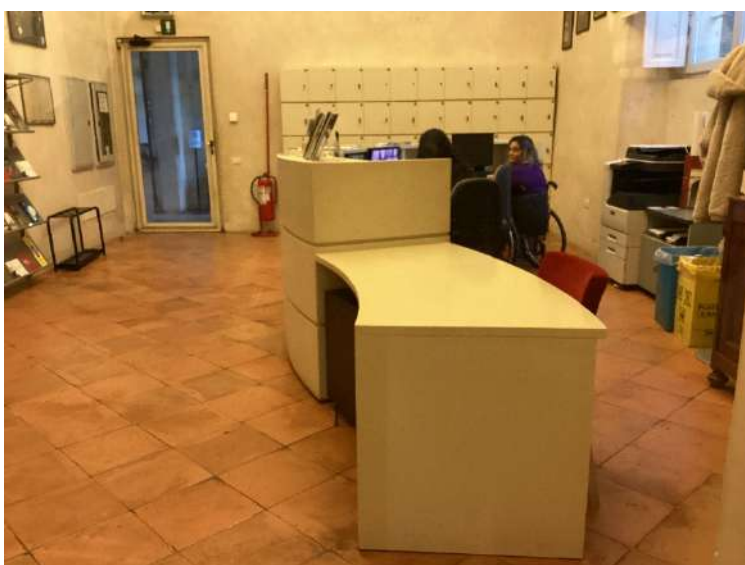
Internamente è presente un desk ad altezze differenziate. Il personale negli orari di apertura è sempre presente.

- 6.1. Dotare gli spazi di accesso del museo di comunicazioni redatte con scritte chiare e immediate (immagini e testi brevi) per facilitare persone con disabilità uditiva e cognitiva che possano avere difficoltà ad interloquire con il personale, o persone che abbiano necessità di tempi maggiori nell'acquisire ed elaborare informazioni (costo del biglietto, gratuità, servizi specifici come audioguide, *brochure* informative, piante d'orientamento ecc.).

- 6.2. Prevedere una priorità d'ingresso per visitatori che esprimono particolari esigenze (persone con mobilità ridotta, anche temporanea, donne in stato di gravidanza, anziani, bambini ecc.).
- 6.5 Formare il personale di *front-office* affinché possa trovare le migliori modalità comunicative, rivolgendosi sempre alla persona con disabilità e non al suo accompagnatore, per venire incontro alle eventuali necessità rappresentate: accoglienza, indicazione, spiegazione dei percorsi e dei servizi museali, ecc.
- 6.6 Valutare l'opportunità di prevedere un percorso tattile plantare, o dispositivi sonori, per condurre il visitatore con disabilità visiva dall'ingresso al punto informativo e/o biglietteria.
- 6.7 Utilizzare il contrasto cromatico e la differenziazione degli arredi per facilitare la rapida individuazione del punto informativo/biglietteria

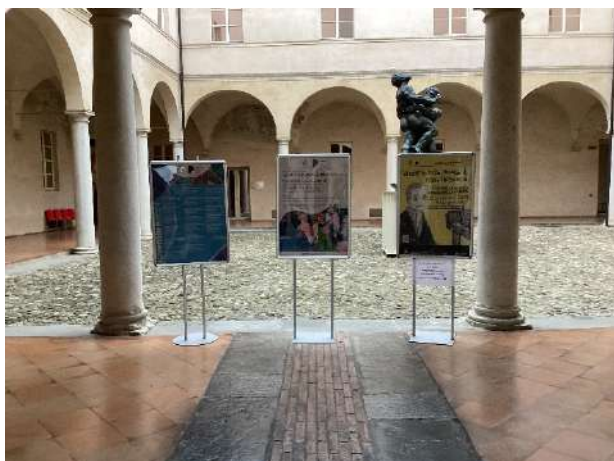
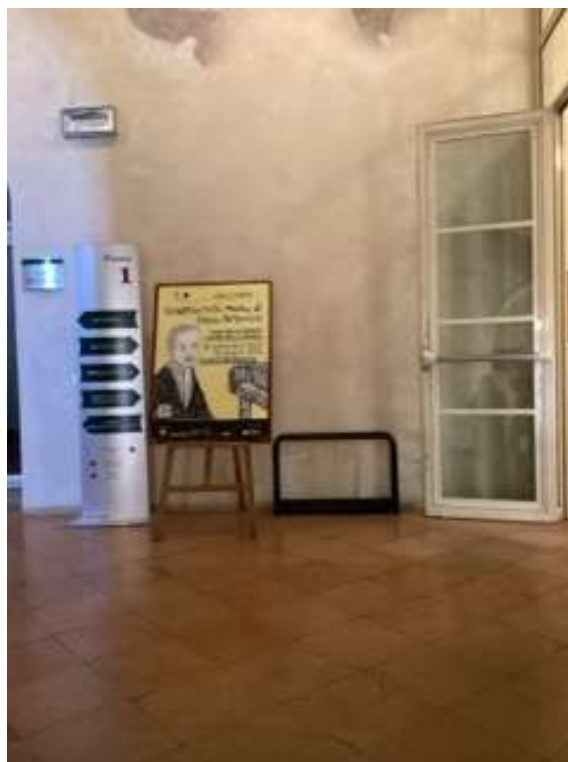
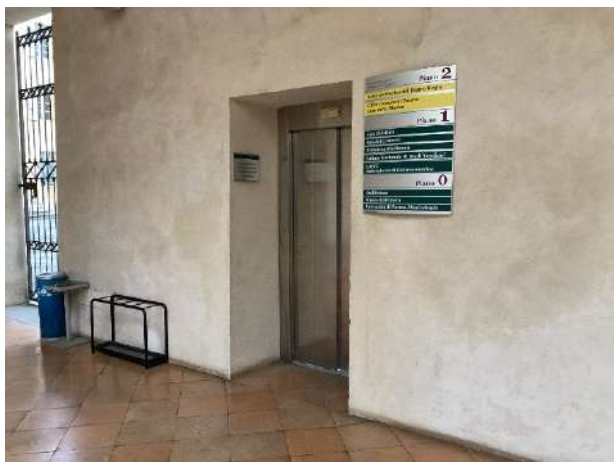
Si deve consentire al visitatore di sapere sempre dove si trova e qual è il percorso espositivo, per questo l'inserimento di una mappa visuo-tattile a piano terra e piano primo può aiutare nell'orientamento autonomo.

- Prevedere all'ingresso del museo una mappa visuo-tattile di orientamento che rappresenti i vari livelli del palazzo e/o un plastico della struttura al fine di consentire di esplorare il luogo nel suo complesso.

- Realizzare una segnaletica di orientamento secondo le norme ISO23601 safety identification – escape and evacuation plan signs.
- In un approccio wayfinding, operare per una facile e immediata relazione dell'utenza con lo spazio espositivo, consentendo il rapido orientamento individuale per fruire dei servizi e organizzare la visita secondo le proprie preferenze, come pure di abbandonare la struttura rapidamente in caso di emergenza.

- La segnaletica deve essere leggibile, ben visibile, intuitiva, coerente con la strategia comunicativa del palazzo. Porre attenzione nel considerare che in presenza di segnaletica elettronica le informazioni importanti devono sempre essere garantite (soprattutto in caso di emergenza). Assicurare l'accessibilità della segnaletica in funzione delle varie esigenze manifestate, in particolare sensoriali e cognitive, prevedendola a rilievo, in caratteri ad alta leggibilità, con testi semplificati e con simboli (vedi la Comunicazione Aumentativa e Alternativa CAA), video in Lingua italiana dei segni (LIS).

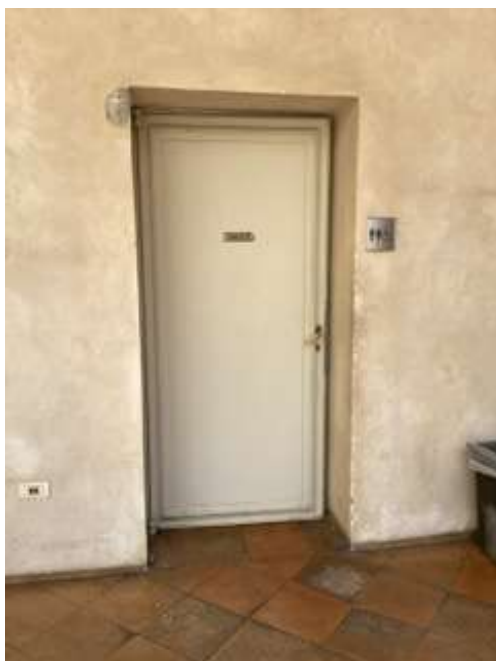
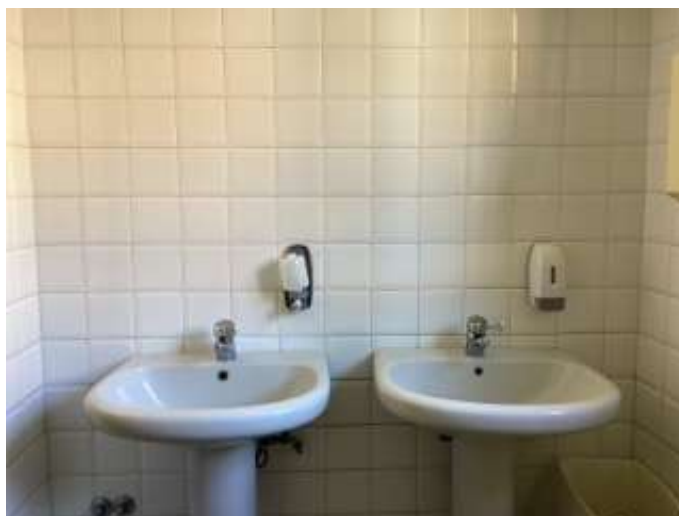
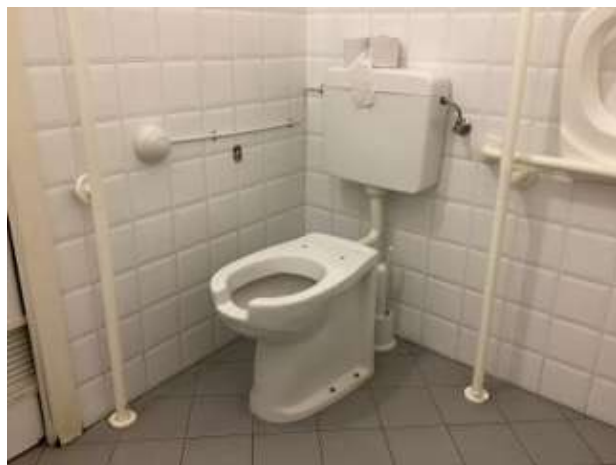
Tutti i servizi igienici sono datati e realizzati secondo standard superati. Sarebbe importante rinnovarli completamente nell'ottica dell' Universal Design, garantendo oltre alla corretta rispondenza prestazionale anche un elevato grado di comfort ambientale in linea con l'offerta di Palazzo Cusani.

Sarà importante adeguare i servizi igienici esistenti almeno attraverso i seguenti accorgimenti:

- I vasi wc sono da preferire senza svasso frontale e vanno corredati di ausili di appoggio collocati in maniera funzionale, normalmente devono essere presenti due maniglioni, a destra e a sinistra del vaso;
- Prevedere rubinetteria con miscelatore a leva corta o media,
- Prevedere ganci e punti di appoggio, alle diverse altezze, per borse e indumenti,
- È necessario prevedere l'installazione di un fasciatoio ribaltabile per il cambio dei neonati, almeno al piano terra e al piano primo;
- Se possibile prevedere la creazione di un servizio igienico per famiglie con sanitari adatti ai bambini.

- Prevedere il cordino di allarme sul perimetro interno del servizio igienico, a cm 30 dal pavimento.
- Prevedere allarmi visivi e sonori all'interno di tutti i bagni.

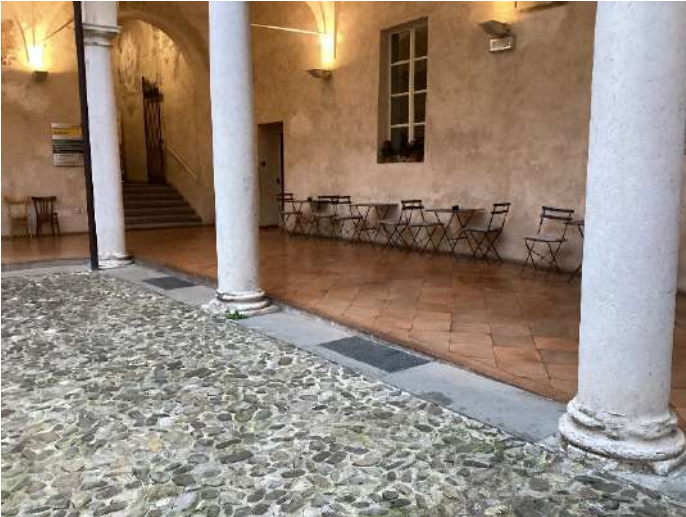
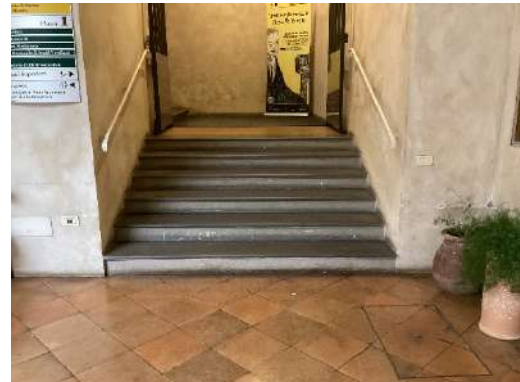
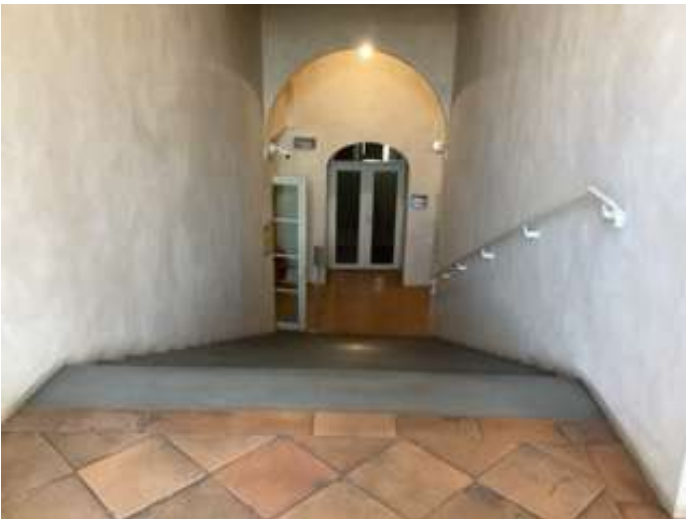
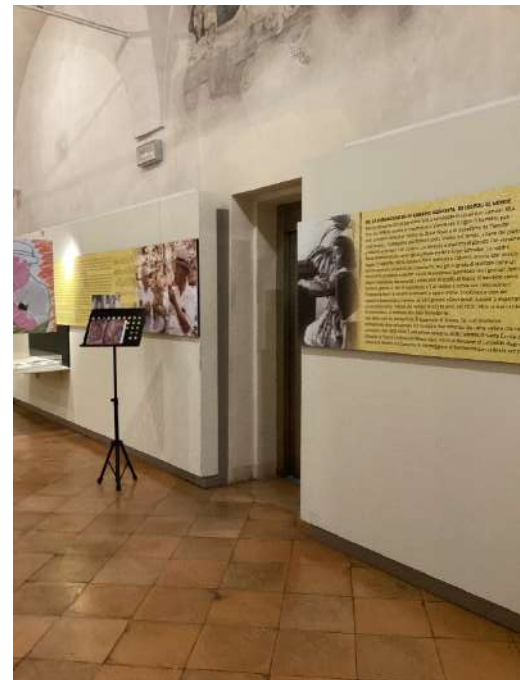
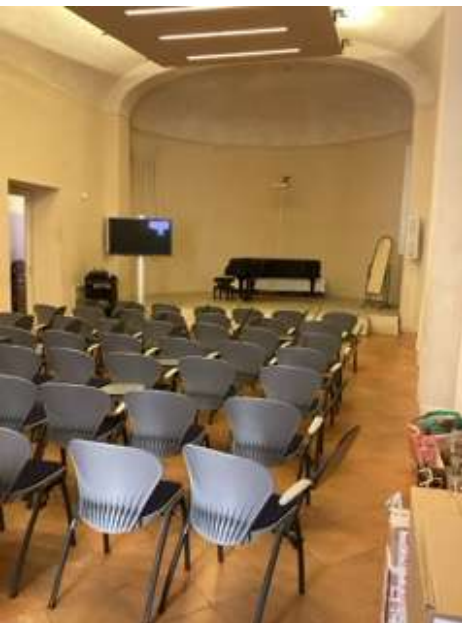
Per il Chiostro a piano terra, luogo di eventi estivi, sarà importante individuare accorgimenti che proteggano o segnalino la presenza del salto di quota, in particolare sul lato ad Est in prossimità dell'ingresso.

Occorre che l'ascensore si individuabile e usabile senza accompagnatore nel momento di apertura delle mostre o eventi.

Tutti i palchi devono poter essere raggiungibili anche da parte di persone in carrozzina o con problemi di deambulazione. Occorre prevedere un sistema idoneo di superamento del dislivello (rampa o piattaforma elevatrice integrata).

Per le scale, compatibilmente con i vincoli di tutela del bene, per la piena accessibilità occorre:

- Prevedere una differenziazione cromatica tra pedata e alzata per favorire la percezione visiva dei cambiamenti di quota dei gradini.
- Prevedere una pavimentazione tattile plantare ad inizio e fine rampa per indicare la presenza della scala.
- Quando la larghezza della scala è uguale o superiore a 1,20m, inserire sempre un corrimano per ciascun lato dalla scala.

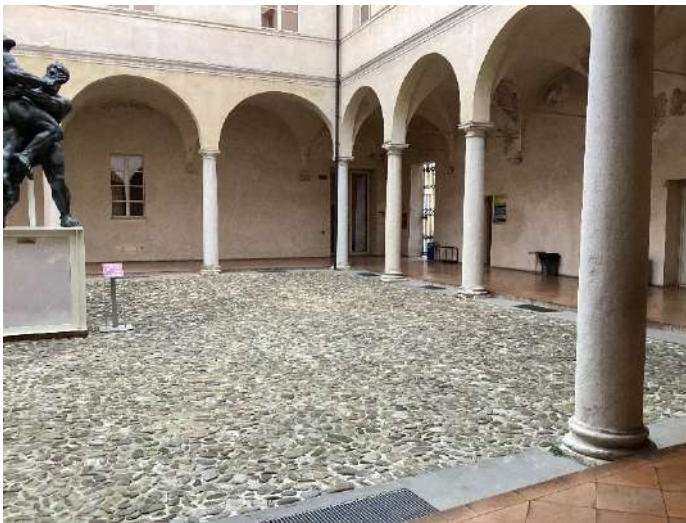
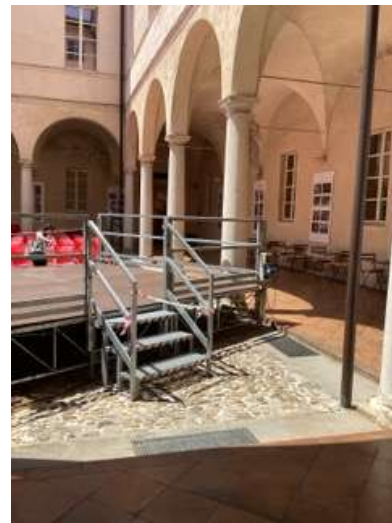
Lo spazio del Chiostro, molto usato per eventi estivi, pavimentato con acciottolato dovrà individuare degli accorgimenti per renderlo fruibile alla maggior parte delle persone. Si ipotizza una stuccatura alta delle fugature per ridurre le sollecitazioni o la realizzazione di una porzione di pavimentazione in appoggio, tipo lamiera stirata.

Occorre evitare ostacoli lungo il percorso, facendo attenzione all'inserimento di installazioni artistiche che possano creare strozzature e restringimenti nel passaggio o possano essere urtate con il volto.

Gli allestimenti su piano orizzontale dovranno permettere l'accostamento anche di persone in carrozzina.

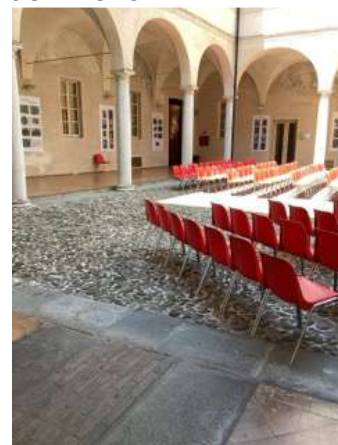
Foto del rilievo

Pavimentazione con sconnessioni dovute alle fugature

Rifacimento della fugatura tramite asportazione materiale eventualmente sporgente e ripristino materiale dove mancante, con stilatura adeguata al fine di ottenere perfetta complanarietà tra gli elementi costituenti la pavimentazione.

Occorre riempire le fugature con malta di cemento per ridurre le sollecitazioni di percorrenza, su tutto il chiostro.
In alternativa predisporre camminamenti anche removibili per facilitare la percorrenza
