PEBA

Piano di Eliminazione delle Barriere Architettoniche

F22 PALAZZO PIGORINI

Criticità rilevate Palazzo Pigorini

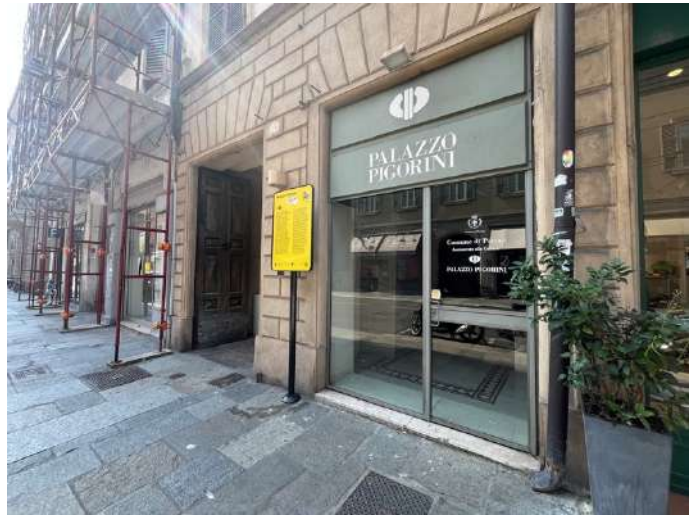
Ingresso

Il Palazzo non è individuato in maniera leggibile da tutti, potrebbe essere potenziati i dispositivi di individuazione con scelte maggiormente inclusive, ad esempio adeguando la palina informativa, rinforzando la segnaletica dello spazio adiacente l'ingresso sia a livello di testi (non leggibili) sia nel senso di una soluzione a vetro. Prevedere l'individuazione del Palazzo con il sistema LETISmart o mediante l'introduzione di una segnaletica tattile in pietra in corrispondenza dell'ingresso.

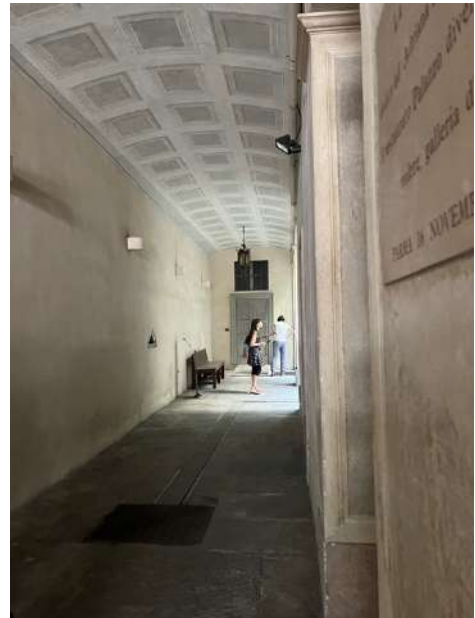
Ingresso punto informativo/biglietteria

L'ingresso dalla strada presenta una soglia e un gradino interno. Potrebbe essere sostituita la soglia in modo da raccordare la soglia in esterno e in interno, la porta potrebbe essere dotata di apertura automatica, meglio se scorrevole.

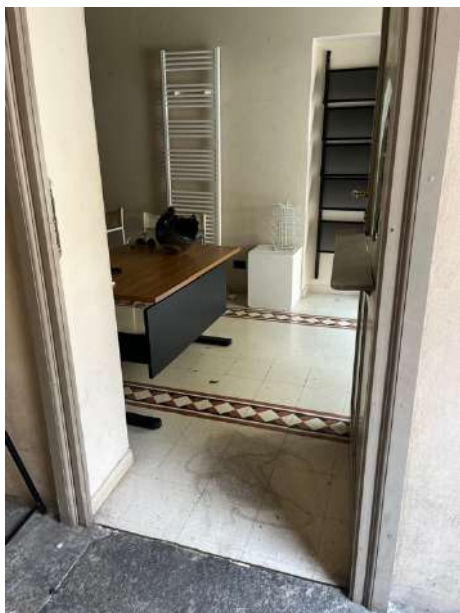
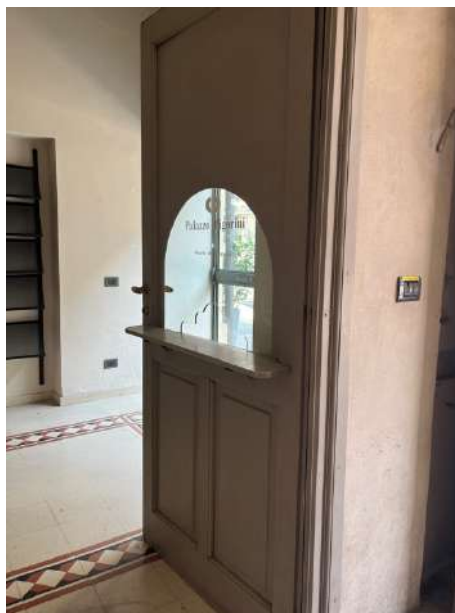
6 Biglietteria, informazioni

L'attuale arredo di allestimento del front office non è accessibile, integrare lo spazio laterale all'atrio nei momenti di apertura del palazzo realizzando un punto informativo/biglietteria raggiungibile e accessibile (altezza, campo visivo, facilitazioni uditive, testi brevi con informazioni chiare, ecc.).

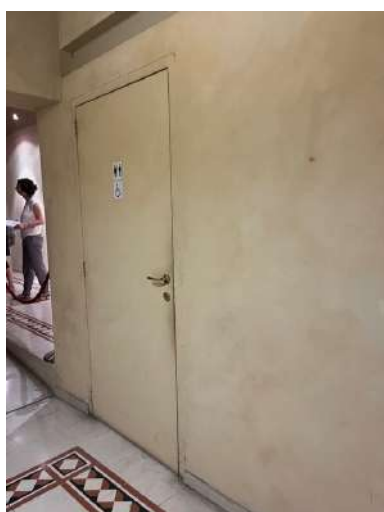
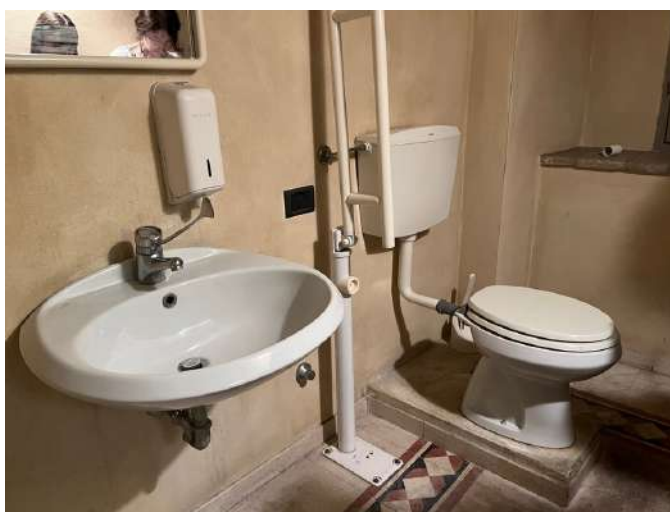
10 Servizi igienici

- Prevedere porte scorrevoli in sostituzione delle attuali che si aprono sul corridoio,
- Adeguare gli spazi in modo da consentire adeguate misure di accostamento nei movimenti di una sedia a ruote o di persone con particolari ausili,

- I wc sono da preferire senza apertura anteriore e vanno corredati di ausili di appoggio,
- Il pulsante per l'erogazione dell'acqua va collocato al di sopra del wc in modo da essere facilmente individuato anche da persone con disabilità visive,

- Prevedere rubinetti a leva media,
- Gli specchi sono montati eccessivamente in alto, vanno abbassati,
- Prevedere ganci e punti di appoggio, alle diverse altezze, per borse e indumenti,

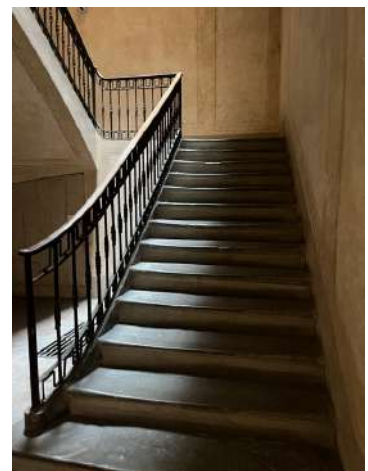
Scale

- Nel caso di scale in pietra prevedere delle fasce antisdrucciolo permanenti (lavorando direttamente sul materiale ed evitando quanto possibile una applicazione che nel tempo può degradarsi, a meno di non garantire una accurata manutenzione) (cfr. p.to 14.4).
- Inserire il corrimano lato muro.
- Se possibile prevedere una segnaletica tattile di inizio fine scala integrata alla pavimentazione, realizzata con lastre di pietra.

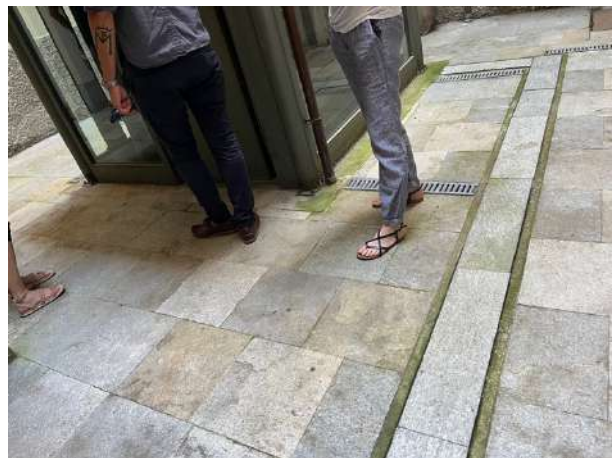
Ascensore

- Facilitare l'individuazione dell'ascensore mediante segnaletica tattile integrata con l'ambiente storico.

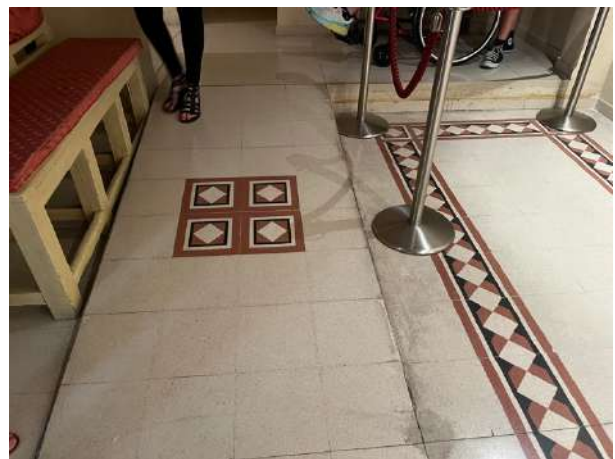
Rampe, raccordi

- Inserire protezioni stabili e rendere percepibili i dislivelli che possono causare inciampo, per tutto lo sviluppo della rampa;
- Trattare le pavimentazioni in modo che non siano sdruciolevoli,
- Inserire corrimani e ferma ruota ad altezza adeguata ad integrazione di quelli esistenti in modo da offrire protezione per tutto lo sviluppo della rampa,
