# PEBA

## Piano di Eliminazione delle Barriere Architettoniche Luoghi della cultura e loro collegamenti

## RELAZIONE ILLUSTRATIVA

# RELAZIONE del PEBA

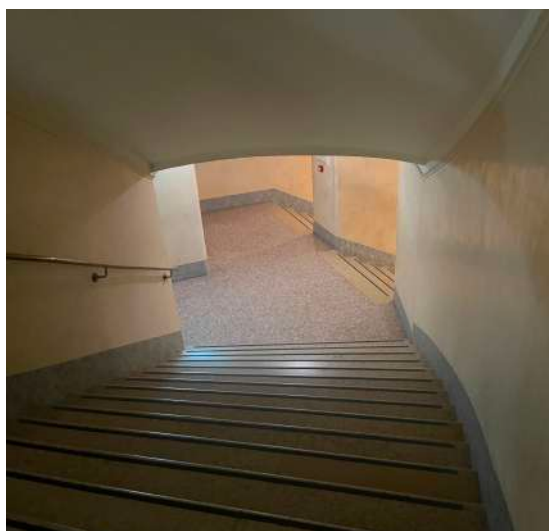
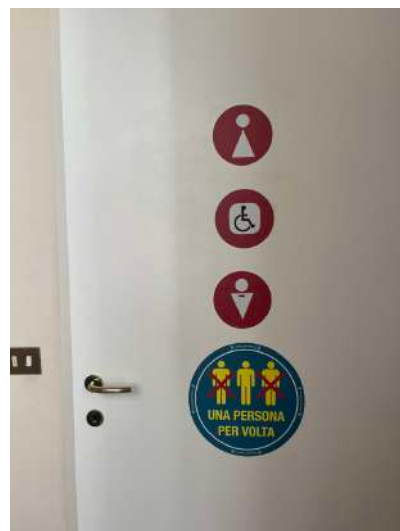
Abbiamo trovato ad esempio gli specchi dei bagni nella maggior parte dei casi collocati troppo in alto, inadatti ad essere usati da persone di bassa statura, su sedie a ruote e bambini.

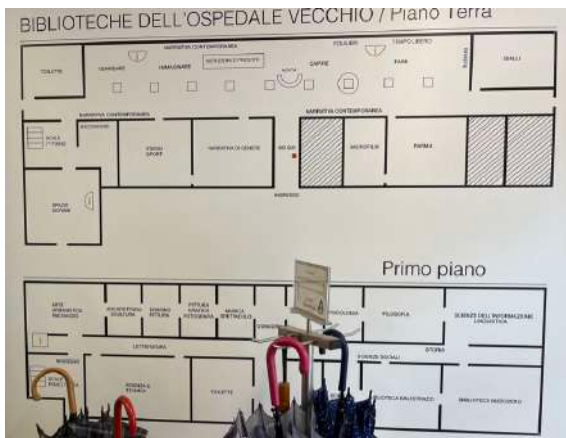
Riproduzioni con valenza visiva, manca la possibilità di una fruizione tattile.

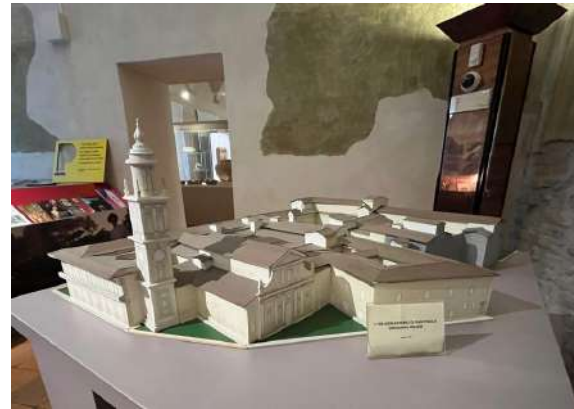
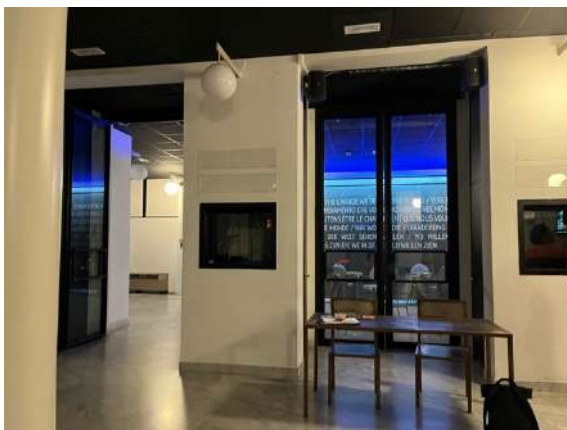
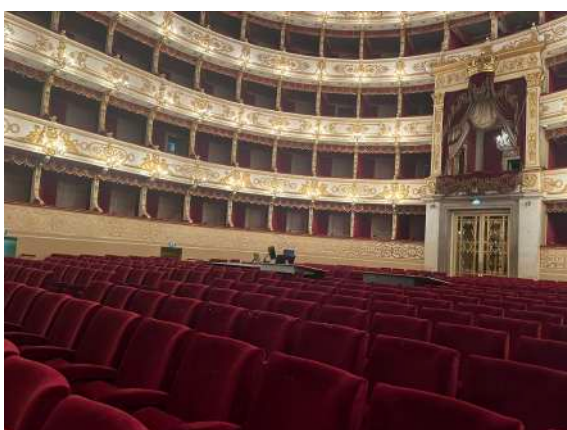
Mancanza di riferimenti tattili nella fruizione dello spazio

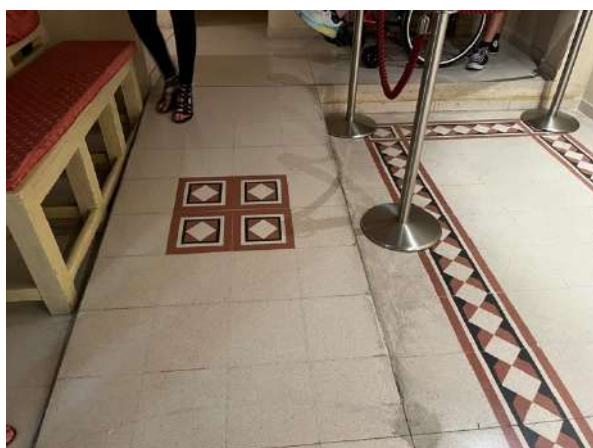
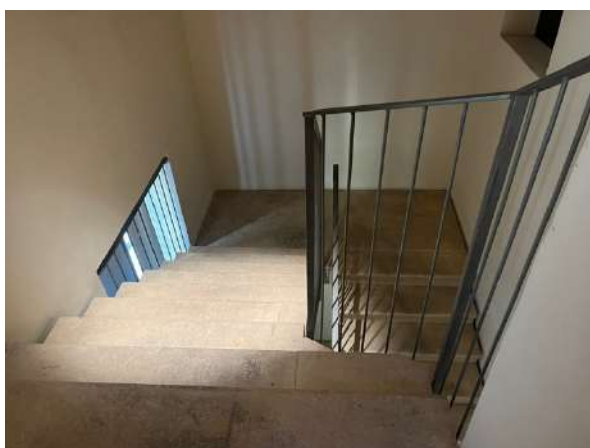
Rampa non percepibile e priva di ferma ruota. Gradini non percepibili.

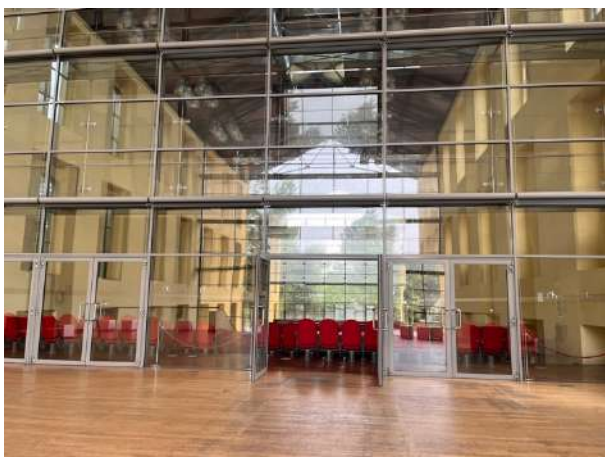
Pareti vetrate non percepibili da tutti

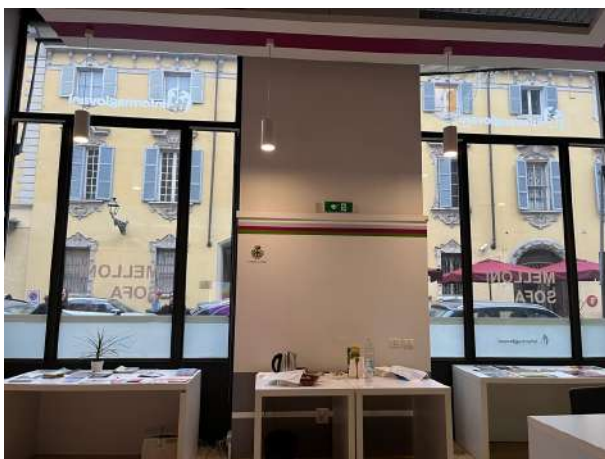
Attenzione al controllo microclimatico (irraggiamento solare, temperatura, umidità)

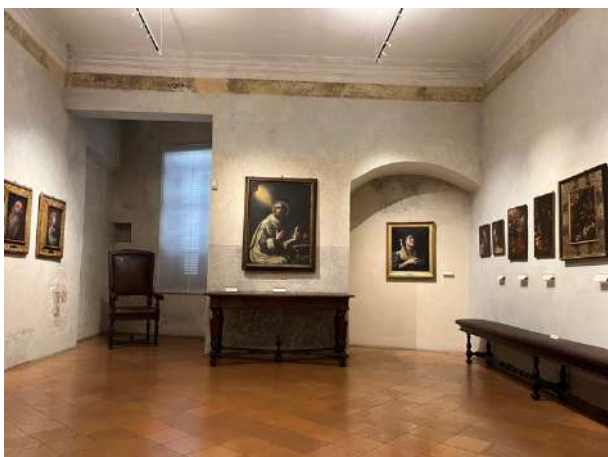
Pinacoteca Stuard, carenza di sedute fruibili lungo il percorso.

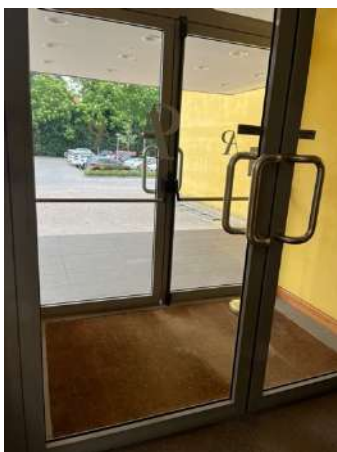
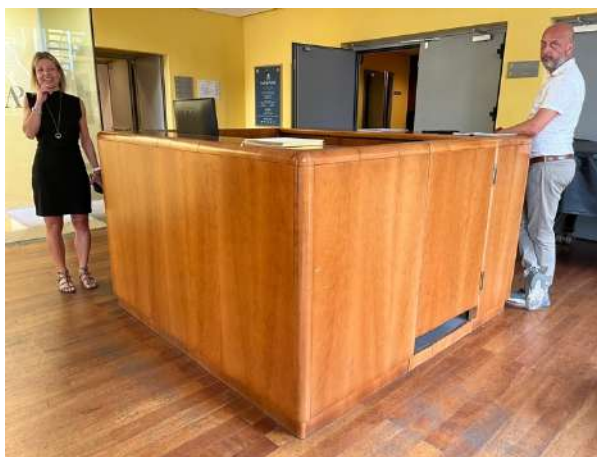
Bussola con profondità insufficiente,

Bancone senza componente bassa (ad h cm 80-90)

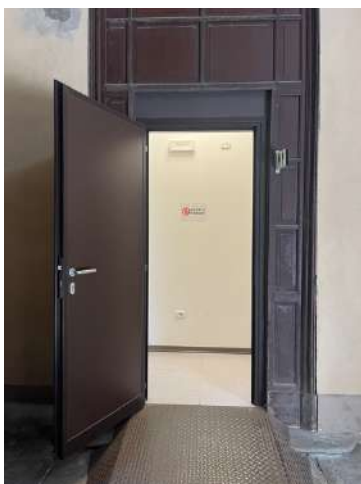
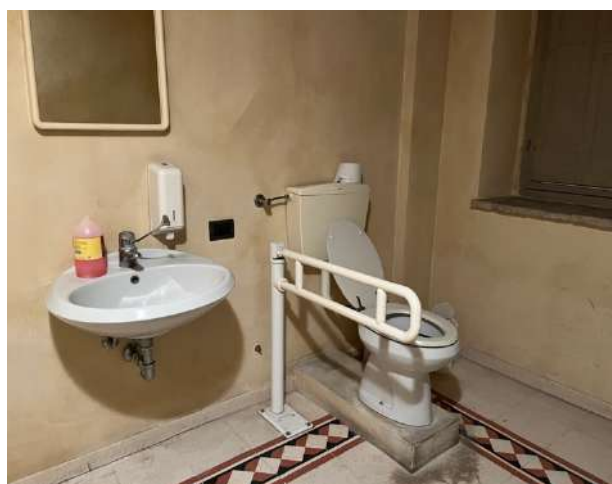
Assenza di spazi di manovra e accostamento

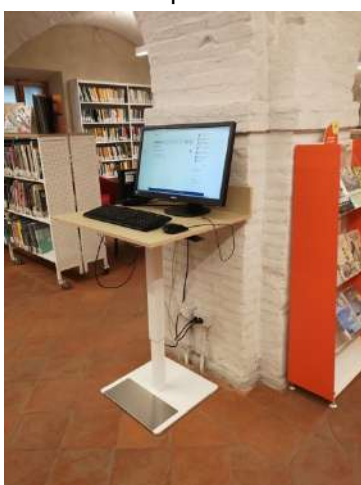
Postazione difficilmente fruibile, alta (> cm 80) e priva di possibilità di accostamento (tavolo con supporto centrale < cm 50 dal bordo)

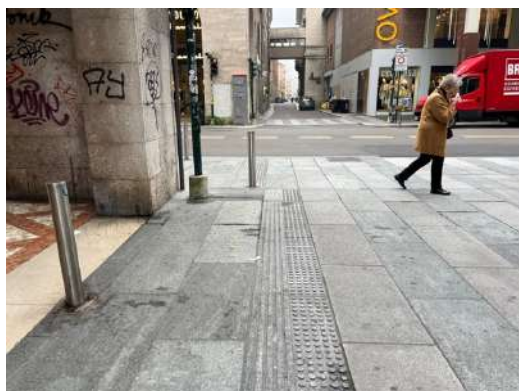
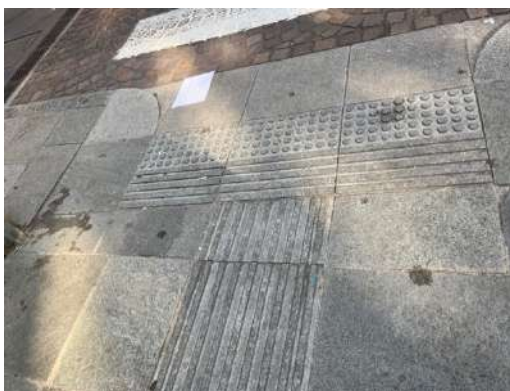
Codici Loges in pietra, eleganti e funzionali a livello tattile ma privi di contrasto di luminanza (si suggerisce di individuare pietre analoghe che offrano anche un contrasto visivo).

I conci angolari di raccordo stondati possono causare inciampo.

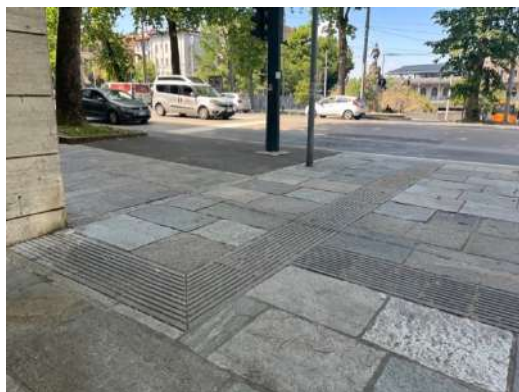
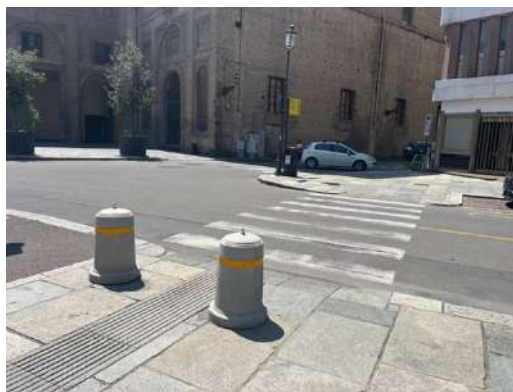
Codici errati poiché l'indicazione è superata (ad esempio fermata spostata) o perché usano il codice lineare anche per la segnalazione del pericolo (Via Verdi)

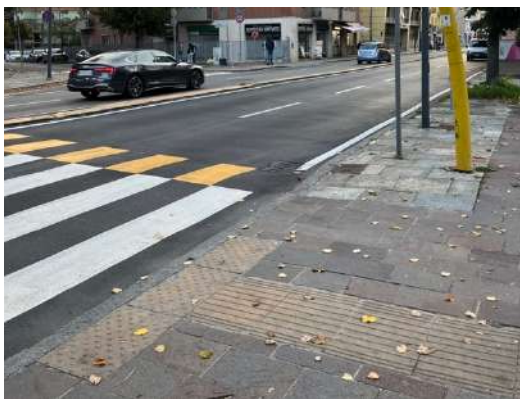
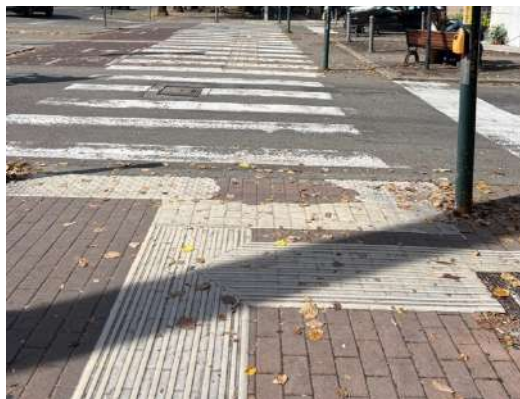
Codice semplificato, ma efficace, in gres. Codici Loges posati in maniera ridondante, il pvc non è adeguato all'impiego all'esterno e nelle aree ad alta concentrazione di passaggio

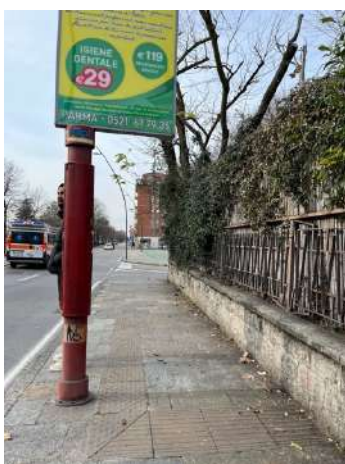
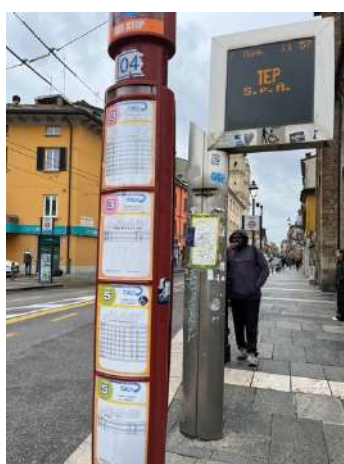
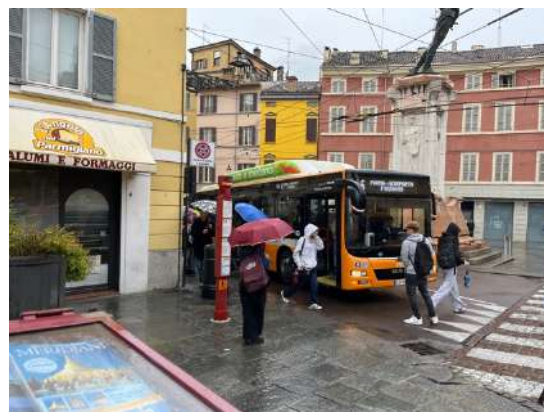
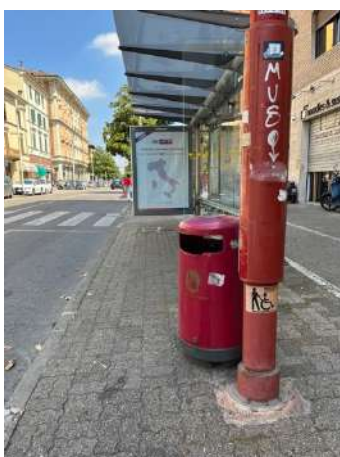
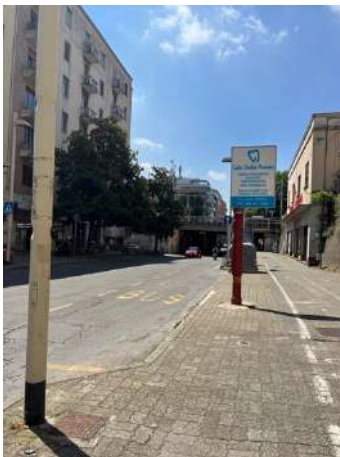
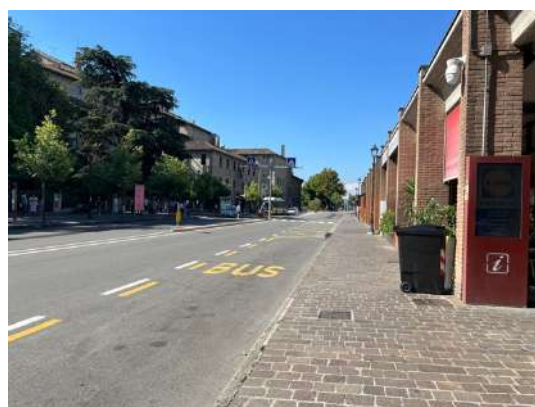
Eterogeneità di soluzioni con o senza pensilina, con o senza segnaletica tattile, con o senza sistemi digitali di comunicazione degli orari e delle linee.

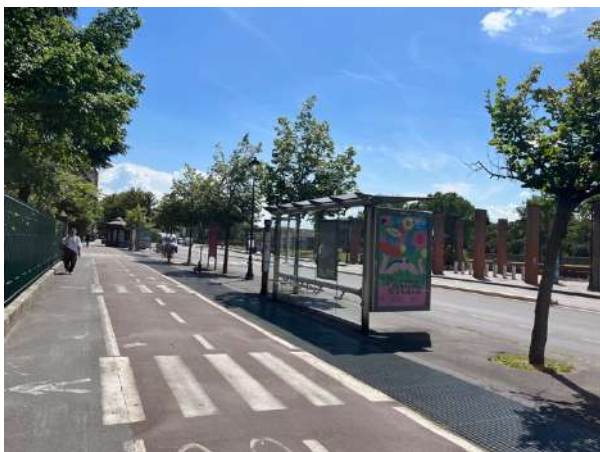
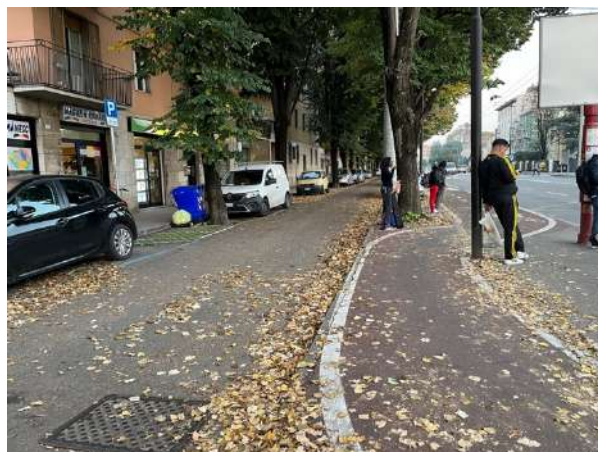
Fermate difficilmente raggiungibili

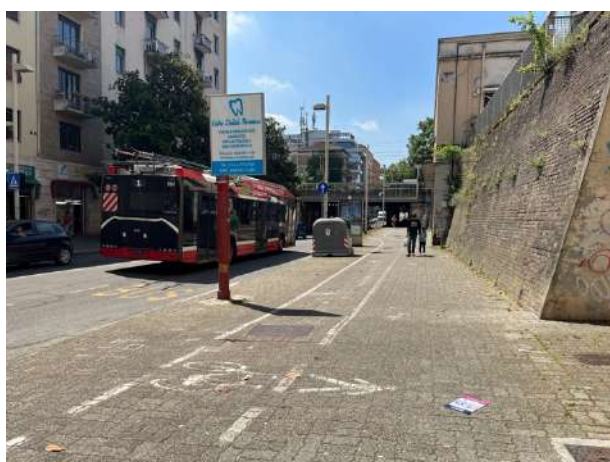
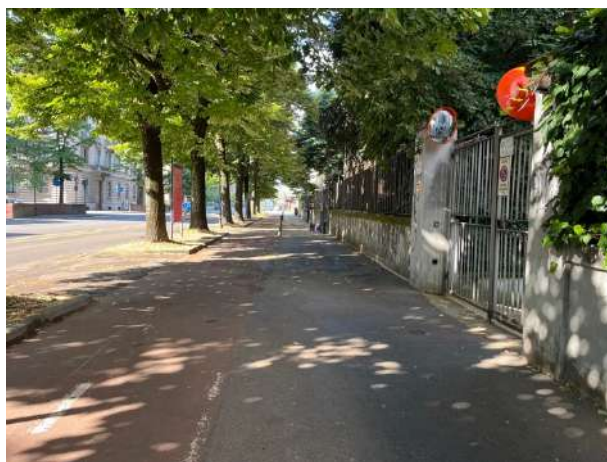
Un altro caso critico si ha quando marciapiede e pista ciclabile insistono sulla stessa sede, sono adiacenti e sono delimitati unicamente dalla vernice. Questa modalità risulta non percepibile dalle persone con disabilità visive, induce più facilmente "invasioni di campo" da parte dei ciclisti.

È necessario individuare un sistema che sia anche tattile, una linea che delimiti anche a livello tattile la pista ciclabile e ove possibile differenziarne i materiali ricorrendo a superfici che riducono l'assorbimento del calore e risultano maggiormente permeabili e riconoscibili.
