# PEBA

## Piano di Eliminazione delle Barriere Architettoniche

## F22 PALAZZO PIGORINI

## Criticità rilevate Palazzo Pigorini

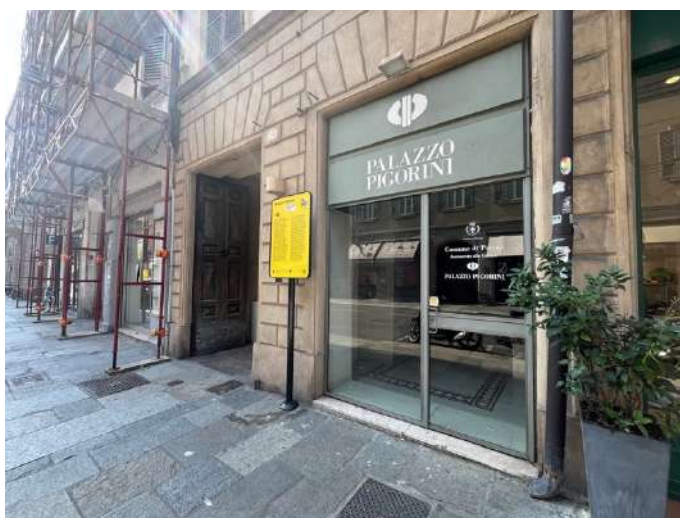
### Ingresso

Il Palazzo non è individuato in maniera leggibile da tutti, potrebbe essere potenziati i dispositivi di individuazione con scelte maggiormente inclusive, ad esempio adeguando la palina informativa, rinforzando la segnaletica dello spazio adiacente l'ingresso sia a livello di testi (non leggibili) sia nel senso di una soluzione a vetro. Prevedere l'individuazione del Palazzo con il sistema LETISmart o mediante l'introduzione di una segnaletica tattile in pietra in corrispondenza dell'ingresso.

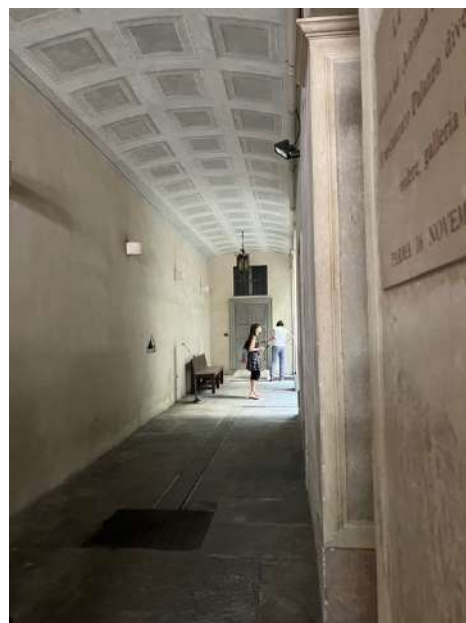
### 5 Atrio

Prevedere uno spazio accogliente di attesa nel quale sia anche possibile sedersi e anticipare l'esperienza museale attraverso specifici apparati comunicativi (cfr 5.3 All1).

Prevedere la disponibilità di sedie a ruote e di sgabelli da mettere a disposizione dei fruitori lungo il percorso. (cfr 5.7 All1).

Prevedere una mappa visuo tattile di orientamento per accedere ai piani superiori e illustrare l'organizzazione del palazzo (articolazione, spazi essenziali, servizi) e la presenza di segnaletica tattile o di altro tipo.

Integrare la segnaletica presente per garantire la raggiungibilità dell'ascensore.

Richiamare l'informazione con una mappa di orientamento e visuo tattile di piano, all'ingresso di ogni piano. (cfr. punto 9 successivo).

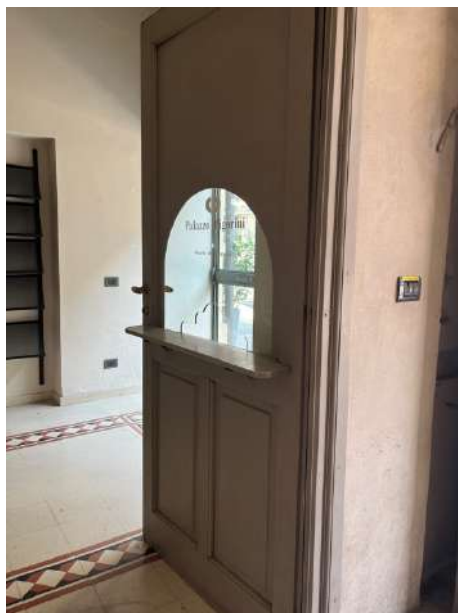
## 6 Biglietteria, informazioni

L'attuale arredo di allestimento del front office non è accessibile, integrare lo spazio laterale all'atrio nei momenti di apertura del palazzo realizzando un punto informativo/biglietteria raggiungibile e accessibile (altezza, campo visivo, facilitazioni uditive, testi brevi con informazioni chiare, ecc.).

- 6.1. Dotare gli spazi di accesso del museo di comunicazioni redatte con scritte chiare e immediate (immagini e testi brevi) per facilitare persone con disabilità uditiva e cognitiva che possano avere difficoltà ad interloquire con il personale, o persone che abbiano necessità di tempi maggiori nell'acquisire ed elaborare informazioni (costo del biglietto, gratuità, servizi specifici come audioguide, *brochure* informative, piante d'orientamento ecc.).

- 6.3. Gli arredi dei punti informativi, biglietterie, distribuzione materiale devono avere un'altezza e una sezione trasversale che permetta il diretto rapporto tra il personale e il fruitore, considerando l'accoglienza di persone su sedia a ruote, o di altezza limitata.

- 6.4. Collocare il personale di *front office* in modo che sia garantita la corretta posizione rispetto all'altezza del viso, adeguata illuminazione per consentire un eventuale lettura labiale, una buona acustica di contesto per garantire il dialogo, integrazioni con forme di comunicazioni testuali predisposte.

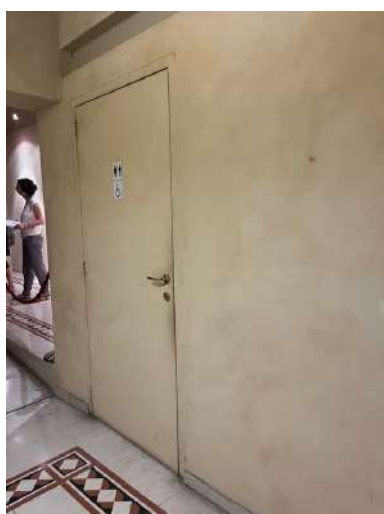
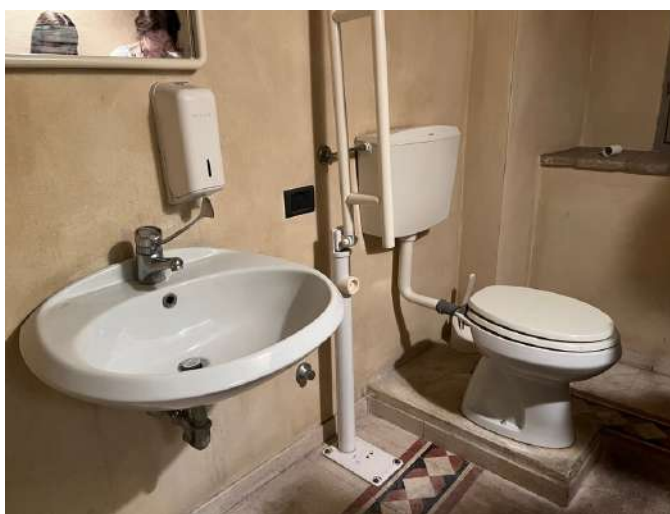
## 10 Servizi igienici

- Prevedere porte scorrevoli in sostituzione delle attuali che si aprono sul corridoio,
- Adeguare gli spazi in modo da consentire adeguate misure di accostamento nei movimenti di una sedia a ruote o di persone con particolari ausili,

- I wc sono da preferire senza apertura anteriore e vanno corredati di ausili di appoggio,
- Il pulsante per l'erogazione dell'acqua va collocato al di sopra del wc in modo da essere facilmente individuato anche da persone con disabilità visive,

- Prevedere rubinetti a leva media,
- Gli specchi sono montati eccessivamente in alto, vanno abbassati,
- Prevedere ganci e punti di appoggio, alle diverse altezze, per borse e indumenti,

- È necessario prevedere l'installazione di un fasciatoio ribaltabile per il cambio dei neonati,
- Se possibile prevedere la creazione di un servizio igienico per famiglie con sanitari adatti ai bambini.

- Prevedere il cordino di allarme sul perimetro interno del vano, a cm 30 dal pavimento.

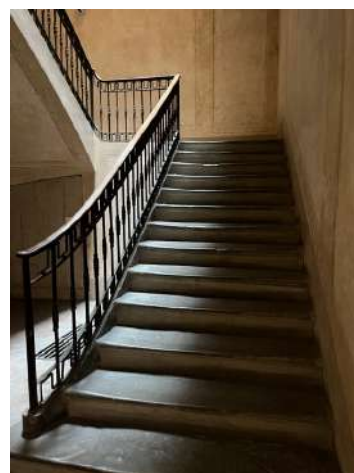
#### **Scale**

- Nel caso di scale in pietra prevedere delle fasce antisdrucchio permanenti (lavorando direttamente sul materiale ed evitando quanto possibile una applicazione che nel tempo può degradarsi, a meno di non garantire una accurata manutenzione) (cfr. p.to 14.4).
- Inserire il corrimano lato muro.
- Se possibile prevedere una segnaletica tattile di inizio fine scala integrata alla pavimentazione, realizzata con lastre di pietra.

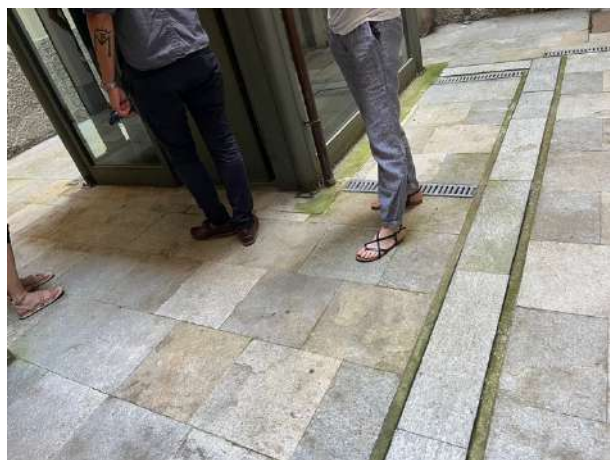
### Ascensore

- Facilitare l'individuazione dell'ascensore mediante segnaletica tattile integrata con l'ambiente storico.

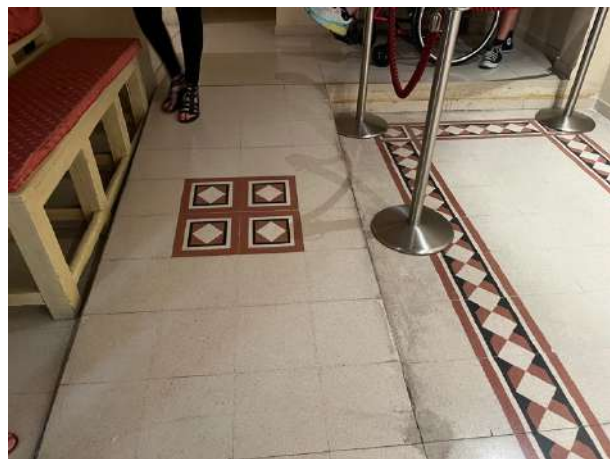
### Rampe, raccordi

- Inserire protezioni stabili e rendere percepibili i dislivelli che possono causare inciampo, per tutto lo sviluppo della rampa;
- Trattare le pavimentazioni in modo che non siano sdrucciolevoli,
- Inserire corrimani e ferma ruota ad altezza adeguata ad integrazione di quelli esistenti in modo da offrire protezione per tutto lo sviluppo della rampa,

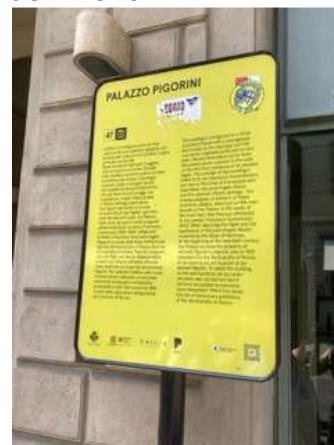
### Foto del rilievo

Pannello informativo non fruibile

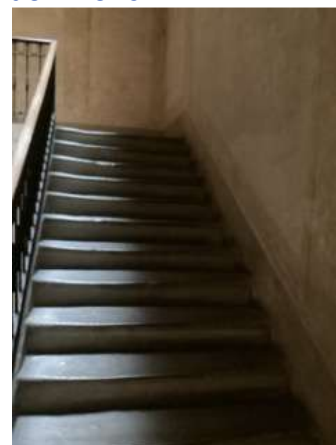
### Foto del rilievo

**Corrimano: assenza/inadeguatezza**
