# PEBA

## Piano di Eliminazione delle Barriere Architettoniche

## F19 CASA DELLA MUSICA

## Criticità rilevate Casa della Musica, Palazzo Cusani

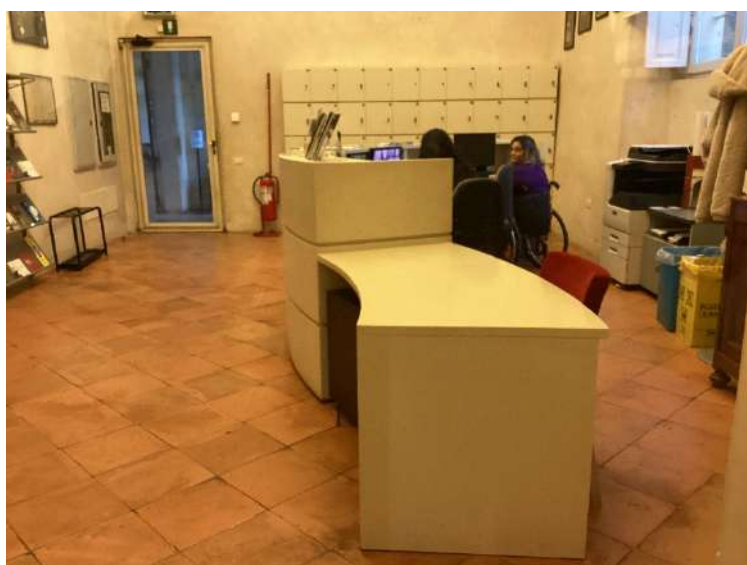
Internamente è presente un desk ad altezze differenziate. Il personale negli orari di apertura è sempre presente.

- 6.1. Dotare gli spazi di accesso del museo di comunicazioni redatte con scritte chiare e immediate (immagini e testi brevi) per facilitare persone con disabilità uditiva e cognitiva che possano avere difficoltà ad interloquire con il personale, o persone che abbiano necessità di tempi maggiori nell'acquisire ed elaborare informazioni (costo del biglietto, gratuità, servizi specifici come audioguide, *brochure* informative, piante d'orientamento ecc.).

- 6.2. Prevedere una priorità d'ingresso per visitatori che esprimono particolari esigenze (persone con mobilità ridotta, anche temporanea, donne in stato di gravidanza, anziani, bambini ecc.).
- 6.5 Formare il personale di *front-office* affinché possa trovare le migliori modalità comunicative, rivolgendosi sempre alla persona con disabilità e non al suo accompagnatore, per venire incontro alle eventuali necessità rappresentate: accoglienza, indicazione, spiegazione dei percorsi e dei servizi museali, ecc.
- 6.6 Valutare l'opportunità di prevedere un percorso tattile plantare, o dispositivi sonori, per condurre il visitatore con disabilità visiva dall'ingresso al punto informativo e/o biglietteria.
- 6.7 Utilizzare il contrasto cromatico e la differenziazione degli arredi per facilitare la rapida individuazione del punto informativo/biglietteria

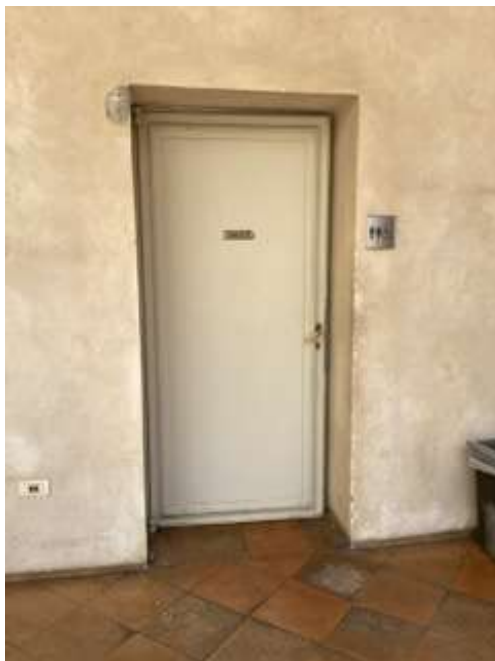
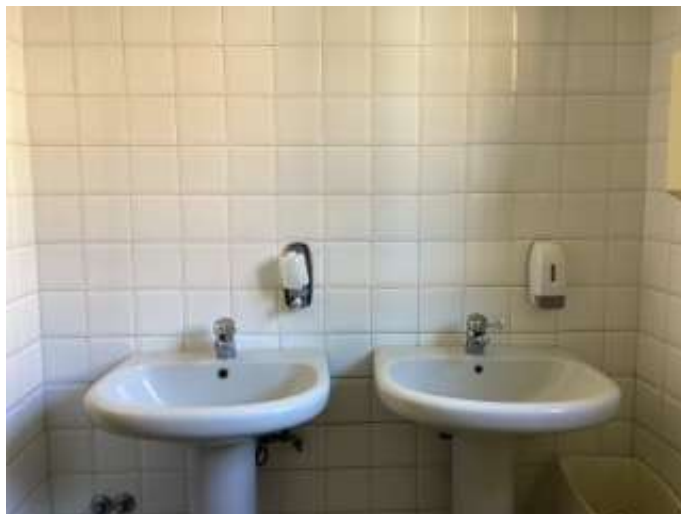
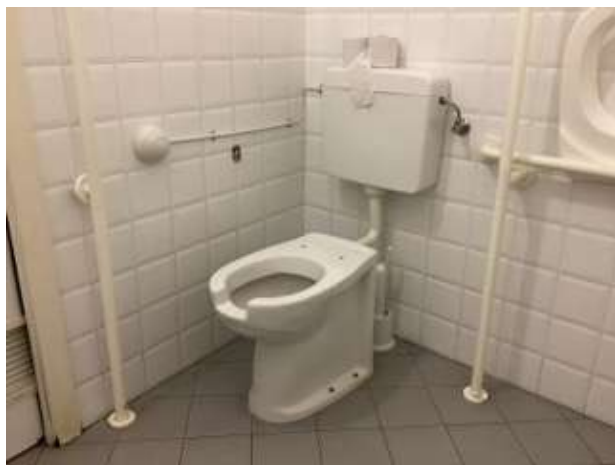
Tutti i servizi igienici sono datati e realizzati secondo standard superati. Sarebbe importante rinnovarli completamente nell'ottica dell' Universal Design, garantendo oltre alla corretta rispondenza prestazionale anche un elevato grado di comfort ambientale in linea con l'offerta di Palazzo Cusani.

Sarà importante adeguare i servizi igienici esistenti almeno attraverso i seguenti accorgimenti:

- I vasi wc sono da preferire senza svasso frontale e vanno corredati di ausili di appoggio collocati in maniera funzionale, normalmente devono essere presenti due maniglioni, a destra e a sinistra del vaso;
- Prevedere rubinetteria con miscelatore a leva corta o media,
- Prevedere ganci e punti di appoggio, alle diverse altezze, per borse e indumenti,
- È necessario prevedere l'installazione di un fasciatoio ribaltabile per il cambio dei neonati, almeno al piano terra e al piano primo;
- Se possibile prevedere la creazione di un servizio igienico per famiglie con sanitari adatti ai bambini.

- Prevedere il cordino di allarme sul perimetro interno del servizio igienico, a cm 30 dal pavimento.
- Prevedere allarmi visivi e sonori all'interno di tutti i bagni.

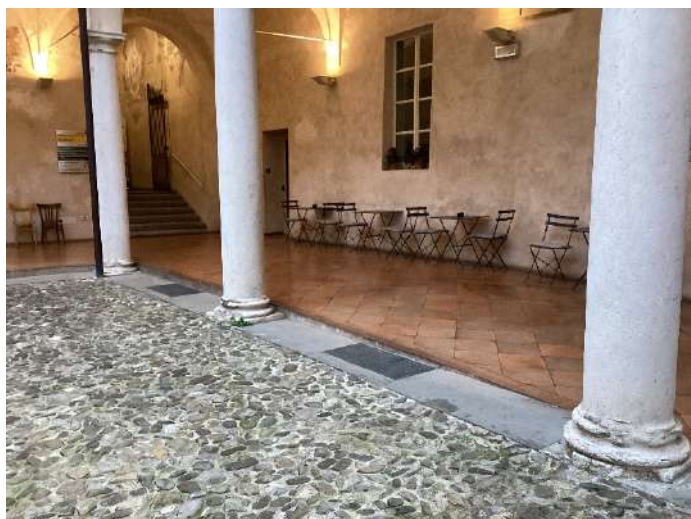
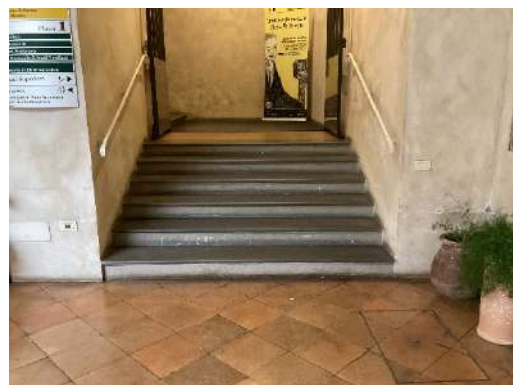
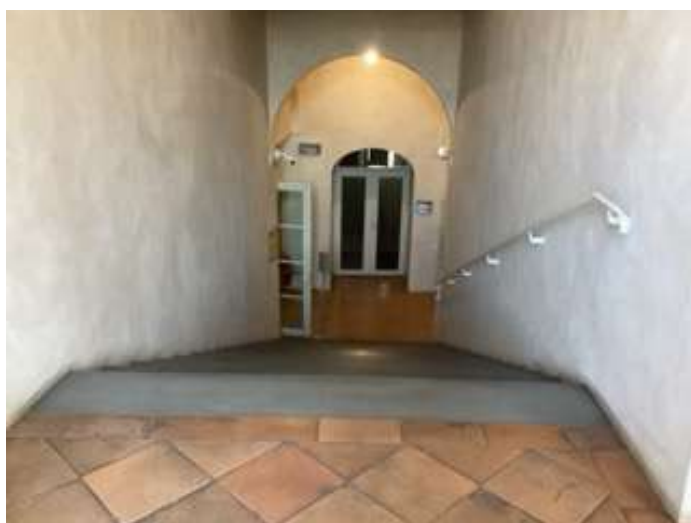
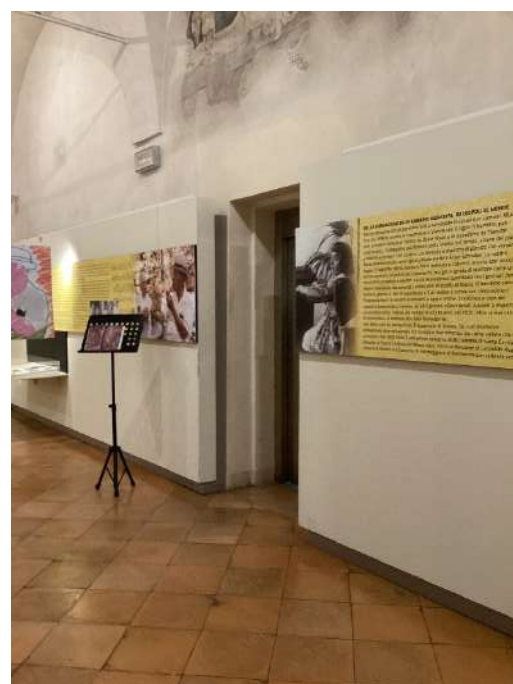
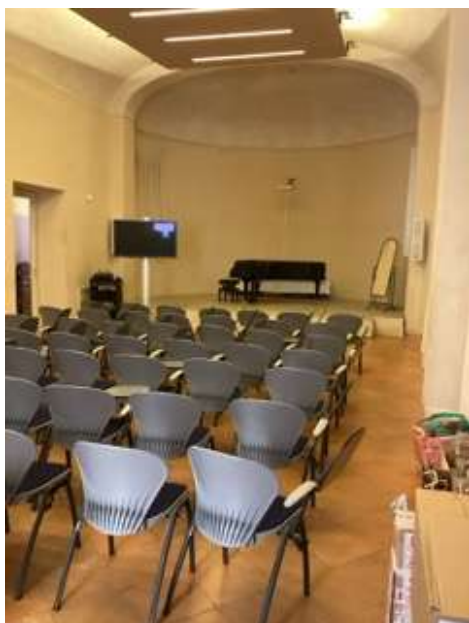
Per il Chiostro a piano terra, luogo di eventi estivi, sarà importante individuare accorgimenti che proteggano o segnalino la presenza del salto di quota, in particolare sul lato ad Est in prossimità dell'ingresso.

Occorre che l'ascensore si individuabile e usabile senza accompagnatore nel momento di apertura delle mostre o eventi.

Tutti i palchi devono poter essere raggiungibili anche da parte di persone in carrozzina o con problemi di deambulazione. Occorre prevedere un sistema idoneo di superamento del dislivello (rampa o piattaforma elevatrice integrata).

Per le scale, compatibilmente con i vincoli di tutela del bene, per la piena accessibilità occorre:

- Prevedere una differenziazione cromatica tra pedata e alzata per favorire la percezione visiva dei cambiamenti di quota dei gradini.
- Prevedere una pavimentazione tattile plantare ad inizio e fine rampa per indicare la presenza della scala.
- Quando la larghezza della scala è uguale o superiore a 1,20m, inserire sempre un corrimano per ciascun lato dalla scala.

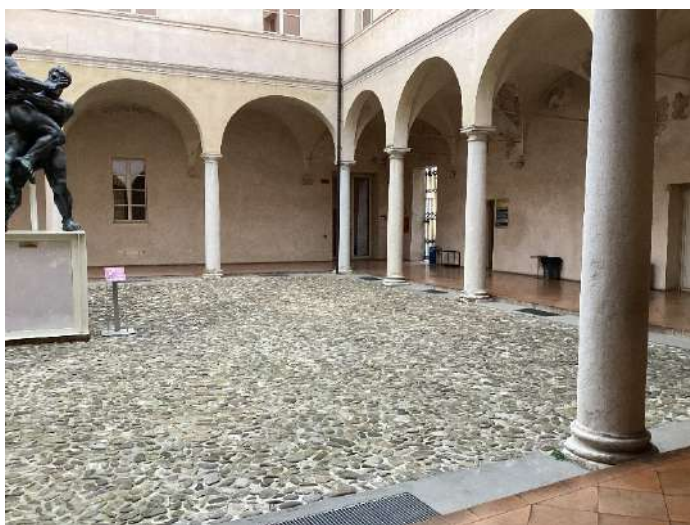
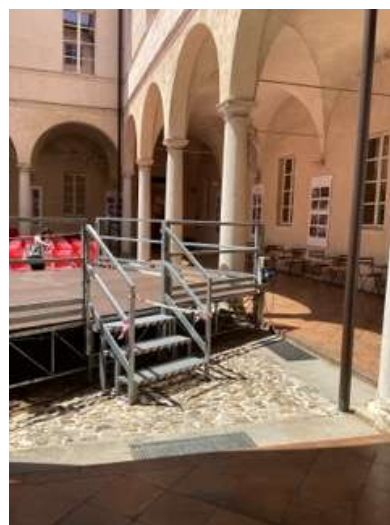
Lo spazio del Chiostro, molto usato per eventi estivi, pavimentato con acciottolato dovrà individuare degli accorgimenti per renderlo fruibile alla maggior parte delle persone. Si ipotizza una stuccatura alta delle fugature per ridurre le sollecitazioni o la realizzazione di una porzione di pavimentazione in appoggio, tipo lamiera stirata.

Occorre evitare ostacoli lungo il percorso, facendo attenzione all'inserimento di installazioni artistiche che possano creare strozzature e restringimenti nel passaggio o possano essere urtate con il volto.

Gli allestimenti su piano orizzontale dovranno permettere l'accostamento anche di persone in carrozzina.

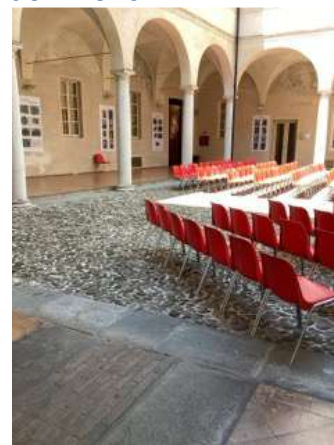
### Foto del rilievo

Pavimentazione con sconnessioni dovute alle fugature

Occorre riempire le fugature con malta di cemento per ridurre le sollecitazioni di percorrenza, su tutto il chiostro.  
In alternativa predisporre camminamenti anche removibili per facilitare la percorrenza
