# PEBA

## Piano di Eliminazione delle Barriere Architettoniche

## F04 PALAZZETTO EUCHERIO SANVITALE

## Criticità rilevate Palazzetto Eucherio Sanvitale

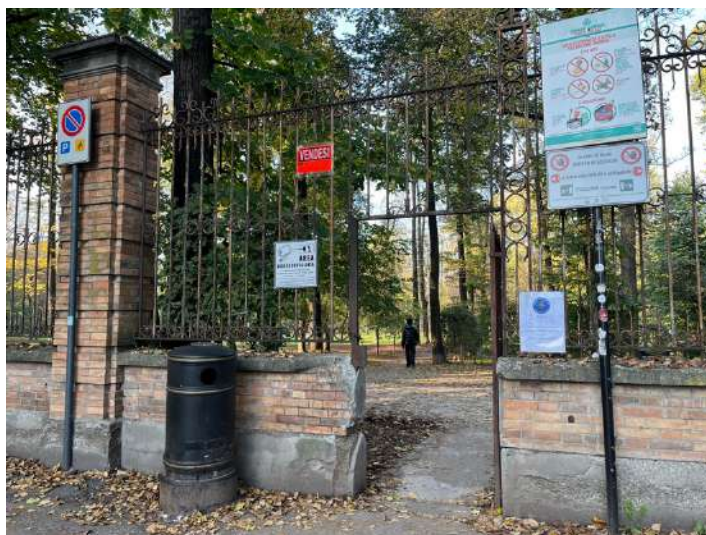
Il palazzetto si trova all'interno di Parco Ducale, è raggiungibile dai percorsi che si dipartono dall'ingresso frontistante ponte Giuseppe Verdi e dall'ingresso al termine di via J.F. Kennedy/vico Grossardi. Da questo lato sono disponibili aree di parcheggio (da adeguare), anche riservati alle auto con contrassegno e un passaggio prossimo all'ingresso dell'edificio.

Dai percorsi principali è necessario inserire un elemento tattile di intercettazione del percorso di accesso al Palazzetto, e di orientamento – valutando soluzioni combinate tra linee guida naturali e segnali tattili compatibili, in pietra, sino a raggiungere l'ingresso. Tali percorsi dovranno essere integrati con una segnaletica di direzione e di individuazione percepibile da tutti, a partire dagli ingressi al Parco.

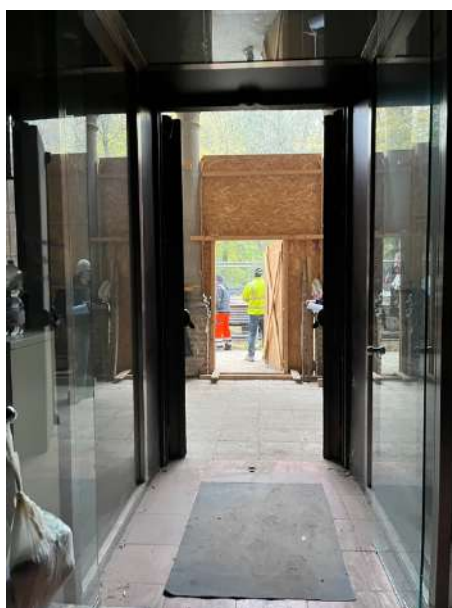
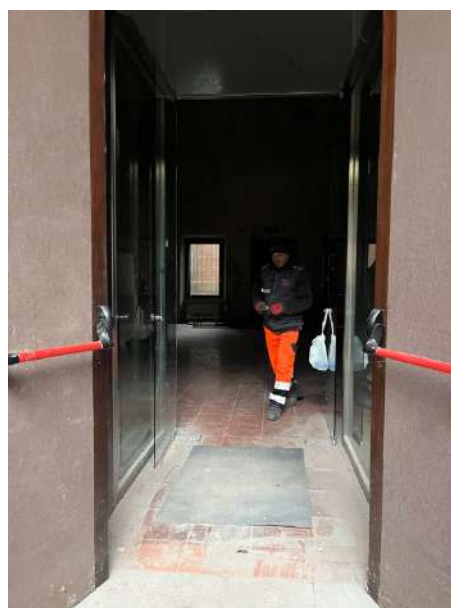
Le porte interne sono difficili da muovere (pesantezza, maniglia a pomello) difficili da percepire poiché in vetro con serigrafie minime e poco percepibili. I portoncini sono previsti aperti negli orari di visita.

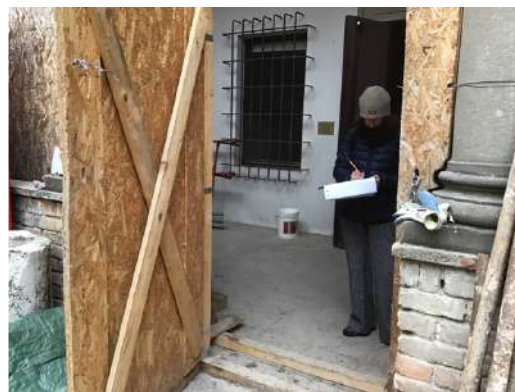
Assenza di orientamento in ambiente chiuso attraverso radiofaro

Installazione di segnalatori radio montati in corrispondenza di punti strategici oggetto di attenzione o informazione nello spazio pubblico esterno.

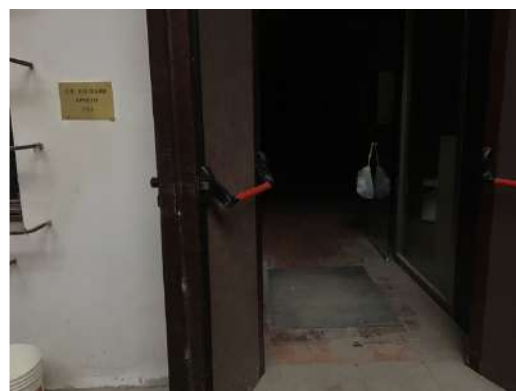
Segnaletica informativa e di orientamento assente

Inserimento di segnaletica informativa e di orientamento. I cartelli di segnalazione all'interno di un edificio saranno posti preferibilmente tutti alla medesima altezza, compresa tra cm 145 e 170 dal piano di calpestio, e saranno caratterizzati dalla stessa logica di utilizzo. Nel caso in cui il cartello sporga a bandiera, ortogonalmente al flusso pedonale, dovrà essere posto ad un'altezza non inferiore a cm 210 da terra. Tra i caratteri utilizzati (preferibilmente di dimensione non inferiore ai 25 mm e in stampatello minuscolo) e lo sfondo dovrà esserci un buon contrasto cromatico ottenuto ponendo testi scuri su fondo chiaro (nero, verde, blu su bianco; nero, rosso su giallo).

Inserire una segnaletica di individuazione e orientamento comprensibile da tutti per identificare spazi e servizi igienici.

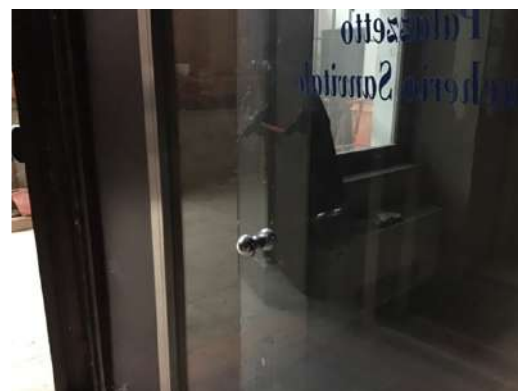
maniglia inadeguata

La maniglia a pomello non è accessibile, l'impugnatura non può essere impiegata da tutti. Sostituire con maniglia a leva.

Inserimento di maniglia previa rimozione dell'esistente. La maniglia sarà preferibilmente del tipo a leva, opportunamente curvata ed arrotondata e sarà facilmente manovrabile e percepibile, realizzata in materiale che garantisca un contatto caldo e confortevole. Sulle porte sarà preferibile utilizzare maniglie con curvatura verso l'interno, prive di parti taglienti o appuntite che verranno poste ad un'altezza compresa tra cm 85 e 95 dal pavimento. Su finestre e portefinestre saranno preferibili maniglie a leva utilizzabili con sforzo di tipo verticale, poste ad altezza compresa tra cm 100 e cm 130 dal pavimento.

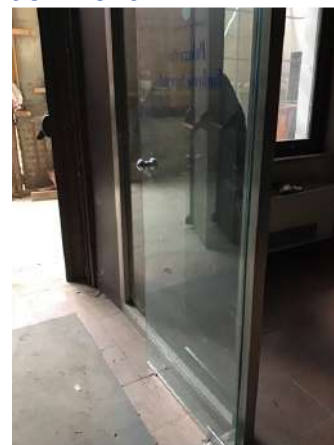
Segnalazione di pericolo dovuto a trasparenze di porte o pareti: assenza

Le serigrafie esistenti non sono individuabili dalle persone ipovedenti.

Applicazione di bollone colorato in materiale plastico adesivo (vetrofania) per l'individuazione di pareti o porte vetrate trasparenti, inserito ad un'altezza compresa tra cm 100 e 180 dal piano di calpestio. La vetrofania si rende utile per la segnalazione in genere di eventuali pericoli posti ortogonalmente al senso di marcia e non percepiti dalle persone con il visus ridotto.

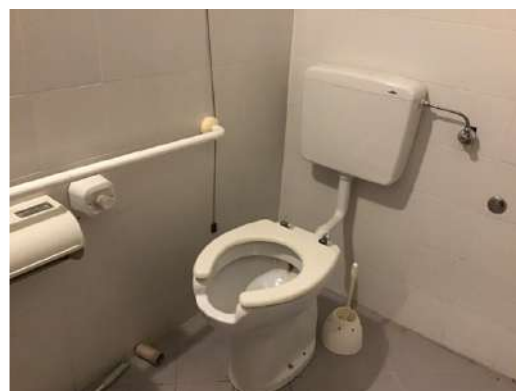
Maniglioni: assenza

Inserimento di maniglione di sostegno previa eventuale rimozione dell'esistente. Il maniglione sarà posizionato a lato della tazza wc o del bidet, a 40 cm dall'asse della tazza (nel caso non sia presente una parete laterale a tale distanza). Entrambi i maniglioni saranno posizionati ad altezza di cm 80 dal piano di calpestio ed avranno un diametro di 3-4 cm.

Inserire un maniglione ribaltabile

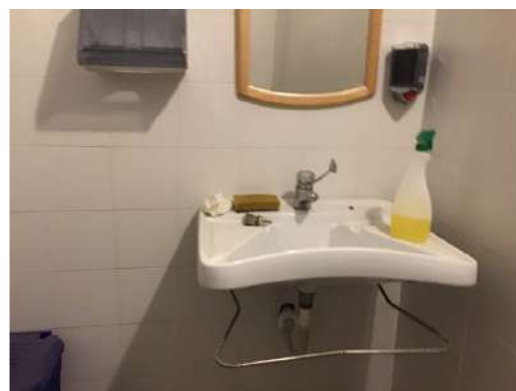
## Rubinetteria inadeguata

Sostituzione della rubinetteria esistente con modello con comandi a leva facilmente riconoscibili oppure ad erogazione automatica. Si sconsiglia l'utilizzo di leve troppo lunghe ed affusolate che possono risultare pericolose nel momento in cui una persona avvicina il viso al lavabo.

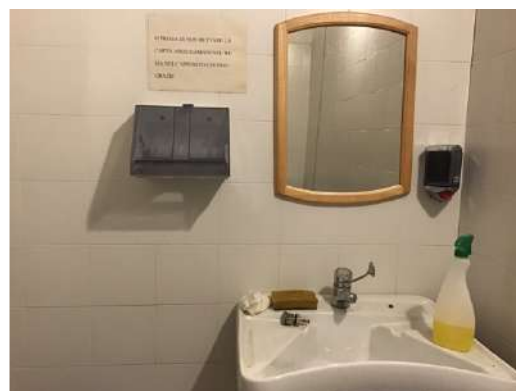
Specchio in posizione inadeguata

**Riposizionamento** dello specchio esistente ad un'altezza non superiore a cm 90 dal pavimento.

Specchio, porta salviette e altri accessori devono essere posti ad altezza fruibile.

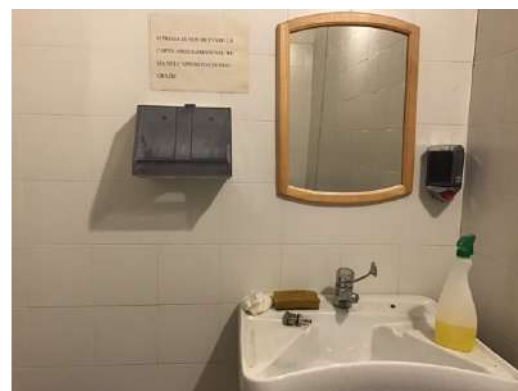
All'interno il servizio igienico è fortemente connotato in senso sanitario con l'impiego di water con apertura anteriore, lavabo reclinabile e miscelatore a leva lunga.

Servizio igienico non rispondente alle caratteristiche prestazionali riferite al benessere ambientale

Optare per sanitari normali rispondenti alle caratteristiche prestazionali contenute nella normativa. Privilegiare scelte che rendano l'ambiente armonico e piacevole per tutti senza connotazioni particolari.

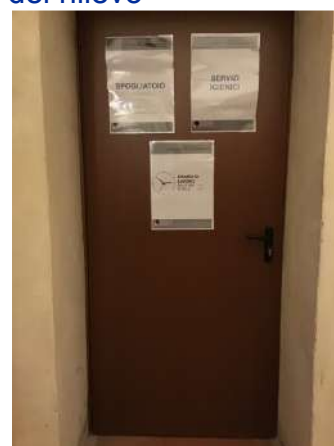
Segnaletica informativa e di orientamento assente

Inserimento di segnaletica informativa e di orientamento. I cartelli di segnalazione all'interno di un edificio saranno posti preferibilmente tutti alla medesima altezza, compresa tra cm 145 e 170 dal piano di calpestio, e saranno caratterizzati dalla stessa logica di utilizzo. Nel caso in cui il cartello sporga a bandiera, ortogonalmente al flusso pedonale, dovrà essere posto ad un'altezza non inferiore a cm 210 da terra. Tra i caratteri utilizzati (preferibilmente di dimensione non inferiore ai 25 mm e in stampatello minuscolo) e lo sfondo dovrà esserci un buon contrasto cromatico ottenuto ponendo testi scuri su fondo chiaro (nero, verde, blu su bianco; nero, rosso su giallo).

Inserire una segnaletica fruibile da tutti per identificare i servizi igienici

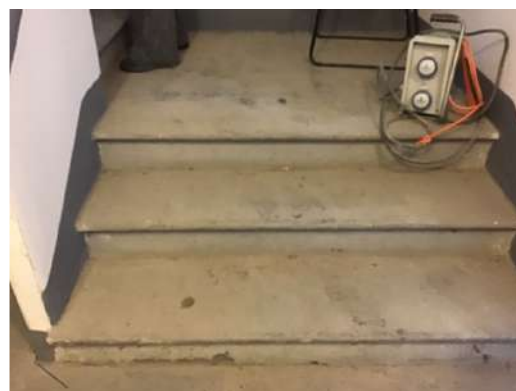
Banda segnalazione pericolo:  
assenza

Applicazione di nastro adesivo plastico colorato o intervento mediante verniciatura atta a segnalare un ostacolo, fornire un'opportuna segnalazione visiva di un dislivello nel pavimento, creare contrasto cromatico tra alzata e pedata sui gradini di una scala. L'angolo, oggetto dell'intervento, avrà le seguenti dimensioni: sulla pedata una profondità di cm. 5 per la larghezza della scala, sull'alzata cm. 5 per tutta la larghezza della scala.

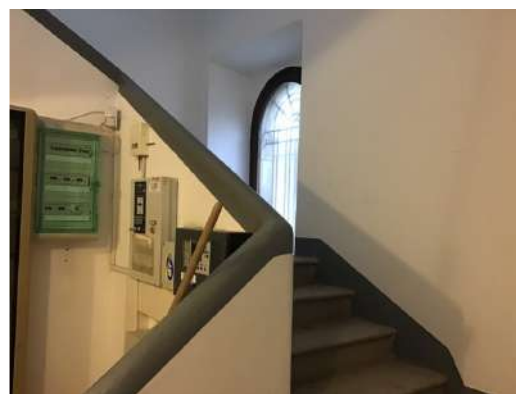
Corrimano: assenza/inadeguatezza

Dotare le scale di corrimano lato muro e marca gradini.
