# PEBA

## Piano di Eliminazione delle Barriere Architettoniche

## F06 TEATRO REGIO

## Criticità rilevate Teatro Regio

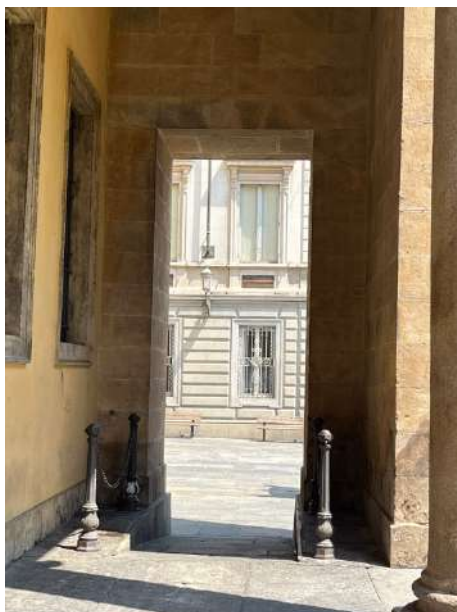
L'ingresso da Strada Garibaldi presenta gradini sul fronte colonnato e una rampa integrata all'estremità nord, sul lato.

In corrispondenza della porta d'ingresso in prossimità della biglietteria è inserito un segnale tattile esterno, di forma e materiale compatibile, unitamente alla mappa tattile di orientamento nello spazio principale e al segnale radio faro.

Per facilitare l'ingresso alle persone con disabilità visive è opportuno inserire un segnale LETIsmart sull'ingresso e una segnaletica tattile plantare sulle scale lato sud del colonnato. Sia dal lato nord che dal lato sud del colonnato è importante integrare il passaggio dalla scala e dalla rampa con corrimani di sostegno, ambo i lati.

È importante collocare pannelli informativi temporanei in modo da lasciare libero il passaggio e non causare inciampo alle persone con disabilità visive.

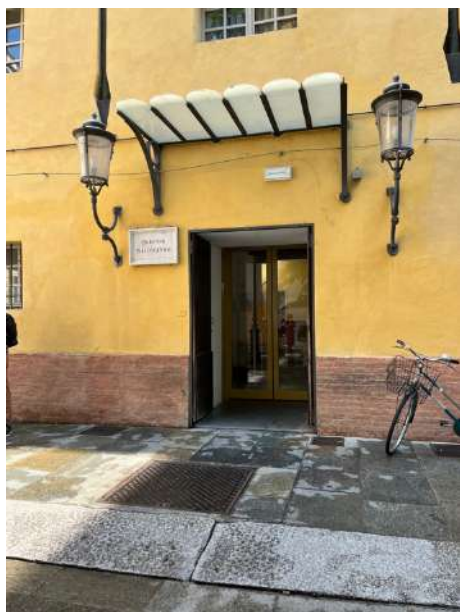
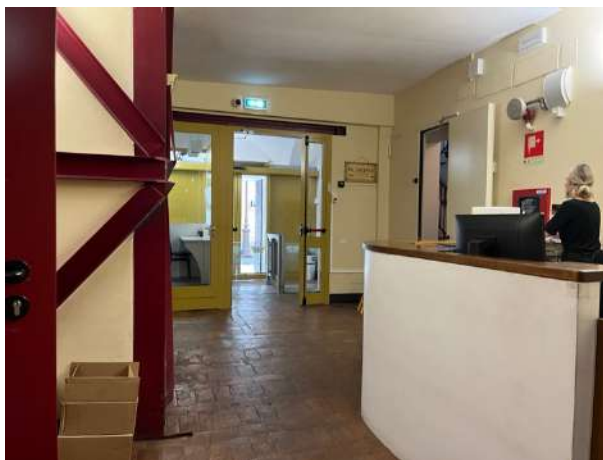
L'ingresso al palcoscenico da piazzale Barezzi è privo di dislivelli esterni, la porta è arretrata a doppia apertura automatica. L'interno è controllato da una cancelletto automatico e da un'ulteriore uscita di sicurezza.

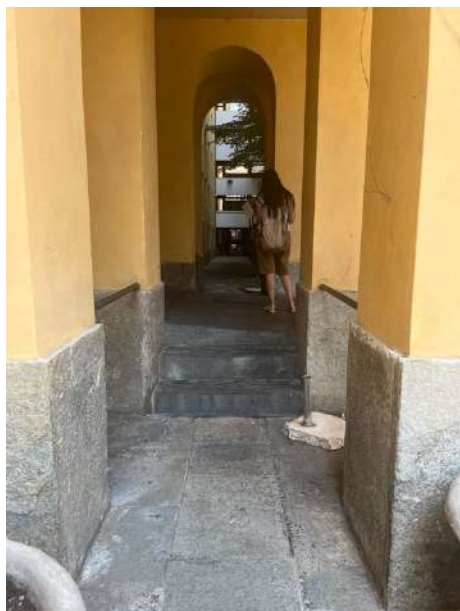
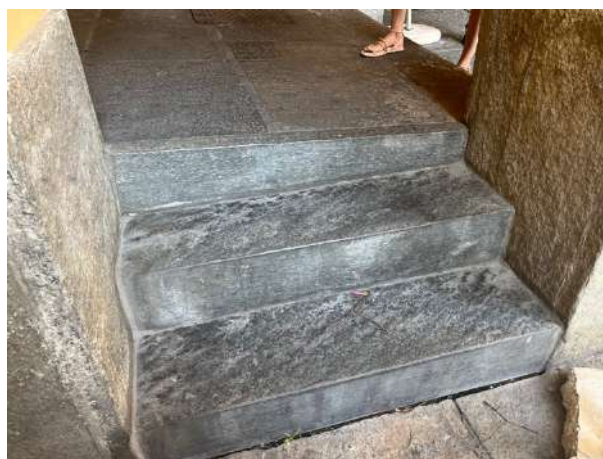
Un ulteriore ingresso laterale è dato dal sistema di gradini e rampe di accesso al bar sul lato di piazzale Ferdinando Paër. È previsto un intervento di adeguamento con sistemazione della rampa, ad oggi non fruibile poiché troppo ripida e con doppia pendenza, in particolare sullo sbarco dell'ingresso, pertanto pericolosa per tutti.

Sono indicate: la realizzazione di un piano orizzontale di sbarco, una rampa rettangolare di pendenza corretta e l'inserimento di corrimano a L per agevolare la fruizione dei gradini (cfr. planimetrie allegate).

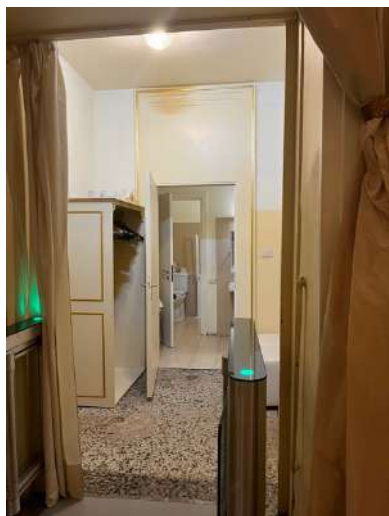
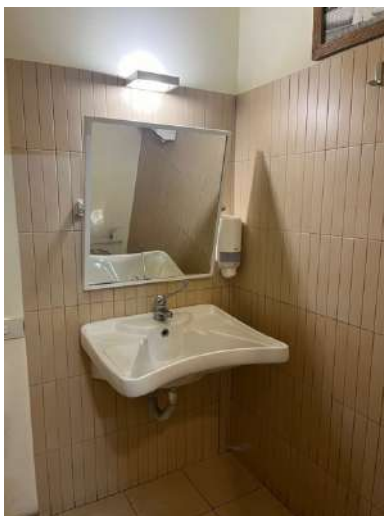
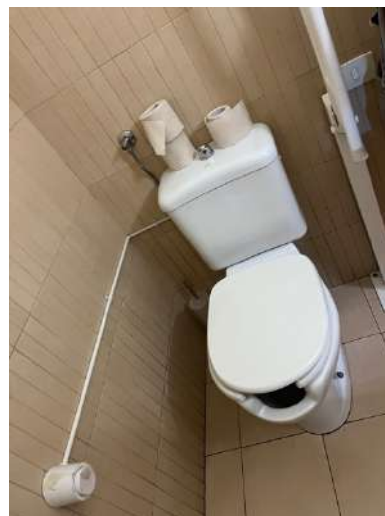
Il servizio igienico pubblico accessibile, realizzato nelle vicinanze presenta alcune criticità:

- Le porte ad apertura ad anta verso l'esterno non hanno maniglione orizzontale all'interno,
- Manca il maniglione d'appoggio lato muro,
- I lavabi hanno miscelatori a leva troppo lunga, da evitare perché può essere causa involontaria di traumi al viso,
- I lavabi sono eccessivamente connotati in senso sanitario,
- Il water ha la tazza con apertura frontale, da evitare perché può essere causa involontaria di traumi agli arti inferiori,
- Non è fruibile un cordino di allarme.

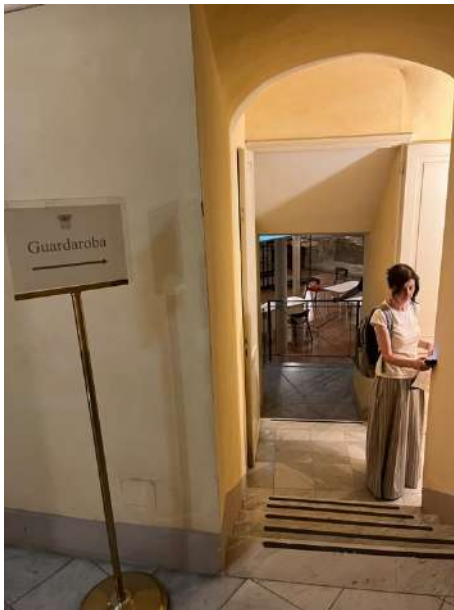
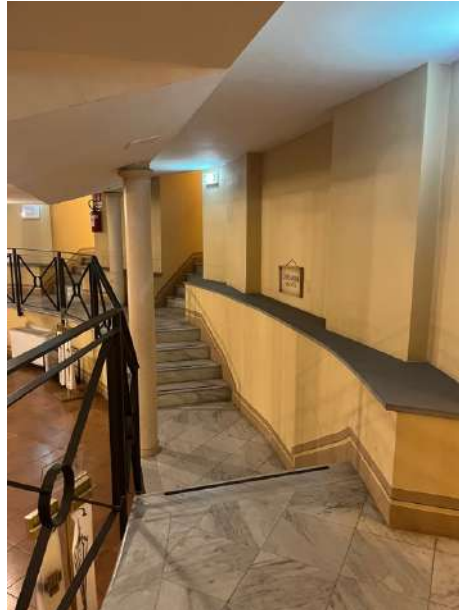
Il guardaroba, situato al piano sottostante l'ingresso non è fruibile in autonomia da persone fragili per la difficoltà di percorrere le scale che conducono allo spazio dedicato.

La segnaletica che indica lo spazio non è leggibile da tutti e i leggii impiegati a tal fine possono essere poco percepibili da persone ipovedenti.

È opportuno attivare un servizio che non comporti lo scendere allo spazio direttamente.

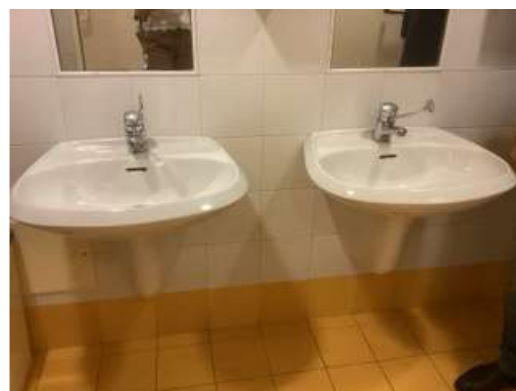
## Foto del rilievo

## Rubinetteria inadeguata
