## Piano di Eliminazione delle Barriere Architettoniche

## F07 TEATRO DUE

# REPORT

## Criticità rilevate Teatro Due

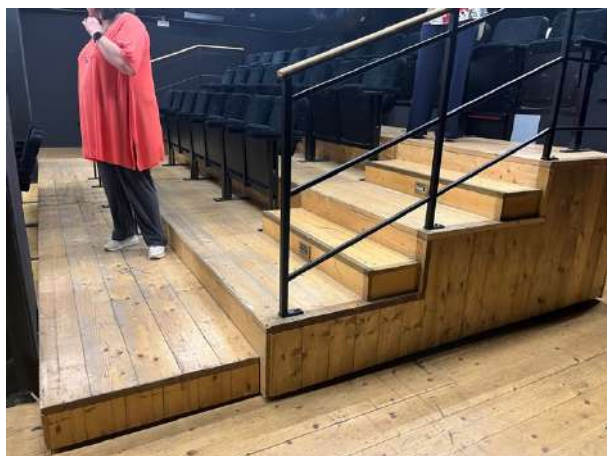
Le gradinate sono componibili, pertanto gli spazi possono essere allestiti in maniera flessibile considerando la presenza di persone in carrozzina. La segnaletica delle pedane

dev'essere integrata nelle parti più ampie ai primi gradini, il posizionamento dei corrimani dev'essere valutato e integrato in base alla conformazione.

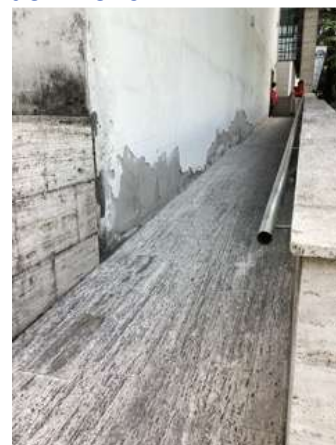
**07** **TEATRO DUE****002**

**Corrimano: assenza/inadeguatezza**

Inserimento di corrimano: nel caso di un uso da parte di persone adulte il corrimano dovrà avere preferibilmente sezione con diametro di mm 40, nel caso di maggior uso da parte di bambini il diametro non dovrà superare i 30 mm. I corrimani utilizzati da parte degli adulti saranno posti ad un'altezza compresa tra 90 e 100 cm, quelli utilizzati da parte dei bambini andranno posti a un'altezza compresa tra cm 60 e cm 75. In caso di utenza mista si consiglia l'utilizzo di doppio corrimano posto alle due altezze. Il corrimano dovrà essere prolungato di cm 30 oltre il primo e l'ultimo gradino. La distanza tra il corrimano e la parete dovrà essere compresa tra i 4 e i 5 cm. Affinché le mensole di fissaggio al muro non costituiscano ostacolo sarà indispensabile posizionarle sulla parte inferiore del corrimano. Il materiale dovrà assicurare una presa sicura (anti-scivolo) ed essere gradevole al tatto. Il corrimano deve essere sempre presente su entrambi i lati della scala.

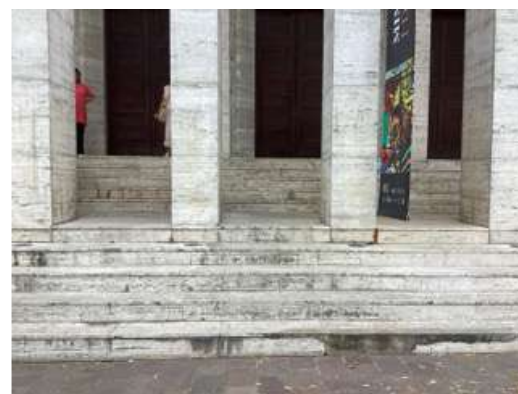
**Corrimano: assenza/inadeguatezza**

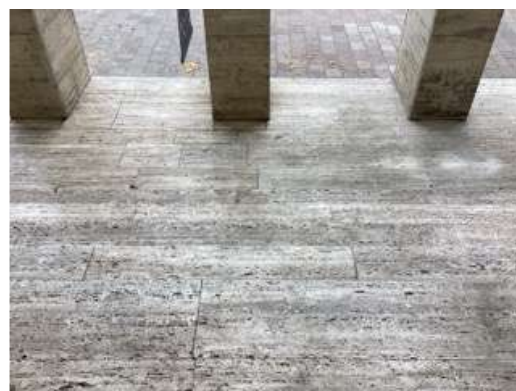
Banda segnalazione pericolo:  
assenza

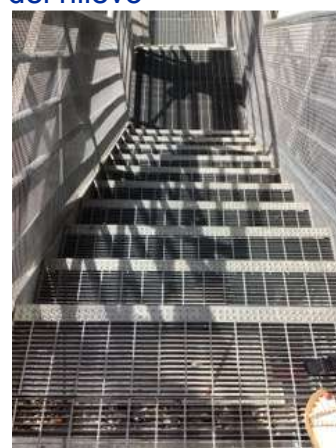
Banda segnalazione pericolo:  
assenza
