## Piano di Eliminazione delle Barriere Architettoniche

## F12 CAMERA DI SAN PALOLO E CELLA DI SANTA CATERINA

# REPORT

## Criticità rilevate Camera di San Paolo o della Badessa Giovanna e Cella di Santa Caterina

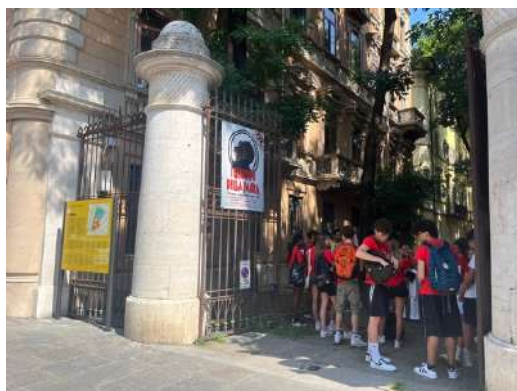
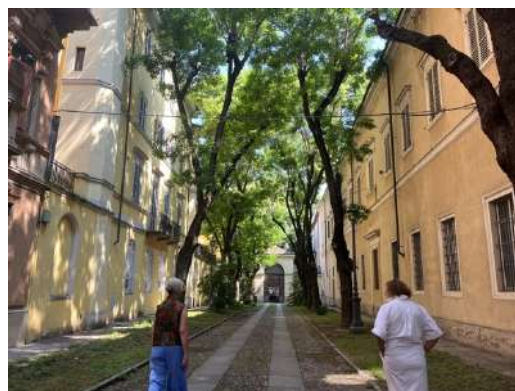
Da strada Macedonio Melloni attualmente si accede, attraverso il vialetto alberato, al complesso della Camera della Badessa Giovanna e della Cella di Santa Caterina. Lungo la strada, in prossimità sono situati parcheggi in linea. Le fermate autobus si trovano nelle vicinanze e sono collegate tramite percorsi accessibili. Attorno al cancello d'ingresso si trovano alcune descrizioni del complesso ma non è presente una segnaletica chiara e leggibile di direzione che conduca all'ingresso della sezione. Il percorso lungo il vialetto avviene mediante lastre di larghezza contenuta e acciottolato. Per consentire l'accessibilità a carrozzine e passeggini è possibile affiancarne altre verso il centro e in maniera simmetrica, in modo da facilitare la fruibilità per tutti. Non sono presenti indicazioni fruibili da persone con disabilità visive.

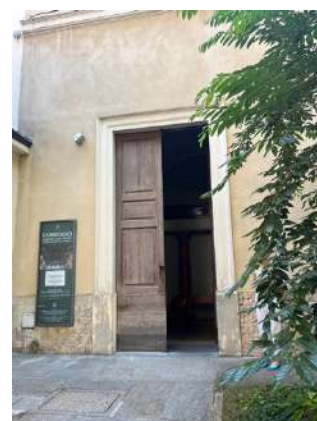
In corrispondenza dell'ingresso è necessario mantenere e integrare le lastre della pavimentazione per conseguire le condizioni minime di accessibilità alle sedie a ruote e ai passeggini. La lastra della soglia dev'essere raccordata ambo i lati e durante l'orario di visita il portone d'ingresso dovrebbe essere aperto completamente per facilitare l'accesso.

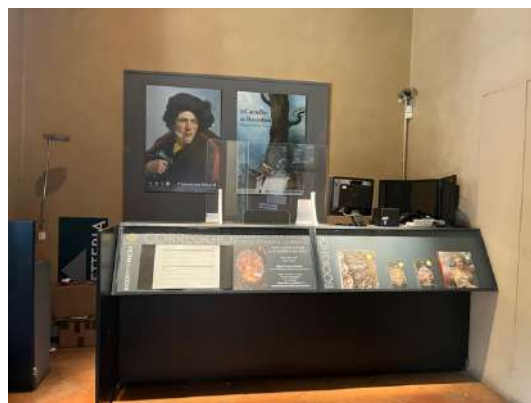
La biglietteria non è fruibile da persone di bassa statura o su sedie a ruote poiché ha bancone alto e pertanto non risponde ai requisiti minimi ex artt. 4.1.4, 8.1.4 DM 236/89.

Non è presente una segnaletica tattile di individuazione, né un impianto hearing loop del tipo one to one, adatto alla comunicazione diretta, tipica degli sportelli dei servizi e delle biglietterie.

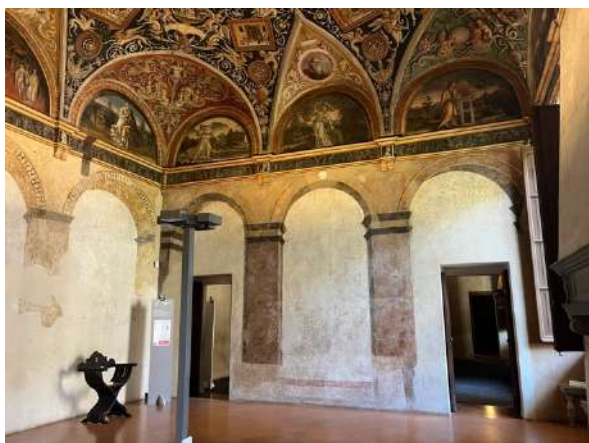
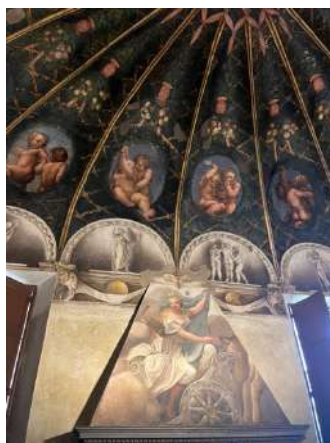
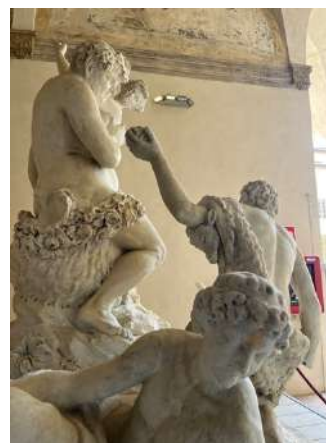
Lungo i percorsi non si trovano particolari ostacoli, è da curare la segnaletica. Non sono presenti facilitazioni per la fruizione dei beni culturali da parte di persone ipovedenti o con difficoltà cognitive. È prevista ed è in corso l'implementazione di facilitazioni ambientali attraverso la collaborazione con FIADDA mediante l'adozione di didascalie semplificate. Ulteriori contributi possono essere dati con l'introduzione di audioguide e modelli tridimensionali degli spazi e rappresentativi di porzioni significative degli affreschi. Le sculture in marmo e il coro ligneo potrebbero essere oggetto di una lettura tattile da parte di persone cieche o ipovedenti.

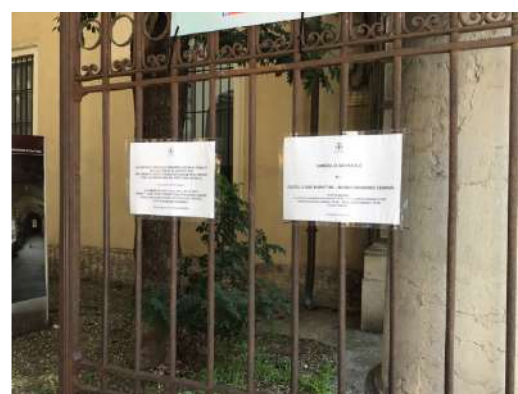
### Foto del rilievo

Segnaletica informativa e di orientamento assente

Inserimento di segnaletica informativa e di orientamento. I cartelli di segnalazione all'interno di un edificio saranno posti preferibilmente tutti alla medesima altezza, compresa tra cm 145 e 170 dal piano di calpestio, e saranno caratterizzati dalla stessa logica di utilizzo. Nel caso in cui il cartello sporga a bandiera, ortogonalmente al flusso pedonale, dovrà essere posto ad un'altezza non inferiore a cm 210 da terra. Tra i caratteri utilizzati (preferibilmente di dimensione non inferiore ai 25 mm e in stampatello minuscolo) e lo sfondo dovrà esserci un buon contrasto cromatico ottenuto ponendo testi scuri su fondo chiaro (nero, verde, blu su bianco; nero, rosso su giallo).

Prevedere una segnaletica di orientamento per ingresso alla Camera di San Paolo.

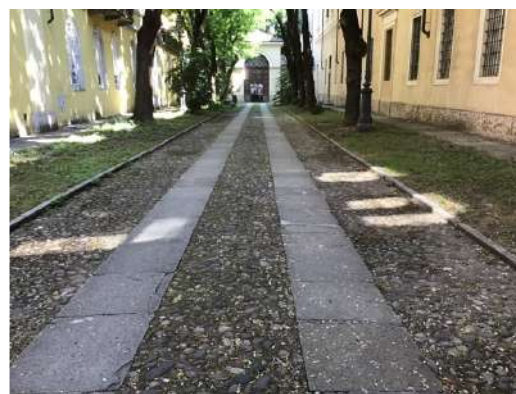
### Foto del rilievo

Assenza di percorso accessibile (sottodimensionato)

Realizzazione a fianco del percorso esistente, di una nuova pavimentazione pedonale, identica alla preesistente, aumentando la larghezza complessiva del percorso. Per consentirne l'uso da parte di persone in carrozzina, la larghezza minima dovrà essere di cm. 150. E' consentita una larghezza minima di cm. 90 solo per brevi tratti.

La superficie calpestabile sarà compatta ed omogenea. Le fugature prive di risalti e non superiori a cm. 0,5. La pendenza trasversale nel suo complesso non dovrà superare l'1%.

Inserire una lastra per portare le aree pavimentate alla larghezza minima di cm 75 o a distanza laterale ottimale tra le due

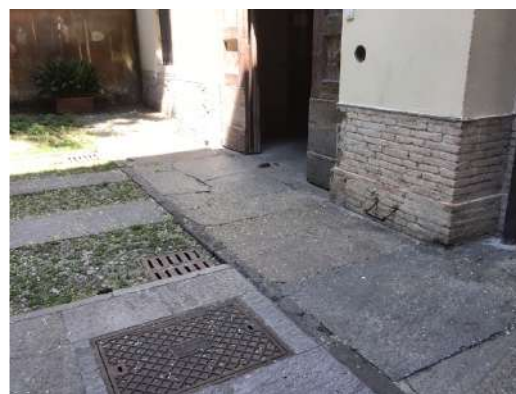
### Foto del rilievo

Presenza di sconnessioni, buche isolate, deformazioni della pavimentazione esistente, assenza di porzioni di essa.

Sconnessioni nella pavimentazione di raccordo all'ingresso.

Adeguamento della pavimentazione dissestata tramite demolizione e rifacimento della stessa o sostituzione di parte di essa, con finitura tale da rendere il piano di calpestio perfettamente complanare e raccordato adeguatamente alla pavimentazione esistente.

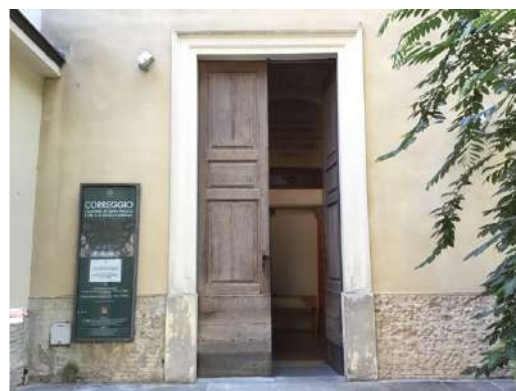
### Foto del rilievo

Assenza di orientamento in ambiente chiuso attraverso radiofaro

Installazione di segnalatori radio montati in corrispondenza di punti strategici oggetto di attenzione o informazione all'interno di un edificio, per esempio: ingresso all'edificio, servizi igienici, biglietteria, servizi di ristoro, etc.

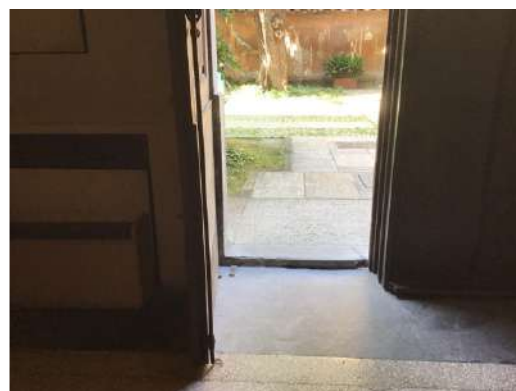
### Foto del rilievo

Superamento della differenza di quota attraverso una rampa mobile

Prevedere una rampa per il superamento del dislivello.

La pendenza longitudinale deve essere tale da consentirne l'agevole superamento da parte di tutti (preferibilmente inferiore al 5%).

Se si tratta di un manufatto monoblocco, la rampa dovrà avere larghezza non inferiore a cm 90.

E' suggerito uno sviluppo longitudinale non superiore a cm. 120. La rampa deve essere dotata di cordoli battiruota laterali.

Sostituire con soluzione più agevole per la movimentazione e durevole.

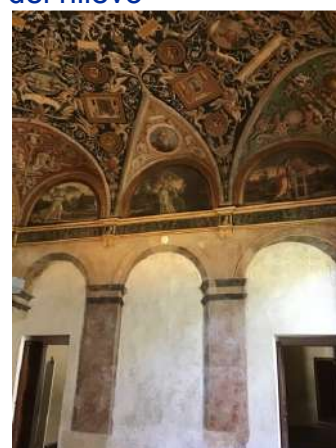
### Foto del rilievo

Assenza di contenitore dedicato alle comunicazioni in C.A.A.

Prevedere in ogni sala espositiva stand con fogli a disposizione del visitatore.

Sviluppare un sistema di fruizione museale adeguato per persone con disabilità sensoriali e cognitive.

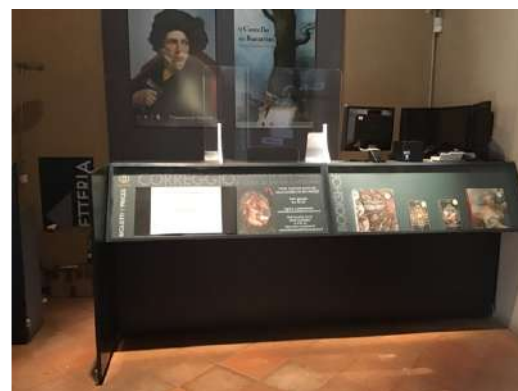
### Foto del rilievo

Bancone sportello pubblico:  
inadeguato (WAYFINDING)

Riposizionamento del piano del bancone ad altezza di cm 90 dal pavimento.

Il piano avrà sporgenza di circa cm 50 dalla parete divisoria e sarà privo di parti taglienti e spigoli vivi.

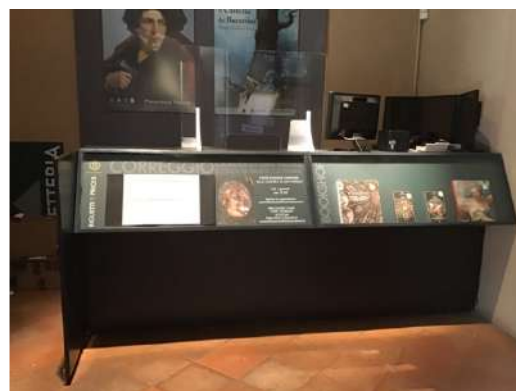
### Foto del rilievo

Impianto di comunicazione carente

Dotare il servizio di un sistema a induzione magnetica per facilitare la comunicazione con le persone non udenti.

Inserire impianto a induzione magnetica da desktop.

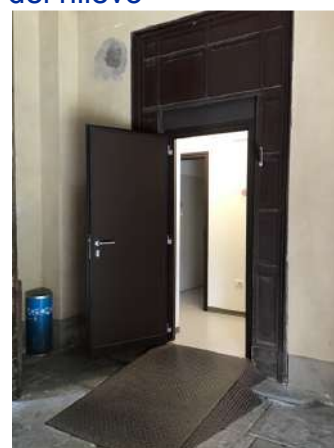
### Foto del rilievo

Assenza di automatismi per l'apertura di porte

Installazione di meccanismo per l'automazione dell'apertura di porta d'ingresso, comprese le eventuali opere murarie e di finitura accessorie; completo di collegamento elettrico e di possibilità di regolazione dei tempi di manovra e di posizione.

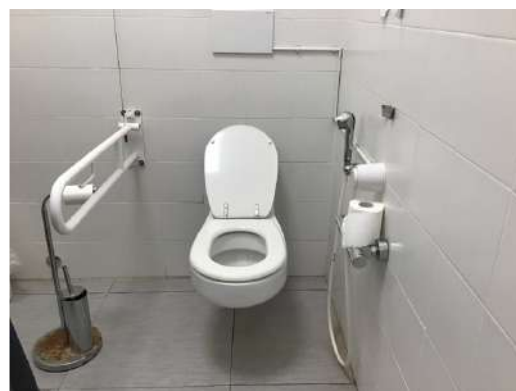
### Foto del rilievo

Maniglione: assenza

Inserimento di maniglione di sostegno fissato a parete. Il maniglione sarà posizionato a lato della tazza wc o del bidet, a 40 cm dall'asse della tazza. Il maniglione sarà inoltre posizionato ad altezza di cm 80 dal piano di calpestio ed avrà un diametro di 3-4 cm; ed essere posto a 6 cm di distanza dalla parete.

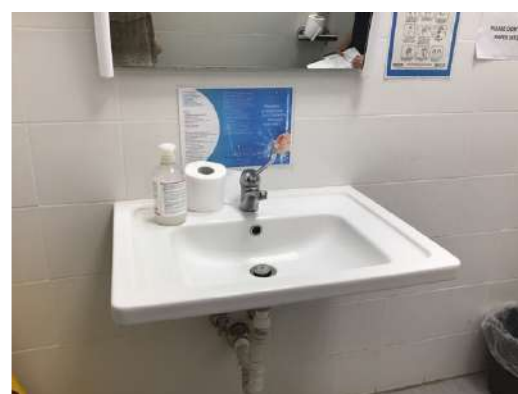
### Foto del rilievo

Rubinetteria inadeguata

Sostituzione della rubinetteria esistente con modello con comandi a leva facilmente riconoscibili oppure ad erogazione automatica. Si sconsiglia l'utilizzo di leve troppo lunghe ed affusolate che possono risultare pericolose nel momento in cui una persona avvicina il viso al lavabo.

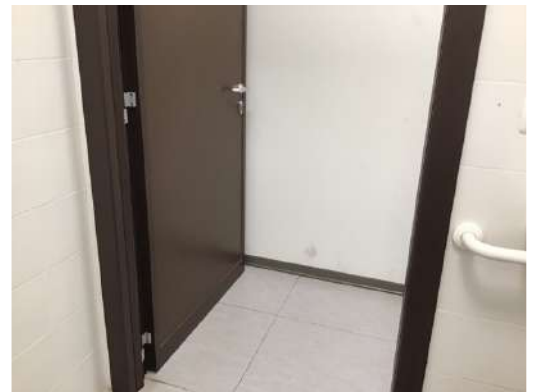
### Foto del rilievo

Assenza di maniglione orizzontale sulla porta

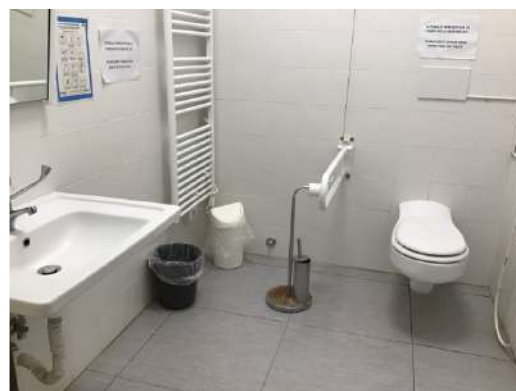
### Foto del rilievo

Servizio igienico non rispondente alle caratteristiche prestazionali riferite al benessere ambientale

Optare per sanitari normali rispondenti alle caratteristiche prestazionali contenute nella normativa. Privilegiare scelte che rendano l'ambiente armonico e piacevole per tutti senza connotazioni particolari.

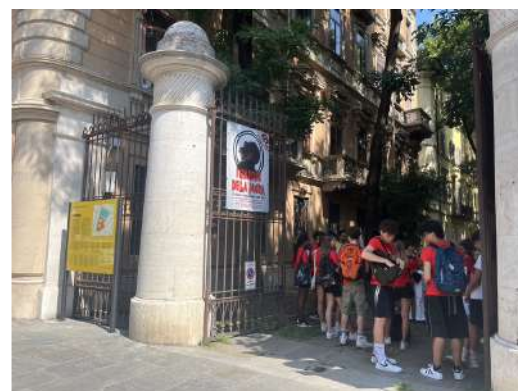
### Foto del rilievo

Assenza di orientamento in ambiente chiuso attraverso radiofaro
