COMUNE DI PARMA  
SETTORE LAVORI PUBBLICI E SISMICA

# **Valorizzazione del limite Nord Est del Parco Ducale - lavori di restauro del muro farnesiano e realizzazione parco pubblico in ampliamento al Parco Ducale Opere complementari**

**STUDIO DI FATTIBILITA'**

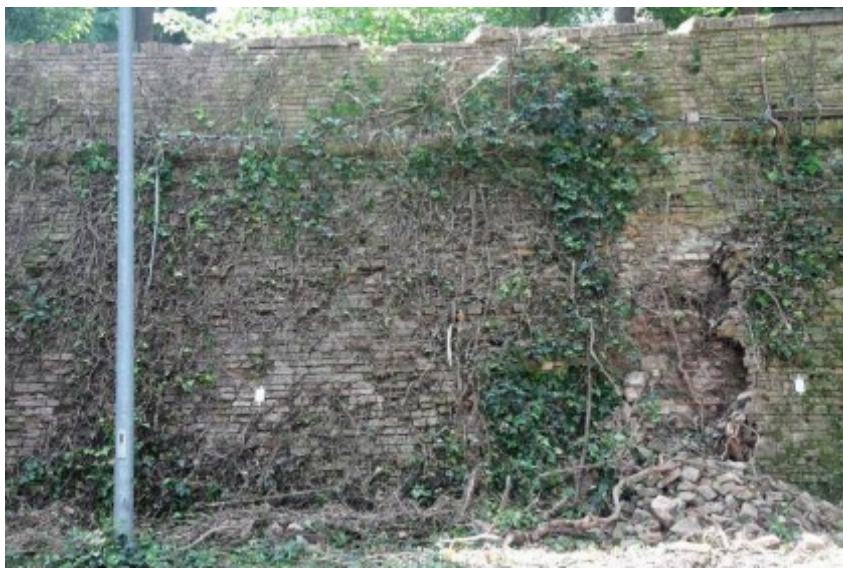
10. Attuale stato di conservazione del muro lato nord, di cui è già in progettazione e in previsione il restauro

Il degrado 'epidermico' si differenzia notevolmente tra i due fronti della cinta muraria cinquecentesca. Il prospetto nord si presenta in buono stato di conservazione, considerando lo stato di abbandono in cui si trova da decenni. Il degrado si presenta sotto forma di vegetazione infestante spontanea e diffusa sulla maggior parte della superficie, distacchi del paramento murario esterno in laterizio con pericolo di caduta e tre differenti livelli di mancanze e lacune: la mancanza strutturale superficiale, che ha interessato in particolare laterizio esterno di rivestimento, la mancanza strutturale profonda, che interessa anche la struttura a sacco interna e una carenza architettonica completa, causata da un recente crollo (angolo ovest del muro). Il torellino in laterizio che suddivide in altezza il muro a scarpa ed il parapetto è per larga parte mancante, mentre nel parapetto sono presenti stuccature cementizie incongrue con il manufatto cinquecentesco.

Nel tratto di muro a scarpa in angolo nord-est, sono visibili alcune fessurazioni importanti dovute al cedimento del paramento murario in laterizio rastremato, fenomeno riconducibile a perdita dei letti di malta, al distacco tra 'pseudo' rivestimento e sodo murario, con conseguente cedimento.

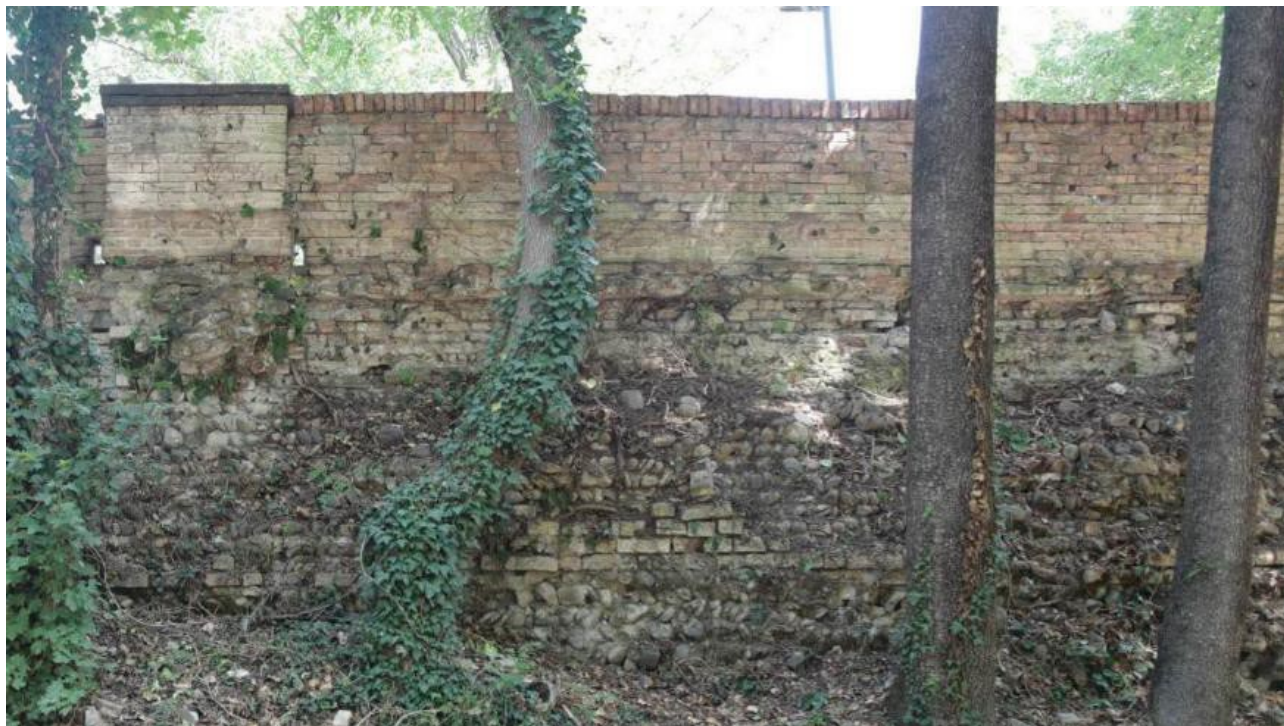
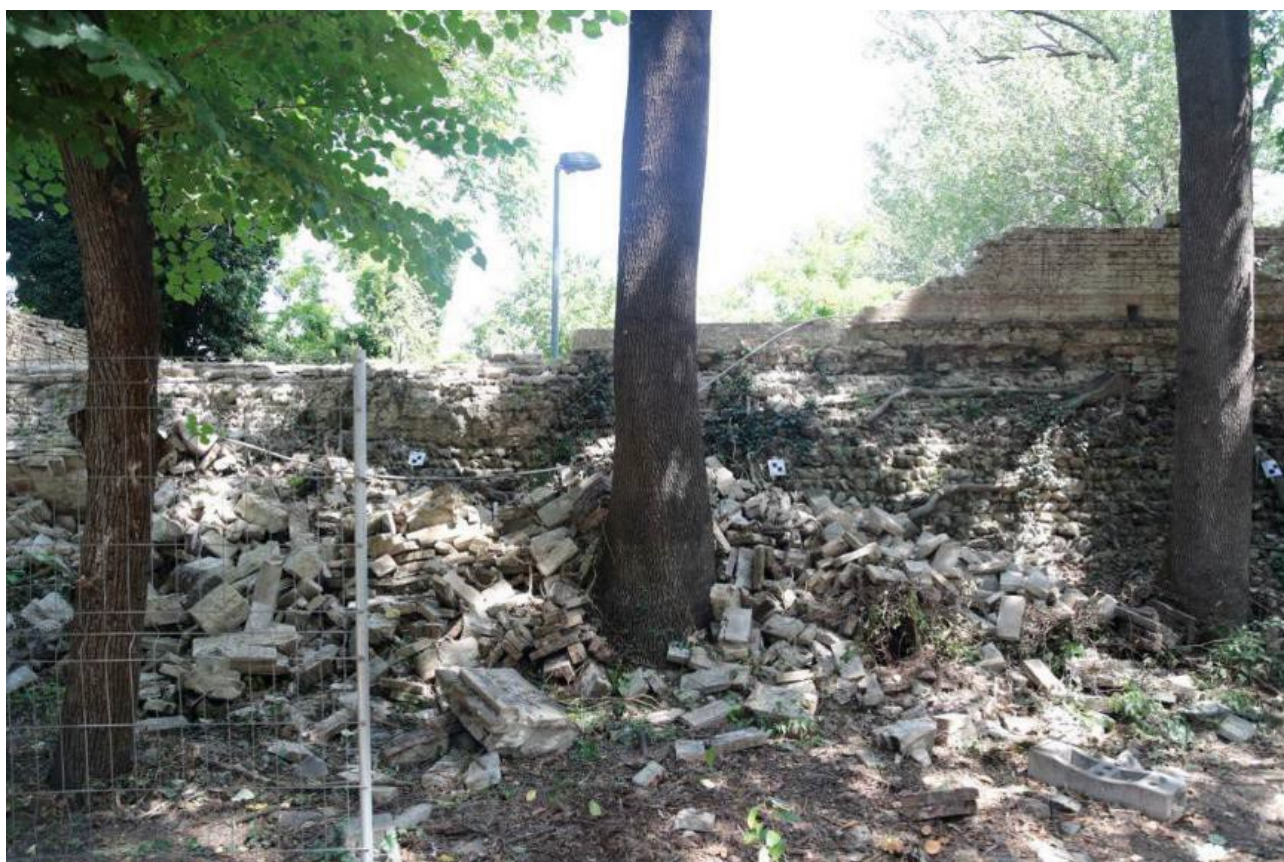
11. Attuale stato di conservazione del muro lato sud

Nel fronte sud, oltre ai medesimi fenomeni di degrado descritti per il lato nord, la situazione risulta molto più complessa, poiché oltre al crollo del paramento esterno, la vegetazione infestante incontrollata, le radici e gli arbusti cresciuti sul rilevato e in adiacenza in doppia fila, hanno danneggiato la struttura muraria, non solo superficialmente ma anche in profondità.

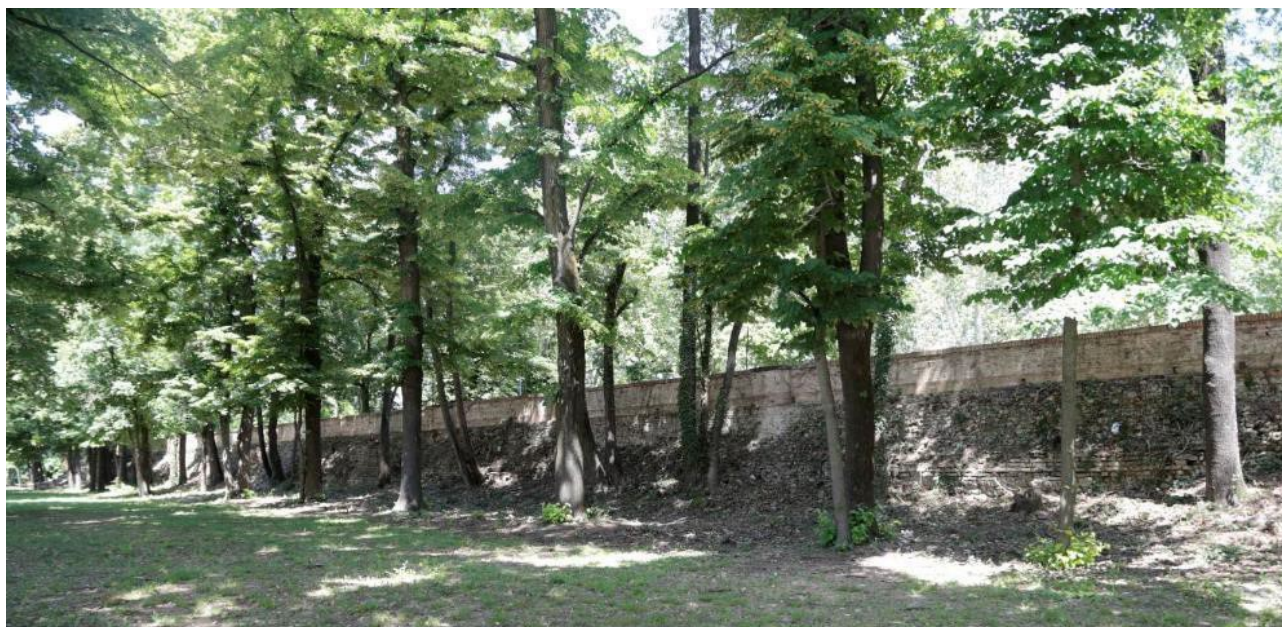
12. La vegetazione lungo il lato sud

La zona a ridosso del muro è attualmente infestata da vegetazione e arbusti, cresciuti in modo spontaneo, senza manutenzione e senza controllo, diventando un problema strutturale sia per il muro che per la sicurezza delle persone.

Tra le specie figurano tigli, poi olmi, frassini, aceri, bagolari (*celtis australis*) e cercis (albero di giuda). In particolare l'olmo, l'acero, il bagolaro sono piante "infestanti" che hanno invaso molte aree del Parco, come questa zona a ridosso del muro, e sostituendosi alle storiche siepi (Mambriani C., *Il Giardino d Parma*, p285). Alcuni alberi si presentano spogli e infestati da edere, quindi pericolosi sia per le mura che per le persone.

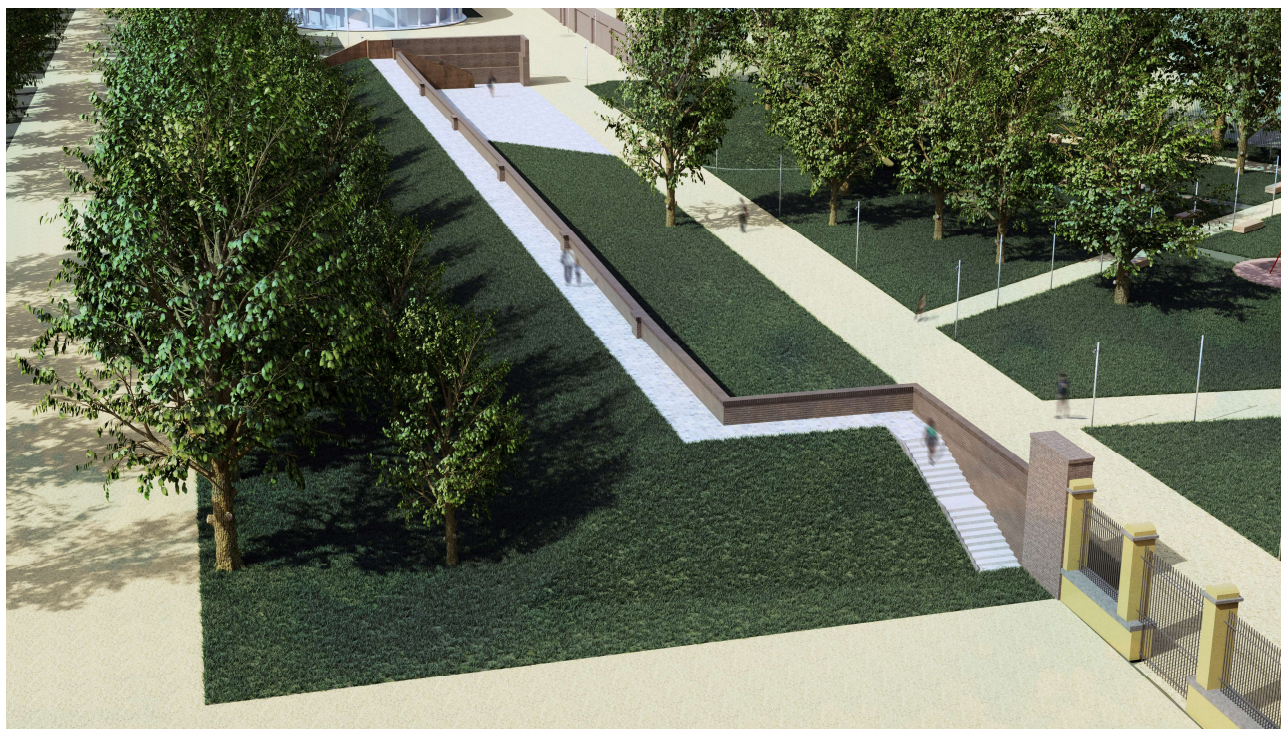
**13. Vista del muro completo di percorso in quota**

Al centro del progetto, infatti, vi è la scelta di valorizzare ed enfatizzare l'importanza dei resti delle antiche mura urbiche, che da 'barriera' si trasformano in elemento di contatto tra il parco storico e la nuova area verde, anzi diventano il luogo attorno al quale si crea un percorso anulare compiuto. Ora questo collegamento tra parco monumentale e nuovo parco verrà reso grazie all'abbattimento parziale del muro di chiusura dietro all'oasi felina

Le mura, che in origine avevano una funzione di chiusura del recinto storico della città, nell'intervento completo permetteranno un dialogo visivo tra il nuovo parco pubblico e il parco storico attraverso l'inserimento di un camminamento in quota, percorribile e accessibile da entrambi i lati attraverso due scale.

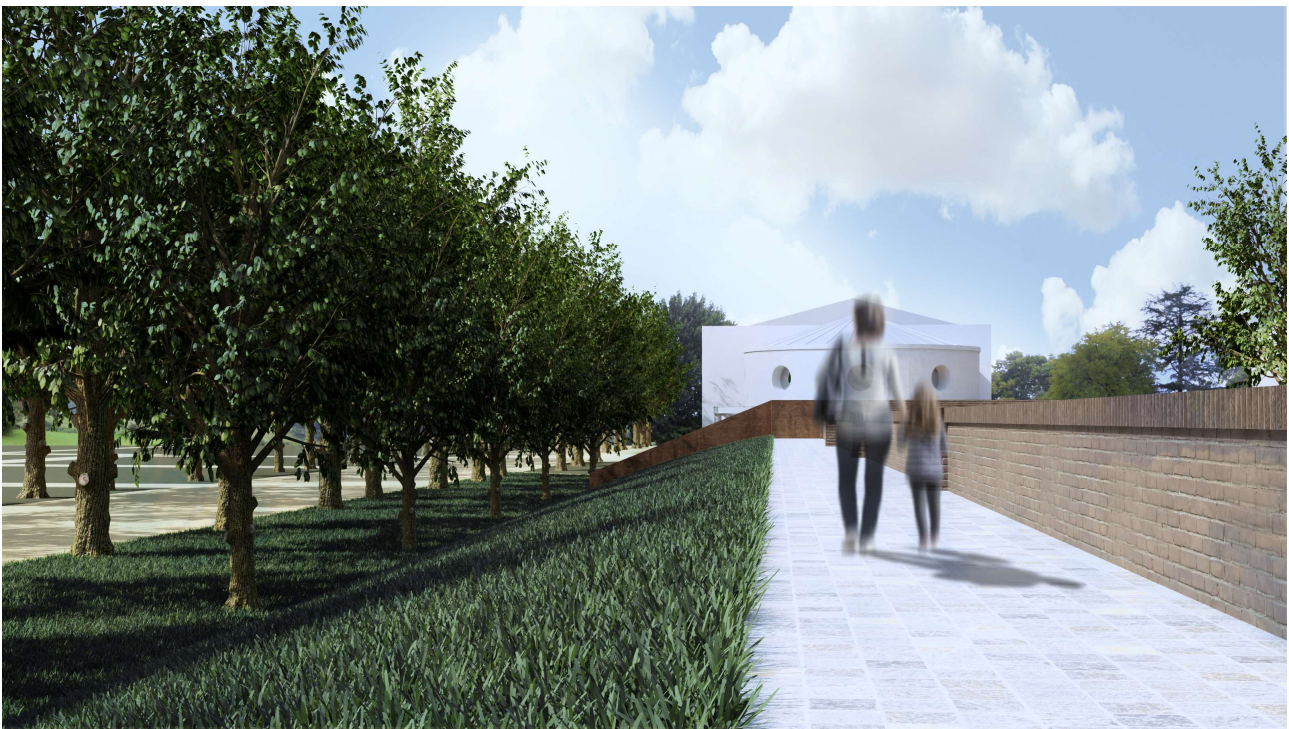
**14. Dettaglio del percorso in quota**

Concettualmente l'antico rilevato e il camminamento in quota lungo il muro offriranno, grazie alla nuova funzione, non più difensiva, una nuova percezione del parco e del sistema di viabilità, quindi una nuova connessione tra la città storica e l'area urbana di Viale Piacenza.
